ANUARIO ARQUEOLÓGICO  
DE ANDALUCÍA / 1989

Actividades de Urgencia. Informes y Memorias

## PALACIO DE ALTAMIRA (SEVILLA)

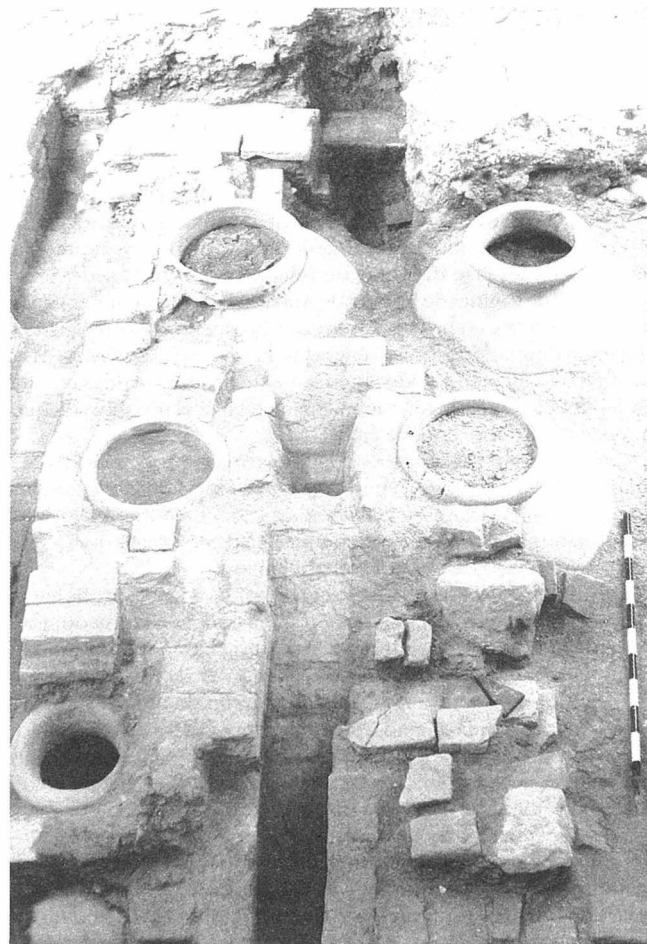
FOTO 3. Palacio de Altamira. Bodega, s. XIV.

en torno al segundo patio. Las estancias que los circundan son de planta rectangular, estrechas y alargadas, con pequeñas cuadras en los extremos. Al norte del primer patio se encuentran las zonas de servicio de la casa, bodegas, una pequeña noria doméstica y dependencias anejas. Los pavimentos constituyen, además de los yesos policromados, el elemento decorativo documentado más destacado.

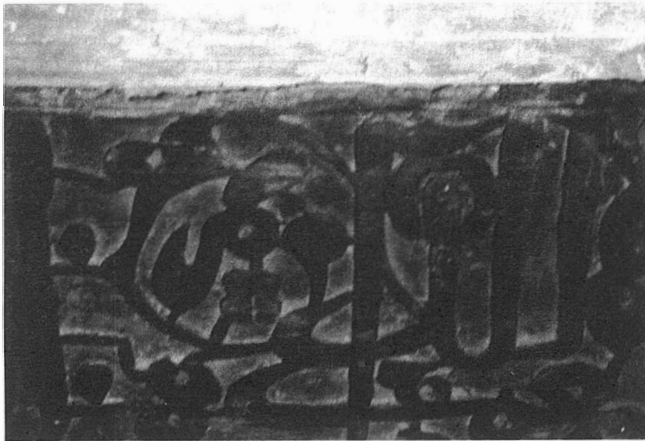
FOTO 5. Palacio de Altamira. Epígrafe árabe en alicer, s. XV

Aparecen los epígrafes sobre madera, yeso, estuco y cerámica. Las técnicas de escritura son la talla, la impronta y la pintura. Los caracteres son del Cúfico y Nasjí, con algunas variantes, incluyendo también una serie de degeneraciones tardías en epígrafes evolucionados, que forman un amplio conjunto de pseudoepigrafía mudéjar.

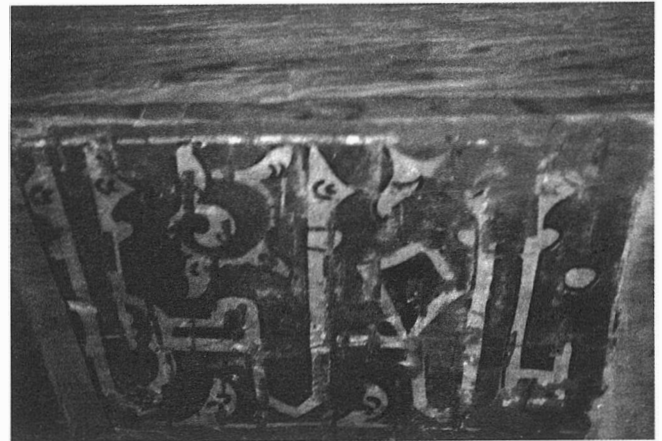
FOTO 6. Palacio de Altamira. Epígrafe árabe en alicer, s. XV
