ANUARIO ARQUEOLÓGICO
DE ANDALUCÍA / 1989

INTERVENCION ARQUEOLOGICA DE URGENCIA EN LA C/ GUZMAN EL BUENO, NUMEROS 6-8. SEVILLA. CAMPAÑA 1989

JOSE ESCUDERO CUESTA

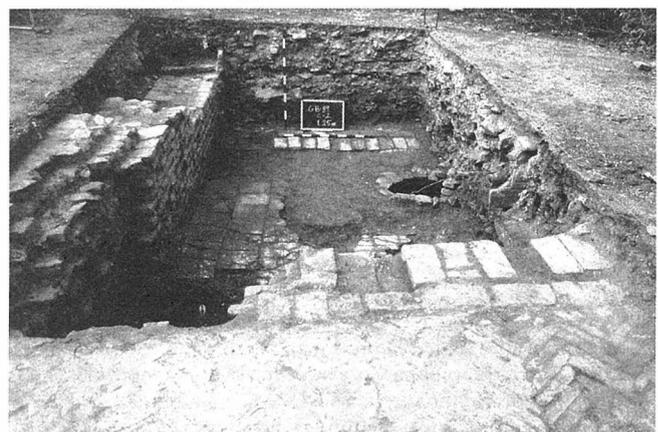
LAM. 1. Corte 2 Nivel constructivo 1.

1. Pertenece a la última fase ocupacional del solar y ha estado representado por dos estancias, una de ellas a 0,25 m. de profundidad, pavimentada con ladrillos dispuestos de canto en forma de espiga y la segunda a 0,62 m. de profundidad, solada con losetas rojas de 20 x 20 cm. Este nivel puede fecharse en el siglo XIX.

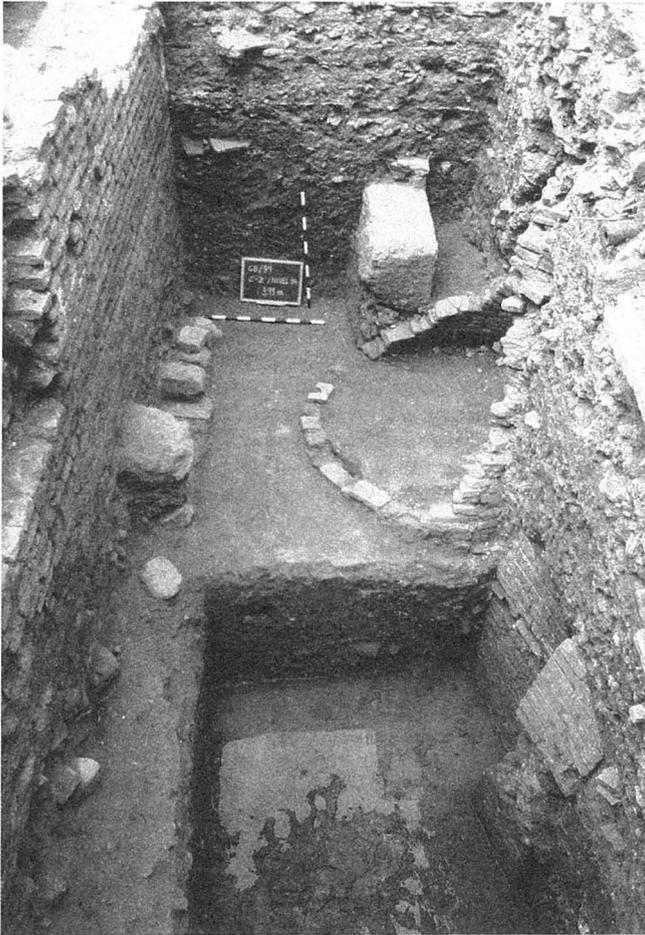
3. Está formado por una alineación muraria de sillares de piedra alcoriza, perpendicular a la calle, que constituirían probablemente la cimentación de un muro desaparecido en su totalidad. Esta construcción, cuya cota superior se encuentra a 1,49 m. aparece rota en su parte central por un pozo negro que fue detectado a partir de la última fase ocupacional (Fig.3).

LAM. 2. Corte 2. Niveles constructivos 3 y 4.
