**ANUARIO ARQUEOLOGICO DE ANDALUCIA 89. III**

## ARQUEOLOGIA Y ACTIVIDADES INDUSTRIALES EN TRIANA

JOSE ESCUDERO CUESTA  
CESAR RODRIGUEZ ACHUTEGUI

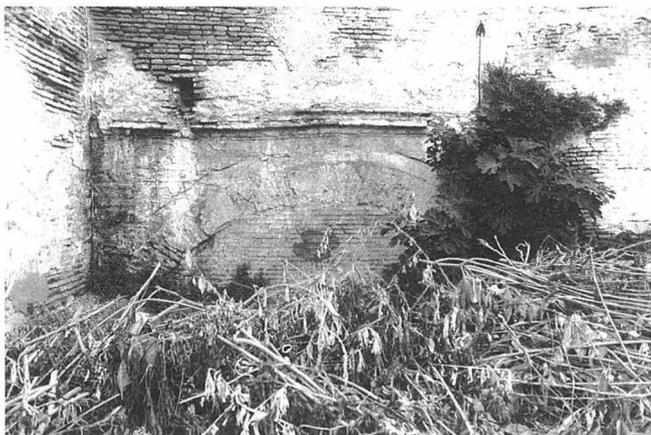
LAM. I. Fachada de entrada a la bóveda.

La estructura tiene una orientación N.W.-S.E. y conserva su frente

(Lám. I), cegado y bajo varias capas de cal, en el Paseo de Ntra. Sra. de la O. Se trata de un arco entre pilastras por el que se accedía desde el río a las Reales Almonas, conocidas popularmente como cuevas del jabón. Su origen se remonta a época árabe, pero fue a partir del siglo XIII, después de la reconquista, cuando adquirieron su mayor importancia.

El arco citado data del siglo XVI y fue construido por la Compañía alemana Welsler, impidiendo la colmatación del terreno su visión completa. El ser una construcción subterránea cuyo frente puede contemplarse desde el río se explica por la gran diferencia de cota existente entre la calle Castilla y el actual Paseo, causada por una potente colmatación artificial creada para salvar el antiguo nivel del río, que venía a ser el mismo que hoy tiene el Paseo de Ntra. Sra. de la O.

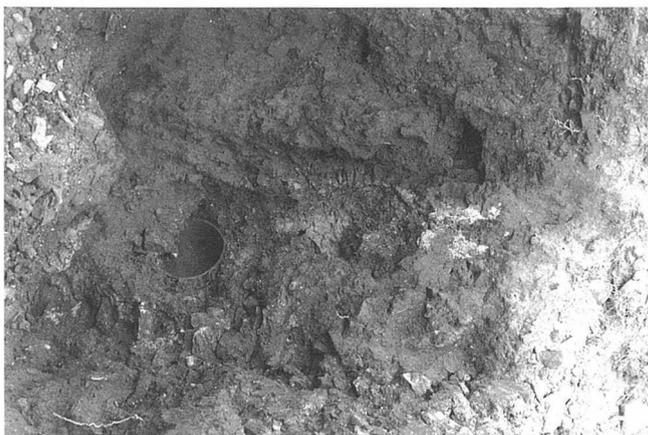
LAM. II. Vista de dos de los hornos detectados.

En cuanto a estructuras hemos podido constatar la existencia de tres hornos cerámicos (Lám. II y III). Están situados en puntos

El mejor conservado, al que hemos denominado H1, ha sufrido un corte en sección que nos ha permitido comprobar que se encontraba cargado en el momento de ser abandonado y recuperar

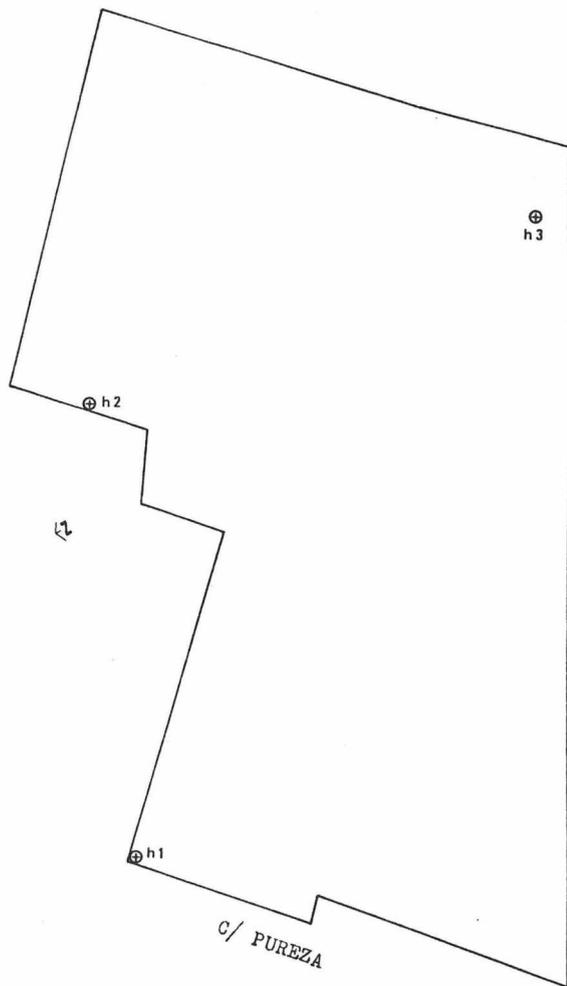
FIG. 2. Planta del solar con la situación de los hornos detectados.

distantes del solar (Fig. 2) y presentan diferentes grado de conservación a causa de la actuación de la máquina y del lugar que ocupaban dentro del solar.

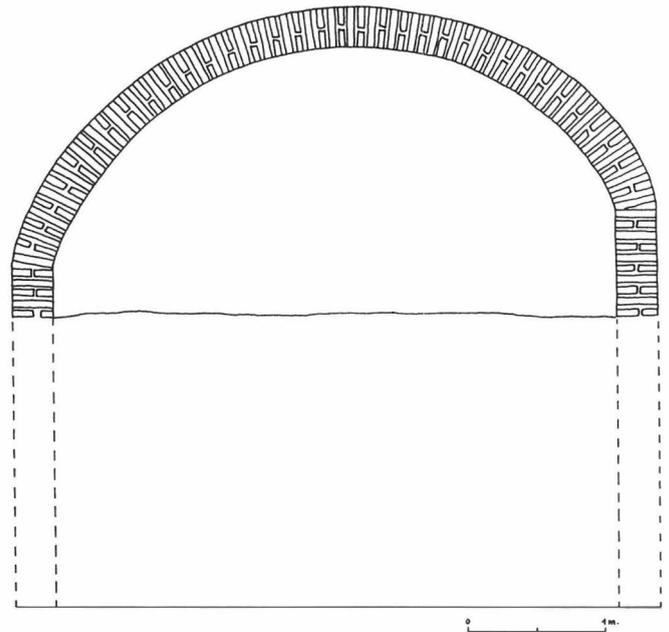
FIG. 3. Sección transversal de la bóveda.

Una vez en su interior comprobamos que se trataba de una bóveda de cañón ligeramente rebajada de fábrica de ladrillos (28 x 14 x 4 cm) dispuestos a soga y tizón y trabados con una argamasa de cal y arena. Se trata de una construcción sólida que mantiene en general un buen estado de conservación, exceptuando algunos deterioros causados por raíces arbustivas.

y cuales eran sus características, ya que presentaba un relleno de lodo superior a 1,50 m, siendo la distancia entre este y la clave de 1,95 m. Con posterioridad<sup>1</sup> supimos que la altura desde el suelo hasta la clave era de 4,10 m. Otras medidas referentes a la obra son: rosca 0,30 m; luz 4,10 m; flecha 1,15 m (Fig. 3).
