ANUARIO ARQUEOLÓGICO
DE ANDALUCÍA / 1989

Actividades de Urgencia. Informes y Memorias

ACTUACIONES ARQUEOLÓGICAS EN SEVILLA

JOSE ESCUDERO CUESTA
CESAR RODRIGUEZ ACHUTEGUI

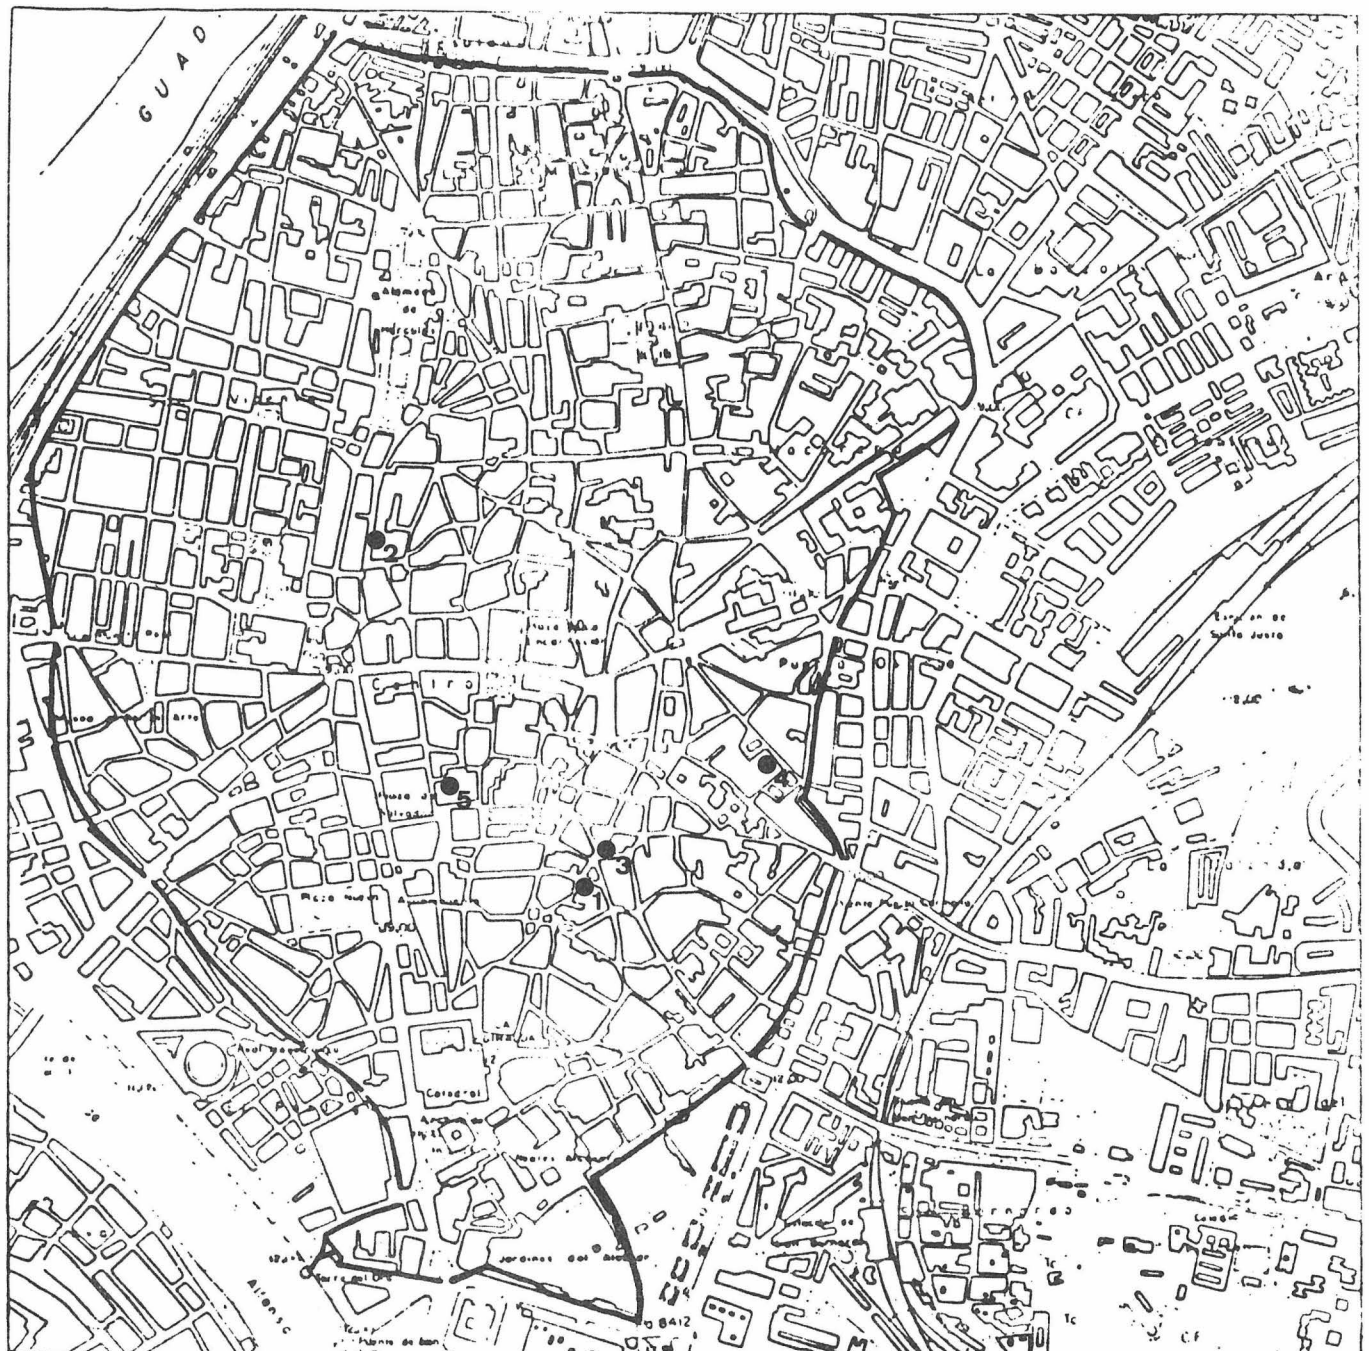
FIG. 1. Plano general de la ciudad con la situación de las excavaciones.

Bajo el título de actuaciones arqueológicas en Sevilla hemos agrupado y presentamos una serie de intervenciones arqueológicas realizadas en el casco antiguo de la ciudad (Fig.1) que, por diversos imponderables suficientemente conocidos, según los casos, no llegaron a aportar toda la información que a priori cabía esperar de ellas, por la situación que ocupaban dentro del parcelario y por las

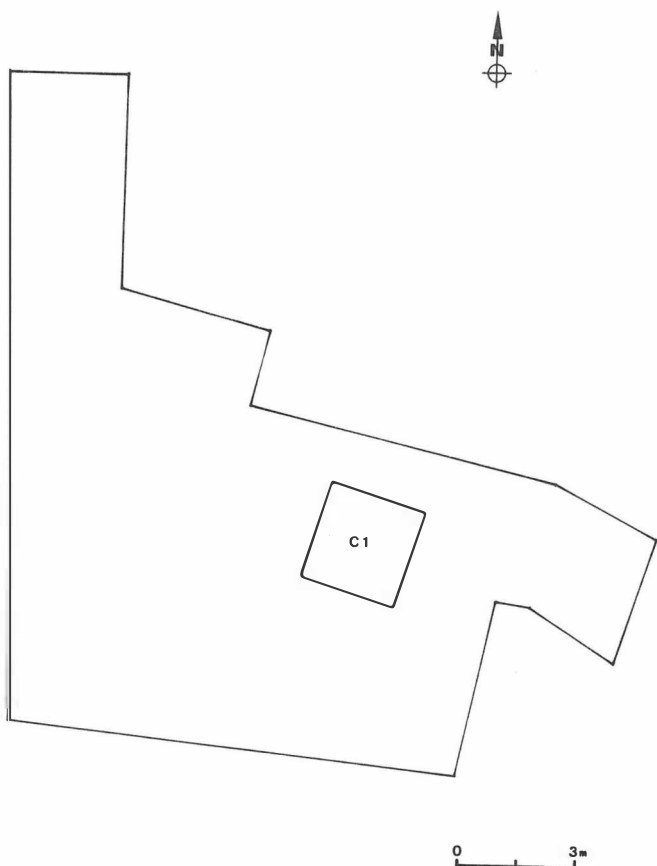
FIG. 2. Planta del solar con la situación del corte.

Dimensiones del solar: 140 m². (Fig.2)

Dimensiones del corte: 2,50 x 2,50 m.

Resultados: En los 4 niveles artificiales excavados el único aporte material ha sido el cerámico, compuesto por formas pertenecientes a época moderna, árabe y romana mezclados en los distintos niveles, de manera que el relleno se encuentra muy alterado hasta la profundidad alcanzada.

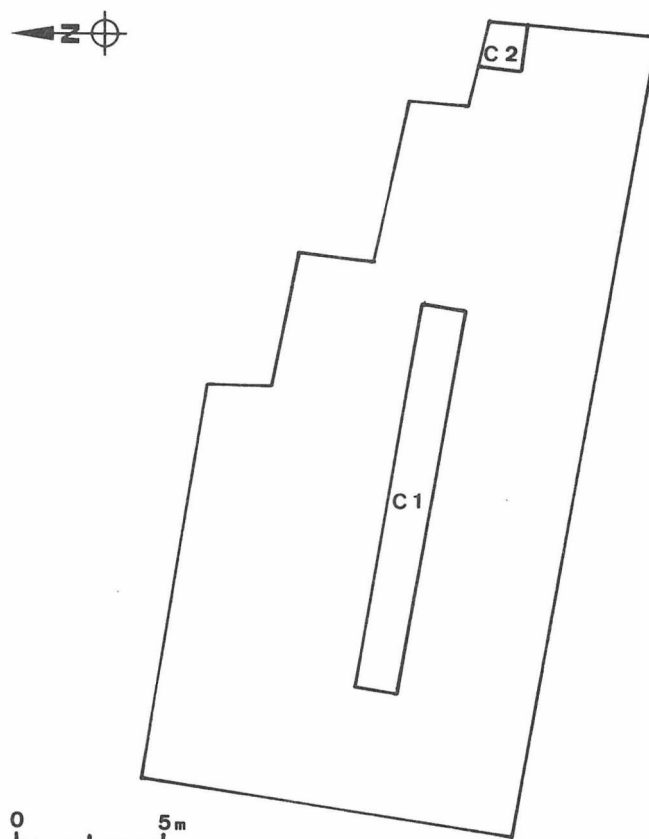
FIG. 3. Planta del solar con la situación de los cortes.

Dimensiones del solar: 287 m². (Fig.3)

Dimensiones de los cortes: 13 x 1,50 m.; 1,50 x 1,50 m.

Resultados: Al igual que en anteriores excavaciones arqueológicas en la zona, la existencia de obras de infraestructura y, sobre todo, la pronta aparición del agua de la capa freática, han impedido que se alcancen los objetivos previstos, siendo imposible, hasta el momento, determinar la existencia del estrato romano en el sector, su potencia y características.

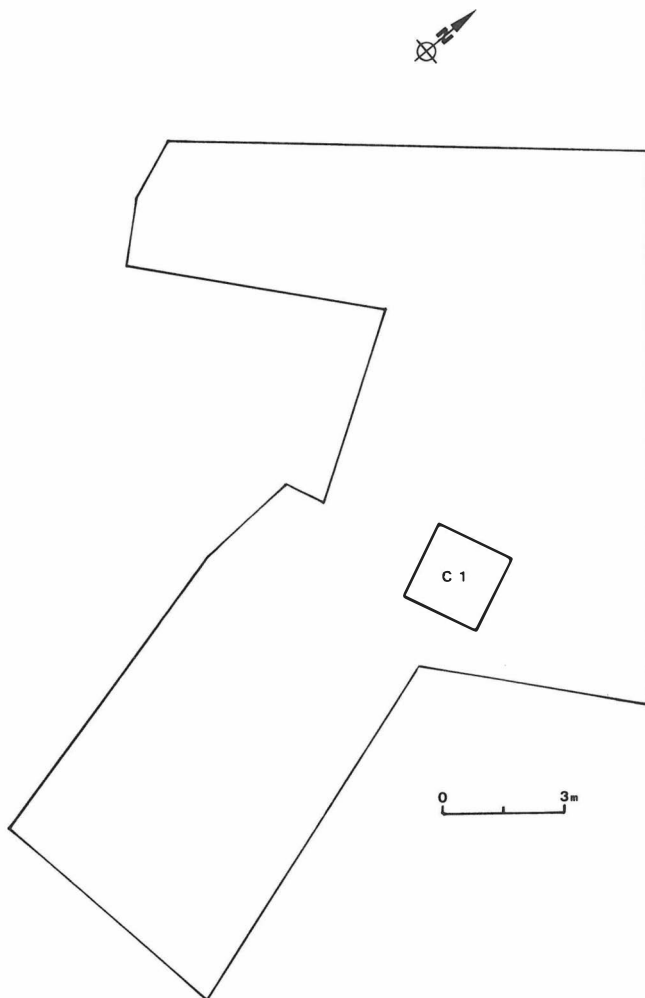
FIG. 4. Planta del solar con la situación del corte.

Dimensiones del solar: 171 m². (Fig.4)

Dimensiones del corte: 2 x 2 m.

Resultados: Han sido prácticamente inexistentes, no habiendo aparecido ningún tipo de estructura y estando el relleno profundamente alterado, así como los materiales cerámicos.

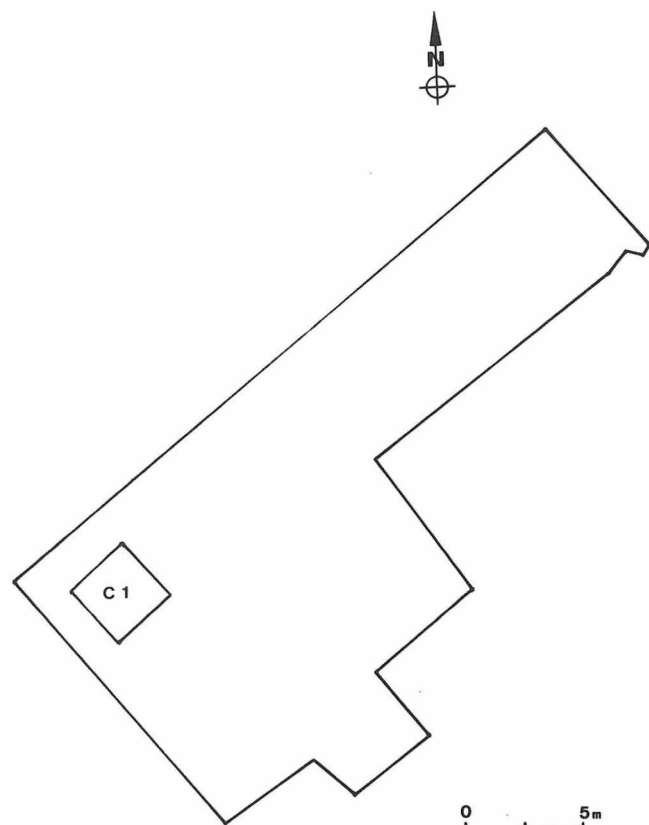
FIG. 5. Planta del solar con la situación del corte.

Dimensiones del solar: 265 m². (Fig.5)

Dimensiones del corte: 3 x 3 m.

Resultados: No hemos encontrado ningún estrato arqueológico libre de contaminación. En todos los niveles el material cerámico se ha presentado alterado, apareciendo desde el primero hasta el último cerámica romana junto con formas modernas y árabes. De todas maneras, es posible establecer una secuencia ocupacional clara. El material romano fue aumentando progresivamente a medida que profundizamos, ocurriendo todo lo contrario con el material árabe y moderno.

Por lo que se refiere a estructuras sólo hemos detectado restos de una solería de ladrillos que podía datarse en los siglos XVII-XVIII en el nivel 5 y dos pequeños sillares de albero perpendiculares al perfil NE, a 2,13 m. de profundidad en el nivel 10.

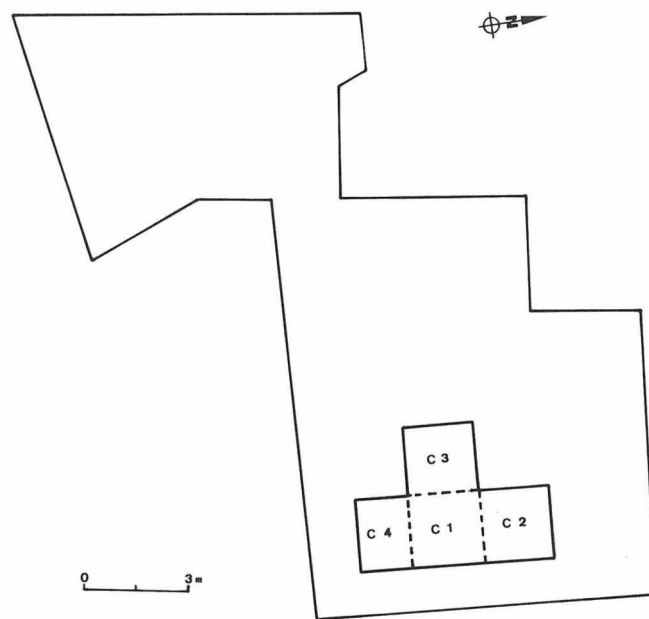
FIG. 6. Planta del solar con la situación de los cortes.

Dimensiones del solar: 170 m². (Fig. 6)

Dimensiones del corte: 4 cortes de 2 x 2 m.

Resultados: En principio se excavó un corte de 2 x 2 m., alcanzándose en él la profundidad de 1,44 m. Sin embargo, a 1,32 m. habíamos detectado parte de un muro de sillares, lo que nos decidió a abrir tres cuadrículas más para intentar conocer en lo posible su desarrollo en extensión. Terminados los trabajos pudimos compro-

bar la continuidad de la estructura y constatar que los muros definían un espacio rectangular, aunque no llegó a ser excavado en su totalidad.

Los sillares se presentaban bien trabajados y son de diversos tamaños, estando la mayoría tallados en piedra alcoriza. Asociada a los muros apareció una solería de ladrillos romanos a una cota de 1,44 m.

Con respecto a la estructura aparecida, podría pensarse en principio que por sus características y la de los materiales emplea-

dos en su construcción, que se trataba de una obra romana, pero levantada parte de la solería de ladrillos recogimos bajo ella materiales cerámicos árabes, lo que explica que sin bien la obra fue realizada durante los siglos islámicos de la ciudad, se hizo reaprovechando materiales romanos, que posiblemente se hallaron en las proximidades del lugar.
