ANUARIO ARQUEOLÓGICO  
DE ANDALUCÍA / 1989

## EXCAVACION EN LA CALLE MIGUEL DE CERVANTES, 33, C.V. A CALLE CAVA, ECIJA

ESTHER NUÑEZ PARIENTE DE LEON  
JUAN MANUEL HUECAS ATENCIANO

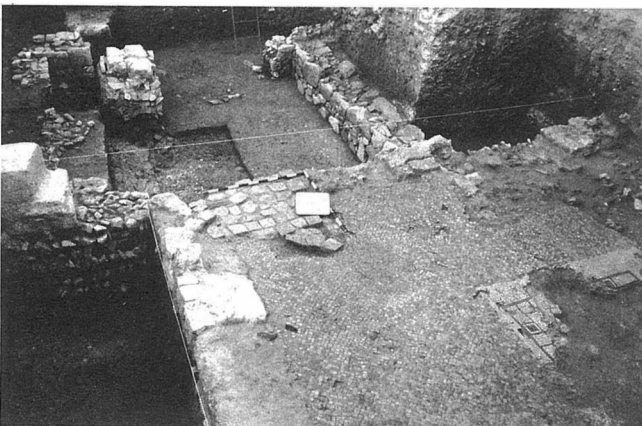
LAM. I. La excavación desde el lado S.O.

(fig. 2 y lám. I a III).

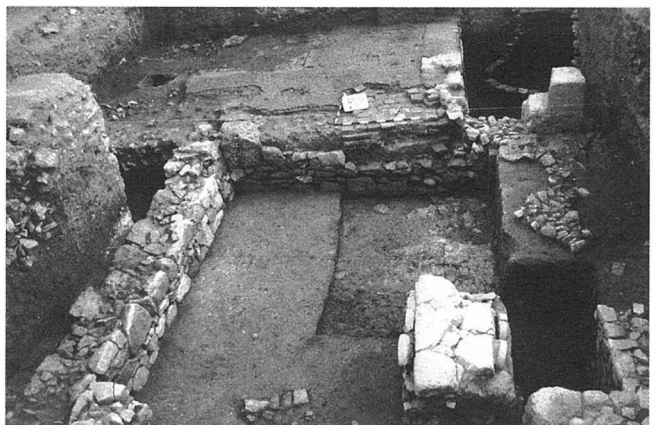
LAM. II. La excavación desde el perfil N.E.

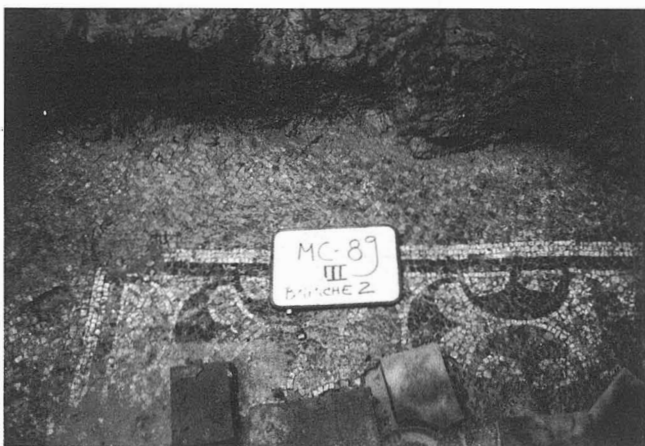
LAM. IV. Detalle del elemento 19.

- Ele. 19: Se trata de un pavimento musivario de opus tesellatum, que apareció de manera incompleta (lám. IV). Primero encontramos un pequeño sector entre el Ele. 14 y el perfil S de la cata y, posteriormente, al hacer uno de los bataches, pero acompañado de unas condiciones meteorológicas tan adversas, que su documentación resultó muy problemática.
