# ANUARIO ARQUEOLÓGICO DE ANDALUCÍA 2013

**ACTIVIDAD ARQUEOLÓGICA PREVENTIVA CONTROL DE  
MOVIMIENTOS DE TIERRA EN LA CALLE LOS SOTOS, 28 DE BORNOS.  
CÁDIZ.**

CONCEPCIÓN JIMÉNEZ PÉREZ

LUIS AGUILERA RODRÍGUEZ

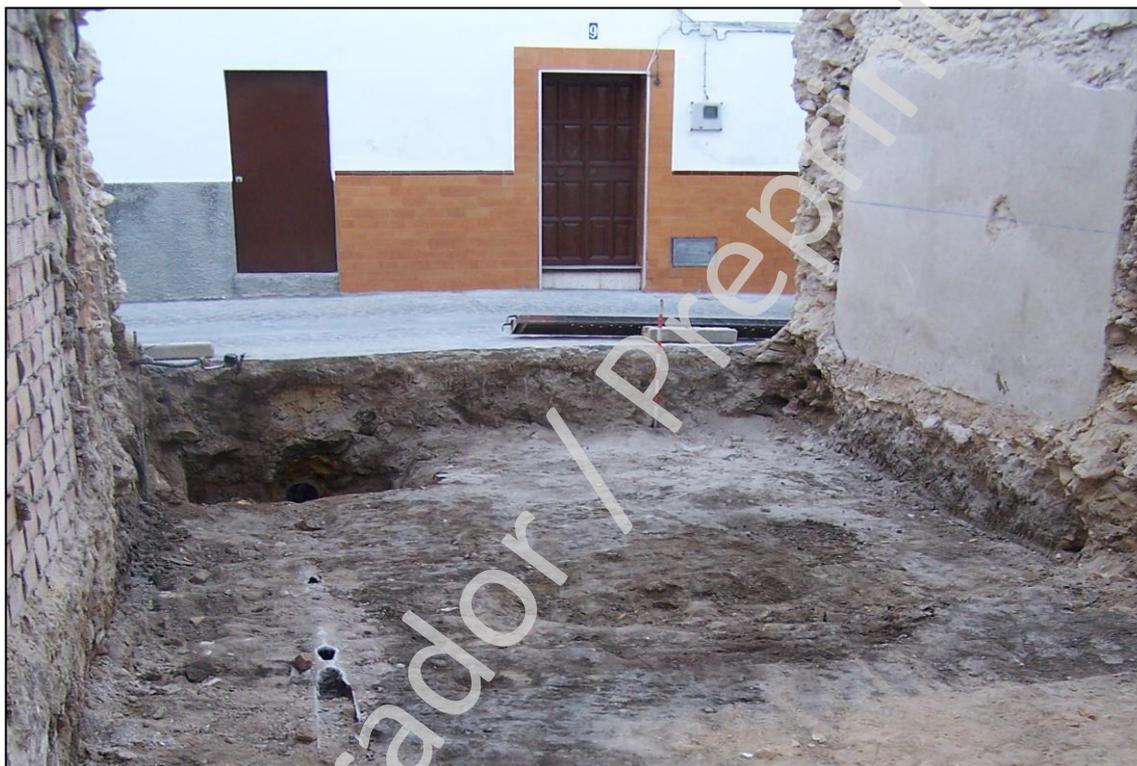
Los datos del rebaje de 0,50 metros han dado un **resultado negativo**, no constatándose ningún tipo de secuencia histórica ni materiales muebles anteriores al nivel de construcción de la casa (Láms. I y II).

**Lámina I.** Detalle del rebaje efectuado en el solar.

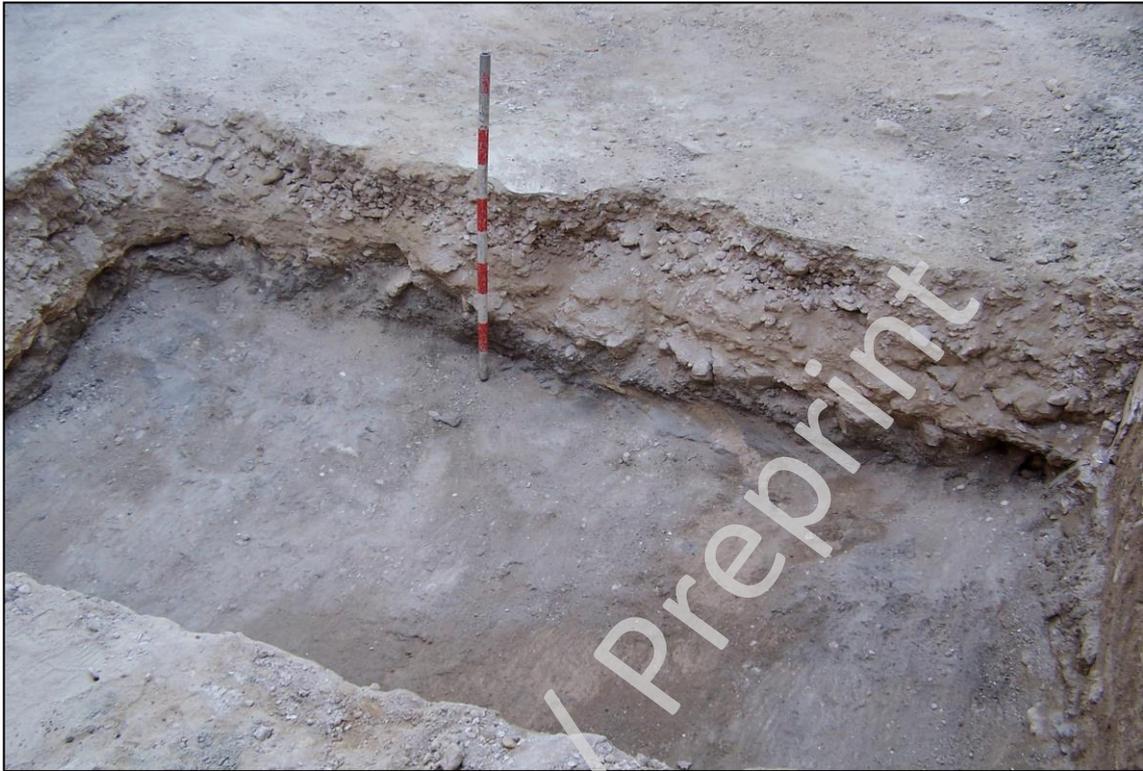
No obstante, esta estratigrafía nos ha permitido comprobar el sistema de nivelación, ya en el siglo XX, y su relación con el nivel actual de la calle. Esta secuencia consiste en los siguientes niveles:

-Nivel I: enlosado actual. 0,10.m.

-Nivel II: relleno de material de desecho de obras. 0, 15.m.

-Nivel III: mortero de cal y arena para asiento del enlosado de la segunda habitación. 0,15.m.

-Nivel IV: tierra negra vegetal estéril. 0,10.m.

**Lámina II.** Detalles de los niveles estratigráficos.
