# ANUARIO ARQUEOLÓGICO DE ANDALUCÍA 2013

# CONTROL ARQUEOLÓGICO DE MOVIMIENTOS DE TIERRA EN LA AMPLIACIÓN DE LAS INSTALACIONES DEPORTIVAS DE PUEBLO NUEVO DE GUADIARO, SAN ROQUE (CÁDIZ)

JOSÉ IGNACIO LÓPEZ RODRÍGUEZ  
DAVID GESTOSO MOROTE  
*Astarté-Estudio de Arqueología, S.L.L.*

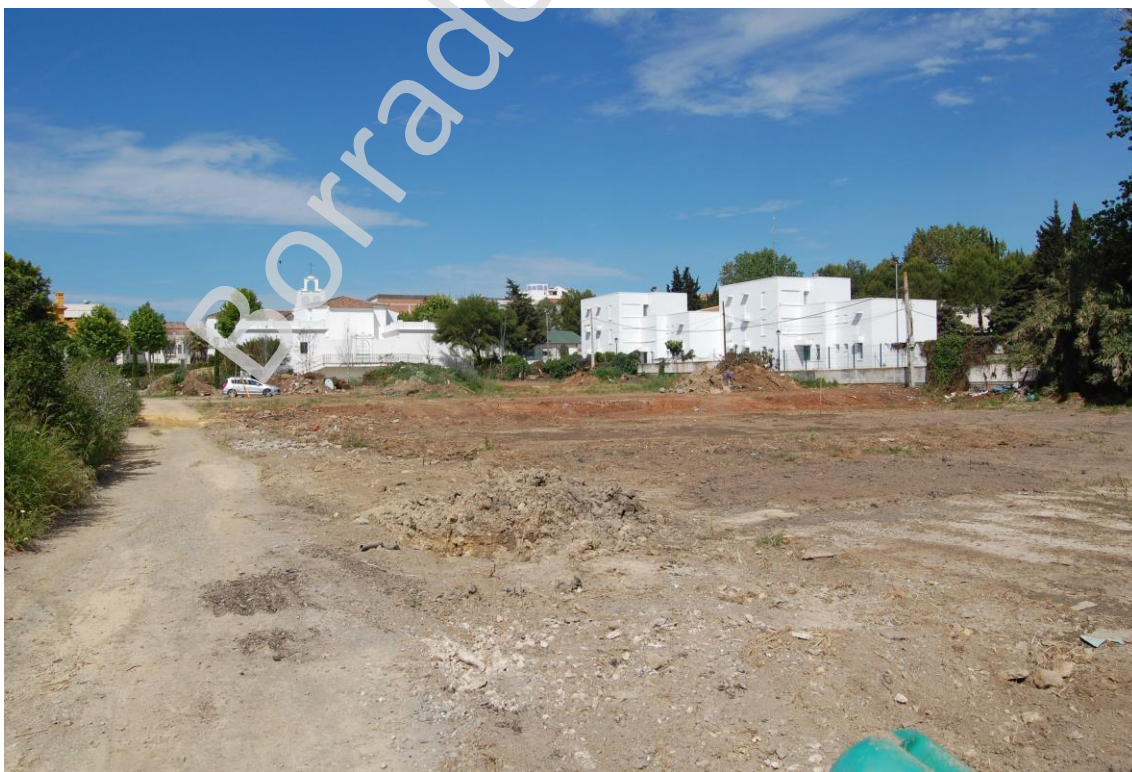
Lámina 1. Vista general de la parcela hacia la entrada.

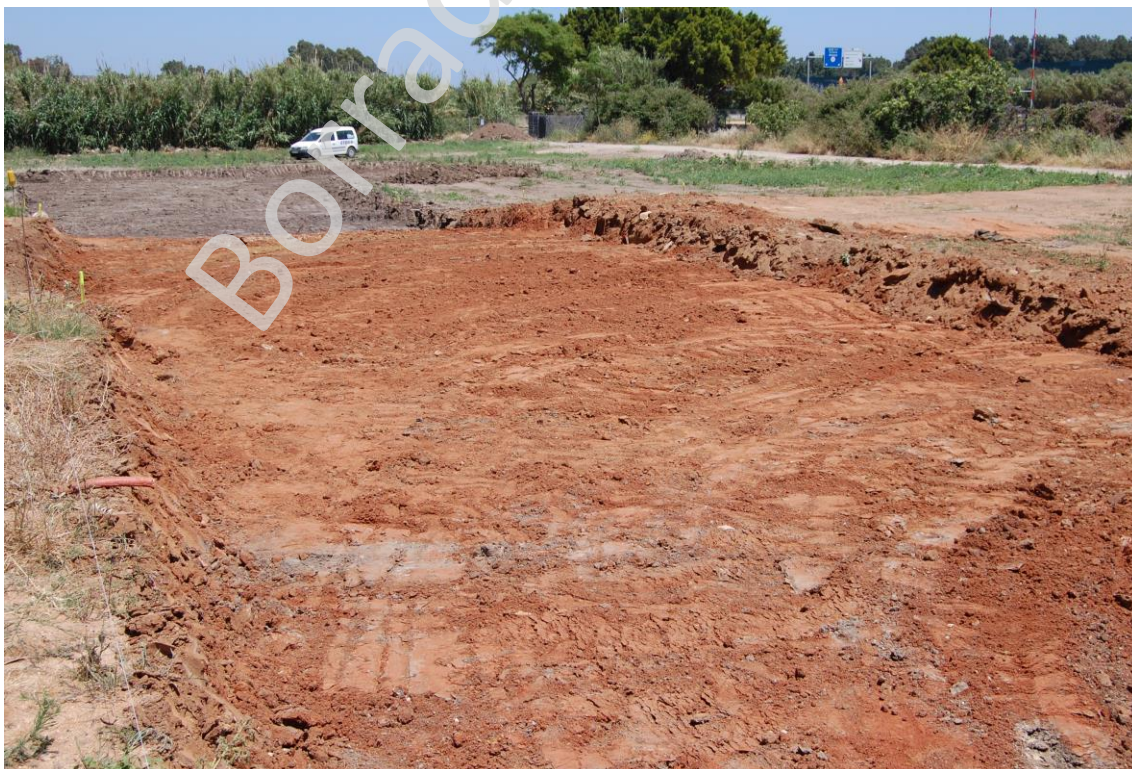
El primer nivel que documentamos es una tierra de color rojo limpia y poco compacta (UE 001), en la cual no encontramos material alguno que nos indique su procedencia, ni su data.

Lámina 2. Vista de la UE 001 de coloración rojiza.

La potencia de esta unidad estratigráfica varía, ya que no aparece en los primeros momentos del rebaje mecánico (junto a la entrada al solar), empezando a aparecer en forma de cuña cuando llevábamos unos cinco metros lineales de trabajo hasta alcanzar una potencia de 0'60 metros para desaparecer en el escalón. Por todo esto, lo único que podemos pensar es que se trata de un aporte de material térreo con el fin de regularizar el terreno.

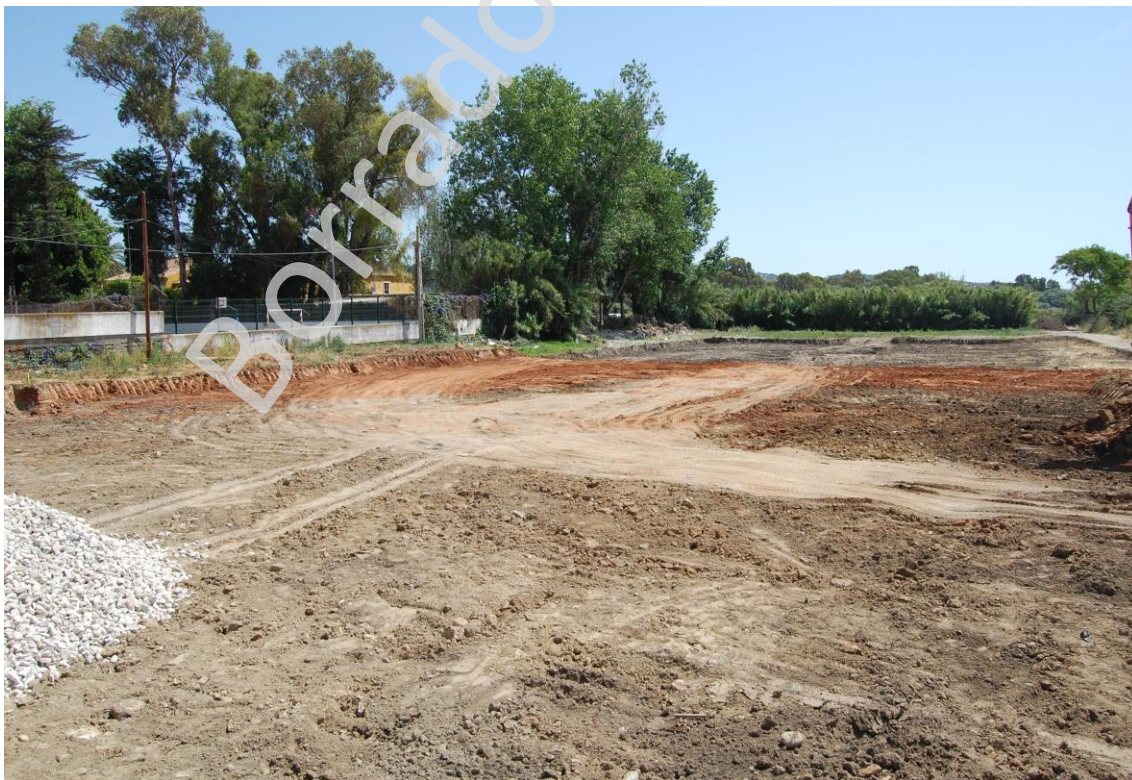
Lámina 3. Vista general de la parcela hacia el río.

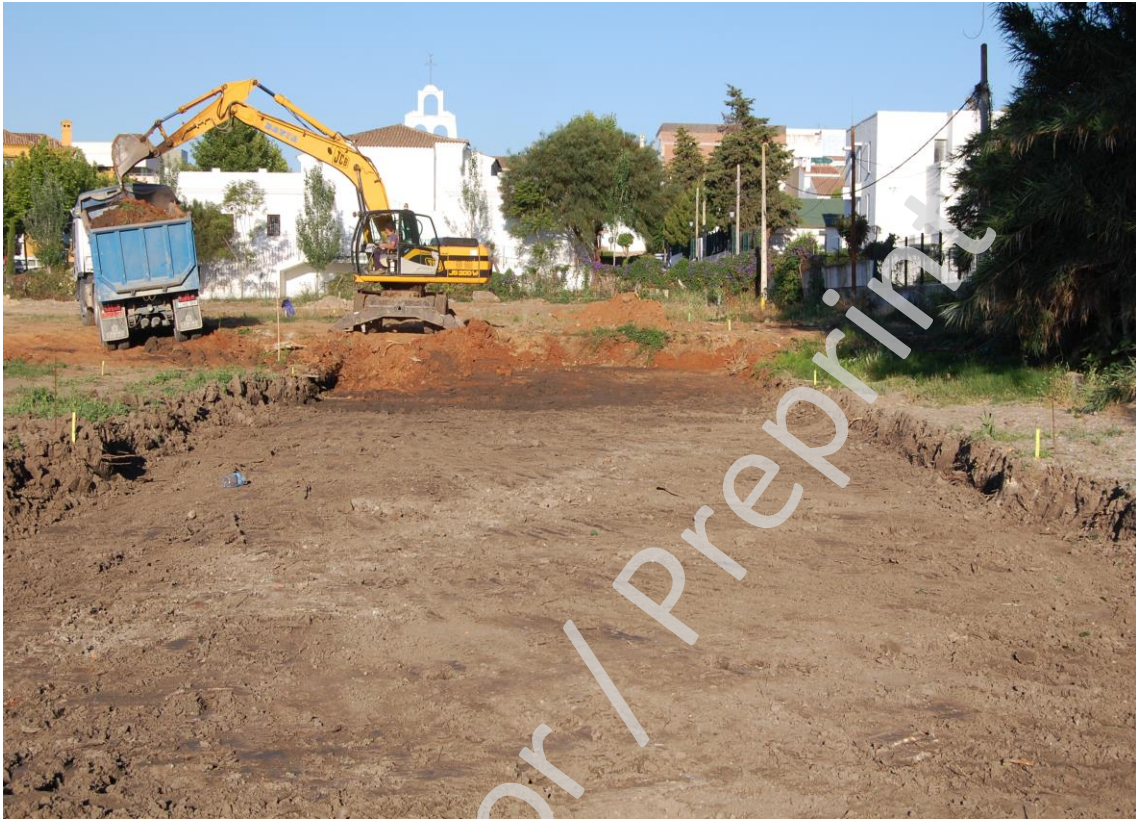
La última unidad estratigráfica documentada es la UE 003, la cual la encontramos únicamente desde el cambio de nivel del terreno ya descrito hasta el río (final de la parcela). Se trata de un nivel de tierra vegetal de coloración negruzca sin material arqueológico alguno.

Lámina 4. Vista de los trabajos en el sector de la UE 003.
