ANUARIO ARQUEOLÓGICO DE ANDALUCÍA 2013

A.A.P. REALIZADA EN CALLE ABEJAR Nº 23 DE CÓRDOBA.

JOSÉ VALDERRAMA JIMÉNEZ
Arqueólogo

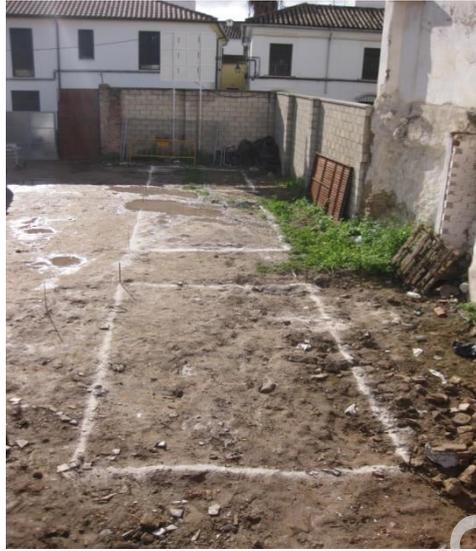
Lámina 1: Vista general de los sondeos propuestos.

La ejecución del proyecto de intervención determinó el replanteo de cuatro sondeos arqueológicos de 3 x 5 m. que, como referimos anteriormente, fueron unidos en uno solo, ubicado en la parte este del solar aproximadamente. Sin embargo, ante el hallazgo de estructuras arqueológicas en la zona del corte arqueológico, y tras visita del arqueólogo inspector de la intervención y personal de la Gerencia de Urbanismo, se decidió la ampliación del corte hasta el 50 % la superficie del solar (respetando las necesarias medidas de protección junto a las medianeras) ante la aparición de restos que se intuían en las medianeras y perfiles del yacimiento, dejando estas para el futuro seguimiento arqueológico⁴, propuesto en la memoria final de resultados.

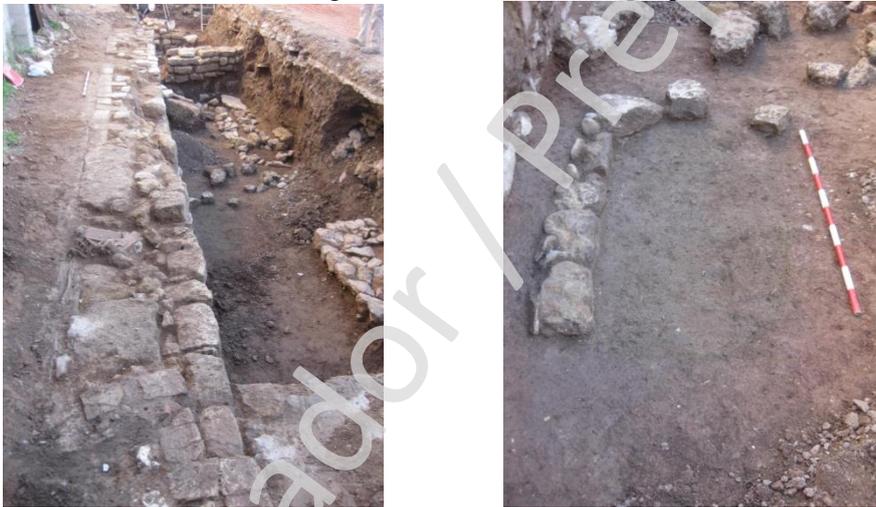
Láminas 2 y 3: Vista frontal del muro-4 o U.e 22 y pozo-1 o U.e 26.

El momento de ocupación almohade ha sido constatado por la presencia de una serie de estructuras de carácter domestico, como muros, pozos, canalizaciones y un revestimiento de pared pintado a la almagra. El Muro-2 o U.e.14 hace referencia a una estructura de cimentación bastante arrasada, pues sólo se conserva su última hilada y delimitaría alguna estancia de dicha vivienda. Frente al muro-2 se ha documentado parte de un brocal de pozo denominado pozo-1 con forma ovalada (U.e 26).

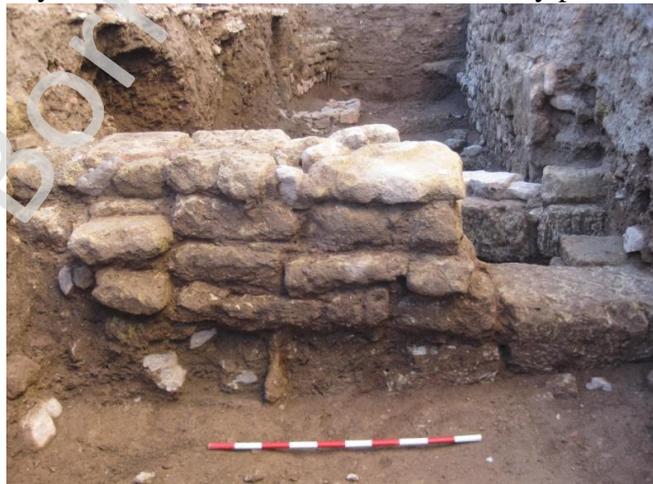
Lámina 4: Vista lateral del muro-5 o U.e 62.

En la parte central del corte practicado también encontramos estructuras adscritas a este periodo bajo medieval cristiano y con carácter igualmente doméstico, como es la U.e. 62. Se trata de un muro que junto con la crujía sur del muro-7 conformarían otra estancia de la vivienda. Es aquí donde se observa un vano que da acceso a la estancia mencionada y que toma como referencia un gran sillar de época almohade subiéndose así, el nivel de suelo unos pocos centímetros como as se demuestra en

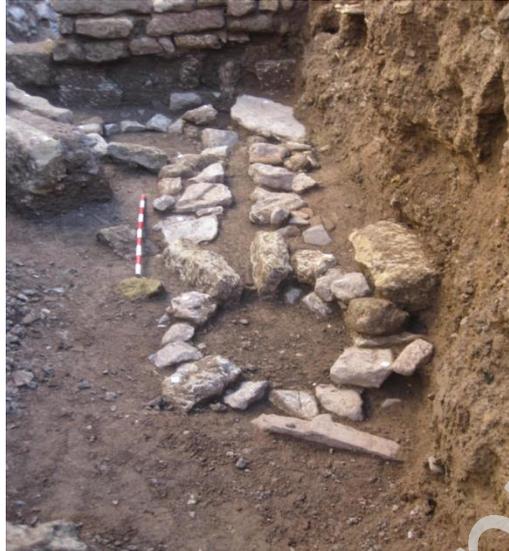
Lámina 5: Canalización 2 o U.e 56 y pozo-4 o U.e 39.

El muro-3 o U.e 18, a juzgar por sus dimensiones podría tratarse de un muro de fachada o medianero aunque no podemos aseverarlo debido a su mal estado de conservación y porque se introduce en el perfil en dirección a calle Abejar. El muro-20 o U.e 149 y el muro-19 o U.e 144 parecen hacer escuadra, lo que nos indica que estamos ante un muro interior, probablemente el que separaba las estancias del patio, dado su escasa potencia y envergadura. Inmediatamente después nos encontramos con lo que creemos es el patio de casa de época moderna, pues así lo indican las estructuras 147 y 148 que no son otra cosa que un suelo de ladrillo con motivos geométricos ya documentados en el solar de calle Pedro Verdugo. La U.e 43 hace referencia a un pozo ciego con encañado muy pobre que bien podría tratarse de una letrina y que para su construcción rompió la canalización-2 o U.e 56 de época almohade.

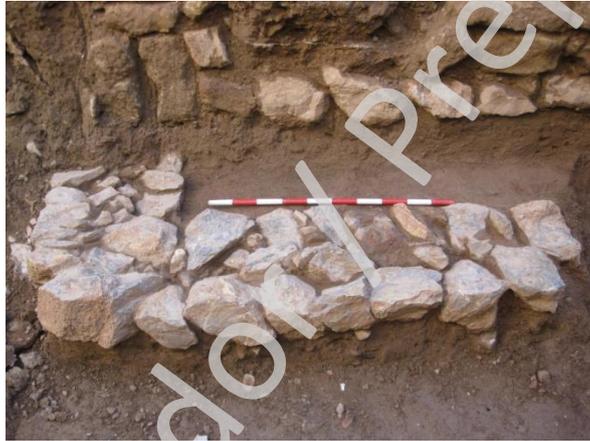
Lámina 6: Detalle del muro -2 o U.e 14

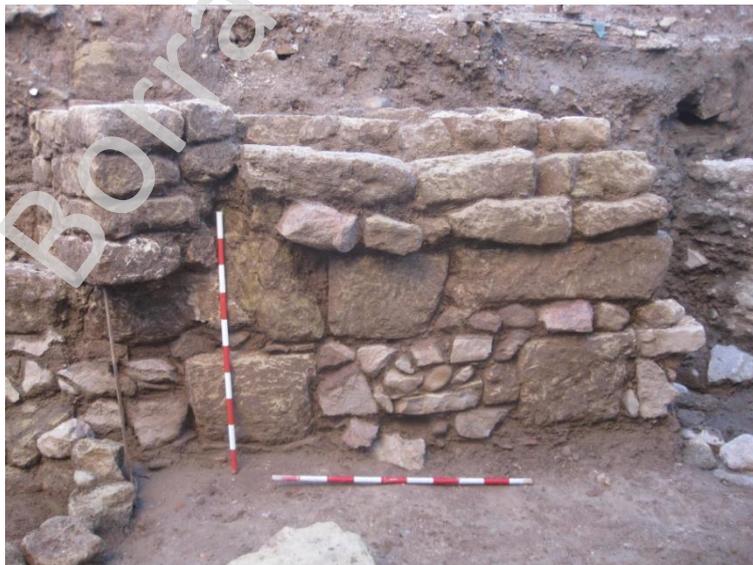
Lámina 7: Superposición de estructuras (U.e 156 y U.e 159).

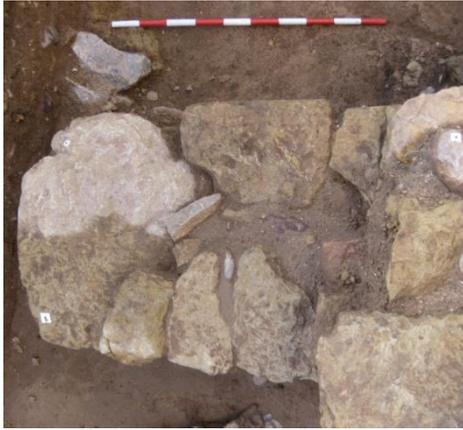
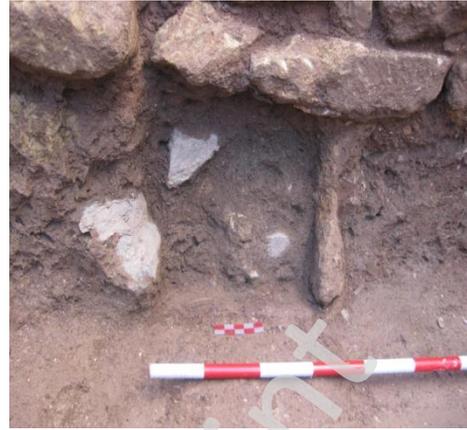
Láminas 8 y 9: Detalle del muro-8 y canalización-3 o U.e 103 bajo muro-6.

A este periodo corresponden las tres canalizaciones aparecidas. La canalización-1 o U.e 50 y la C-3 o U.e 77 están elaboradas con piedra calcarenita en forma de U, mientras que la C-2 está elaborada con pequeños ripios. La C-1 además de ser la única de poseer cubierta, también tiene una base de mortero hidráulico para impedir filtraciones. El pozo-12 o U.e 170, recibe las aguas de las canalizaciones 1 y 2, dado su buzamiento y orientación. Precisamente el buzamiento tan acusado que presentan estas canalizaciones unido al estrato encontrado en el interior del pozo y a la proximidad del muro-6, hacen pensar en que pudieron ser utilizadas como

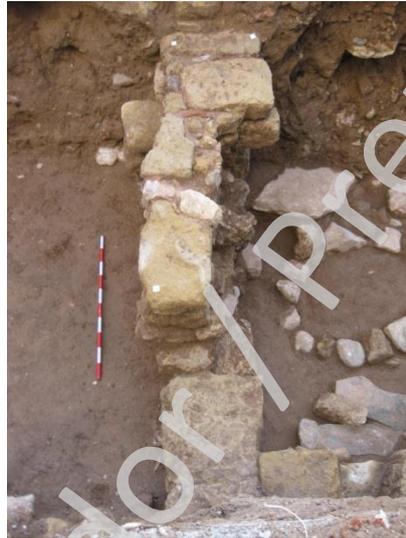
Lámina 10: superposición de muro-5 o U.e 62 (arriba) sobre muro-6 o U.e 65 (abajo).

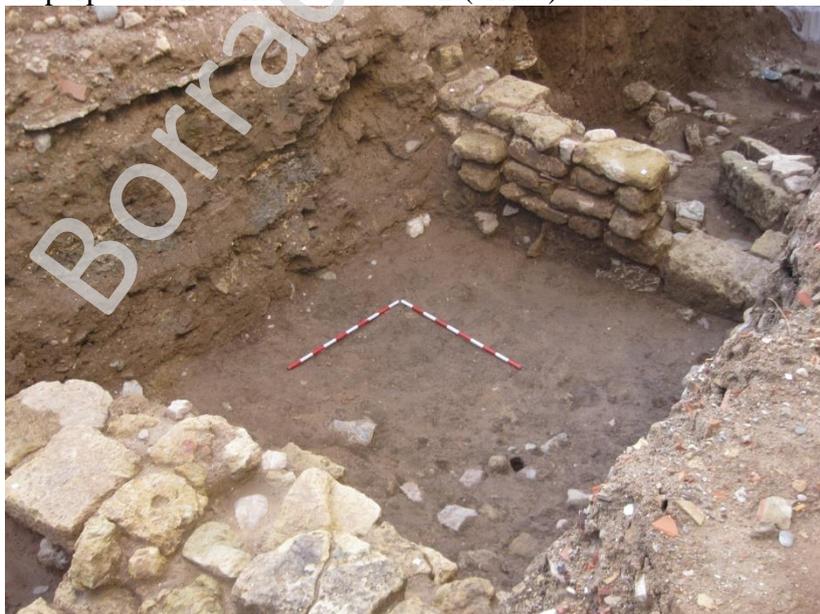
Lámina 11: Vista lateral del espacio detectado entre muro-5 o U.e 65 y muro-7 o U.e 71.

Hay que mencionar la U.e. 98 que responde a una estructura de cimentación que se introduce en el perfil norte y que dada su orientación empalmaría con la crujía del muro 7 o U.e 71, conformando así una alcoba que se introduciría en el perfil oeste,.

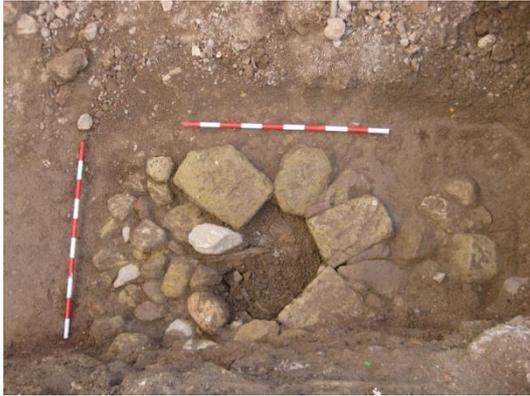
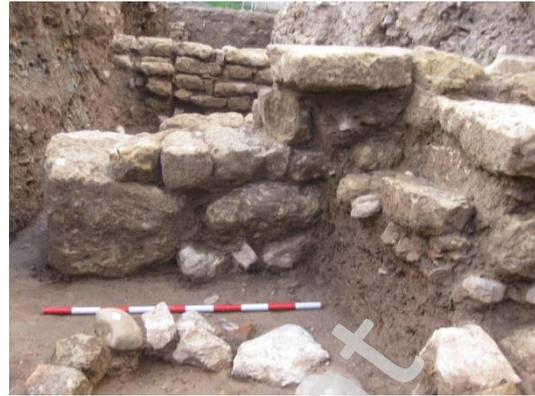
Láminas 12 y 13: Detalle del pozo-8 o U.e 90 y detalle de muro-8 o U.e 74.

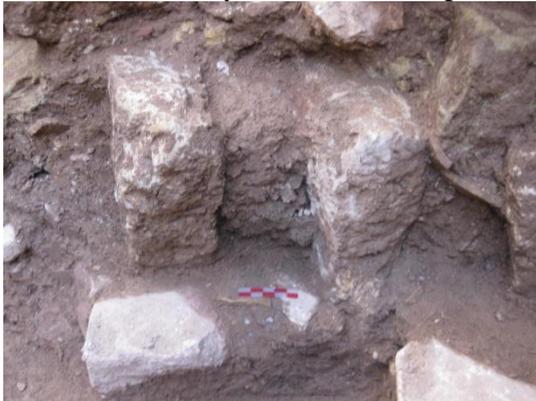
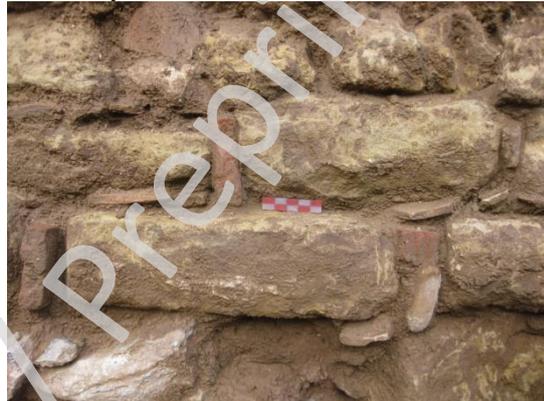
Láminas 14 y 15: Detalle de canalización en U o U.e 103 y detalle de la utilización de ladrillo en muro-12 o U.e 110.

De época moderna contamos con presencia de cultura material y de estructuras como un muro de fachada o varios pozos ciegos además de varios paquetes de relleno y colmatación. Esta época se va a caracterizar por el aprovechamiento de estructuras anteriores con el fin de reorganizar el espacio existente. Así pues destacaríamos el muro-4 o U.e. 22 por ser el de mayor envergadura. En el trazado de dicho muro, se observa que no es completamente recto y esto es debido a que en su construcción va a ir asimilando estructuras anteriores, es decir, aprovecha los cimientos y alzado del muro-12 o U.e 110 para su propio alzado.

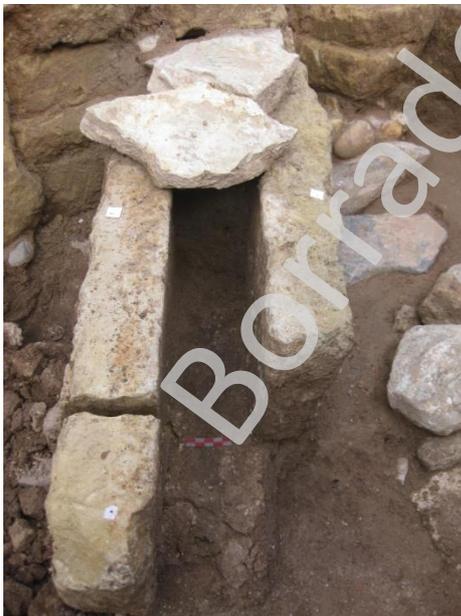
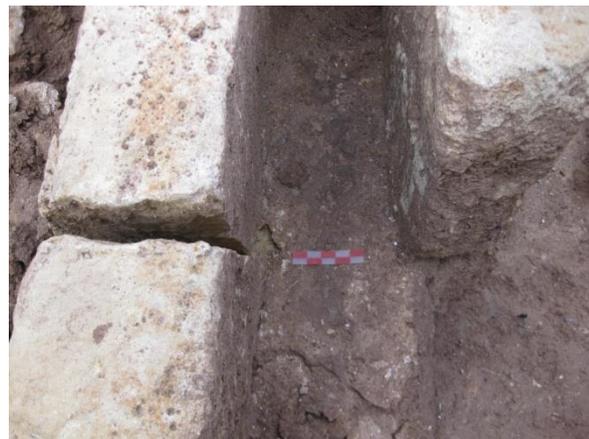
Lámina 16 y 17: Canalización-1 o U.e 50 y detalle de interior de la misma.

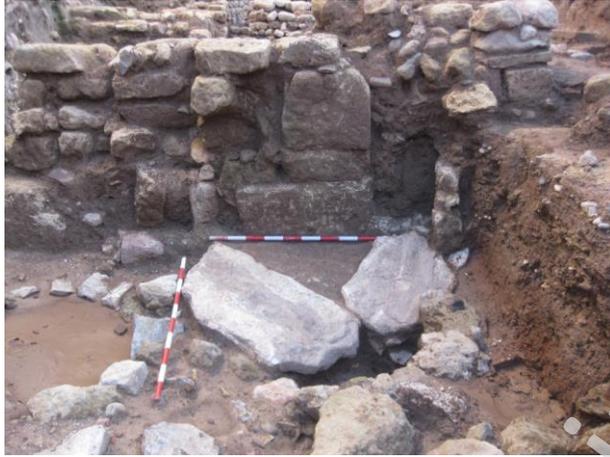
Lámina 18: Vista frontal de canalizaciones 2 y 3 sobre pozo-12 o U.e 170.

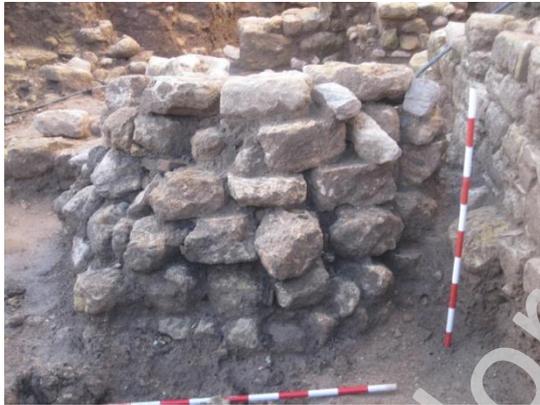
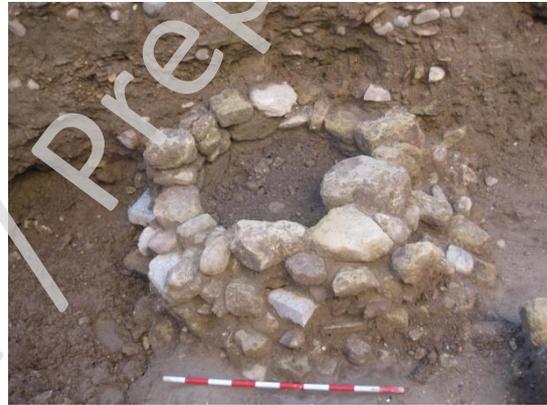
Lámina 19 y 20: Vista lateral del pozo-8 o U.e 123 y vista frontal del pozo-9 o U.e 127.

Esta fase viene documentada por al menos dos momentos diferentes, que han dejado huella y en ocasiones han provocado la rotura irreparable de gran parte de la secuencia estratigráfica de la parte central del solar. De menor a mayor antigüedad comenzaremos por el conjunto correspondiente al siglo XX conformado por diversas solerías pertenecientes a la construcción de las últimas edificaciones que hubo en el solar y que fueron derruidas en un periodo reciente (años 70-80): las U.U.E.E. 1, 2 y 3 corresponden a una pavimentación de baldosas que conformaban el suelo de la última casa de vecinos antes de su demolición. Las U.U.E.E 68, 69 y 70 también corresponden a este periodo. De esta manera, nos encontramos con los primeros niveles sedimentarios, que tienen que ver con el primer uso del solar, que corresponde a la ocupación del mismo por parte de una vivienda unifamiliar, en la que se constatan las diferentes unidades estratigráficas que conforman los pavimentos, cimentaciones, desagües y estratos de relleno de la misma. Cierta interés tiene la U.e. 68 y que se trata de una tubería de aguas fecales que recorre el solar con dirección E - O, rompiendo irreparablemente la estratigrafía adyacente a ella. De la misma manera pasa con la U.e 162 o pozo-10 y la U.e 123 o pozo-8,

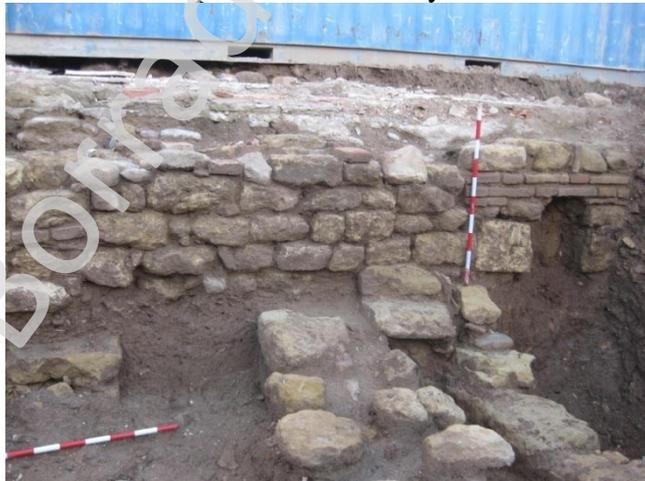
Lámina 21: Vista frontal del muro 14 o U.e 116.

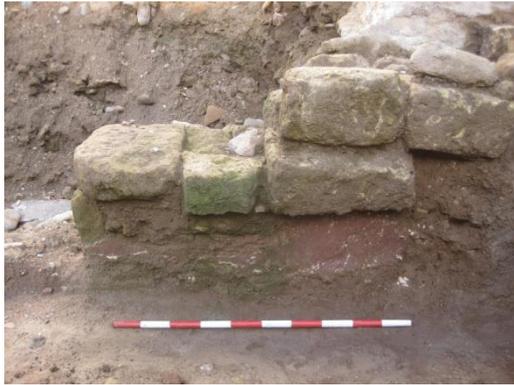
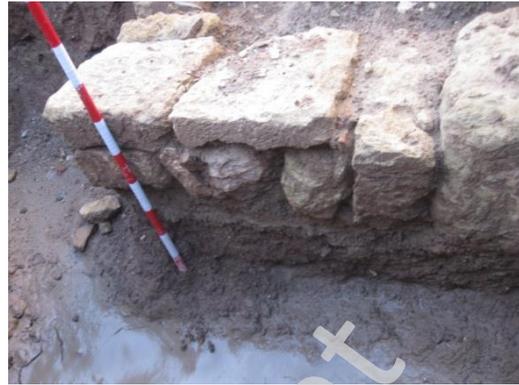
Láminas 22 y 23: Detalle de pintura a la almagra o U.e 106 sobre muro-10 y vista lateral del muro-18 o U.e 140.

Por último mencionar que el muro-10 está revestido por un mortero pintado a la almagra (U.e 106) por lo que la vivienda debió pertenecer a una familia bien posicionada dentro de la sociedad islámica. No obstante hasta el seguimiento propuesto no contaremos con más información para este periodo.

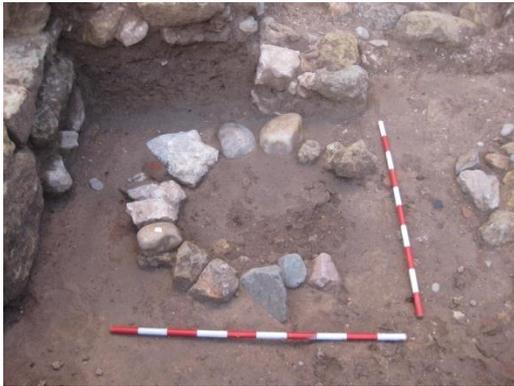
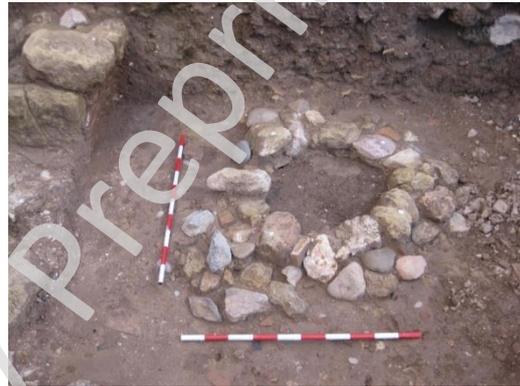
Láminas 24 y 25: Vistas frontales de los pozos 6 (U.e 81) y 7 (U.e 86).

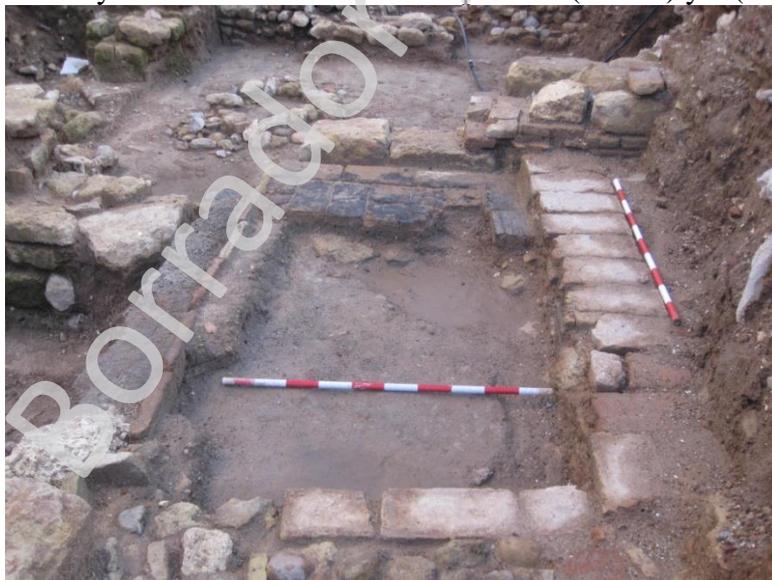
Lámina 26: Vista frontal del pavimento de ladrillos o U.e 147.

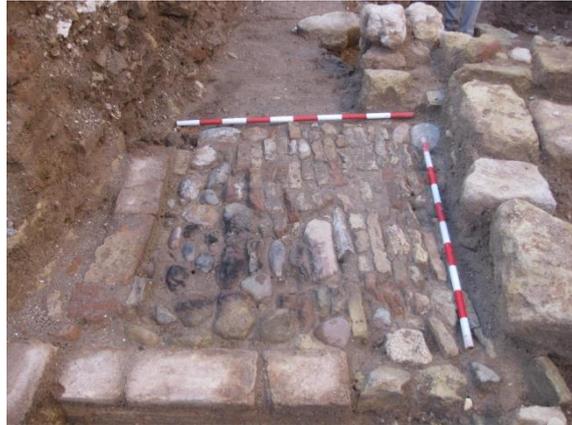
Láminas 27: pavimento de ladrillo o U.e 148.

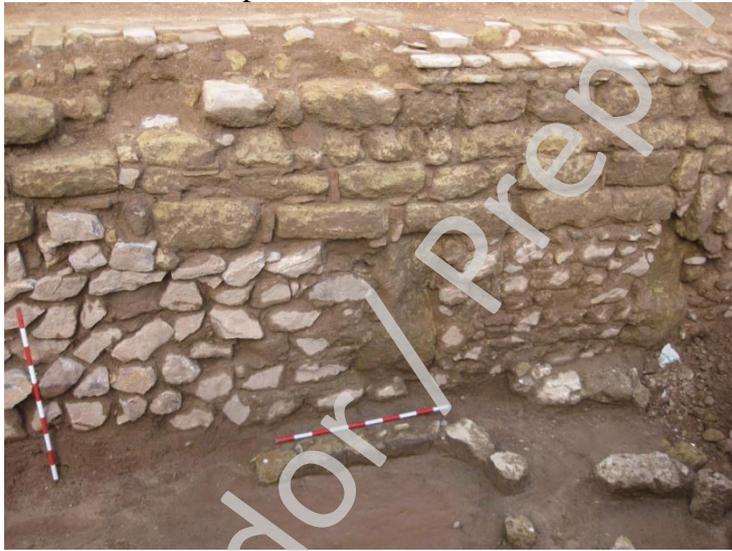
Lámina 28: Superposición de muros 4 (U.e 22), 12 (U.e 110) y 13 (U.e 112).

En época moderna se da el fenómeno de la traslación de muros medianeros y la ocupación de los espacios abiertos bajomedievales por cimentaciones murarias. Ejemplo de ello es la construcción del pilar o U.e 156 donde antes no había estructuras. Otra prueba de ello es la construcción del muro-4 que va a suponer, en unos casos el aprovechamiento y en otros la destrucción de varias unidades estratigráficas, es decir, conforme se va construyendo éste muro, aprovecha el cimiento del Muro- 12 o U.e.110 de época bajomedieval cristiana. Por el contrario destruye el trazado de unidades como la U.e.112 o muro-13, de época almohade,
