ANUARIO ARQUEOLÓGICO DE ANDALUCÍA 2013

I.A.P. CONTROL ARQUEOLÓGICO DE MOVIMIENTOS DE TIERRAS EN CALLE CALDERERÍA VIEJA Nº22 (ALBAICÍN, GRANADA).

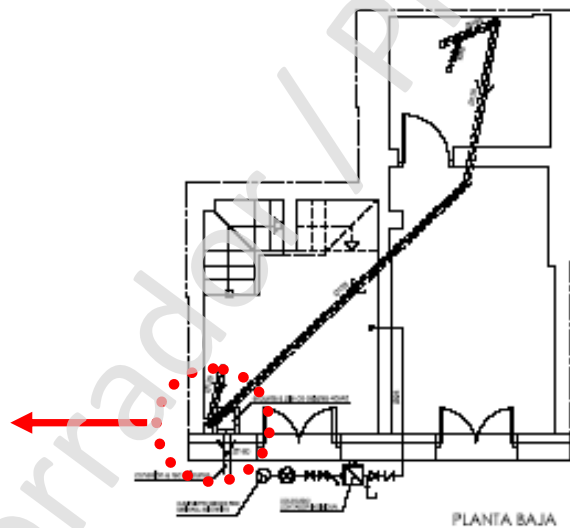
FIGURA 1:
LOCALIZACIÓN
DE LA ARQUETA
EN PLANTA BAJA
DEL EDIFICIO

La intervención arqueológica ha sido realizada el día 11 de julio de 2013. Han estado supervisados todos los movimientos de tierras que debían ser realizados en la planta baja del edificio. Estos movimientos se han centrado en la excavación de una arqueta para el saneamiento con unas dimensiones de 0,80 x 0,80 m., alcanzándose una cota de -0,90 metros.

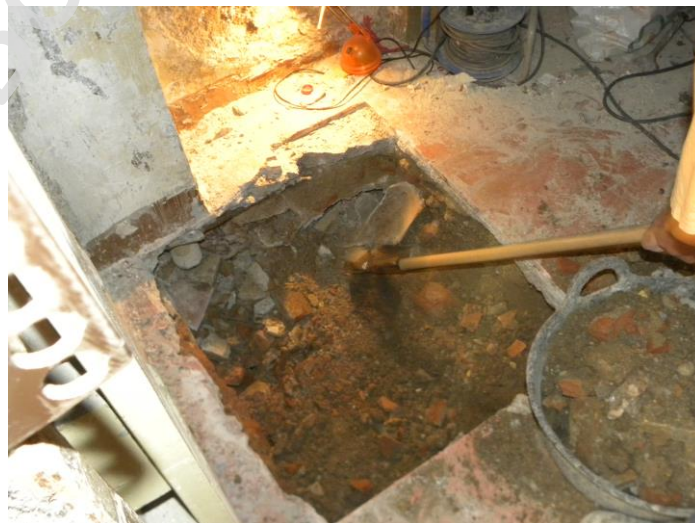
FIGURA 02: PROCESO DE EXCAVACIÓN DE LA ARQUETA EN PLANTA BAJA

Durante el rebaje ha sido detectado un único nivel antrópico (UEN-0001) identificado con un estrato de relleno, de coloración marrón y tonalidad media, con abundantes inclusiones de ladrillos de petaca fragmentados, restos de cemento y parte de una tubería de Uralita; además ha sido destruida parcialmente una bajante situada en la esquina Noroeste. Los únicos restos artefactuales cerámicos localizados se corresponden con un fragmento de borde de un bacín y un resto de azulejo blanco y azul; ambas piezas pertenecen al período contemporáneo.
