**ANUARIO ARQUEOLÓGICO**  
**DE ANDALUCÍA / 1987**

**ANUARIO ARQUEOLOGICO DE ANDALUCIA 1987**  
*ACTIVIDADES DE URGENCIA*  
*INFORMES Y MEMORIAS*

# EL MAUSOLEO ALTOIMPERIAL DE ABLA (ABLA, ALMERIA). EXCAVACION ARQUEOLOGICA

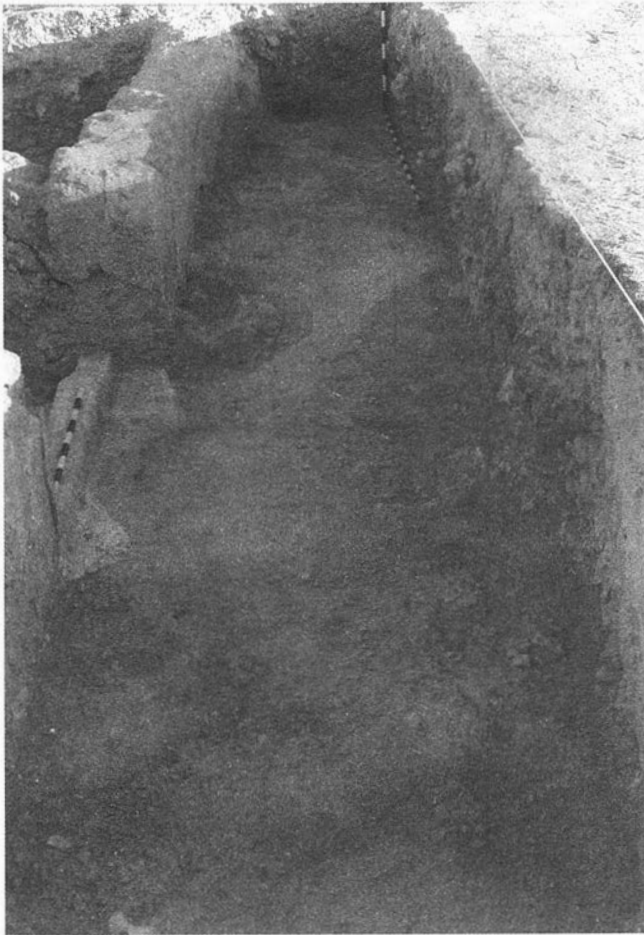
LAM. I.A. Cuadrícula 2. Detalle del vano.

nuevos muros. Uno resultó ser continuación del E y otro que se denominó K. Construido, al igual que los demás, con argamasa, su anchura es de 46 cm. y su longitud actual respecto al perfil de la cuadrícula es de aproximadamente 3,60 m.; presenta su extremo este bastante deteriorado, si bien se presupone la existencia de un vano con tranco entre él y el F.

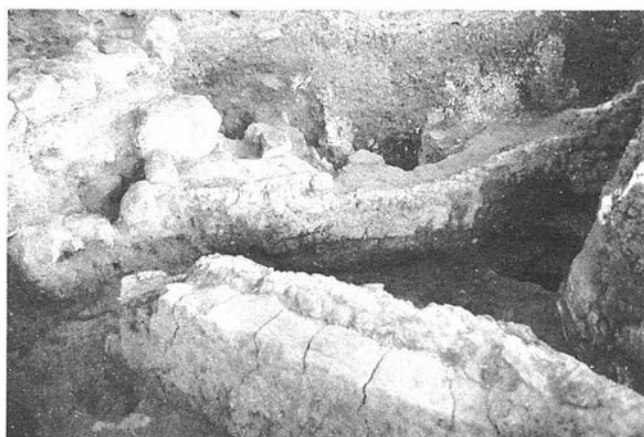
LAM. II. Visión de la cámara de combustión.

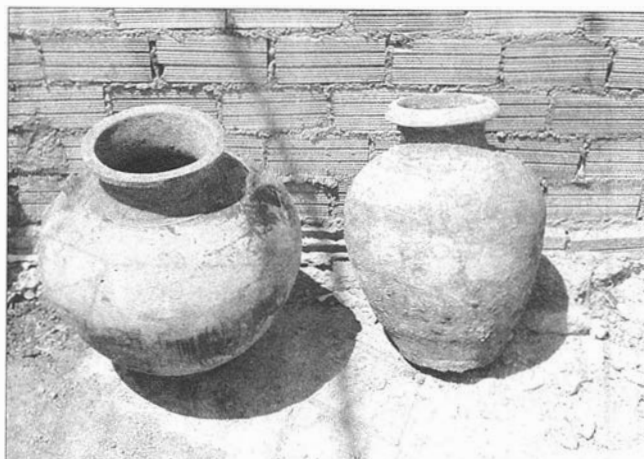
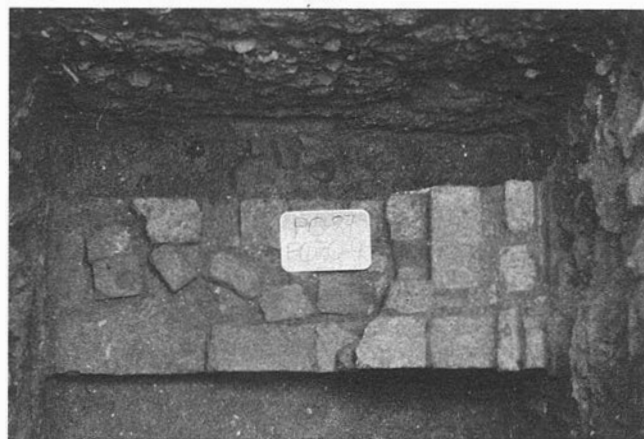
LAM. III. Excavación GR-87, Tinajas aparecidas en el nivel V.
