## **PUDO HABERSE EVITADO (BASE DE ACCIDENTES DE TRABAJO INVESTIGADOS). INCENDIO EN UN CENTRO DEPORTIVO**

Accidente por quemaduras de brazos y cara, en incendio declarado en un polideportivo.

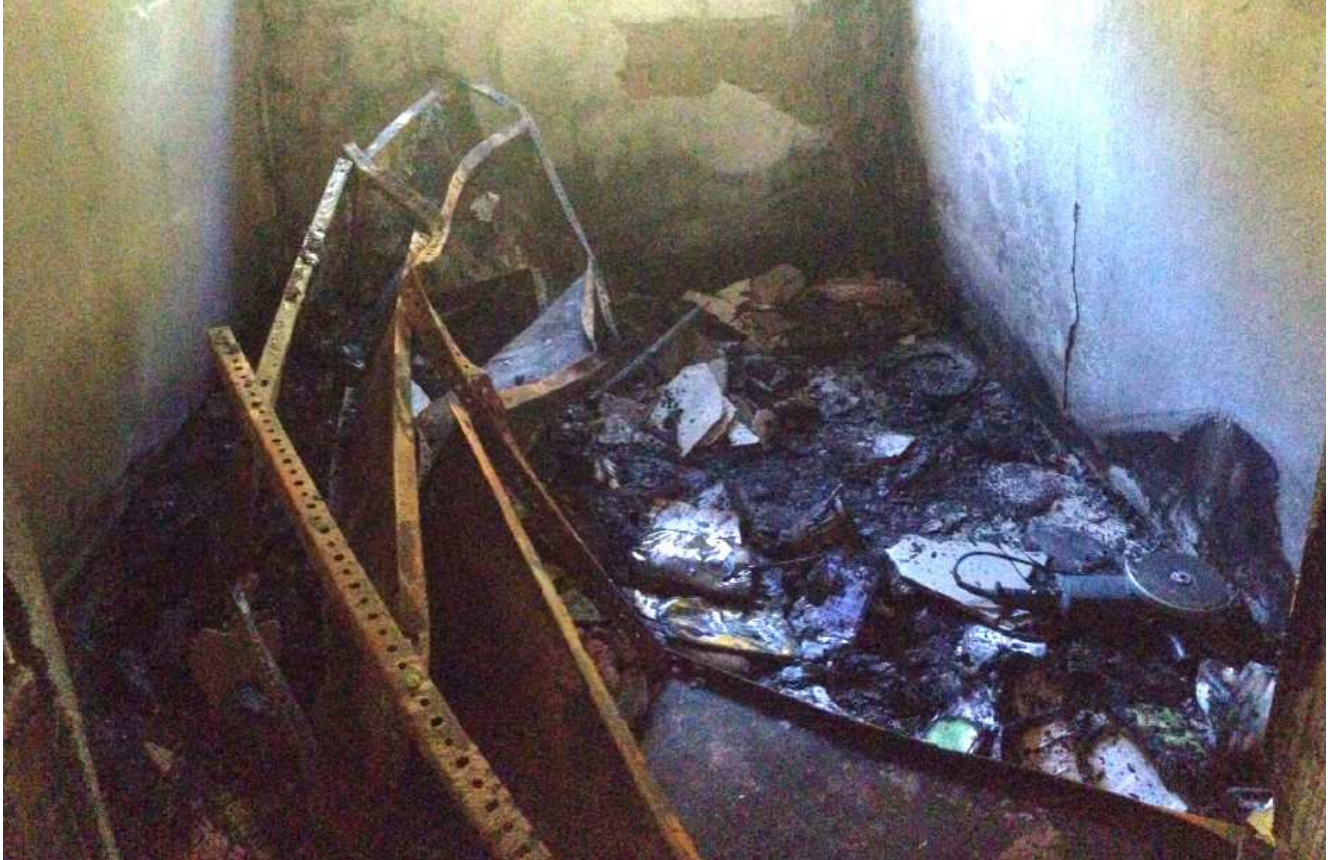
La garrafa de gasolina de cinco litros estaba muy llena. Al monitor se le cayó parte en el suelo, hecho al que restó importancia, y continuó su tarea sin limpiar el combustible derramado. Luego para alcanzar unas bolsas de basura, tuvo que mover una caja metálica, lo que provocó alguna chispa

que inició la combustión de la gasolina, provocando que el tejido de su pantalón entrara en combustión. El trabajador salió y cerró la puerta para evitar la propagación del incendio.

**Imagen 1.** Estado en el que quedó el local utilizado como almacén y archivo donde se produjo el incendio.

Luego el mismo trabajador fue a apagar el fuego que se había declarado dentro del almacén. Al abrir la puerta, y oxigenar el incendio, se produjo una llamarada que quemó a los presentes, llevándose la peor parte el trabajador, quemándose los brazos y la cara. Posteriormente los servicios de emergencia extinguieron el incendio y socorrieron al accidentado de las quemaduras sufridas.

La llamarada se produjo por un fenómeno conocido como “backdraft”. Se trata de una explosión o rápida combustión de los gases calientes que ocurre cuando se introduce oxígeno en el interior de una construcción sin ventilación y en la que se ha agotado el oxígeno. Este fenómeno se produce una vez sofocado el fuego por falta de oxígeno. La fuente de ignición proviene de las propias brasas del incendio que se avivan como consecuencia de la corriente de aire. Es una deflagración producida por la mezcla de los gases del incendio y el oxígeno exterior.

Este accidente se habría evitado si se hubieran adoptado las medidas necesarias de lucha contra incendios mediante el establecimiento del correspondiente plan de autoprotección o plan de emergencia y evacuación de las instalaciones, que tendrían que estar dotadas de los medios de detección y/o extinción de incendios que fueran necesarios.

También se tendría que haber determinado el procedimiento para almacenar sustancias inflamables y velar por el orden y la limpieza de los almacenes de las instalaciones, para que no representaran un riesgo para la seguridad y salud de las personas trabajadoras.

Los sopladores motorizados suelen utilizar una mezcla de aceite-gasolina como combustible. Dada su inflamabilidad la gasolina debe manipularse con extrema precaución. Se almacenará en recipientes homologados y marcados correctamente. En caso de mancharse la ropa con combustible, debe cambiarse inmediatamente. El trasvase debió haberse realizado al aire libre en un lugar bien ventilado, y el derrame recogido con materiales adsorbentes y limpiado con agua y jabón.

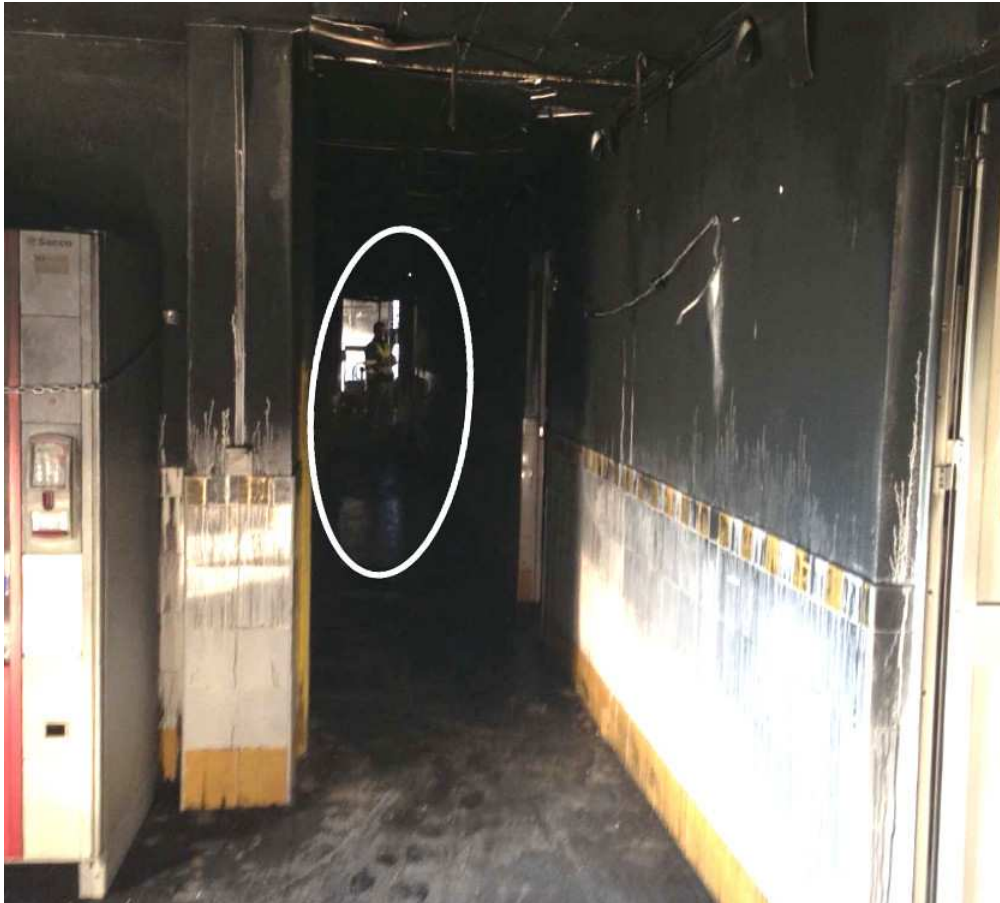
Debe señalarse que en las instalaciones no había un número suficiente de extintores. Tampoco constaba que hubiera un Plan de Emergencias.

Imagen 2. Estado en el que quedaron las instalaciones. Al fondo, en blanco, entrada a habitación incendiada.

A partir de ahí se tendría que haber establecido la organización de los equipos de emergencias que se consideraran necesarios, debiendo dar la formación e información necesaria al personal para la correcta actuación en caso de presentarse una emergencia.

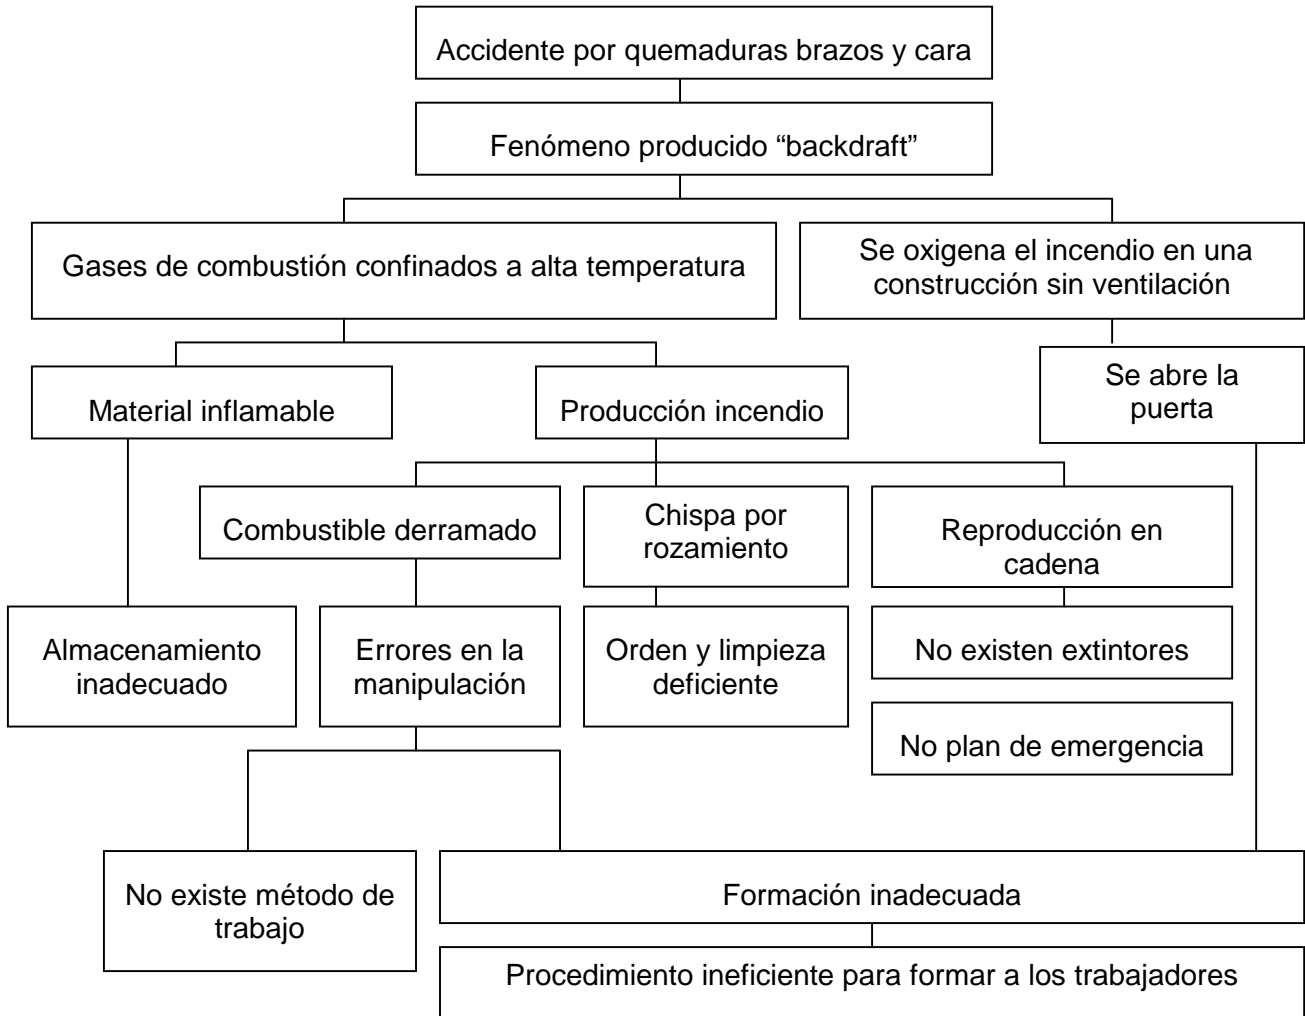
- Inexistencia, insuficiencia o ineficacia de medios de extinción. (Código<sup>1</sup> 2208)
- Orden y limpieza deficientes. (Código 1201)
- Almacenamiento de Sustancias inflamables sin el control preciso. (Código 2106)
- Ausencia o deficiencia en los procedimientos de manipulado o almacenamiento de productos químicos. (Código 5202)

- Método de trabajo inexistente. No se había establecido un procedimiento de repostaje de gasolina para los equipos de trabajo. (Código 6101)
- Formación/información inadecuada o inexistente sobre la tarea y la emergencia. (Código 6304)
- Procedimientos inexistentes o insuficientes para formar o informar a los trabajadores acerca de la utilización o manipulación de maquinaria, equipos, productos, materias primas y útiles de trabajo. (Código 6305)

La relación entre ellas que se indica en este árbol de causas:
