BASE DE ACCIDENTES DE TRABAJO INVESTIGADOS

ACCIDENTE MORTAL CON MANIPULADOR TELESCÓPICO

JUNTA DE ANDALUCÍA
CONSEJERÍA DE EMPLEO, EMPRESA Y COMERCIO

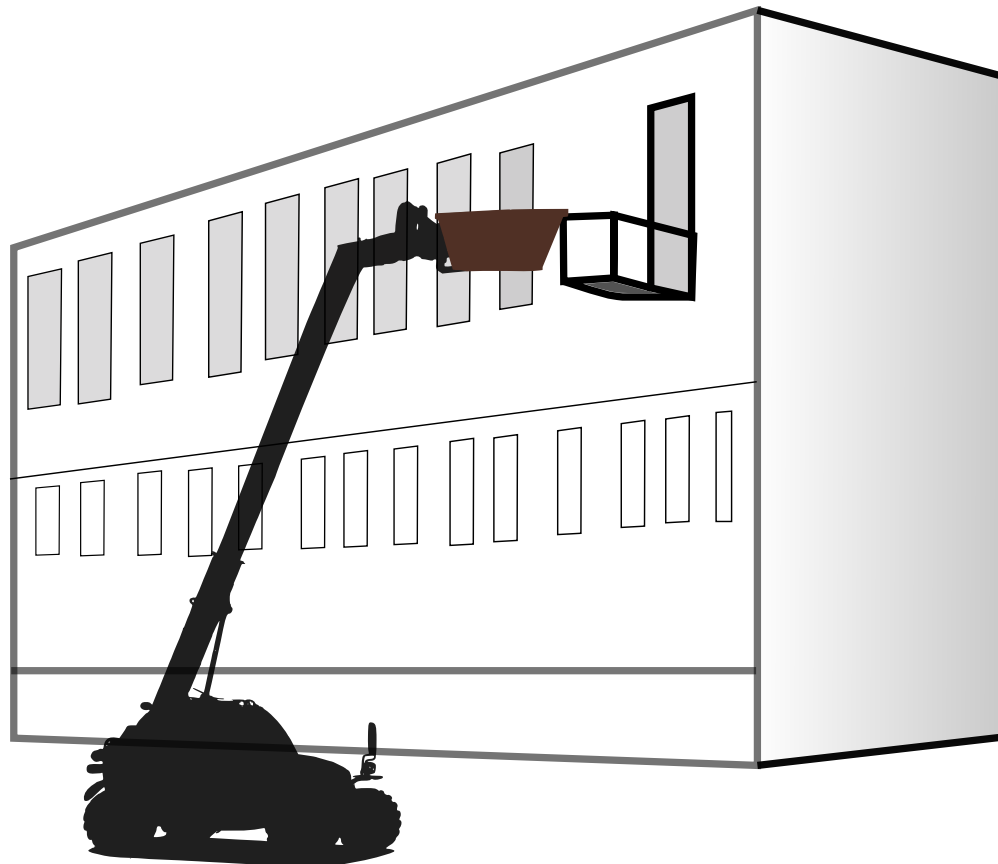
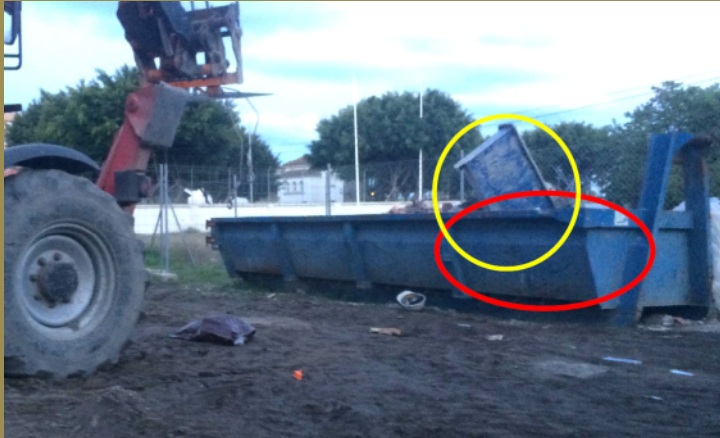
Lugar del accidente. En rojo, donde quedó atrapado el operario. En amarillo, cubeta que se iba a descargar.

Tal como hacía normalmente posicionó la cubeta por encima de la cuba de escombros para su vertido. Luego paró la máquina, se bajó y seguidamente se colocó junto a la cuba para desatar las eslingas y poder descargar los desechos. Cuando realizaba esta operación, la máquina se desplazó sin control por existir una ligera pendiente en dirección al trabajador que resultó atrapado entre la máquina y la cuba de escombros.

- El vehículo carecía de un dispositivo de "presencia" o similar, que inmovilizara el equipo una vez que el trabajador abandonara el puesto de conductor, para prever el caso de que por descuido, no parase la máquina conforme a las instrucciones del fabricante. (Código* 3999).

- Método de trabajo inadecuado. El procedimiento de trabajo que se desarrollaba era inadecuado al obligarle la operativa normal a incumplir las instrucciones del fabricante dada la necesidad de abandonar el puesto de conductor del telescópico con la carga elevada por encima de la cuba de escombros. (Código 6102).

Las medidas preventivas deben prever las distracciones o imprudencias no temerarias que pudiera cometer un trabajador. El manipulador telescópico debería estar dotado de alguna medida o dispositivo que inmovilizara el equipo si el trabajador abandona el puesto de conductor.

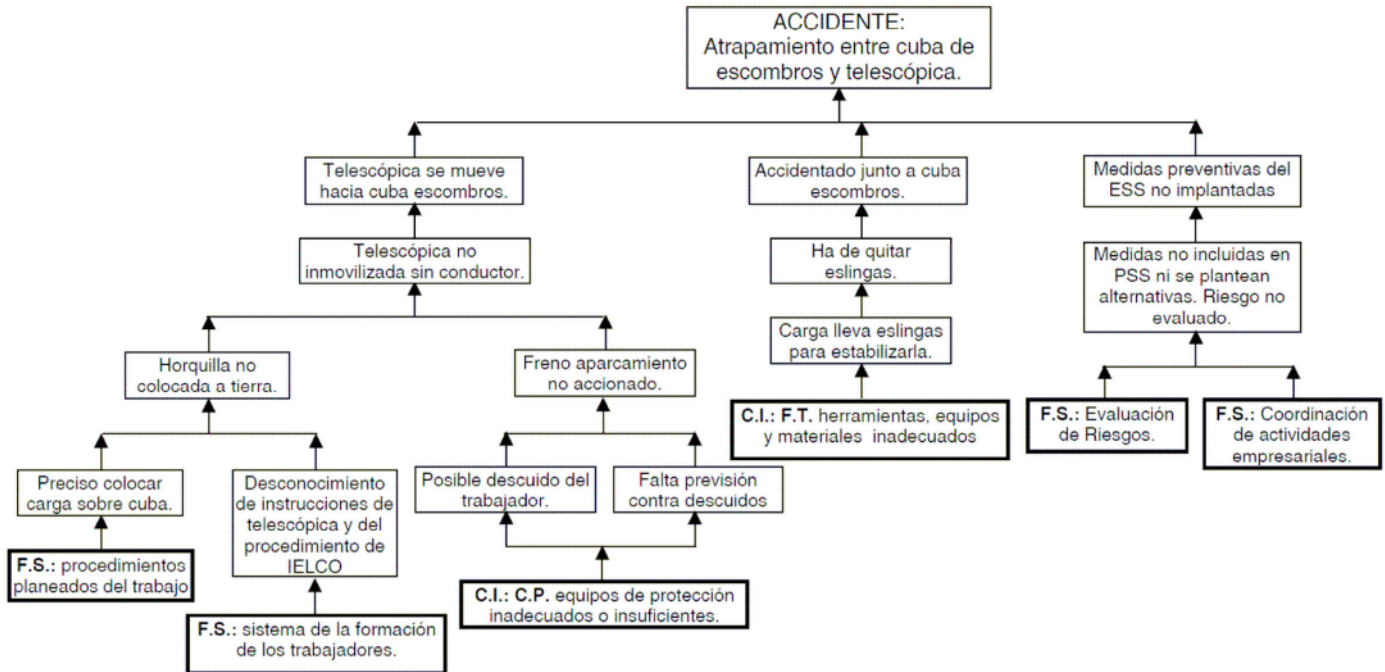
- Selección de máquinas o equipos no adecuados al trabajo a realizar. Las trompas de desescombro habrían evitado el empleo del manipulador telescópico. También podría haberse optado un accesorio que ofreciera estabilidad a la carga, sin necesidad de eslingas. (Código 6402).

- Procedimientos inexistentes, insuficientes o deficientes para la coordinación de actividades realizadas por varias empresas. En el Plan de seguridad y salud no se planificó la implantación de los procedimientos de trabajo que aparecían en el Estudio de seguridad y salud, ni la propuesta de medidas alternativas a la instalación de trompas de desescombro cuyo final desembocase en una cuba, con su correspondiente justificación técnica. (Código 7105).

- No identificación del/los riesgos que han materializado el accidente. Se hacía referencia al equipo de trabajo, pero no aparecían evaluados en el plan de seguridad y salud los riesgos derivados del procedimiento de trabajo empleado en la obra para la evacuación de escombros y que era llevado a cabo por el accidentado. (Código 7201).

- Inexistencia o deficiencia de un procedimiento que regule la planificación de la implantación de las medidas preventivas propuestas, incluidas las referidas a los planes de seguridad en las Obras de Construcción. (Código 7202).

- Formación/información inadecuada, inexistente sobre riesgos o medidas preventivas. No se acreditó que se hubiera informado al accidentado sobre el procedimiento de uso seguro de la carretilla telescópica. Tampoco formación suficiente como operador del manipulador telescópico, según convenio colectivo del sector de la construcción. (Código 7206).

El origen del accidente se indica en este árbol de causas:

El accidente se habría evitado de haber implantado las medidas preventivas del estudio de seguridad y salud, las cuales debieron incluirse en el plan de seguridad y salud de la obra, o en su caso haber planteado alguna alternativa.

El trabajador, que estaba contratado con otra categoría, tendría que haber contado con la formación que establece el convenio colectivo del sector de la construcción y haberle facilitado la formación teórico práctica que sea necesaria que garantice su capacitación. Habría que haberle facilitado también el manual de instrucciones de la máquina.
