2. DIAGNÓSTICO AMBIENTAL PREVIO A LA REALIZACION DE LAS OBRAS

2.1.1. Evolución de las estructuras

Estado previo a las obras de adecuación de las estructuras

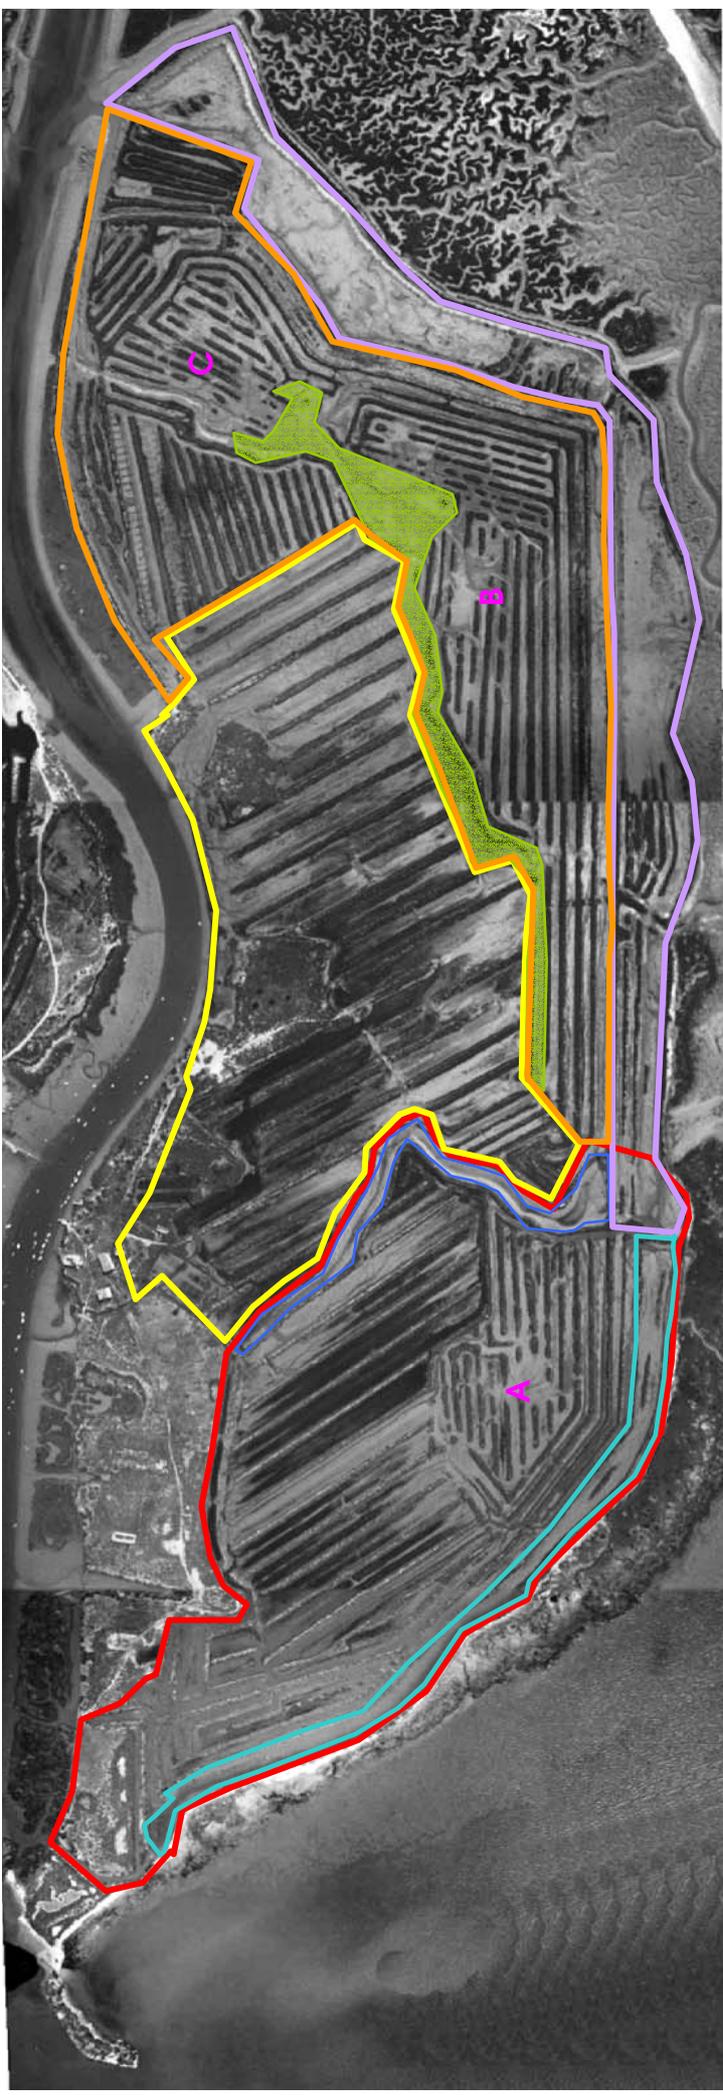
Figura 4: División de las diferentes zonas y estructuras del Consulado. Entre paréntesis los códigos de las zonas.

- Zona de actuación, antigua partida 1 (Co1)
- Estero zona actuación (Co 2)
- Canal zona de actuación (Canal 1)

- A, B, C
- Evaporadores y vueltas de Periquillo (Co 3)
- Cristalizadores centrales antigua partida 2 (Co 4)
- Zona final antigua partida 3 (Co 5)
- Canal 2
- Estero zona final (Co 6)

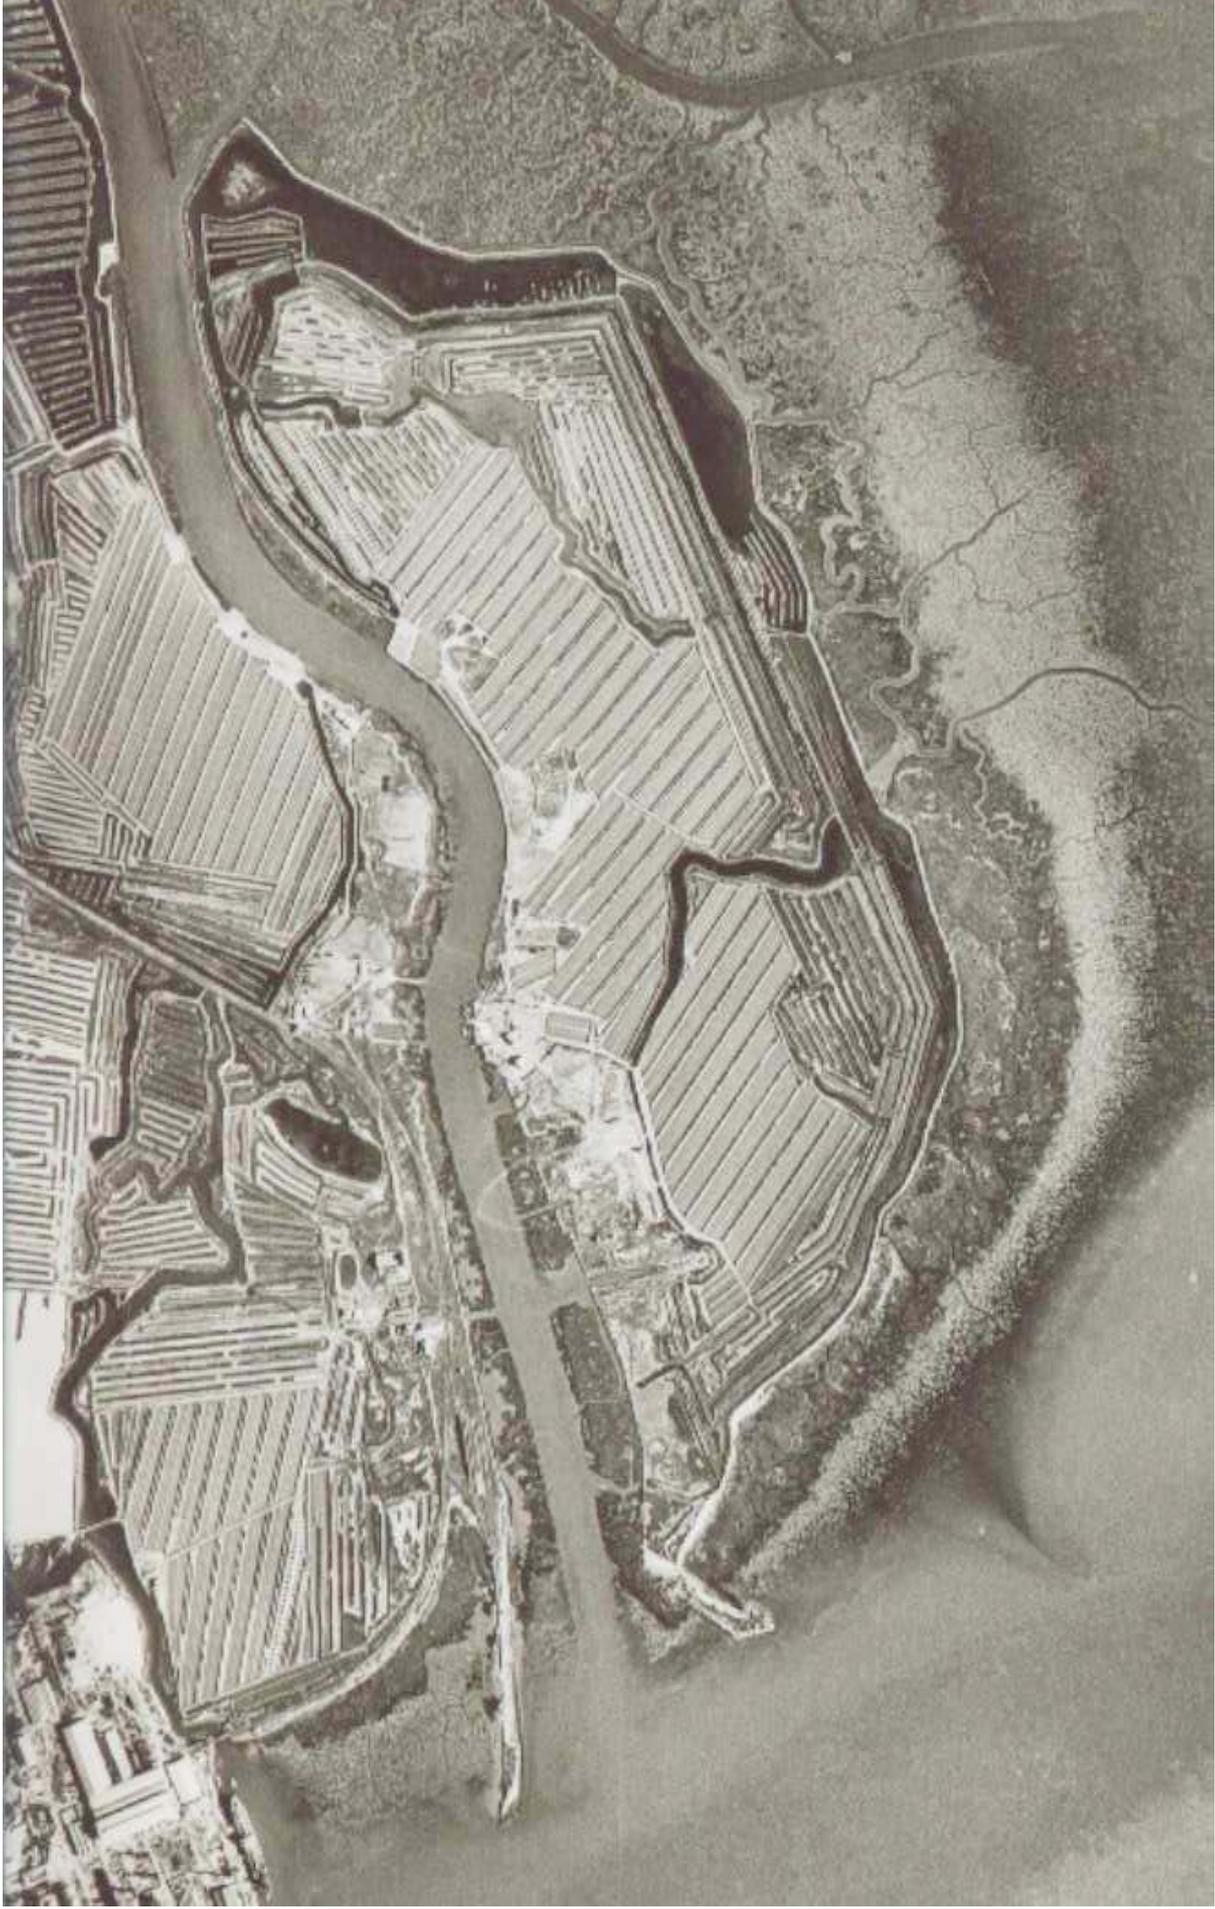
Figura 6: Foto aérea del Consulado realizada en 1956

1956. En este año la salina se encontraba a pleno rendimiento, y por lo tanto, las estructuras se encontraban en muy buen estado (figura 6), ya que las *labores de invierno* realizadas en las salinas, es decir, el mantenimiento de las compuertas y muros principales así como de los largaderos; el dragado de los canales de comunicación entre los diferentes compartimentos; la limpieza de los fondos en las zonas de cristalización de la sal, etc., mantenían las estructuras en buenas condiciones para la extracción de la sal. Cabe destacar que durante la época en que la salina permaneció activa contaba con tres zonas diferenciadas e independientes de dónde se extraía sal (ver figura 4). Cada parte contaba con una zona de cristalizadores independientes o cómo coloquialmente se dice, constaba de “*tres partidas*” (Joaquín Balaguer, com.pers.).

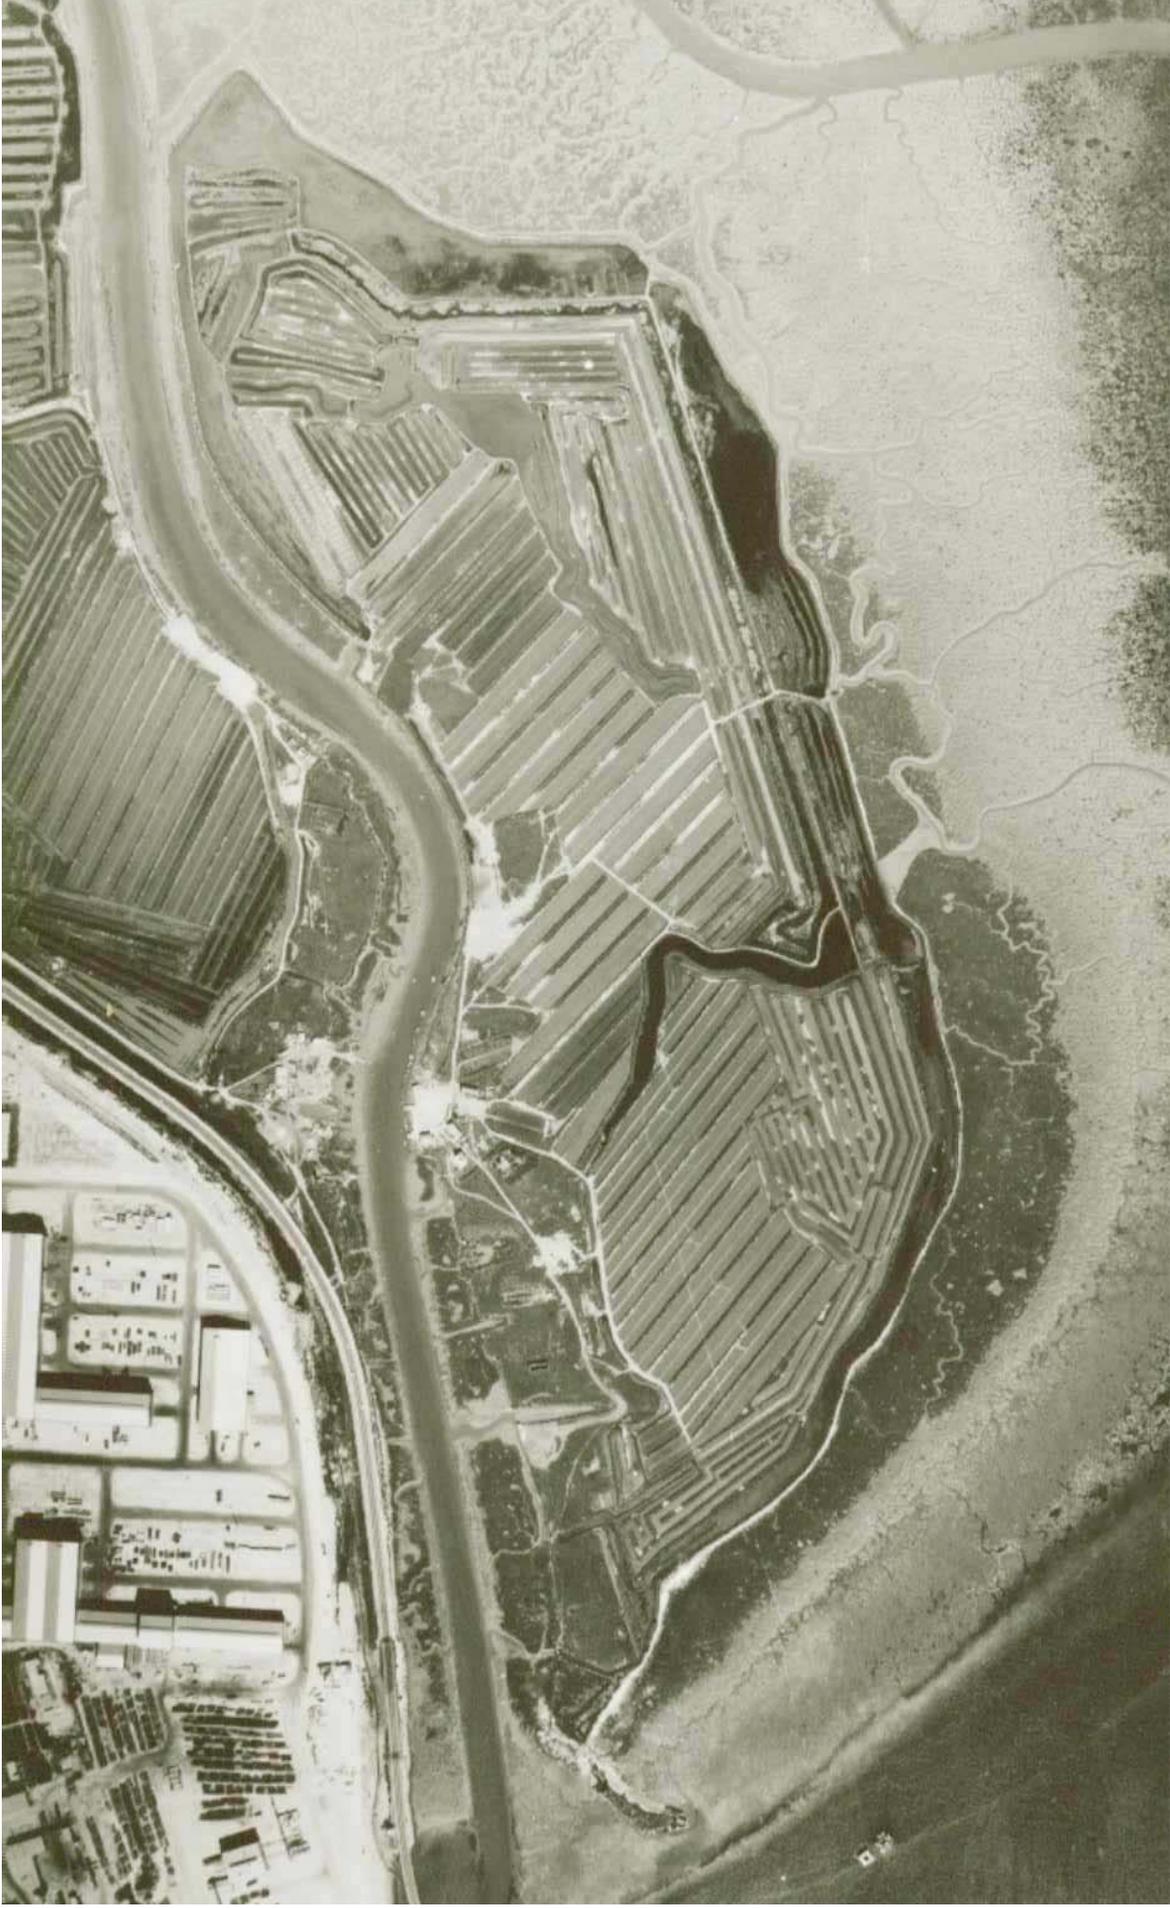
Figura 7: Foto aérea del Consulado realizada en 1980.

1980. Se observa como ya en la foto tomada en 1980, los muros internos pertenecientes a la zona B (ver figura 7) presentan una leve degradación con la desaparición de una pequeña parte de estos. Sin embargo, al encontrarse el muro externo en buen estado, esto nos hace pensar que esa leve degradación se debió a la falta de las arriba mencionadas *labores de invierno* y al poco uso y por tanto mantenimiento que se le daba a las zonas B y C. Parece ser que la actividad salinera más intensa se concentraba en la zona de actuación y en la zona central.

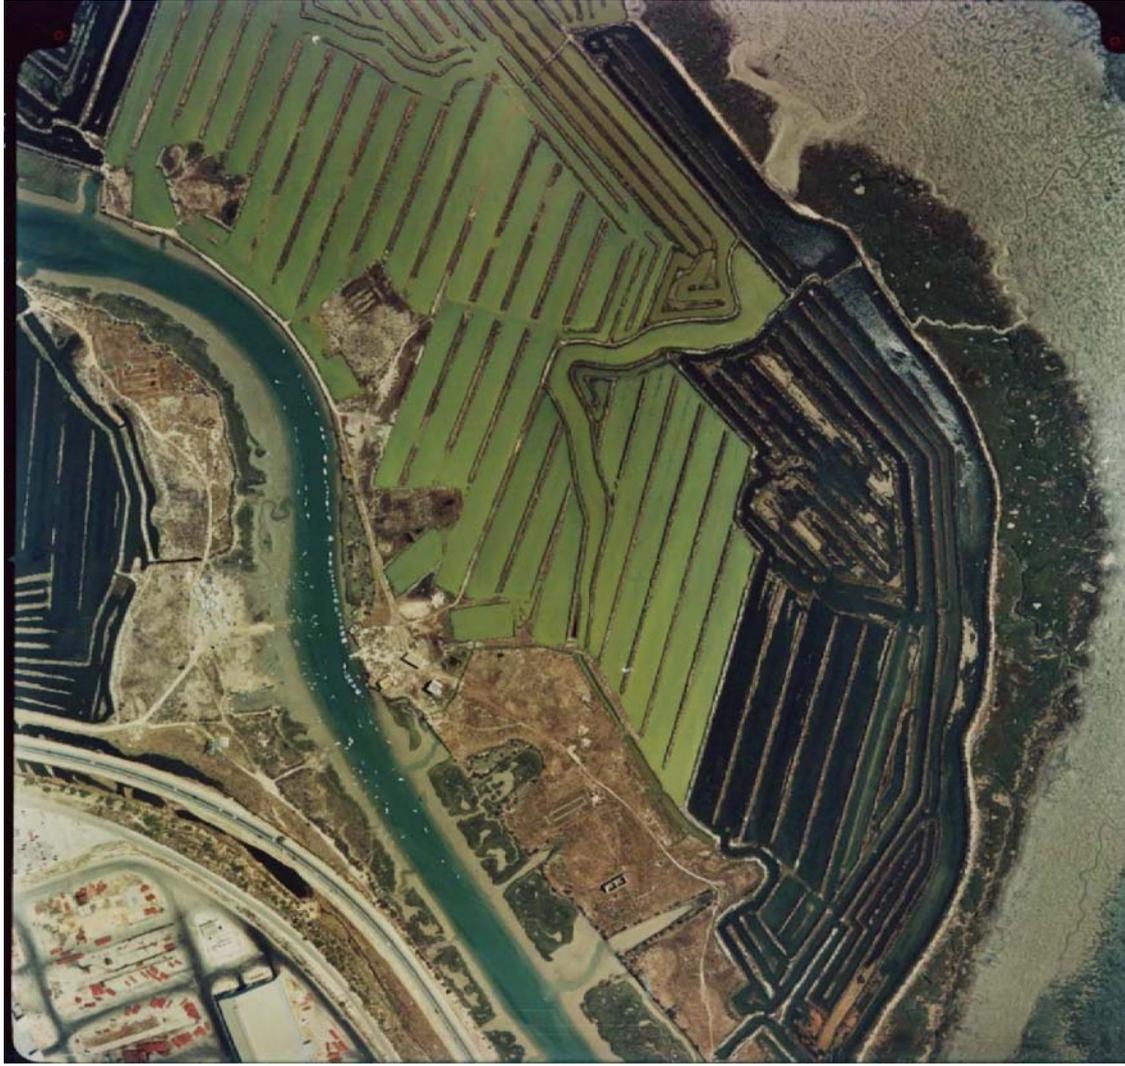
Figura 8.1: Foto aérea del Consulado realizada en 1991. Zonas Co 1, Co 2, Co 4 y canal 1.

1991. Fue en el decenio anterior cuando la salina pasó de tener como uso la extracción de sal a ser utilizada como zona de acuicultura extensiva. Por ello se hace evidente que, aunque la vuelta de fuera permanece en buen estado (figuras 8.1 y 8.2), elemento indispensable para la producción extensiva de peces, se pueden observar grandes desperfectos en las zonas central y posterior, especialmente en las estructuras interiores. Las zonas A, B y C han perdido una parte de sus muros, así como el canal 2 ha perdido prácticamente su fisonomía. Por otro lado cabe destacar que la presencia de elevados niveles de agua reflejados en la foto son indicativo del uso que se le estaba dando a la salina.

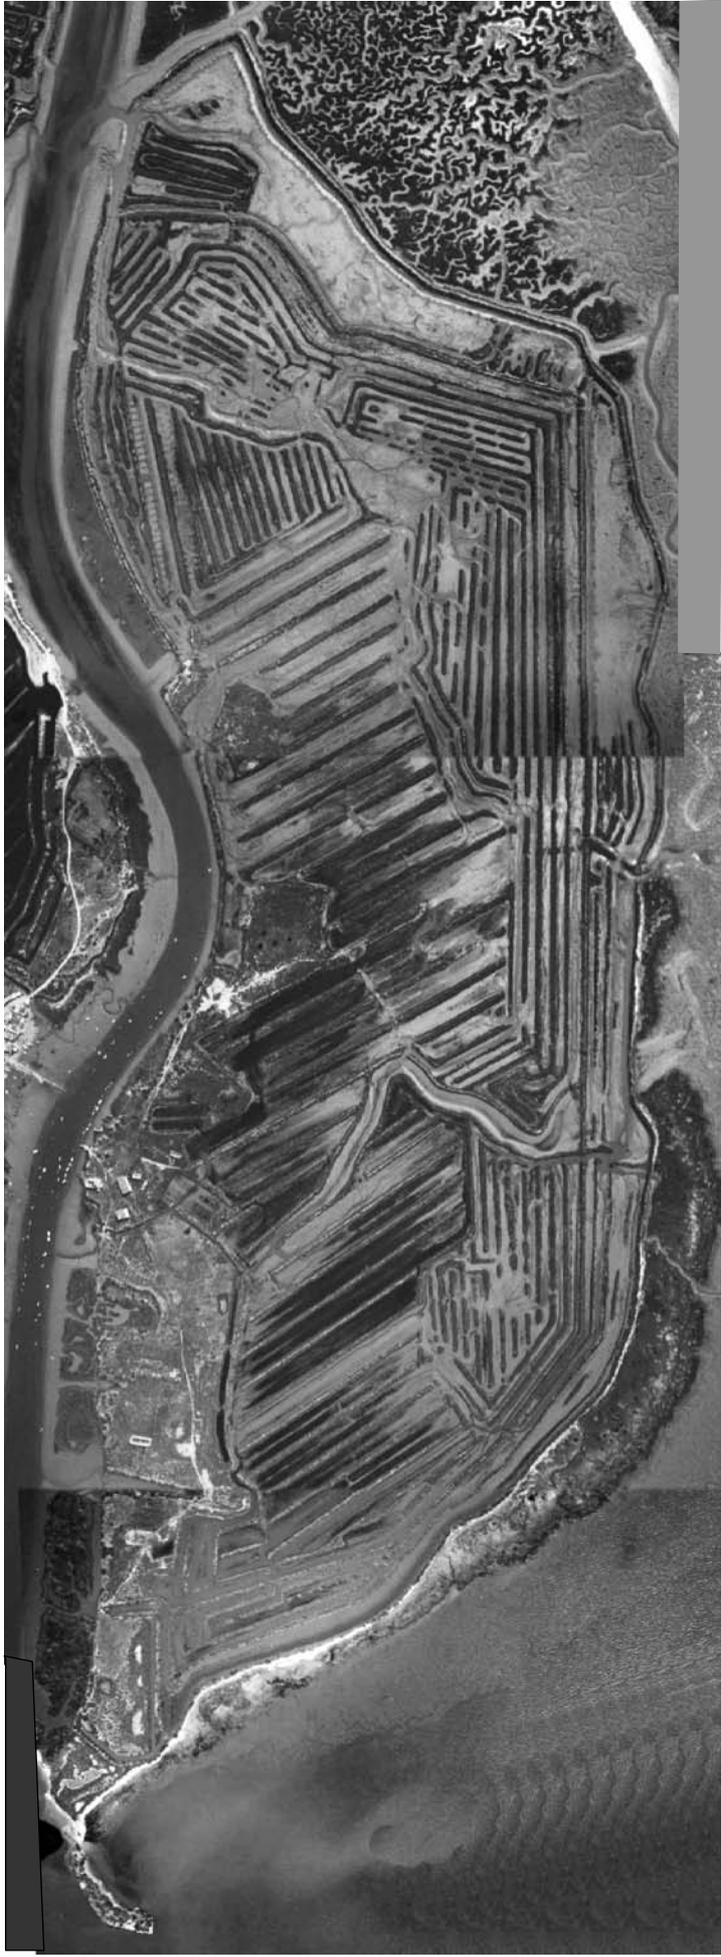
Figura 10: Foto aérea del Consulado realizada en el 2001.

2001. En el vuelo realizado durante el año 2001 (figura 10), se aprecia cómo la degradación de los muros internos de las zonas A, B y C se ha extendido a los muros de los canales 1 y 2. De hecho, este último canal prácticamente ha perdido el 50 % de sus muros. Cabe resaltar que el muro externo de la salina que había permanecido en buen estado al menos hasta 1994 (figura 9) se perdió en dos zonas próximas al saco interno. Esta pérdida parece lógica si consideramos que esas zonas son las que mayor impacto reciben del oleaje con viento de levante en la bahía. Sin embargo, la zona más degradada de la vuelta de fuera se encuentra en la zona posterior de la salina colindante con el caño del Trocadero. En esta zona de la salina una gran parte de la vuelta de fuera ha desaparecido completamente (figuras 18 y 19).

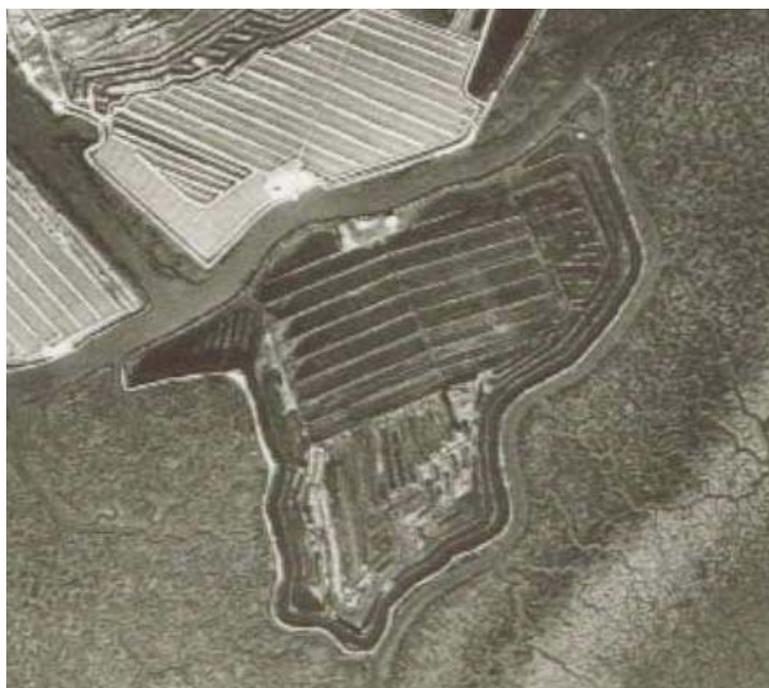
Figura 11:
Salina La
Covacha en
1956.

1956. En la foto aérea tomada este año (figura 11) se puede observar que la salina se encuentra en buen estado, ya que se dedicaba a la extracción de sal. Solo se observa que en la Va 3 (ver figura 5) las vueltas de periquillo ahí localizadas ya presentaban una degradación moderada.

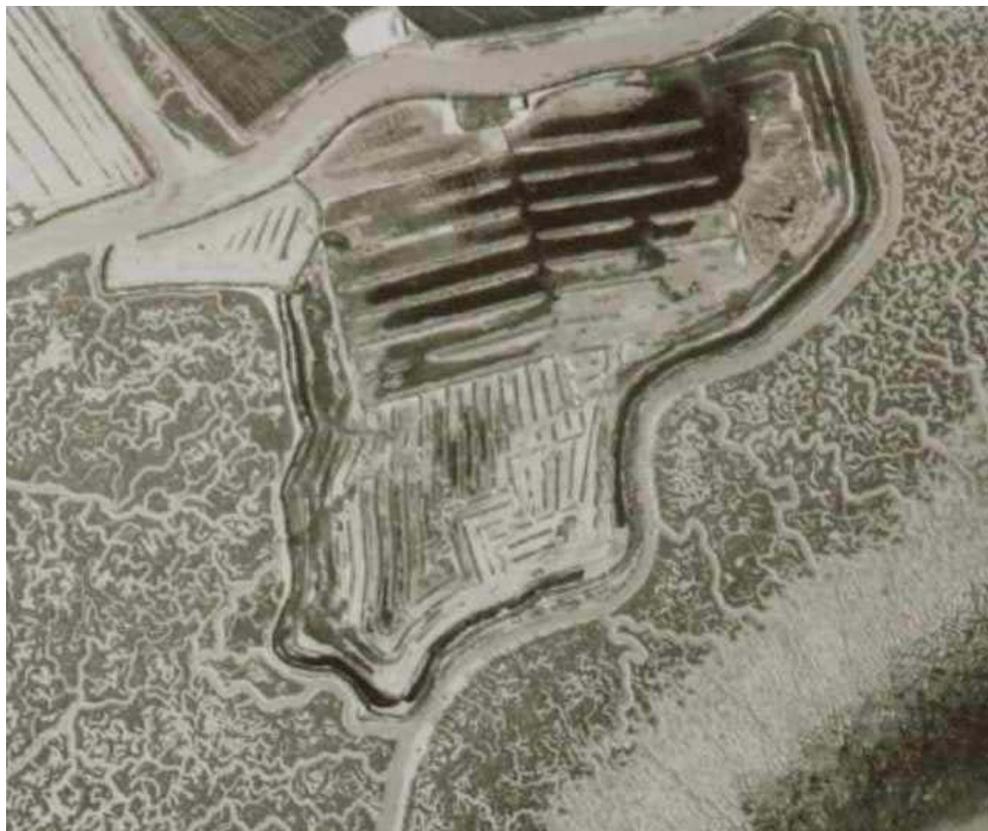
Figura 12: Foto aérea de la salina La Covacha en 1980.

1980. Este año ya se empiezan a apreciar alguna rotura en los muros de los cristalizadores localizados en la zona Va 3 (ver figura 5). Por otro lado, lo que ha sido llamada zona residual (Va 5), ya presenta una rotura considerable en la vuelta de fuera colindante con el caño del Trocadero (ver figura 12). De hecho

debido a esa rotura, ese sector de la salina fue segregado de la misma, construyendo la continuación de la vuelta de fuera en el interior.

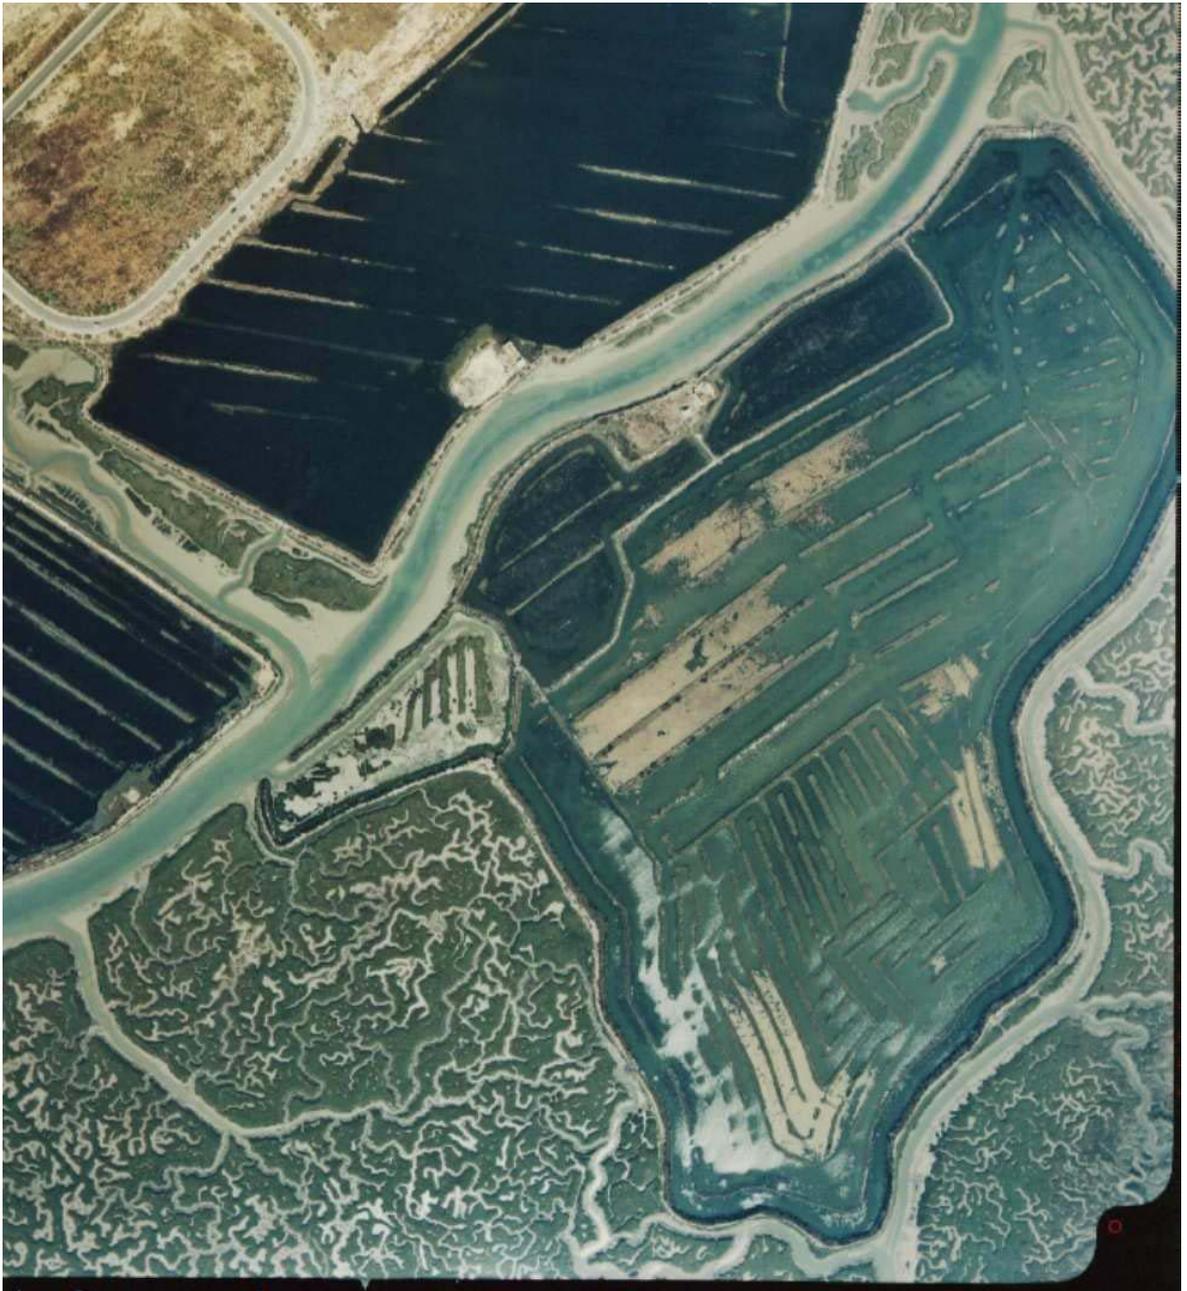
Figura 13: Foto aérea de la salina La Covacha en 1991.

1991. En la foto realizada este año (figura 13) podemos observar que la degradación de los muros de los cristalizadores de la zona Va 3 ha aumentado. Por otro lado ya comienzan a observarse las primeras roturas evidentes de los muros de las vueltas de periquillo de la zona Va 4 (ver figura 5).

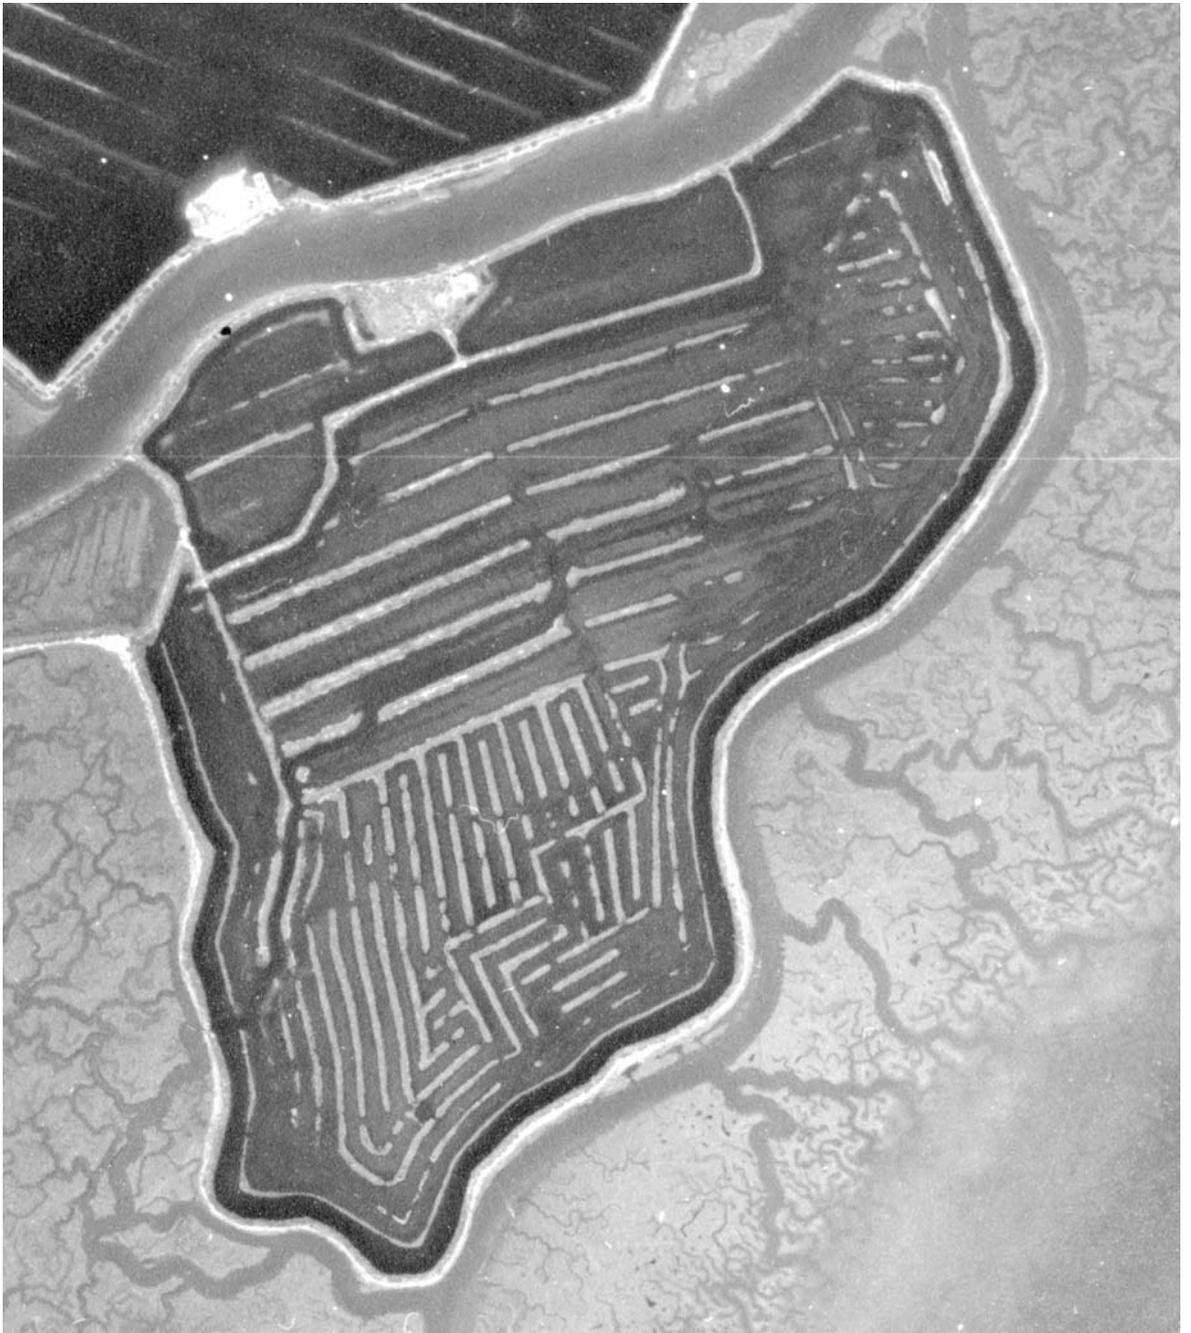
Figura 14: Foto aérea de la salina de La Covacha tomada en 1994.

Entre la foto tomada en esta fecha (figura 13) y la foto posterior (figura 14) no se aprecian cambios significativos en las estructuras de esta salina, si bien que aumenta la superficie de los puntos de rotura.

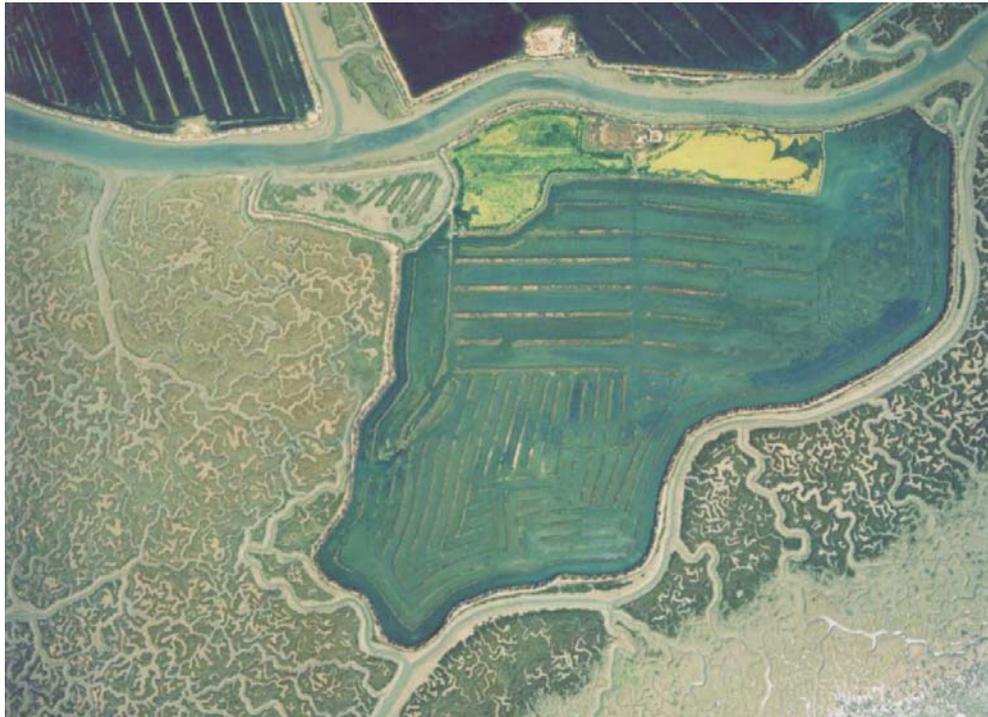
Figura 15: Foto aérea de la salina La Covacha tomada en 2001.

2001. En esta imagen aérea reciente (figura 15) de la salina podemos observar como la apertura de la zona Va 5 al caño del Trocadero ha aumentado. Por otro lado, casi un cuarto de los muros de los cristalizadores de la zona azul han desaparecido, al igual que las vueltas de periquillo. En la zona del estero son evidentes los procesos de eutrofización del agua debido a los macrófitos marinos allí acumulados, como se ha descrito en el inicio de este apartado.

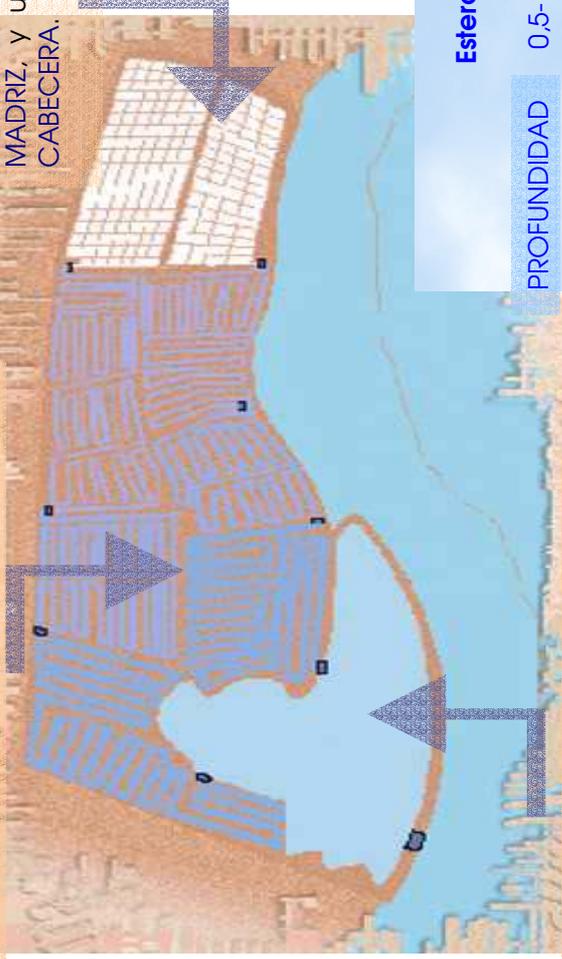
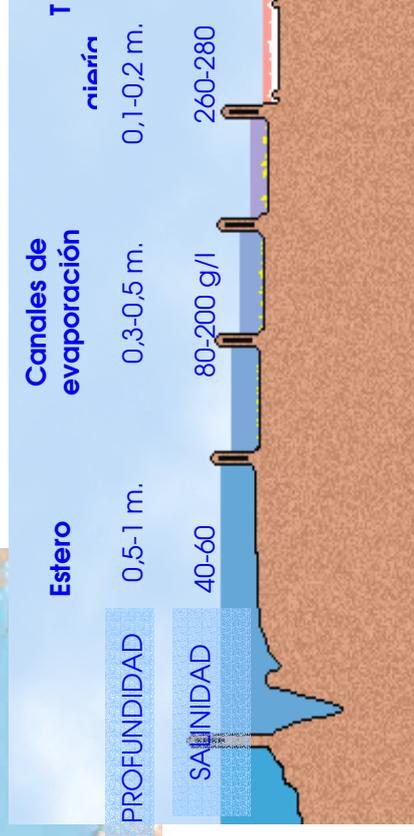
Figura 16: Dibujo esquemático de las estructuras internas de una salina activa

CANALES DE EVAPORACIÓN sistema de canales estrechos y someros, que reciben los nombres de **LUCIO**, **RETENIDA** y **VUELTAS DE PERIQUILLO**; forman un sinuoso recorrido por el que se hace circular lentamente el agua proveniente del estero, que se va evaporando progresivamente.

ZONA DE CRISTALIZACIÓN O TAJERÍA, está constituida por varios grupos de balsas paralelas o **CRISTALIZADORES**, situadas en la dirección de los vientos dominantes para favorecer la evaporación del agua. Cada balsa está constituida por dos series de depósitos paralelos o **TAJOS**, un pasillo central o **MADRIZ**, y un canal que rodea la nave llamado **CABECERA**.

ESTERO: zona de captación y almacenamiento de agua; aquí se recoge, mediante las mareas y a través de compuertas el agua del **CAÑO EXTERIOR O DE ALIMENTACIÓN**, del cual está separado por un muro exterior llamado **VUELTA DE FUERA**.

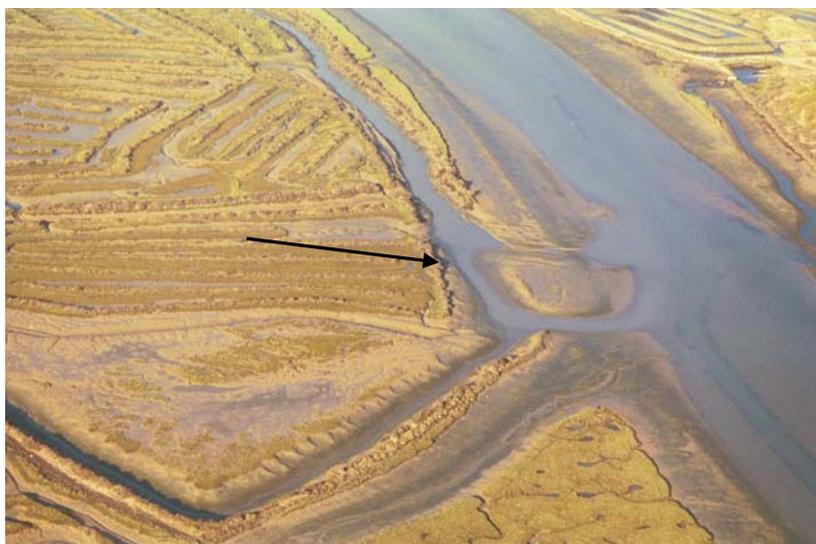
Compuertas.- El resultado característico del abandono fue la desaparición de la estructura de madera o *portalón* de todas las compuertas. Con la pérdida de estas se produce la pérdida del control tanto de los niveles de agua como de su entrada y salida, quedando por tanto la salina “a la marea”, uno de los procesos que más rápidamente degrada las estructuras internas de las salinas. Todas las compuertas antiguas, se encontraban sin la estructura de madera, e incluso la compuerta situada en la zona posterior de la salina colindante con el caño del Trocadero parece haber desaparecido totalmente, incluyendo la base fija o *sardiné* (ver figura 17).

Figura 17:
Rotura de la compuerta y el muro del estero Co 6.

Muro perimetral o *vuelta de fuera*: La rotura más importante de esta estructura de la salina se localizó en la zona posterior final (figura 17) colindante con el caño del Trocadero. Esta rotura ha provocado la pérdida

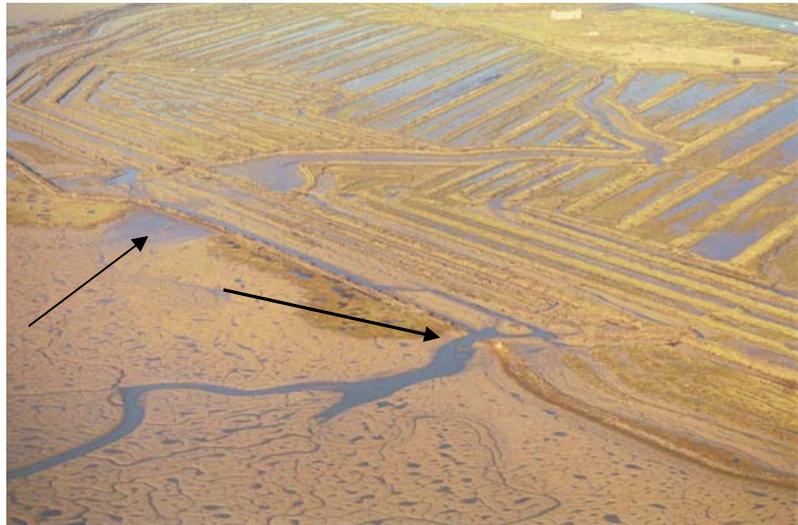
total de la vuelta de fuera en este trozo. Otra zona afectada se localizó en la zona del estero final próximo al saco interno (figura 18 y 19).

Figura 18:
Roturas de la
vuelta de fuera
en la zona
colindante al
saco interno

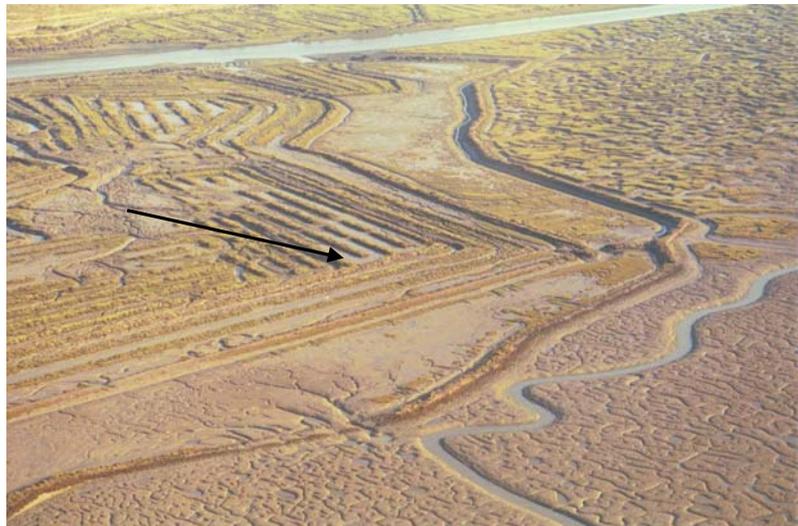
Figura 19:
Rotura de la
vuelta de fuera
en la zona
colindante al
saco interno

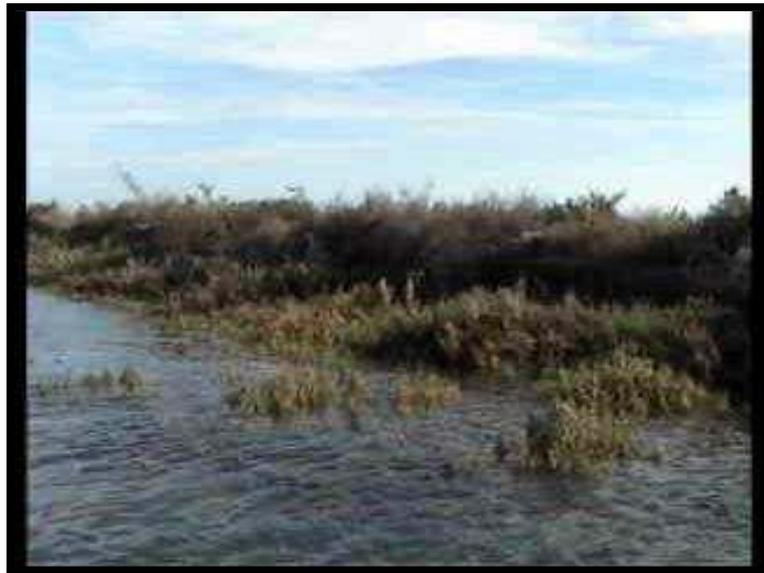
Muros internos: Visualmente el efecto negativo más evidente del abandono está representado por la proliferación de vegetación, que en poco tiempo (< 10 años) ha terminado cubriendo por completo todos los muros de la salina (figura 20).

Figura 20:
Desarrollo de la
vegetación en
los muros de
cristalizadores y
en su base

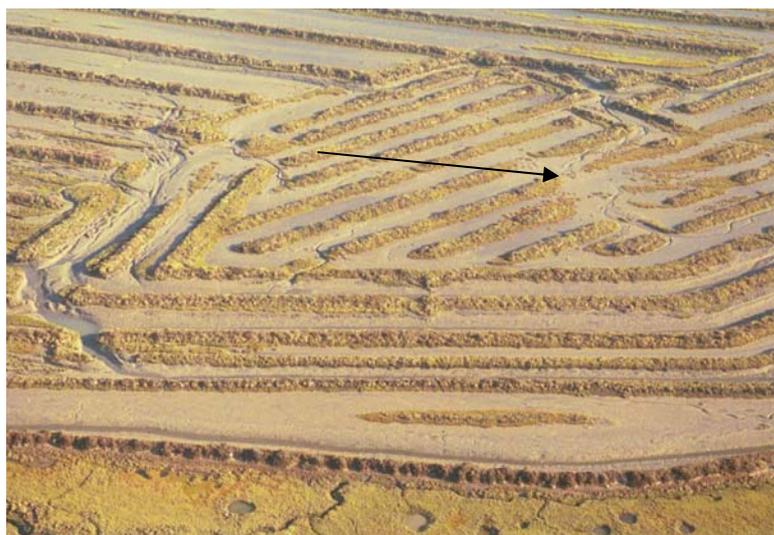
Por otro lado, al no existir compuertas de marea en buen estado y quedar la salina a la marea, los niveles de agua que se alcanzaban en pleamares vivas eran muy elevados. Esto produjo la rotura por uno o más puntos de la mayoría de los muros de las vueltas de periquillo (figuras 21 y 22).

Figura 21:
Degradación
de los muros de
los
evaporadores
de la zona de
actuación
(zona A) y de
los muros
finales de los
cristalizadores.

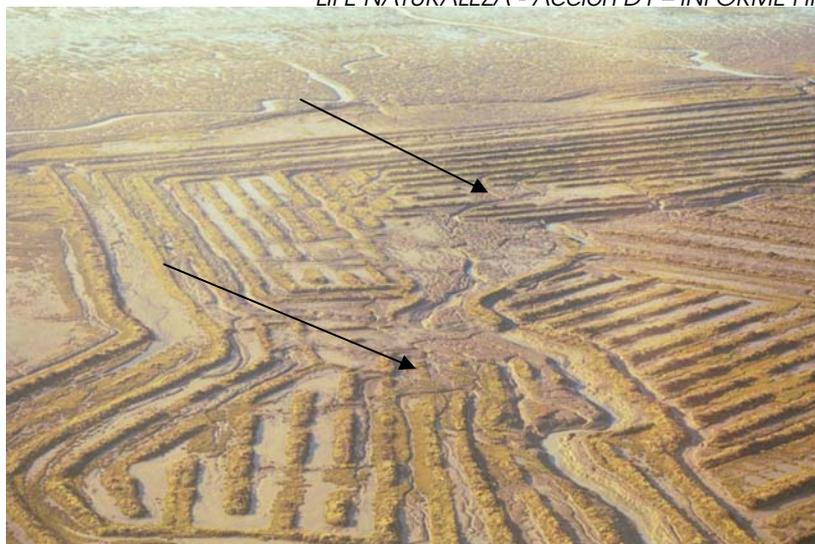
Figura 22:
Rotura de los
muros de las
vueltas de
periquillo de las
zonas B y C

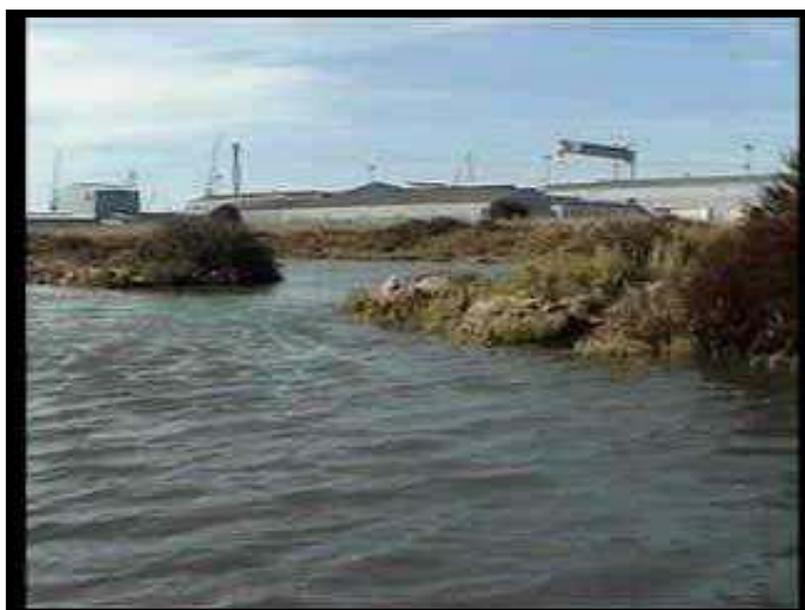
También los muros de los cristalizadores de la zona de actuación han sufrido dichas roturas (figura 23).

Figura 23:
Roturas muros
cristalizadores
zona de
actuación.

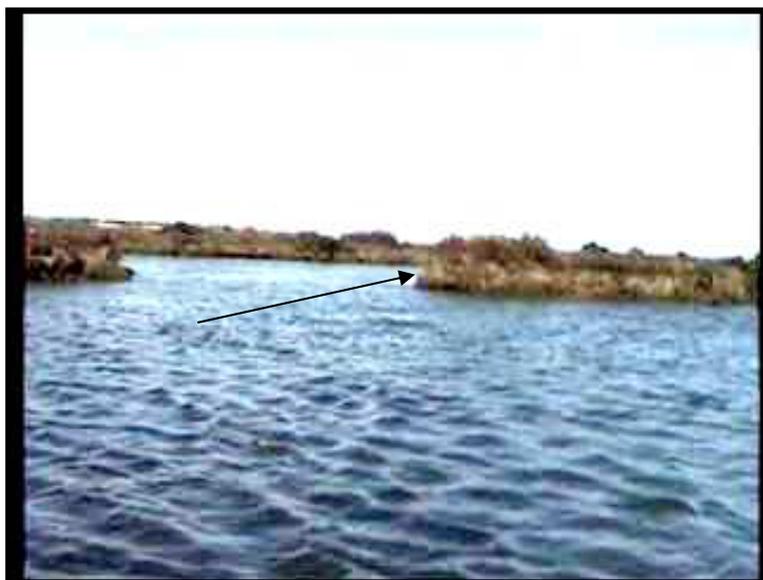
Por otro lado las pendientes de las orillas de los muros que separan los cristalizadores habían aumentado su superficie debido a los desprendimientos de la parte superior de los muros producidos por la erosión del agua en dichas pleamares vivas. Al mismo tiempo, dicha parte superior disminuyó su superficie y sus pendientes se perdieron, formándose pequeños taludes (figura 24).

Figura 24:
Pequeños taludes situados en el muro a la derecha de la foto. Muro situado en los cristalizadores de actuación.

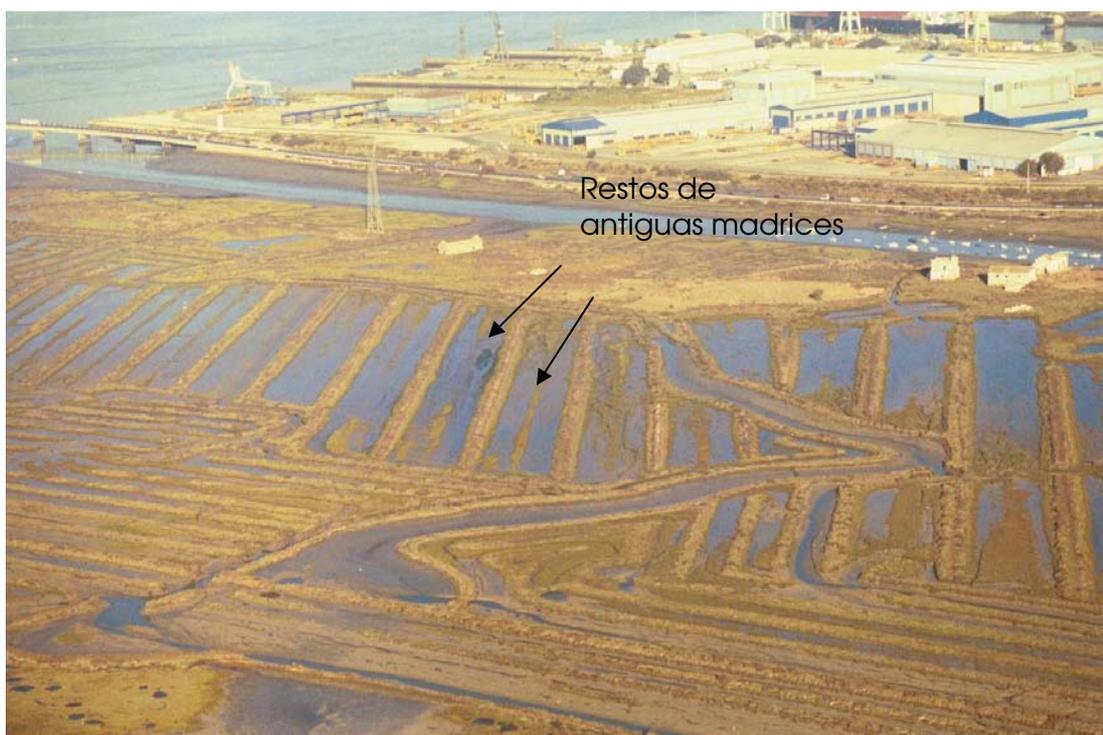
Cristalizadores.- El principal problema que afectó a los cristalizadores de El Consulado debido al abandono fue el proceso de colmatación continua al que se ven sujetos. La no realización de las labores de invierno hace que no se produzca la eliminación de los excedentes de fango que se van acumulando en las riendas y finalmente estos se depositan en la parte central del cristalizador. Esto a su vez provocó la desaparición casi total de la matriz central que además fue progresivamente colonizada por vegetación de marisma, al mismo tiempo que se fueron horadando pequeños canales de marea característicos. También en las orillas de los cristalizadores comenzaron a proliferar las plantas típicas de marisma de las zonas más cercanas al límite del agua, que a su vez, ayudó a acelerar los procesos de colmatación. Todo esto se constató en todos los cristalizadores de la salina (figura 25).

Figura 25: Cristalizadores de la zona de actuación. No se aprecian las madrices como estructura, sin embargo estas se hayan marcadas por la vegetación, que se hace más profusa en las zonas de cabecera. En la zona superior derecha se observan roturas en los muros de los cristalizadores.

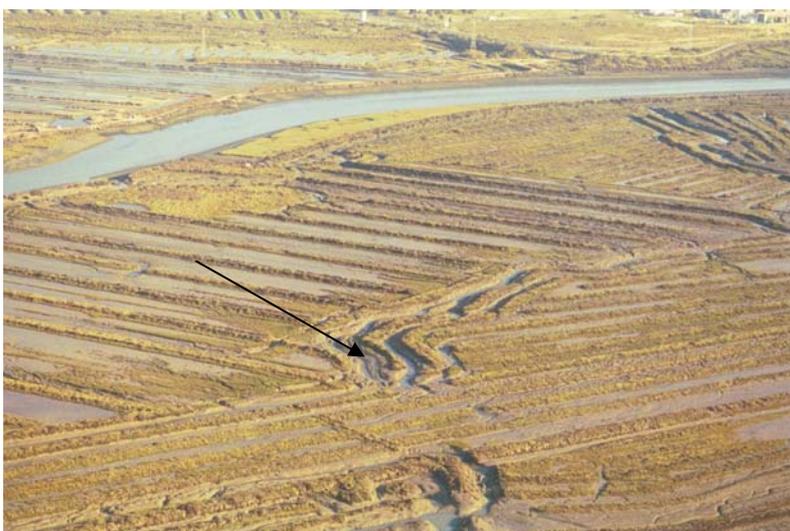
Esteros.- Los esteros, al recibir el agua directamente del exterior de la salina y al estar sujetos a los regímenes de mareas debido a la inexistencia de compuertas, sufren una pronunciada erosión. Los grandes esteros que existían en El Consulado sufrieron una gran degradación especialmente el estero del final (ver figura 22), más próximo a las roturas de la vuelta de fuera. Mientras que los muros laterales se perdieron casi por completo, las corrientes de marea hicieron que la cuenca de los canales de llenado aumenten su profundidad (figura 26), incrementando la velocidad de flujo y así la erosión de los muros (figura 27).

Figura 26:
Zona central;
erosión de la
cuenca de
los canales
de llenado.
En la foto el
canal 2.
