2. DIAGNÓSTICO AMBIENTAL PREVIO A LA REALIZACION DE LAS OBRAS

2.1.1. Evolución de las estructuras

Estado previo a las obras de adecuación de las estructuras

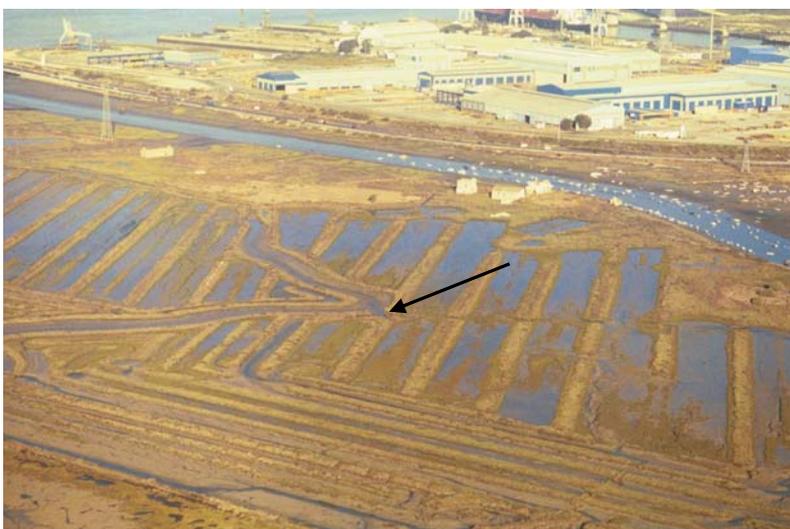
Esteros.- Los esteros, al recibir el agua directamente del exterior de la salina y al estar sujetos a los regímenes de mareas debido a la inexistencia de compuertas, sufren una pronunciada erosión. Los grandes esteros que existían en El Consulado sufrieron una gran degradación especialmente el estero del final (ver figura 22), más próximo a las roturas de la vuelta de fuera. Mientras que los muros laterales se perdieron casi por completo, las corrientes de marea hicieron que la cuenca de los canales de llenado aumenten su profundidad (figura 26), incrementando la velocidad de flujo y así la erosión de los muros (figura 27).

Figura 27:
Zona central
de la foto,
rotura de los
muros del
canal de
llenado zona
de
actuación.

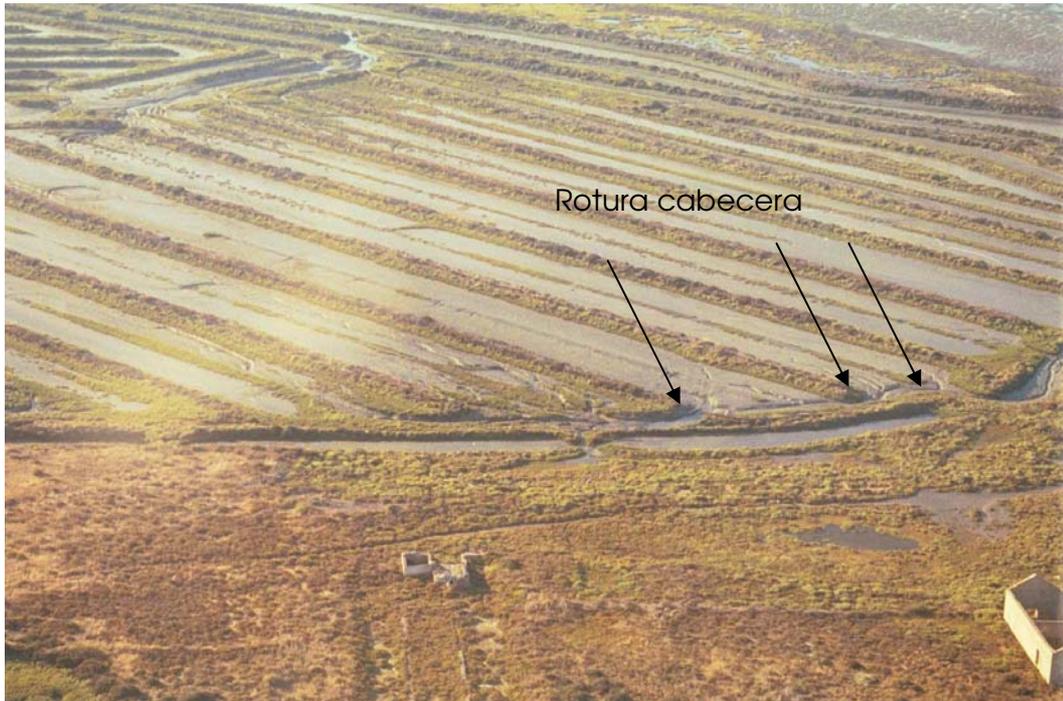
Cabeceras.- Los efectos del abandono de las cabeceras de los cristalizadores son una mezcla de los problemas surgidos en otras estructuras de la salina. Así, es fácil observar roturas en los muros de las cabeceras debido al efecto del agua y la colmatación. Además, en algunos puntos de la zona de actuación (ver figura 3) las cabeceras perdieron parcial o totalmente la comunicación con los canales que las alimentaban (ver figura 28). Estos efectos fueron claros en la cabecera de los cristalizadores de la zona de actuación.

Figura 28: En el centro inferior se observa la cabecera de los cristalizadores de la zona de actuación con proliferación de fango y rotura de muro. En la zona central derecha se observa la falta de comunicación con el canal de alimentación.

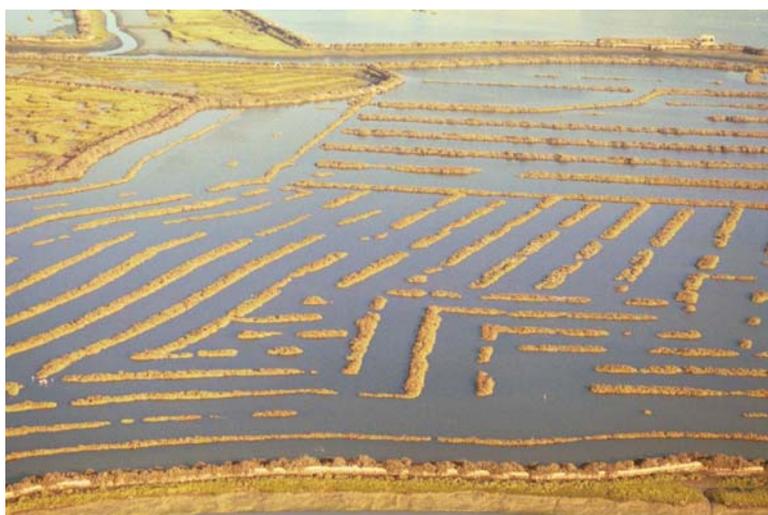
En contraste con El Consulado, el mantenimiento constante que se ha realizado en esta salina ha permitido que al menos la vuelta de fuera y las compuertas permanezcan en buen estado antes de las obras previstas. Sin embargo se puede observar en los últimos años una proliferación de la vegetación en los muros tanto en el exterior como en los interiores (figuras 20, 1 y figura 29), así como la degradación de los muros interiores de la zona V4 (en figura 26) y los situados en la parte lateral de la zona V3 (ver figura 5).

Figura 29:
Proliferación de la vegetación en los muros internos y externos de la salina La Covacha.

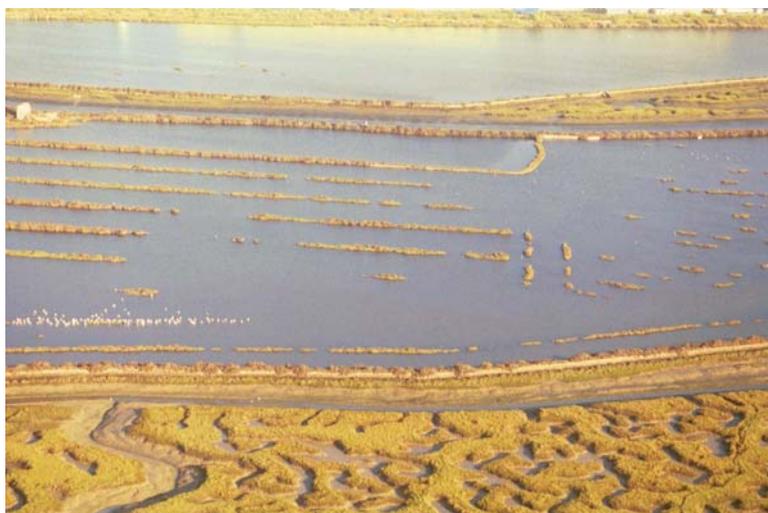
Figura 30:
Degradación de los muros internos de la salina La Covacha.
