TÍTULO:
**MEMORIA JUSTIFICATIVA PARA LA REPARACIÓN DEL PUENTE
SOBRE EL RÍO SAN JUAN, EN EL PK 46+500 DE LA CARRETERA A-6050**

CARRETERA:
A-6050 (DE JAÉN A CASTILLO DE LOCUBÍN)

TÉRMINOS MUNICIPALES:
CASTILLO DE LOCUBÍN

MEMORIA JUSTIFICATIVA PARA LA REPARACIÓN DEL PUENTE
SOBRE EL RÍO SAN JUAN, EN EL PK 46+500 DE LA CARRETERA A-6050

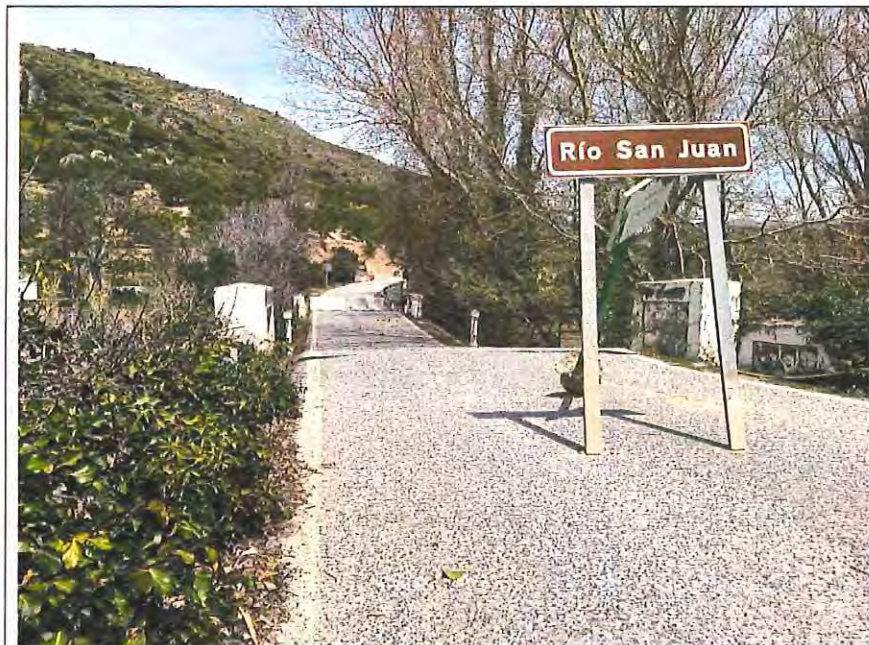
Foto 1.- Vista del firme deformado sobre el puente desde la margen izquierda del río San Juan (lado Castillo de Locubín)

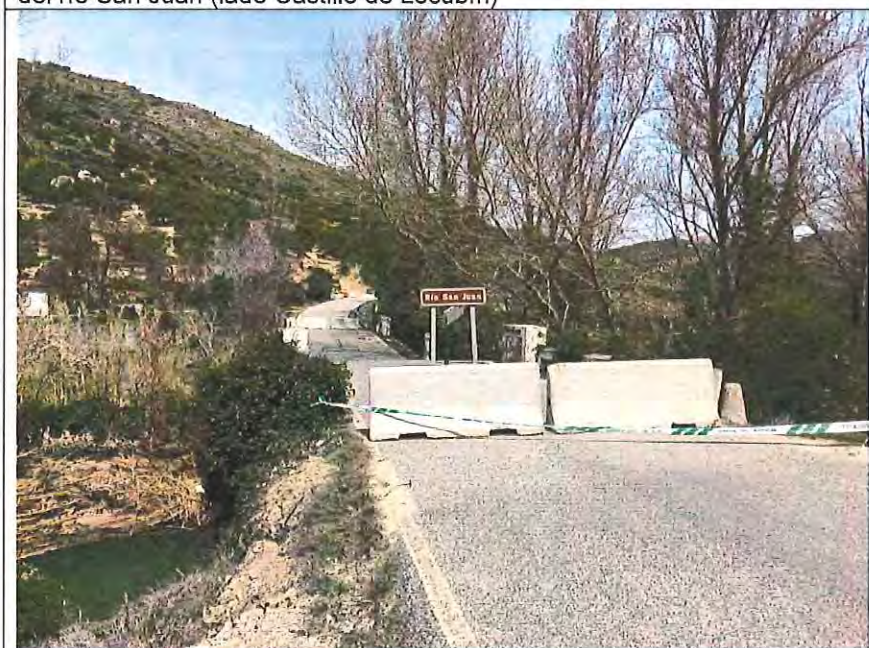
Foto 2.- Vista del corte de la carretera desde la margen izquierda del río San Juan (lado Castillo Locubín)

En la mañana del día 18 de marzo se estableció el corte de la carretera sobre el puente, mediante la colocación de la señalización vertical y barreras tipo New Jersey, y se habilitó un desvío provisional para tráfico ligero a través del barrio de Triana de Castillo de Locubín.

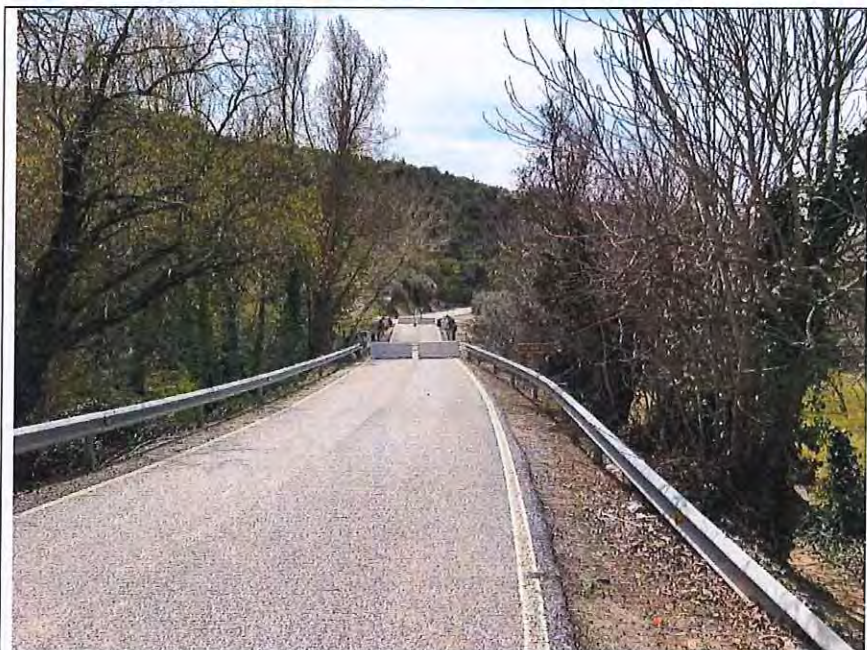
Foto 3.- Vista del corte de la carretera desde la margen derecha del río San Juan (lado Valdepeñas de Jaén)

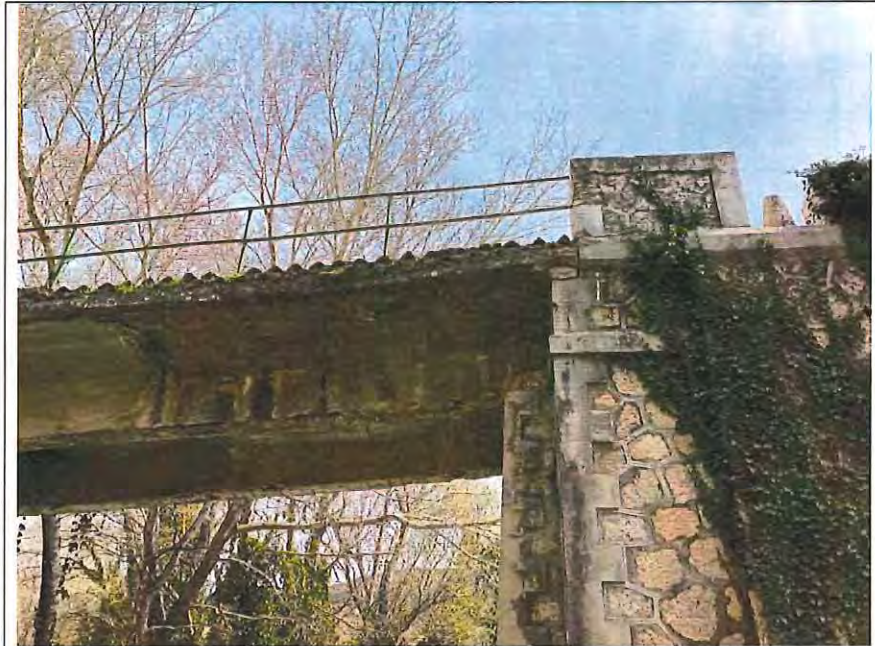
Foto 5.- Vista del tablero y estribo de la margen izquierda del río San Juan visto desde aguas abajo.

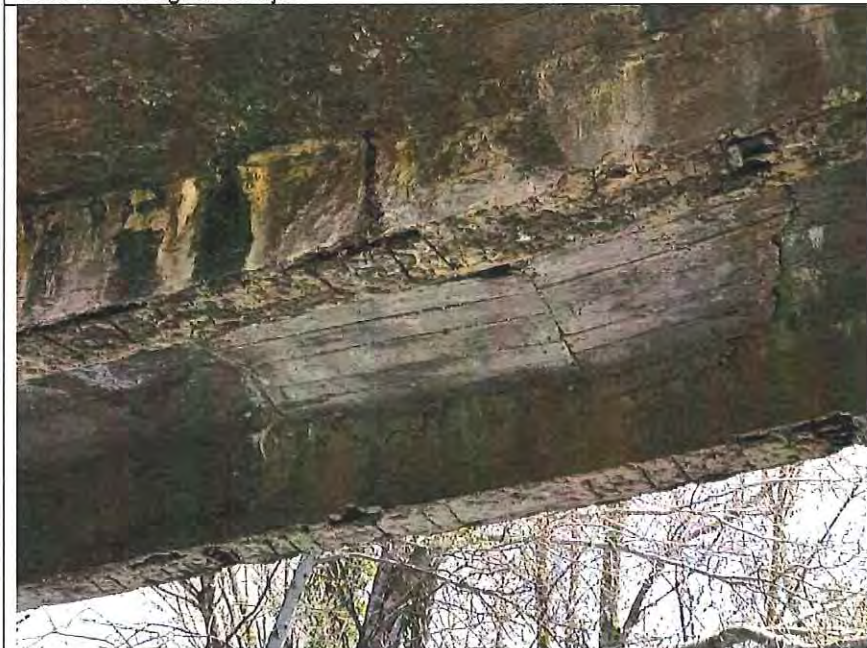
Foto 6.- Detalle del estado de recubrimiento y corrosión de las armaduras longitudinales y transversales del tablero, así como de una antigua reparación del mismo.

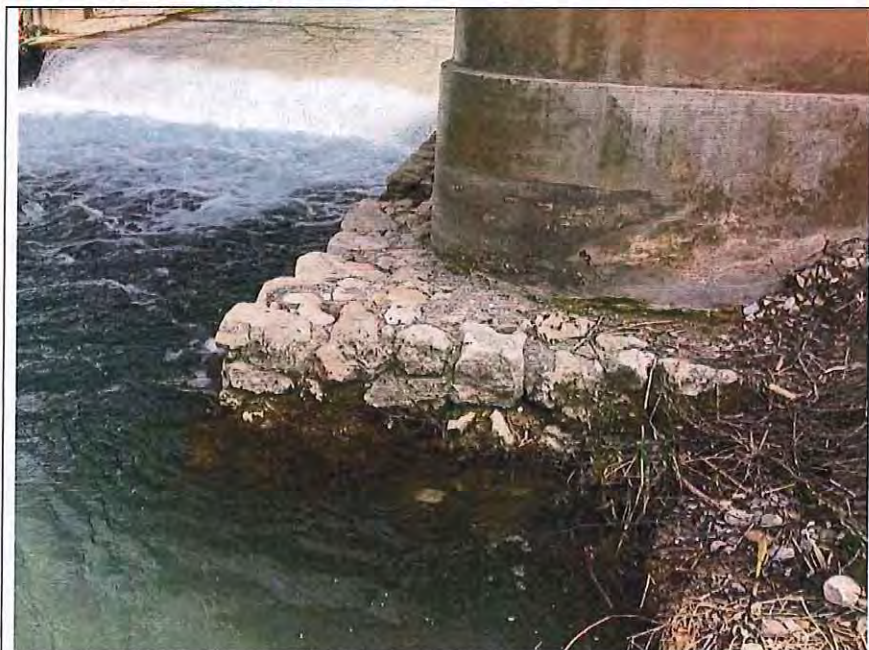
Foto 7.- Estado del cemento del estribo de la margen izquierda desde aguas abajo.

La cimentación actual de los estribos se protegerá mediante escollera concertada con hormigón.

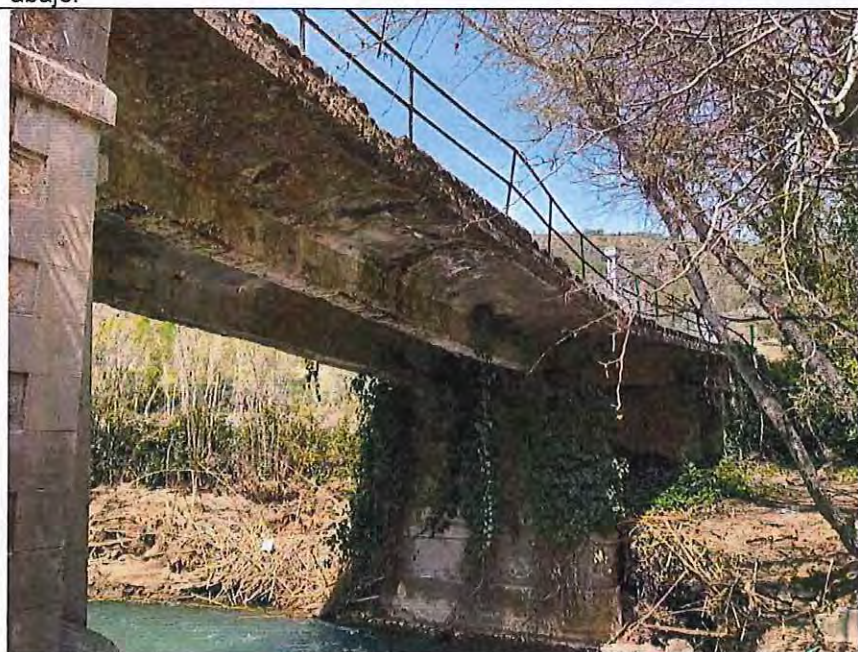
Foto 8.- Estribos, pila central y tablero desde la margen izquierda del río San Juan, visto desde aguas arriba.

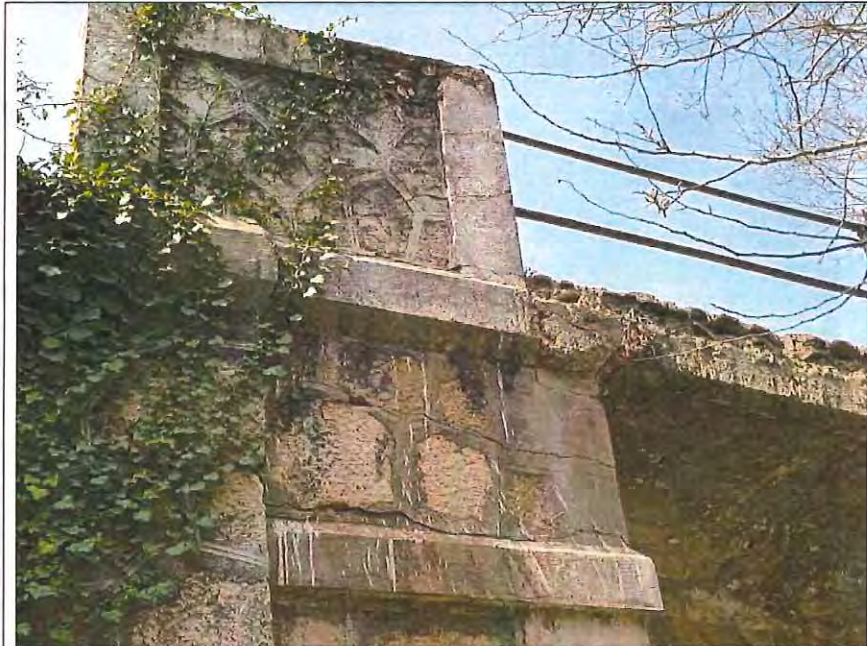
Foto 9.- Vista de grietas en la coronación del estribo, donde se produce el apoyo del tablero.

Una vez demolido el tablero se procederá a la demolición manual de la parte superior de los estribos para poder ejecutar los nuevos cargaderos.

Los cargaderos serán de hormigón armado y se ejecutarán sobre los estribos actuales. La cimentación de los mismos será profunda mediante micropilotes de hasta 15 metros de longitud y de diámetro exterior 100 mm.

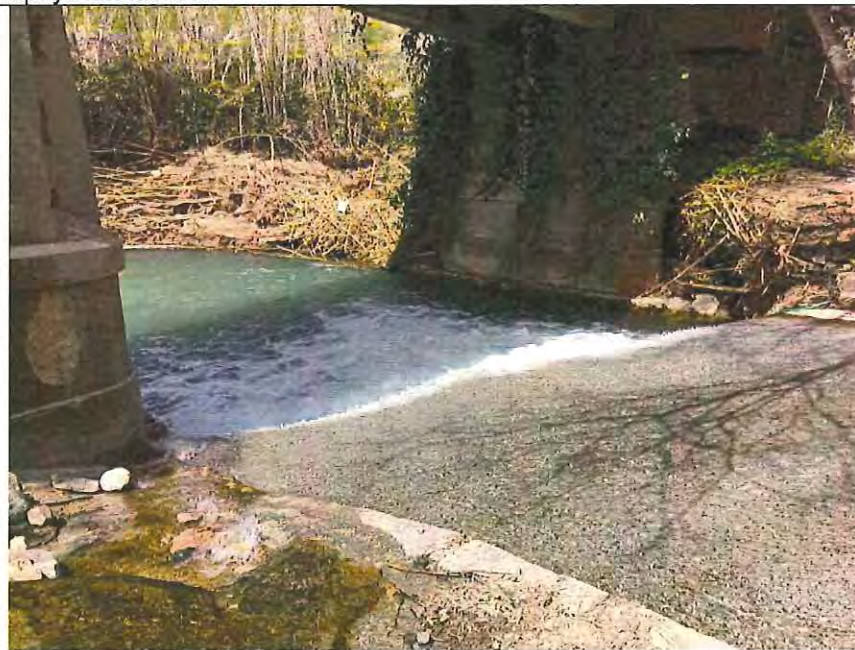
Foto 10.- Vista del cauce del río San Juan desde aguas arriba. El caudal discurre entre el estribo izquierdo y la pila central.

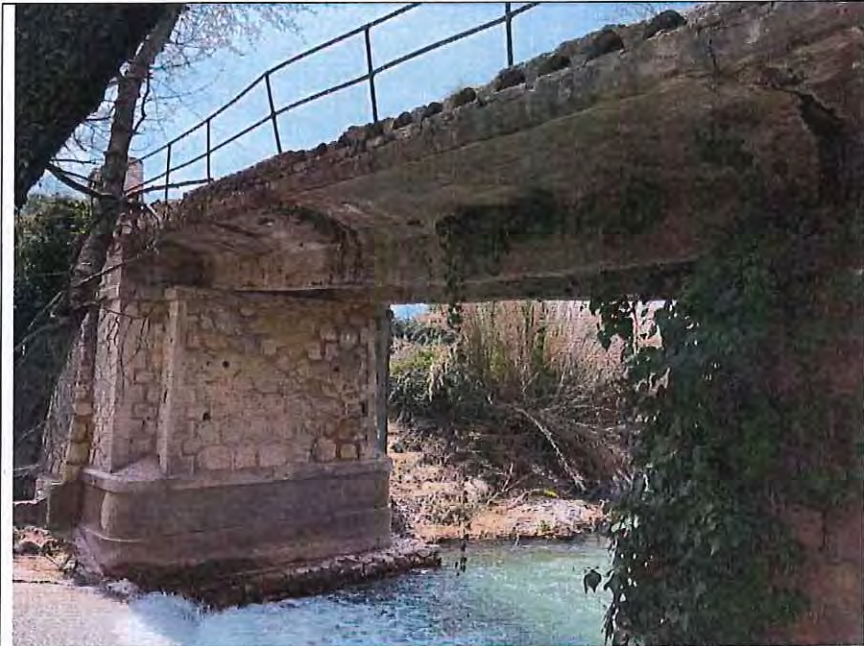
Foto 11.-Vista del tablero y estribo izquierdo desde aguas arriba del río.

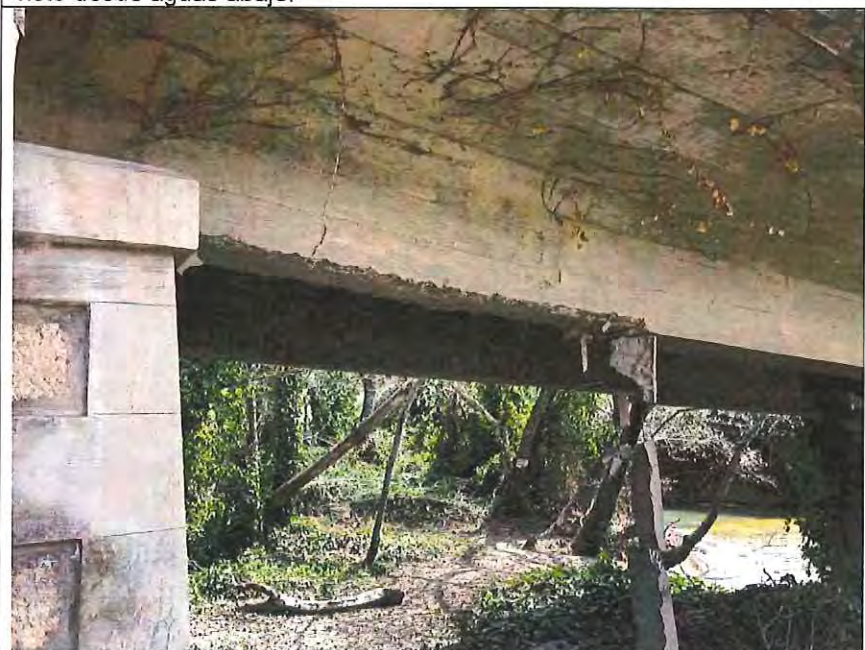
Foto 14.- Desprendimiento del revestimiento de mortero del tablero, visto desde aguas abajo.

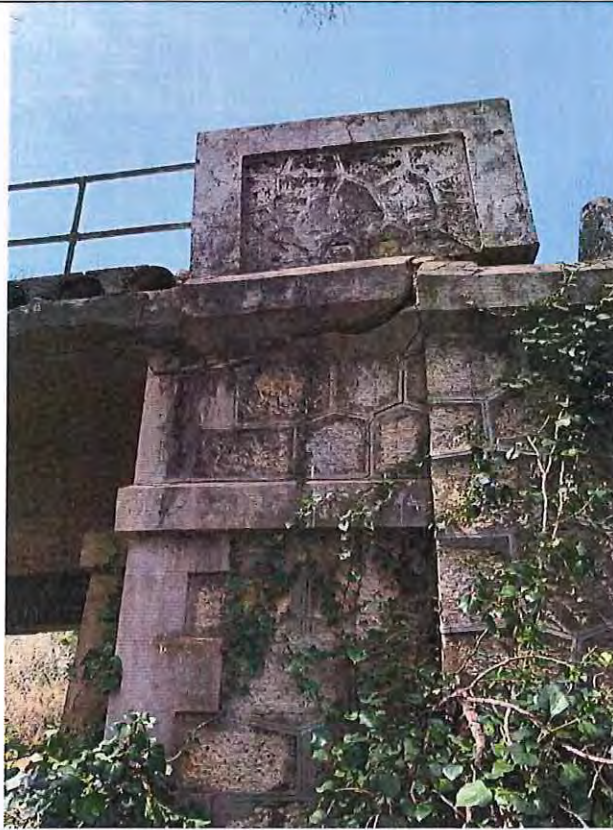
Foto 15.- Rotura de la parte superior del estribo de la margen derecha, visto desde aguas abajo.

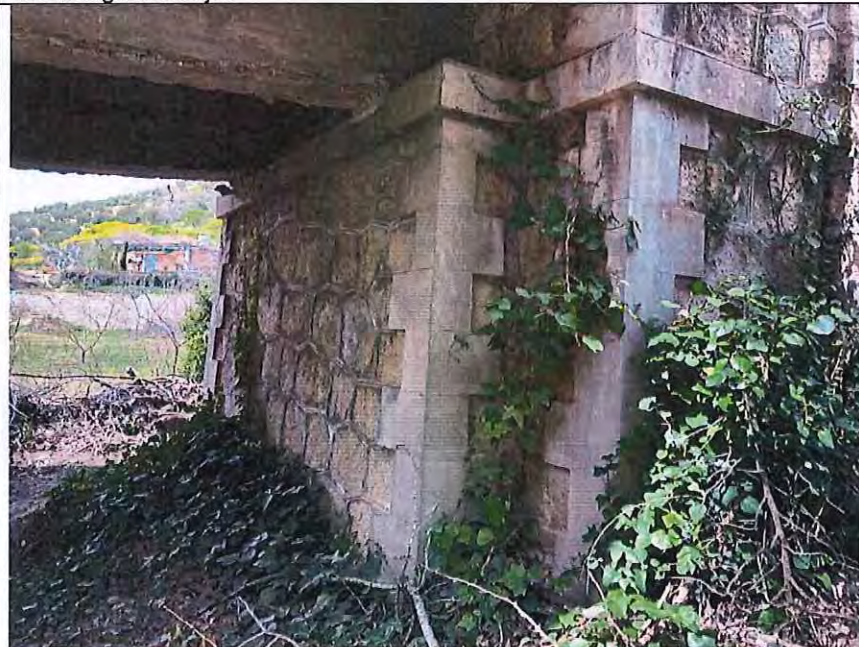
Foto 16.- Estribo de la margen derecha visto desde aguas arriba.

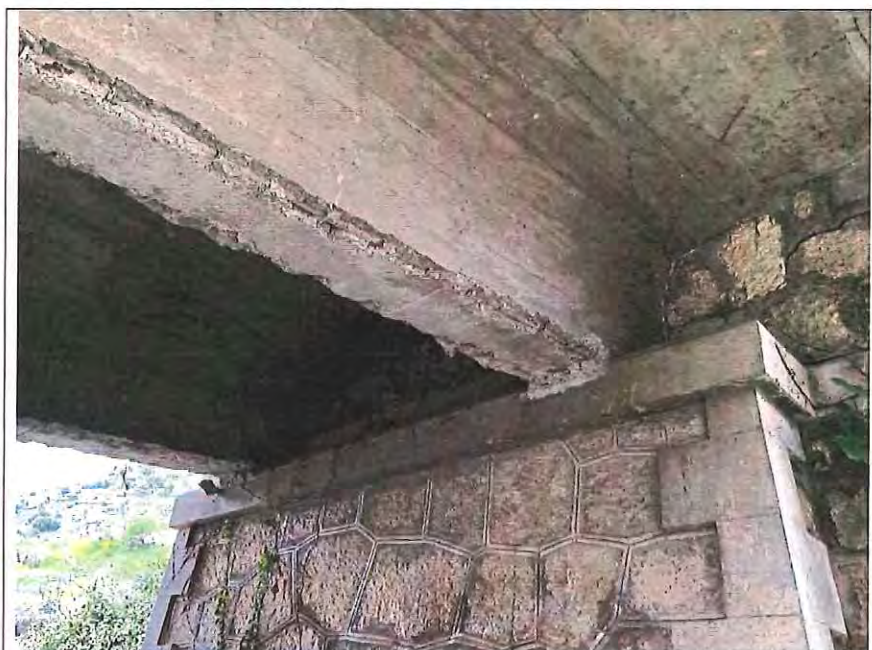
Foto 17.- Detalle del apoyo del tablero sobre el estribo, en el que se puede apreciar la falta de recubrimiento de la armadura.

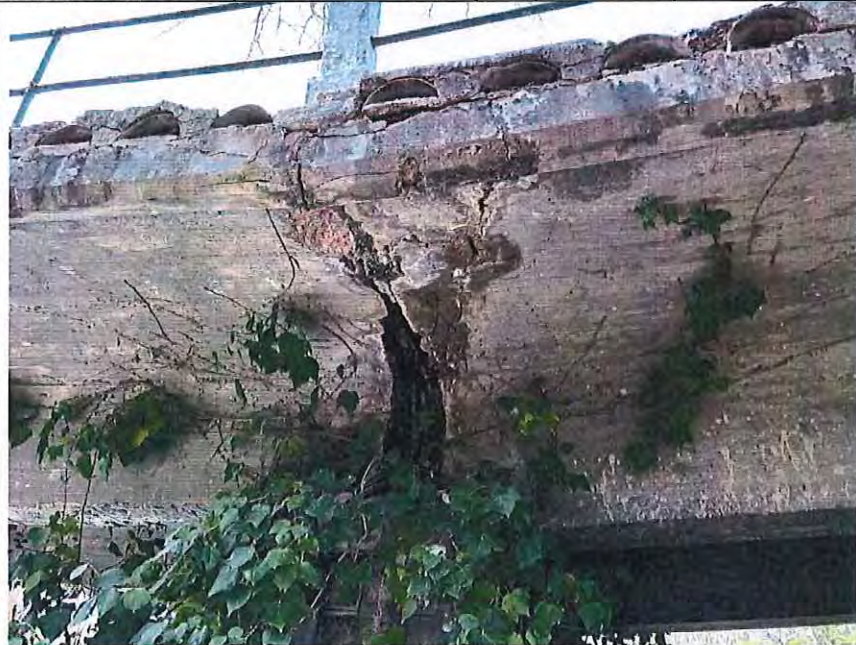
El incremento del caudal del río San Juan debido a las persistentes lluvias del mes de marzo, ha generado el socavamiento del cimientto de la pila central del puente. Consecuentemente, de forma repentina, en la madrugada del día 18 de marzo se produjo un asiento y un desplome de varias decenas de centímetros en dicha pila, que provocó importantes grietas en el pavimento y la pérdida de la estabilidad y la rasante del tablero.

Foto 20.- Fisura generada por el asiento y desplome de la pila central, visto desde aguas arriba.

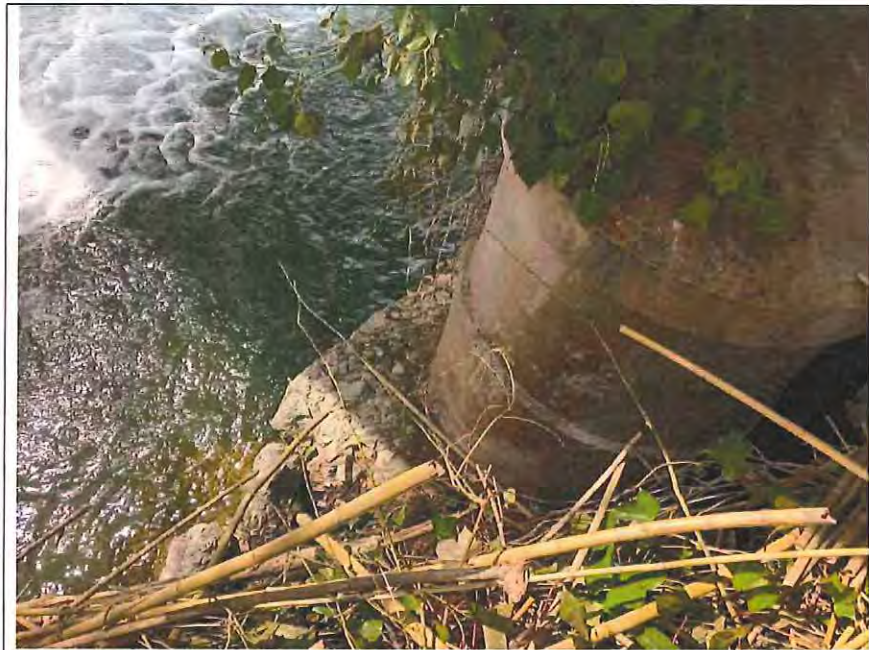
Foto 21.- Vista del cauce del río y del apoyo en falso de la pila central, desde aguas arriba.

Se propone la demolición del tablero de hormigón armado actual y de la pila central de mampostería y la construcción de un nuevo tablero con un único vano que tendrá una longitud de aproximadamente 24,5 metros y una anchura total de 7,0 metros. Las principales actuaciones a llevar a cabo son las siguientes:
