# PUDO HABERSE EVITADO

BASE DE ACCIDENTES DE TRABAJO INVESTIGADOS

APLASTADO POR UN SUPER SACO

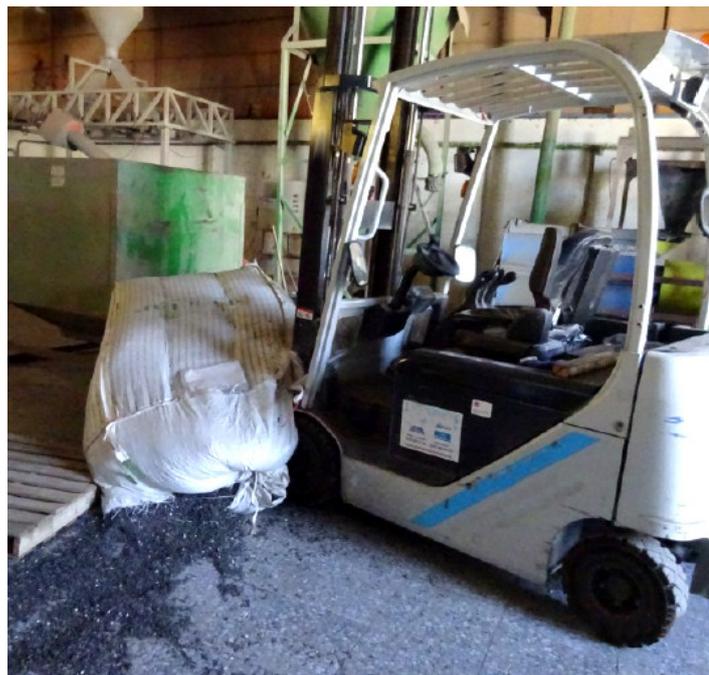
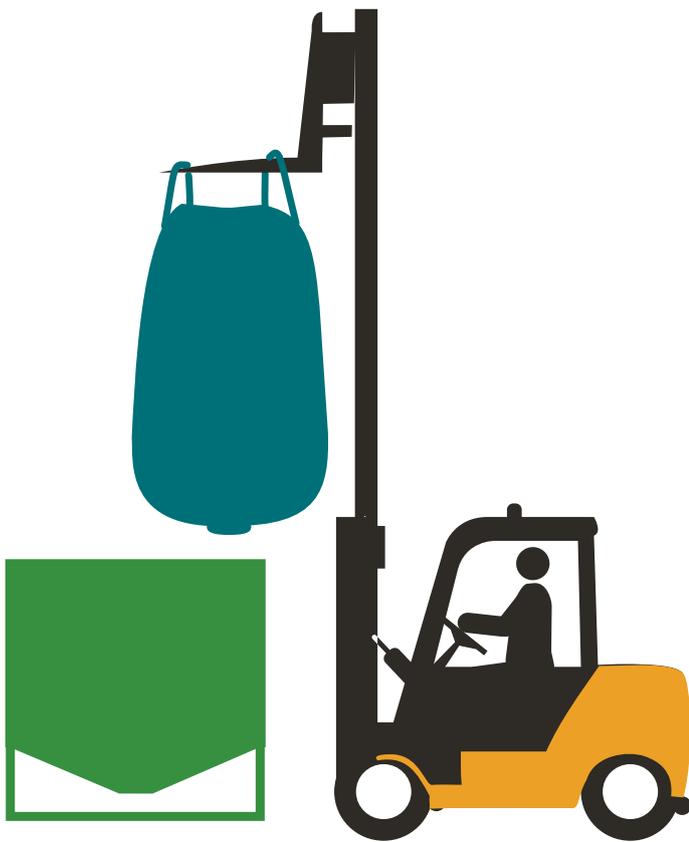
Jose Luis tenía que descargar una saca sobre la tolva de la máquina de limpieza. Con las horquillas de la carretilla enganchó las asas, situó la bolsa sobre la tolva y se bajó para abrir la boca inferior de descarga. En ese momento se rompieron las agarraderas y el big bag le cayó encima aplastando su cuerpo contra el suelo. Las lesiones provocaron su fallecimiento.

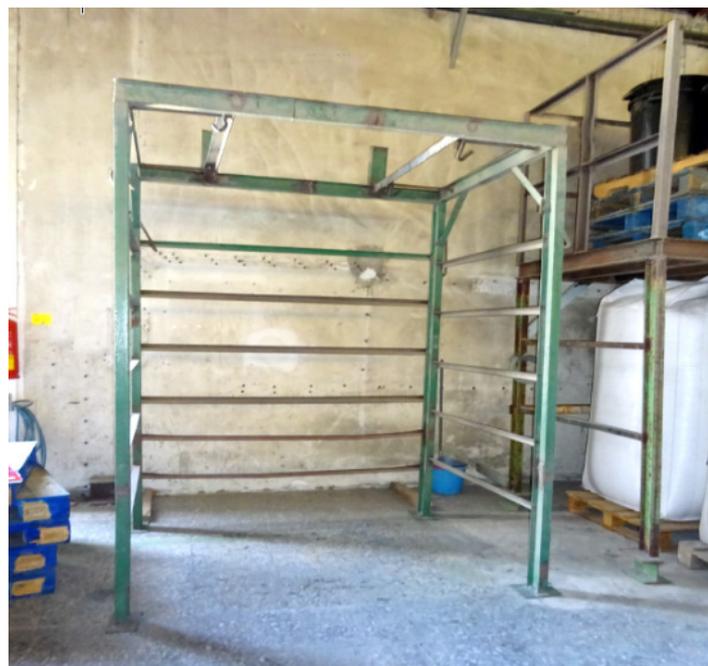
En la nave había un accesorio para la sujeción de la carga que no tenía el mínimo de estabilidad para una descarga correcta. Era de fabricación propia, no estaba evaluado y no era conforme a lo previsto en el RD 1215/1997 de los equipos de trabajo.

Accesorio disponible para la sujeción de la carga

El accesorio de sujeción de cargas disponible no era estable para la descarga correcta, no tenía ningún tipo de identificación y no estaba fabricado conforme a la normativa.

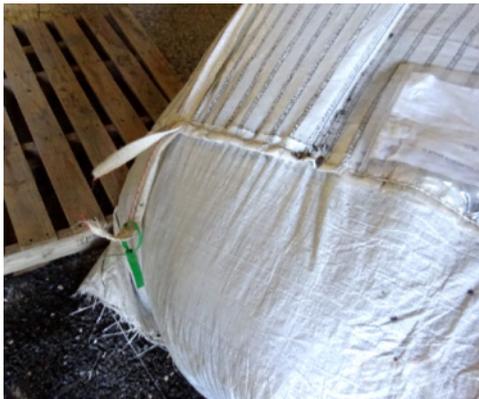
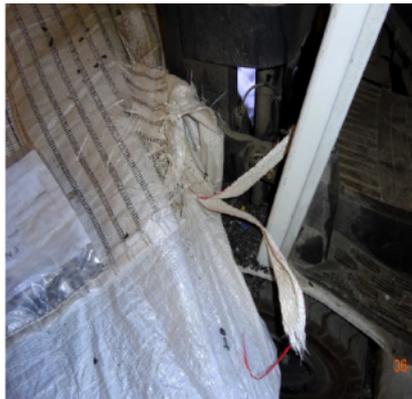
Existe una norma para el marcado de estos “contenedores polivalentes” con la referencia del fabricante, carga nominal, factor de seguridad, certificado de ensayo, recomendaciones de manipulación, etc. En este caso no estaban certificados y ya habían sido utilizados para otros productos.

Detalles de las asas rotas tras la caída del big bag.

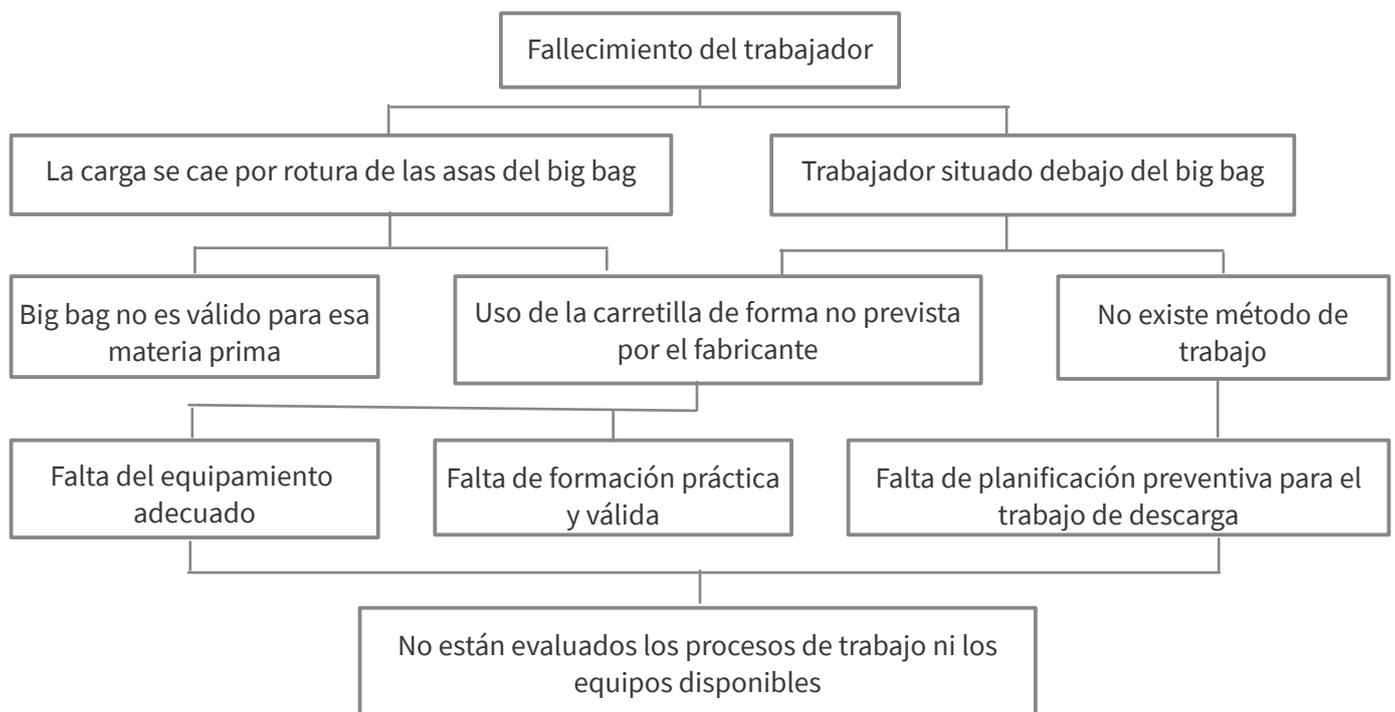
En este árbol de causas se evidencian las relaciones entre los hechos que han contribuido en la producción del accidente.
