PROVINCIA DE JAÉN

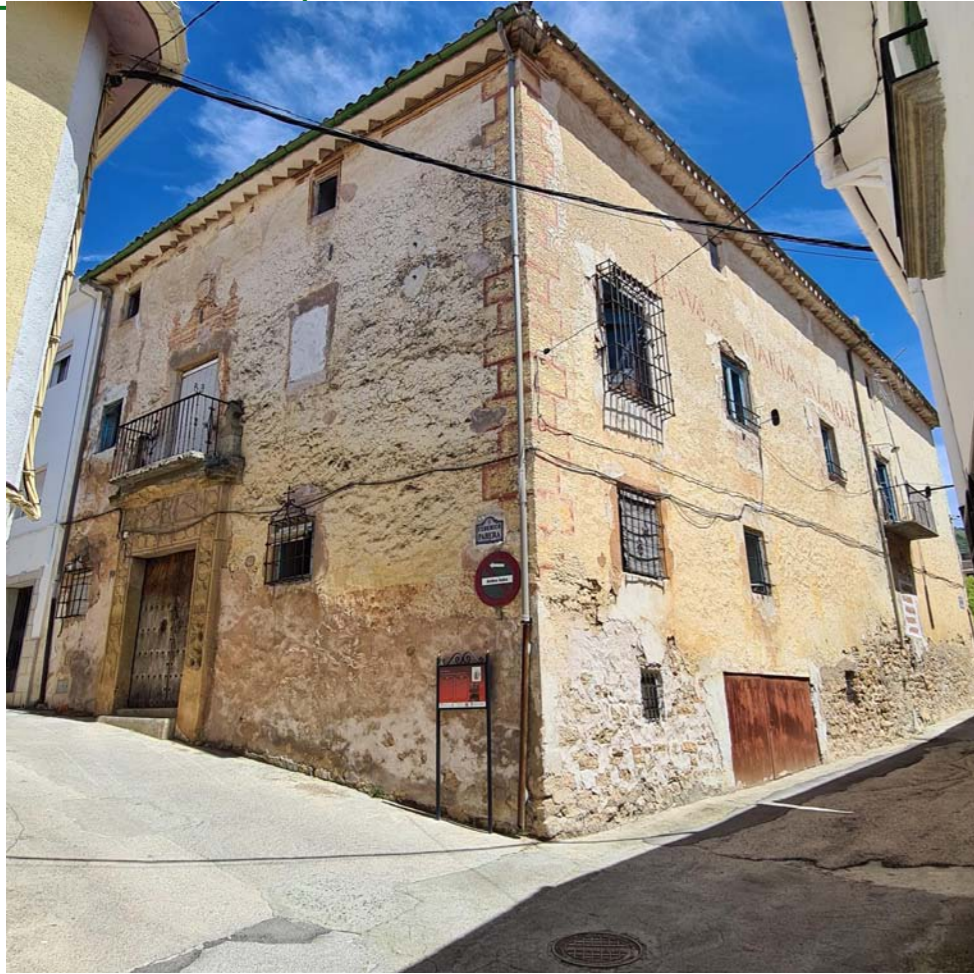
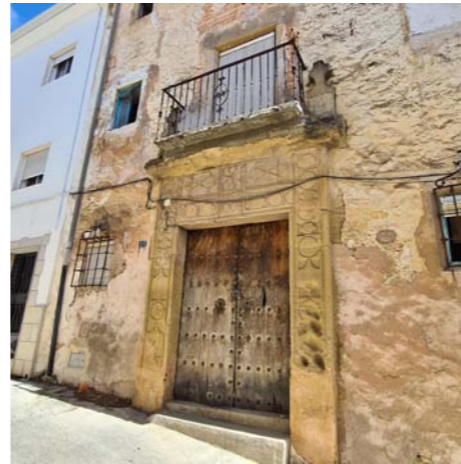
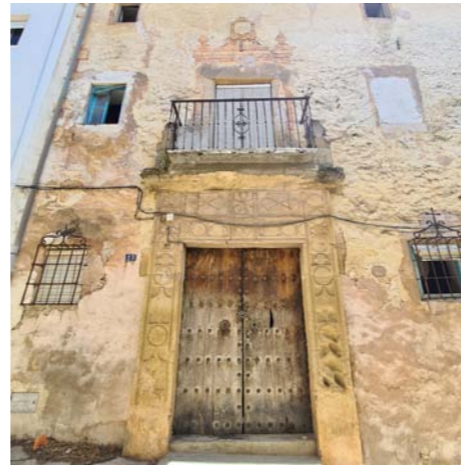
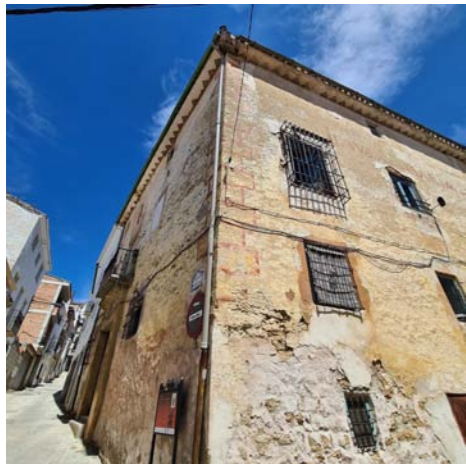
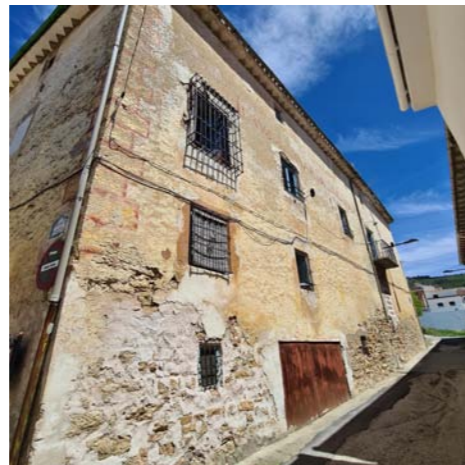
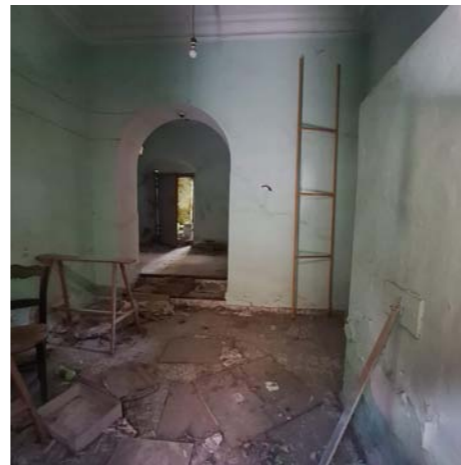
Estado de conservación general: Muy degradado

El edificio se encuentra muy degradado y sin uso. La cubierta presenta patologías. No ha sido posible acceder al interior.

El edificio, muy degradado, no cuenta con instalaciones de climatización.
