Código de ocupación: Peones agrícolas

## MUERTE POR ATRAPAMIENTO EN CINTA TRANSPORTADORA

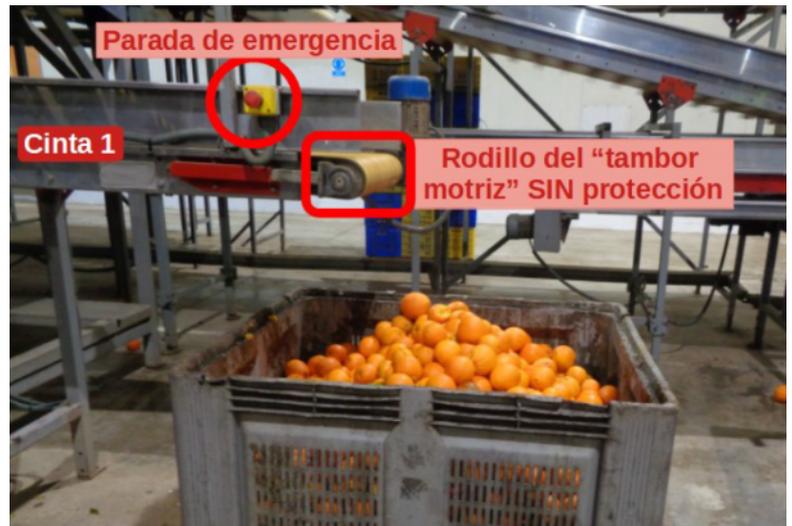
Una trabajadora falleció al quedar atrapada por una prenda de vestir en una cinta transportadora mientras intentaba recuperar un objeto personal caído. El rodillo de la máquina no disponía de resguardo de protección, lo que facilitó el atrapamiento. La zona carecía de vigilancia directa y la trabajadora no informó de su desplazamiento, lo que retrasó su auxilio.

Cinta transportadora similar a la que produjo el accidente, por donde circula la fruta desechada en las mesas de tría.

La instalación de resguardos en todos los elementos móviles de maquinaria es fundamental para evitar atrapamientos. Es igualmente necesario que la planificación preventiva contemple de forma realista los riesgos del puesto de trabajo, incluyendo aspectos organizativos y de comportamiento. La formación debe reforzar el conocimiento y cumplimiento de las normas internas de seguridad, y se debe establecer un sistema de supervisión eficaz que garantice su aplicación.

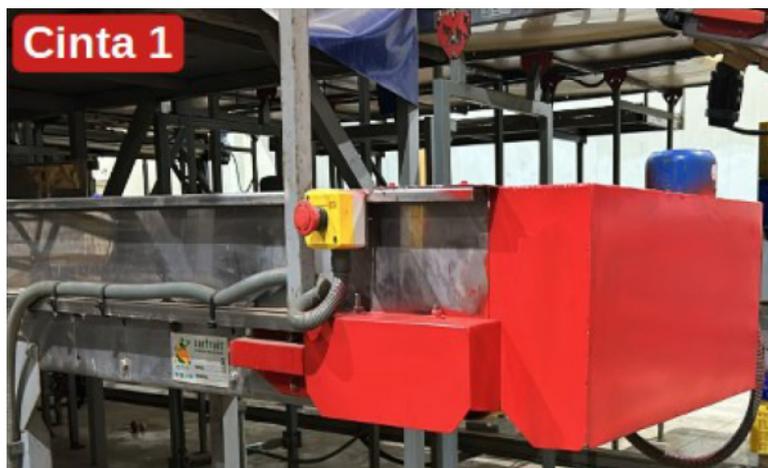
Detalle de las protecciones instaladas después del accidente.
