COLEGIO DE INGENIEROS DE CAMINOS, CANALES Y PUERTOS. ANDALUCIA
Expediente 35128 Fecha SEVILLA 09/12/2014
VISADO

INFORME DE INSPECCIÓN VISUAL DE EDIFICIO
Dirección: CALLE HILERA 5 | Ref.: 2I139_HI005

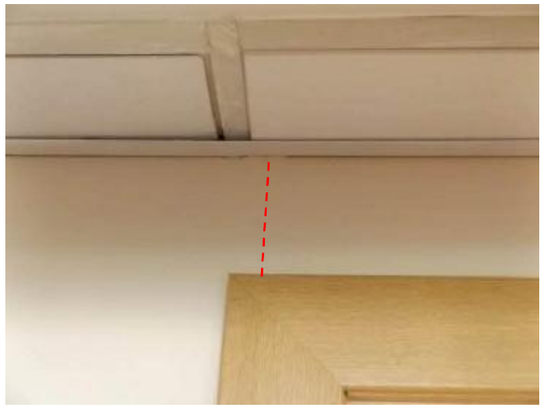
Anomalía:	S3_01	Tipo:	S1	Extensión:	3. BAJO	Localización:

Fotografía 1	PA2_INF_CENT	Fotografía 2	PA1_SOBRE_PUER

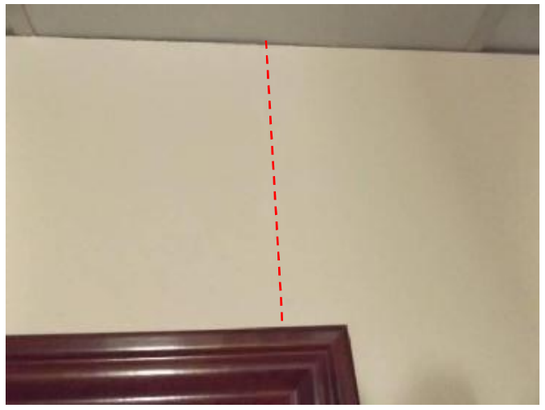
Fotografía 1	*PA4_SUP_CENT*	Fotografía 2

Anomalía:	*S1_01*	Tipo:	*S1*	Extensión:	*3. BAJO*	Localización:

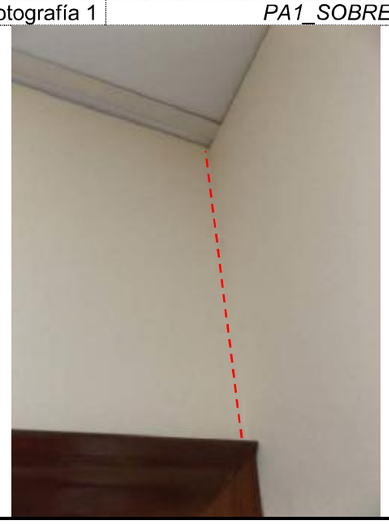
Anomalía:	S3_01	Tipo:	S1	Extensión:	3. BAJO	Localización:

Fotografía 1	PA1_SOBRE_PUER	Fotografía 2

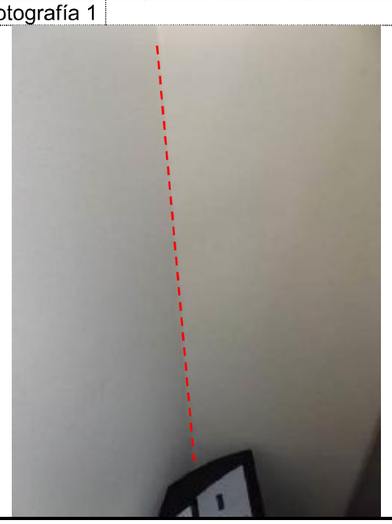
Anomalía:	VE_01	Tipo:	S1	Extensión:	3. BAJO	Localización:

Fotografía 1	PA1-2	Fotografía 2	PA3_SUP_DCHA

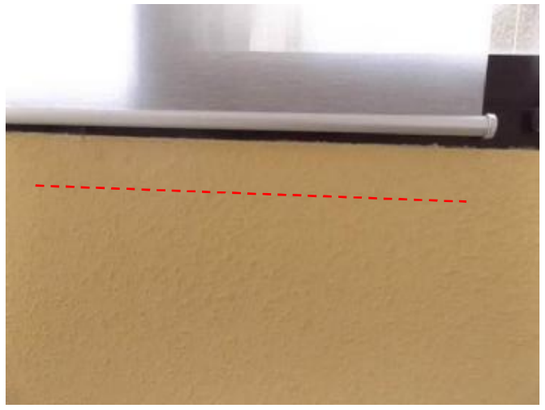
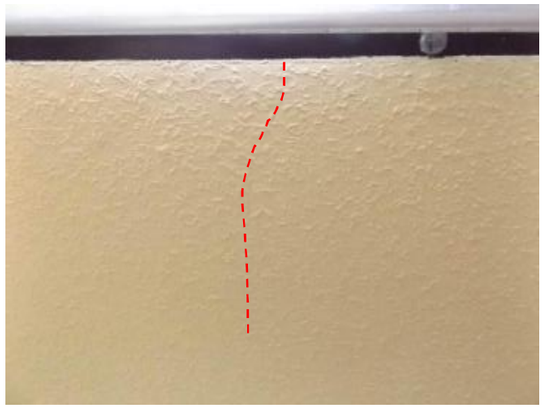
Fotografía 1	*PA4_INF_DCHA*	Fotografía 2	*PA4_INF_CENT*

Anomalía:	*S4_01*	Tipo:	*R1*	Extensión:	*3. BAJO*	Localización:

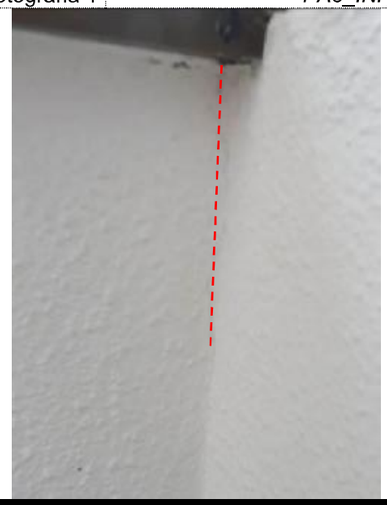
Anomalía:	*S5_01*	Tipo:	*R1*	Extensión:	*2. MEDIO*	Localización:	
OBSERVACIONES:							
Fotografía 1			*PA3_INF_DCHA*			Fotografía 2

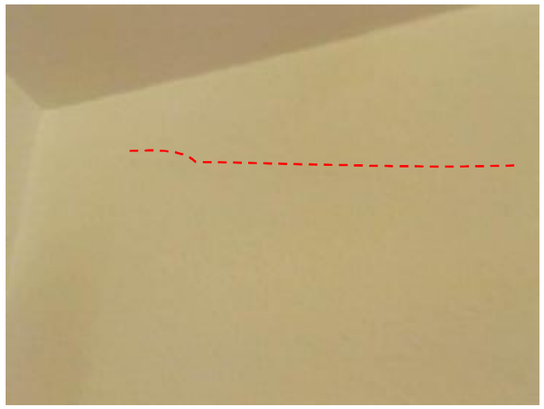
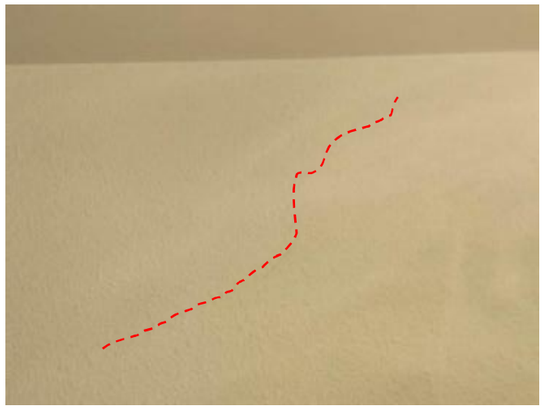
Anomalía:	SA_01	Tipo:	R1	Extensión:	2. MEDIO	Localización:

Fotografía 1	PA4_SUP_CENT	Fotografía 2	PA4_SUP_IZQ

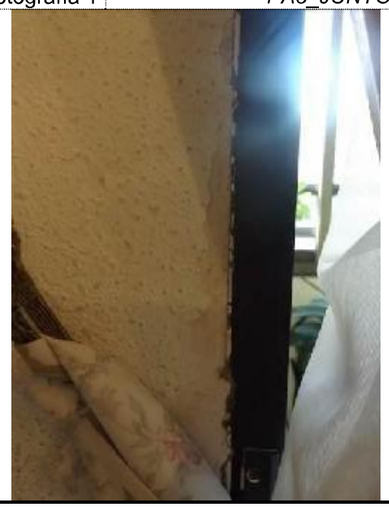
Anomalía:	SA_02	Tipo:	K1	Extensión:	3. BAJO	Localización:

OBSERVACIONES: *DESPRENDIMIENTO DEL REVESTIMIENTO POR FALTA DE ADHERENCIA*

Fotografía 1	PA3_JUNTO_PUER	Fotografía 2

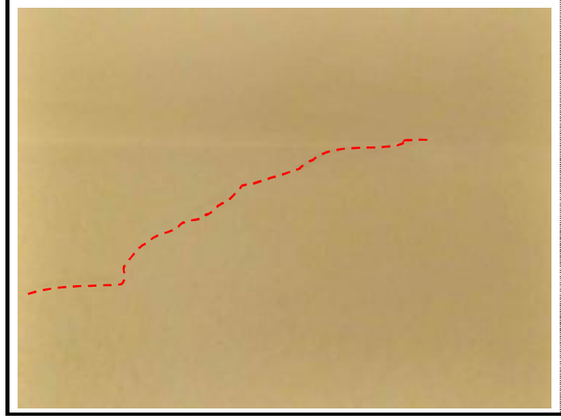
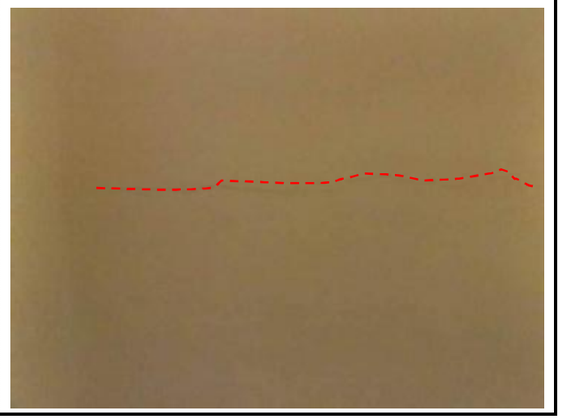
Fotografía 1	PA1_SOBRE_PUER	Fotografía 2	TE_IZQ

Anomalía:	DO_01	Tipo:	R1	Extensión:	3. BAJO	Localización:

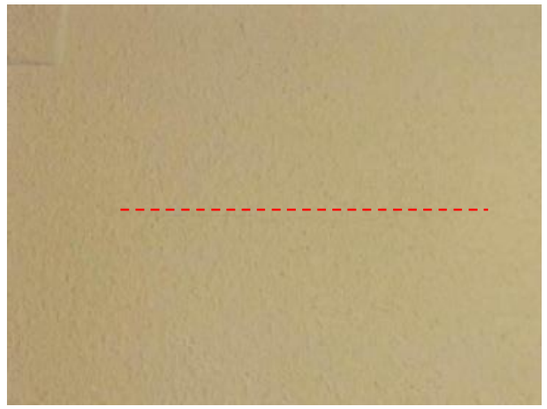
Fotografía 1	PA1_SUP_DCHA	Fotografía 2	PA1_SUP_CENT

Anomalía:	DO_01	Tipo:	R1	Extensión:	3. BAJO	Localización:

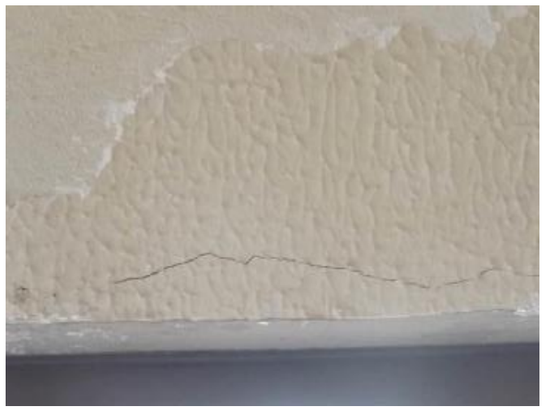
Fotografía 1 *PA3_SUP_DCHA* | Fotografía 2

Anomalía:	TE_02	Tipo:	K1	Extensión:	3. BAJO	Localización:

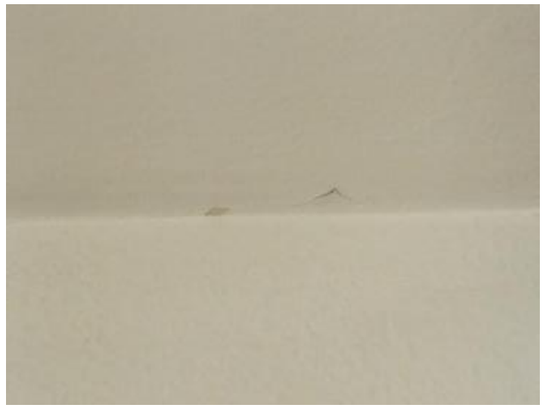
Fotografía 1 *TE_DCHA* | Fotografía 2

Anomalía:	SE_01	Tipo:	R1	Extensión:	3. BAJO	Localización:

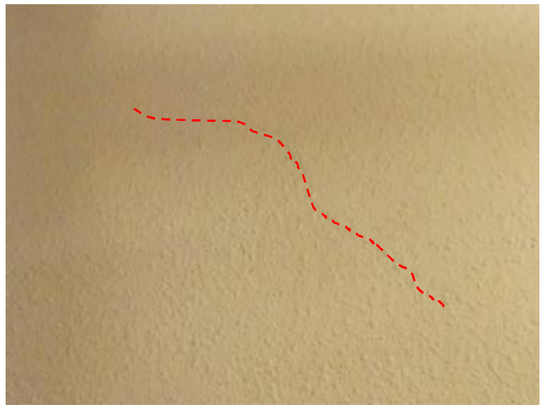
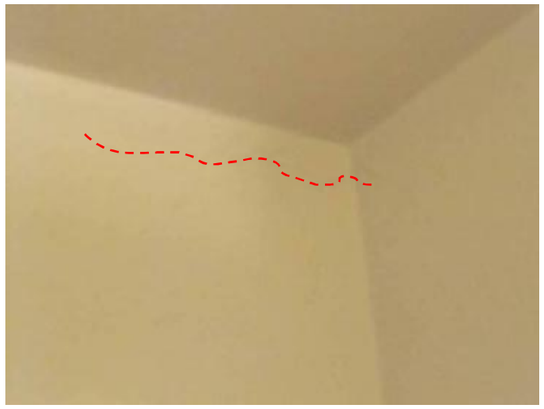
Anomalía:	DO_01	Tipo:	R1	Extensión:	3. BAJO	Localización:

Fotografía 1	PA3_SUP_IZQ	Fotografía 2	PA2_SUP_DCHA

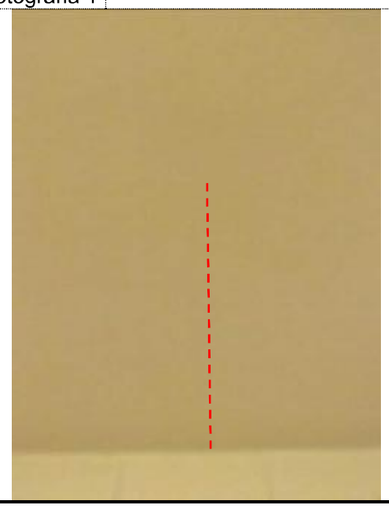
Anomalía:	DO_01	Tipo:	S1	Extensión:	3. BAJO	Localización:

Fotografía 1	TE_IZQ	Fotografía 2

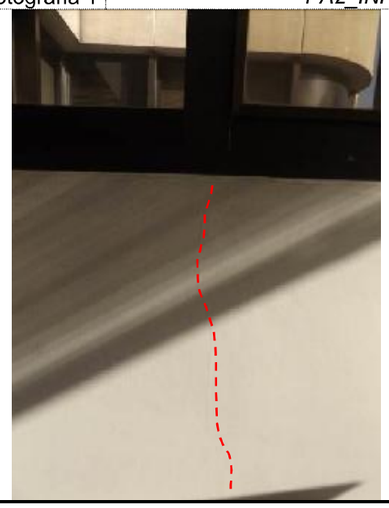
Anomalía:	S1_01	Tipo:	R1	Extensión:	3. BAJO	Localización:

Fotografía 1 *PA2_INF_CENT* Fotografía 2

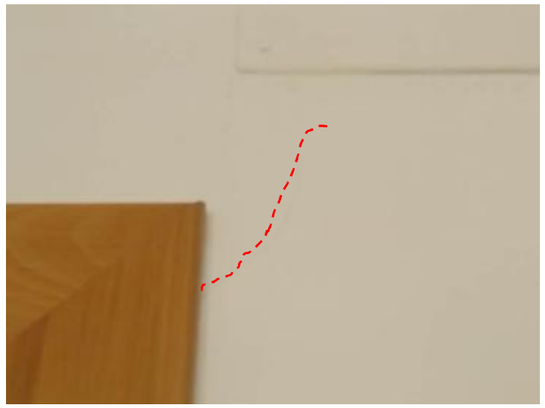
Anomalía:	S3_01	Tipo:	R1	Extensión:	3. BAJO	Localización:

Fotografía 1 *PA1_ESQ_SUP_DCHA_PUER* Fotografía 2

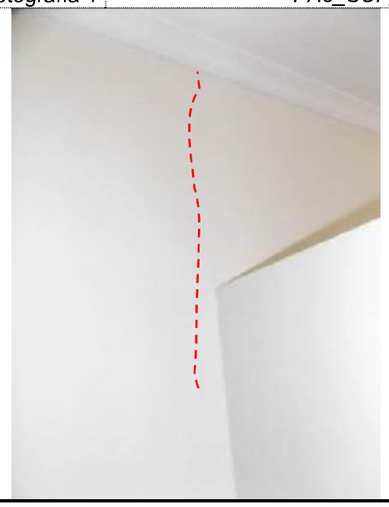
Anomalía:	S10_01	Tipo:	R1	Extensión:	3. BAJO	Localización:	
OBSERVACIONES:							
Fotografía 1		PA3_SUP_DCHA		Fotografía 2

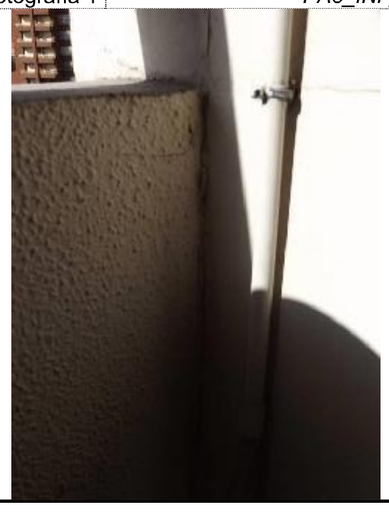
Anomalía:	TE_02	Tipo:	G1	Extensión:	2. MEDIO	Localización:	GENERALIZADA EN PETO

Fotografía 1 *PA3_INF_DCHA* Fotografía 2 *PA3_INF_CENT*

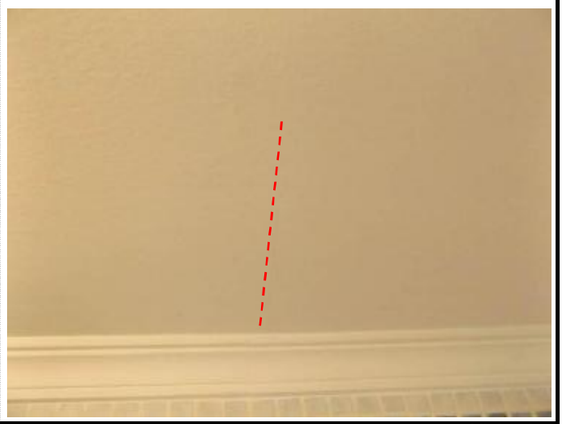
OBSERVACIONES: *PEQUEÑAS FISURAS EN FALSO TECHO DE ESCAYOLA POR EFECTOS HIGROTERMICOS EN UNION DE PIEZAS*

Fotografía 1 *TE_DCHA* Fotografía 2 *TE_IZQ*

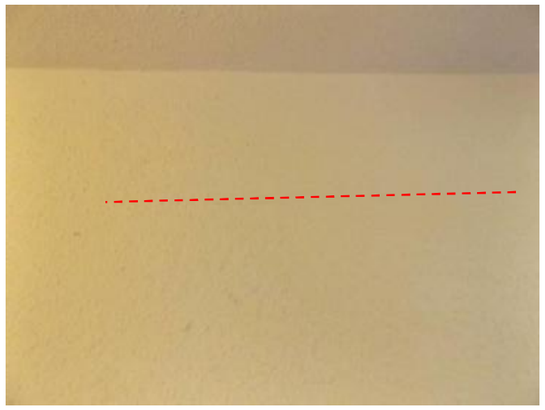
Anomalía:	PS_02	Tipo:	R1	Extensión:	3. BAJO	Localización:

Fotografía 1 *PA1_SUP_CENT* Fotografía 2 *PA2_SUP_IZQ*

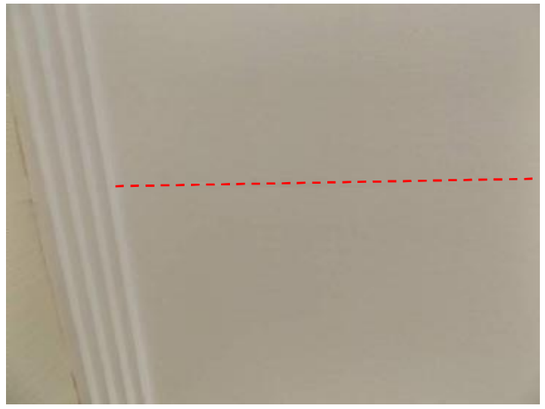
Anomalía:	*VE_01*	Tipo:	*S1*	Extensión:	*1. ALTO*	Localización:	*GENERALIZADA EN TECHO*
OBSERVACIONES:							
Fotografía 1		*TE_DCHA*		Fotografía 2		*TE_IZQ*

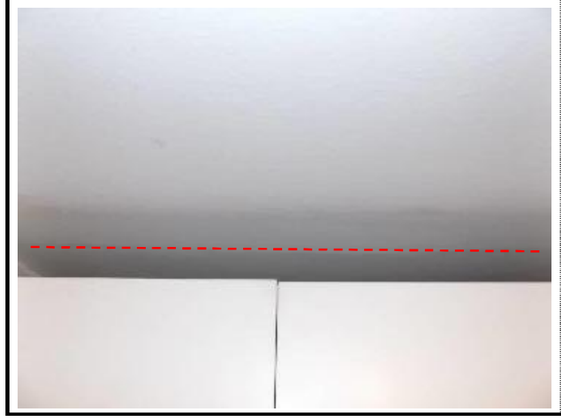
Anomalía:	BA_01	Tipo:	S1	Extensión:	3. BAJO	Localización:	
OBSERVACIONES:							
Fotografía 1			TE_IZQ			Fotografía 2

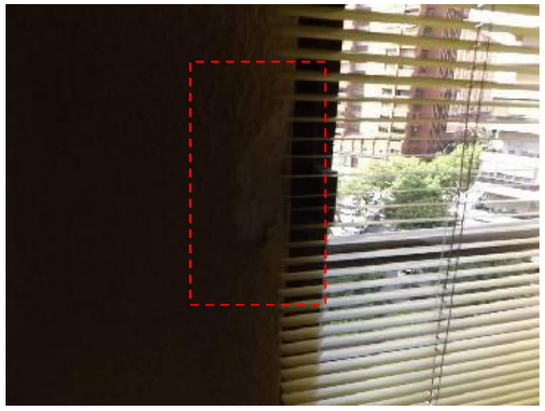
Anomalía:	S1_02	Tipo:	K1	Extensión:	3. BAJO	Localización:

Fotografía 1	PA3_MED_CENT	Fotografía 2

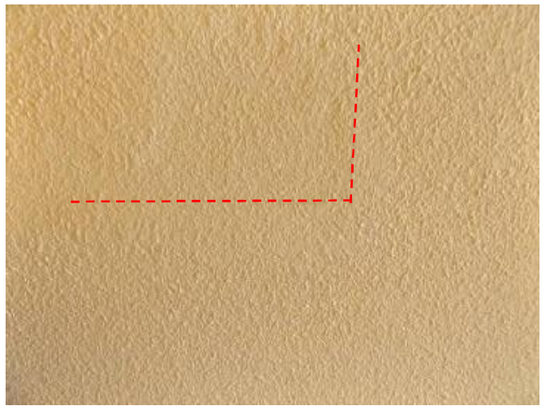
Anomalía:	*S1_01*	Tipo:	*S1*	Extensión:	*3. BAJO*	Localización:	
OBSERVACIONES:							
Fotografía 1			*TE_CENT*		Fotografía 2

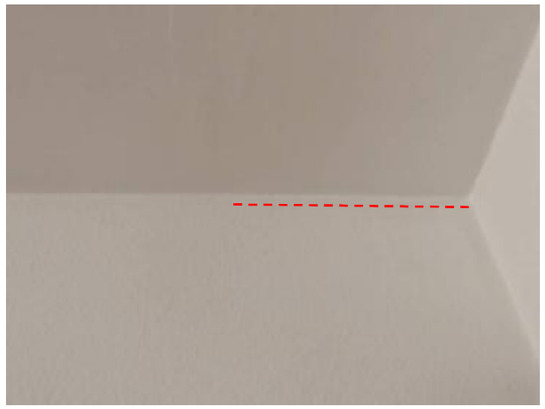
Anomalía:	*S1_01*	Tipo:	*R1*	Extensión:	*3. BAJO*	Localización:	
OBSERVACIONES:							
Fotografía 1			*PA4_SUP_DCHA*			Fotografía 2

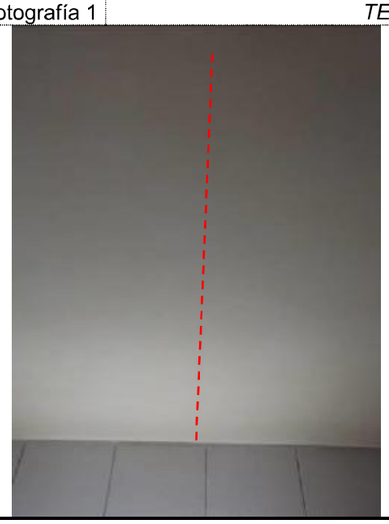
Anomalía:	*BA_02*	Tipo:	*S1*	Extensión:	*3. BAJO*	Localización:	
OBSERVACIONES:							
Fotografía 1			*TE_DCHA*			Fotografía 2

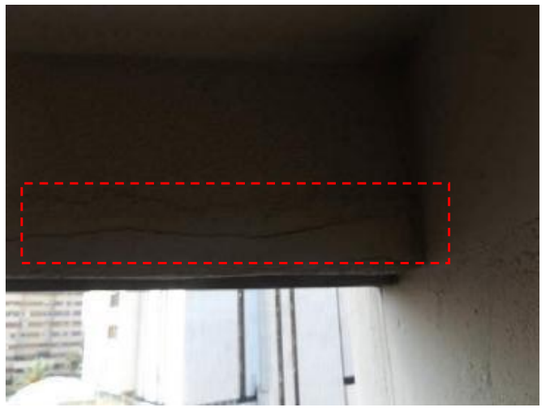
Anomalía:	TE_01	Tipo:	R1	Extensión:	2. MEDIO	Localización:	
OBSERVACIONES:							
Fotografía 1		PA3_SUP_CENT		Fotografía 2

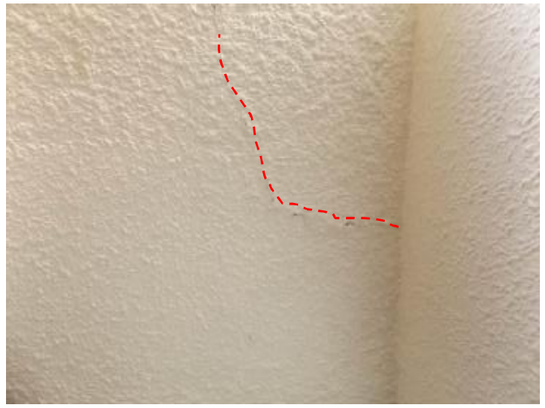
Anomalía:	*S3_01*	Tipo:	*R1*	Extensión:	*3. BAJO*	Localización:	
OBSERVACIONES:							
Fotografía 1		*PA3_INF_DCHA*		Fotografía 2

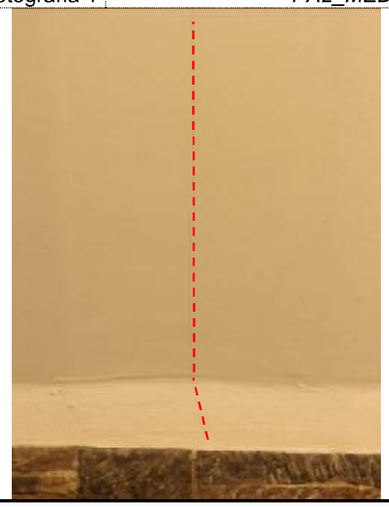
Anomalía:	*BA_01*	Tipo:	*S1*	Extensión:	*3. BAJO*	Localización:	
OBSERVACIONES:							
Fotografía 1			*PA2_MED_CENT*			Fotografía 2

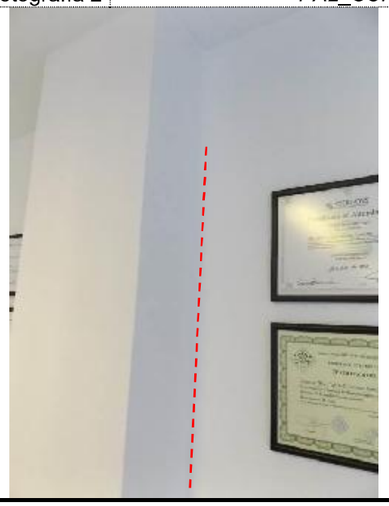
Anomalía:	S1_03	Tipo:	M1	Extensión:	3. BAJO	Localización:	
OBSERVACIONES:	PEQUEÑAS FISURAS PARALELAS INCLINADAS Y CORTAS QUE SE AGRUPAN SIGUIENTE EL ENCUENTRO ENTRE TABIQUE Y PILAR POR EFECTOS HIGROTÉRMICOS

Fotografía 1	PA4_SUP_CENT	Fotografía 2	PA2_SUP_CENT

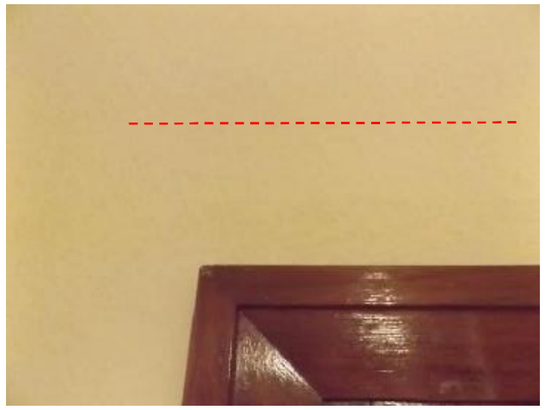
Anomalía:	VE_01	Tipo:	R1	Extensión:	3. BAJO	Localización:	
OBSERVACIONES:

Fotografía 1	PA4_SOBRE_PUER	Fotografía 2

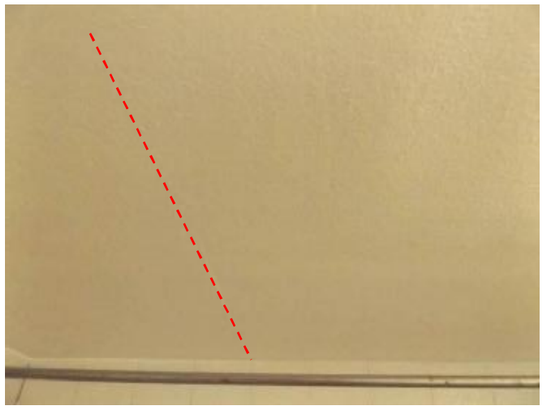
Anomalía:	*BA_01*	Tipo:	*S1*	Extensión:	*3. BAJO*	Localización:	
OBSERVACIONES:							
Fotografía 1			*TE_IZQ*	Fotografía 2			*TE_DCHA*

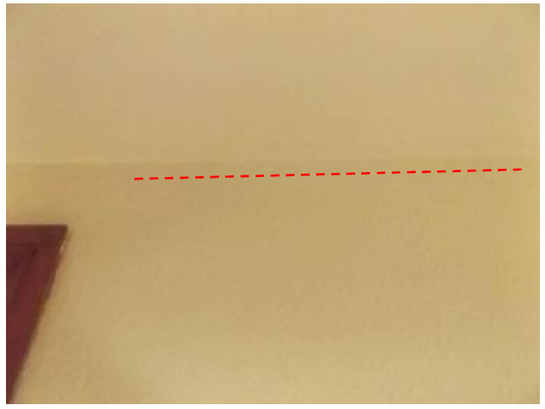
Anomalía:	S3_01	Tipo:	R1	Extensión:	3. BAJO	Localización:	
OBSERVACIONES:							
Fotografía 1			PA4_SUP_CENT		Fotografía 2

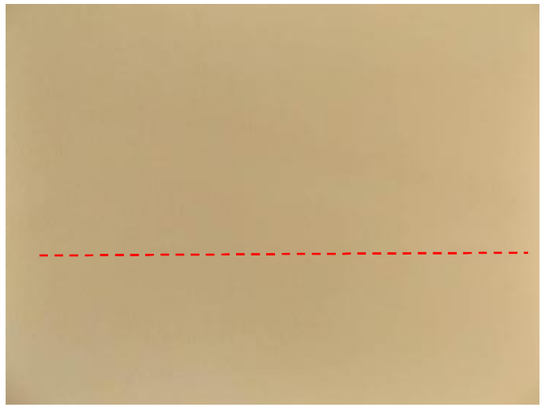
Anomalía:	SA_01	Tipo:	R1	Extensión:	3. BAJO	Localización:	
OBSERVACIONES:							
Fotografía 1			TE_CENT			Fotografía 2

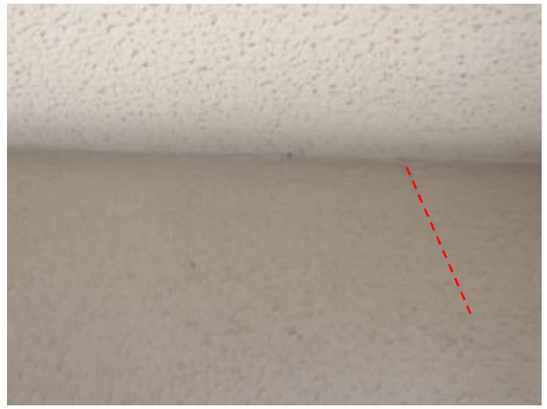
Anomalía:	TE_01	Tipo:	R1	Extensión:	3. BAJO	Localización:	GENERALIZADO EN PARED 4, Y GENERALIZADO EN PARTE SUPERIOR DEL PETO
OBSERVACIONES:							
Fotografía 1			PA4_SUP_IZQ			Fotografía 2	PA3_SUP_DCHA

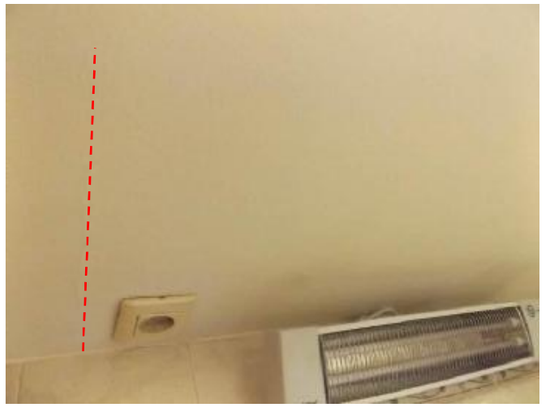
Fotografía 1 *TE_IZQ* Fotografía 2

Anomalía:	BA_02	Tipo:	S1	Extensión:	3. BAJO	Localización:

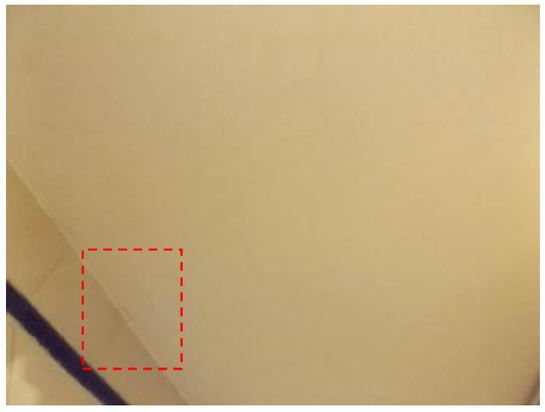
Fotografía 1 *TE_DCHA* Fotografía 2

Anomalía:	BA_02	Tipo:	J1	Extensión:	3. BAJO	Localización:

OBSERVACIONES: *MANCHA DE HUMEDAD DE FILTRACIÓN*

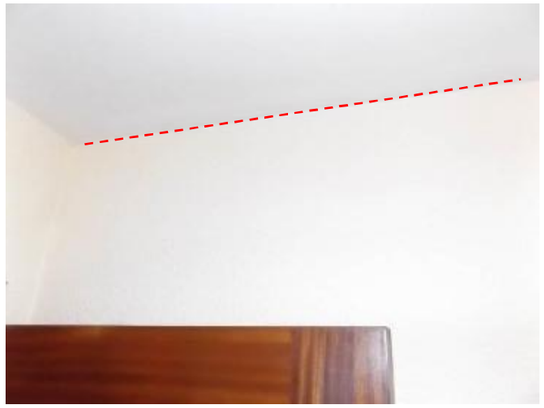
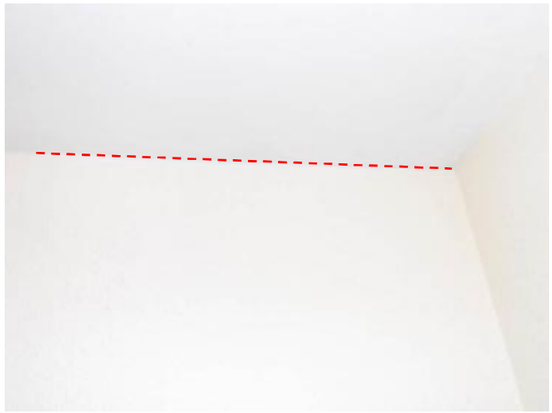
Anomalía:	DO_01	Tipo:	R1	Extensión:	3. BAJO	Localización:	INTERSECCION DE PARED 3 CON TECHO.

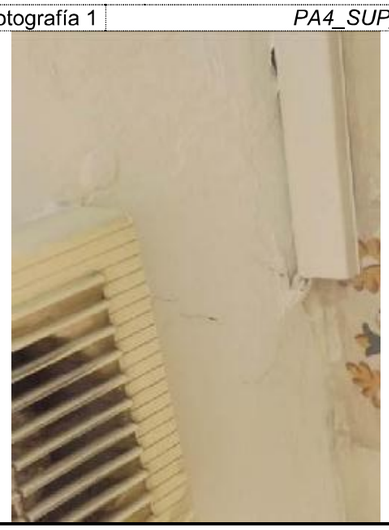
Anomalía:	BA_01	Tipo:	K1	Extensión:	3. BAJO	Localización:	
OBSERVACIONES:							
Fotografía 1		PA4_SUP_DCHA		Fotografía 2

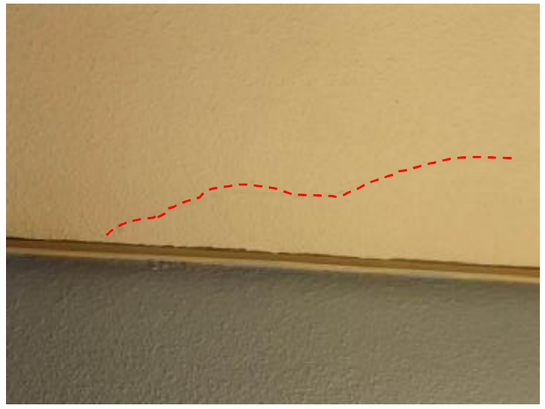
Anomalía:	S1_01	Tipo:	R1	Extensión:	3. BAJO	Localización:	
OBSERVACIONES:	COMEDOR PRINCIPAL						
Fotografía 1		PA2_MED_IZQ		Fotografía 2

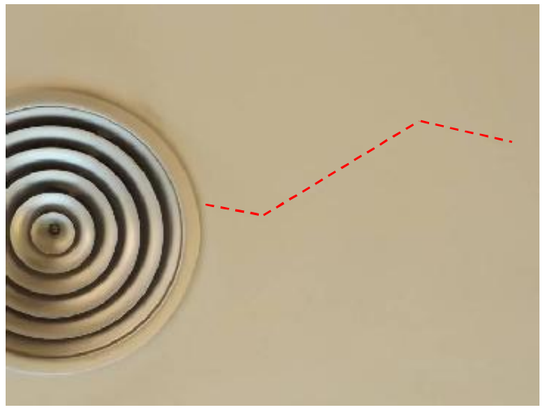
Anomalía:	*S1–01*	Tipo:	*S1*	Extensión:	*3. BAJO*	Localización:	
OBSERVACIONES:							
Fotografía 1			*TE_CENT*		Fotografía 2

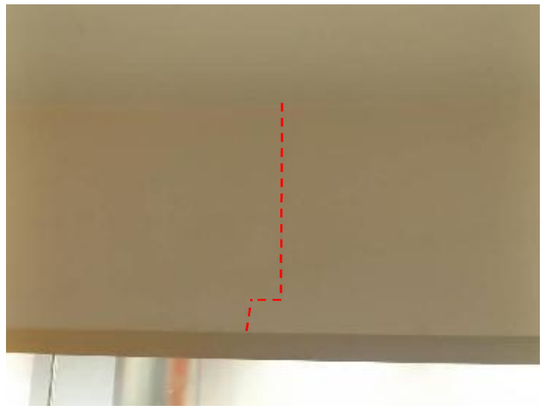
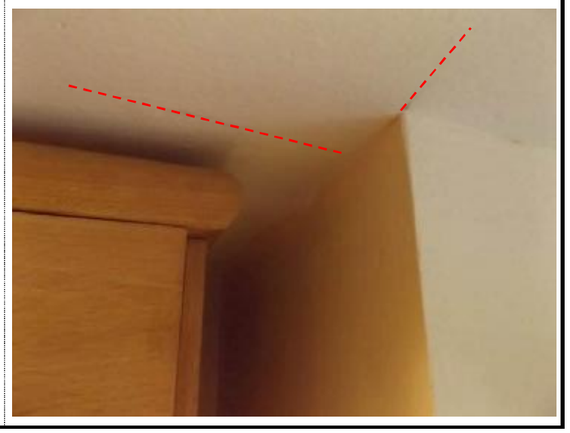
Anomalía:	*S2_01*	Tipo:	*S1*	Extensión:	*3. BAJO*	Localización:	
OBSERVACIONES:							
Fotografía 1	*PA3_SUP*			Fotografía 2	*PA3_SUP_IZQ*

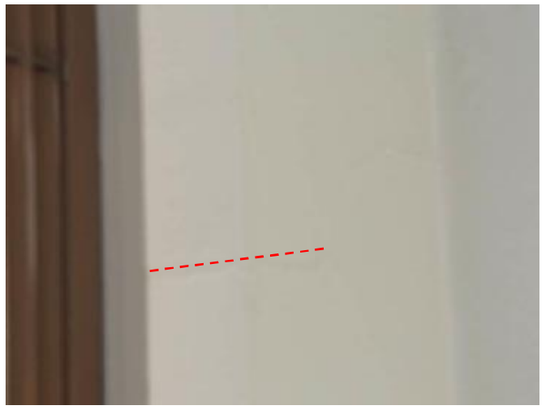
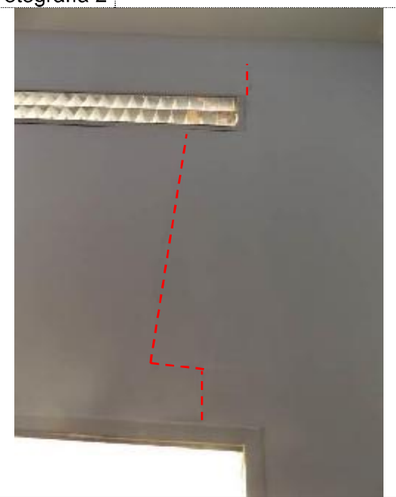
Fotografía 1 *PA3_SUP_IZQ* Fotografía 2 *TE_IZQ*

OBSERVACIONES: *PEQUEÑAS FISURAS EN TABIQUERIA DE CARTON-YESO Y EN FALSO TECHO DE ESCAYOLA DE CARÁCTER HIGROTERMICO*

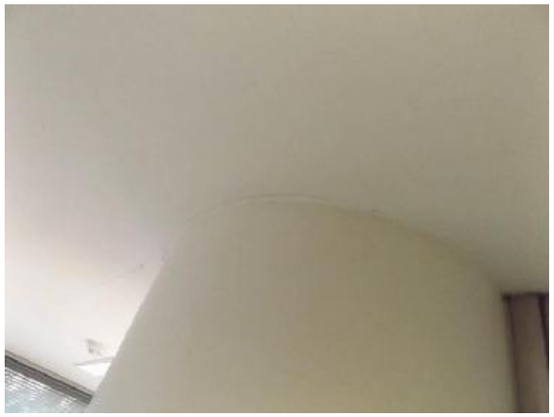
Anomalía:	S26_03	Tipo:	S1	Extensión:	3. BAJO	Localización:	
OBSERVACIONES:							
Fotografía 1		TE_IZQ		Fotografía 2		TE_DCHA

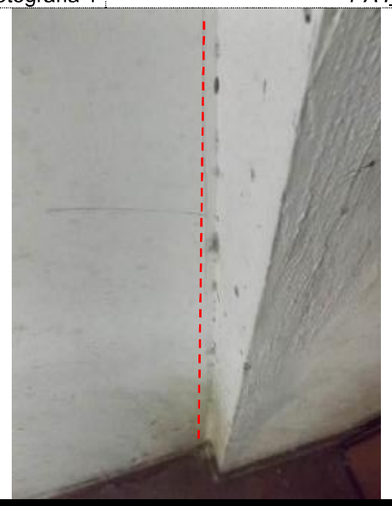
Fotografía 1	PA4_DCHA	Fotografía 2

OBSERVACIONES: *PEQUEÑAS FISURAS EN TABIQUERIA DE CARTON-YESO*

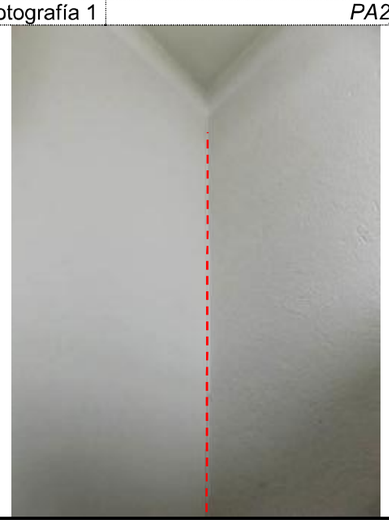
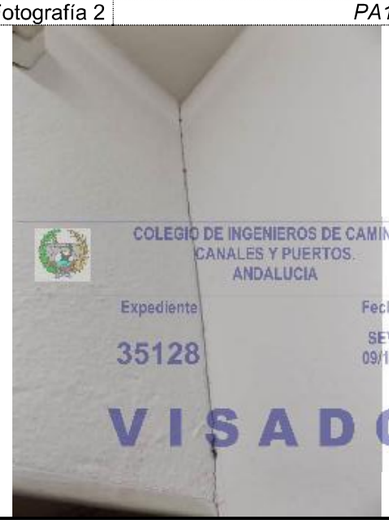
Fotografía 1	PA2_DCHA	Fotografía 2	PA1-2_SUP

Anomalía:	S54_02	Tipo:	S1	Extensión:	3. BAJO	Localización:

OBSERVACIONES: *PEQUEÑAS FISURAS EN TABIQUERIA DE CARTON-YESO*

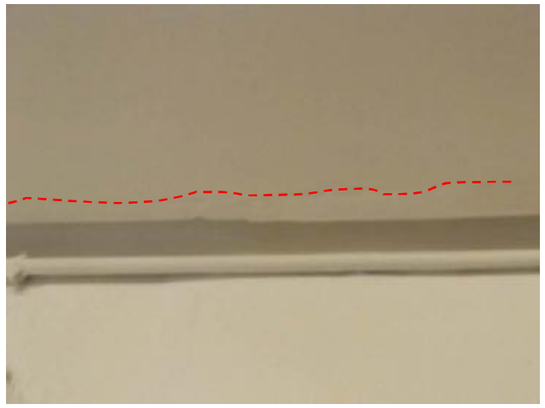
Fotografía 1	TE_CENT	Fotografía 2	TE_IZQ

Anomalía:	S56_02	Tipo:	S1	Extensión:	3. BAJO	Localización:	GENERALIZADA EN TECHO

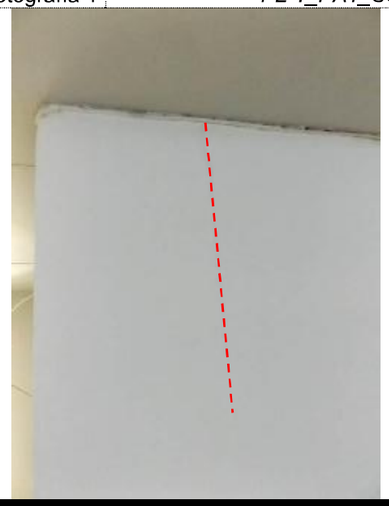
Fotografía 1	PL-1_PA1_SUP_IZQ	Fotografía 2

Anomalía:	S57_01	Tipo:	S1	Extensión:	3. BAJO	Localización:

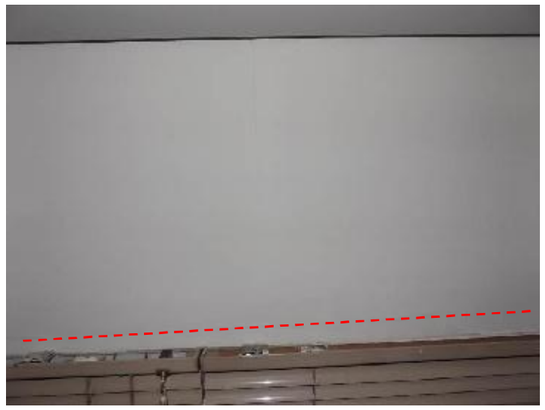
Fotografía 1	PL1ª_PA3_SUP_CENT	Fotografía 2	PL1ª_PA2_SUP_DCHA

Anomalía:	S58_02	Tipo:	S1	Extensión:	3. BAJO	Localización:

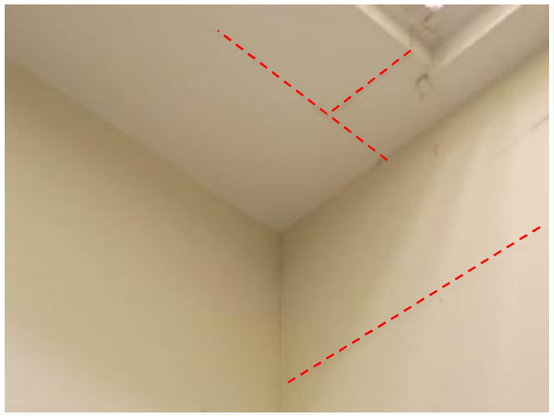
Fotografía 2 — PA3_SUP_DCHA

Anomalía:	S59_01	Tipo:	S1	Extensión:	3. BAJO	Localización:	GENERALIZADO EN TECHO Y EN PARED 3.

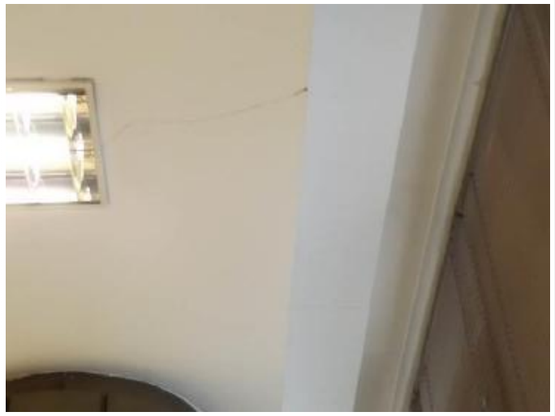
Fotografía 2 TE_IZQ

Anomalía:	S65_01	Tipo:	S1	Extensión:	3. BAJO	Localización:	GENERALIZADA EN TECHO

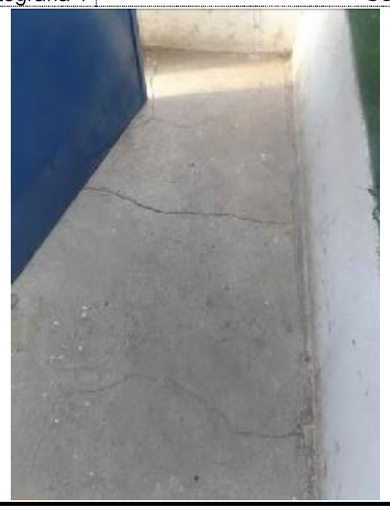
Fotografía 1 *SU_DCHA*

OBSERVACIONES: *RETRACCIÓN EN SUELO Y DESPRENDIMIENTO LOCAL*

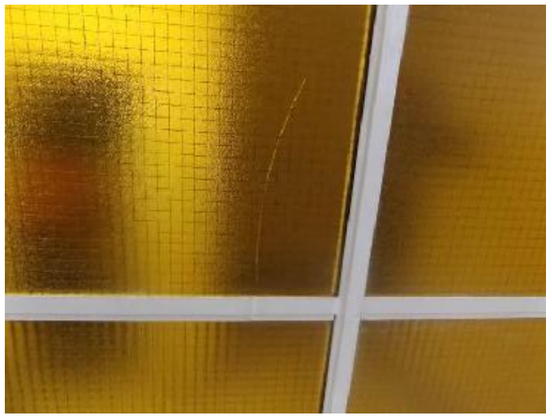
Fotografía 1	*PA4_ESQ_INF_DCHA_VENT*	Fotografía 2

Anomalía:	*ES_02*	Tipo:	*K1*	Extensión:	*3. BAJO*	Localización:	*CRISTAL DE ESCALERA*

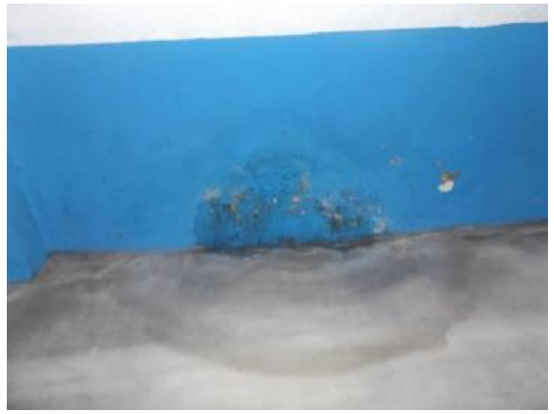
Fotografía 1 *PA2_JUNTO_ALJIBE*	Fotografía 2 *RAMPA_PARKING*

OBSERVACIONES: *NOS COMETA LA PROPIEDAD QUE HAY FILTRACIONES DE AGUA DE LLUVIA A TRAVÉS DEL MURO DERECHA (C/HILERA)*

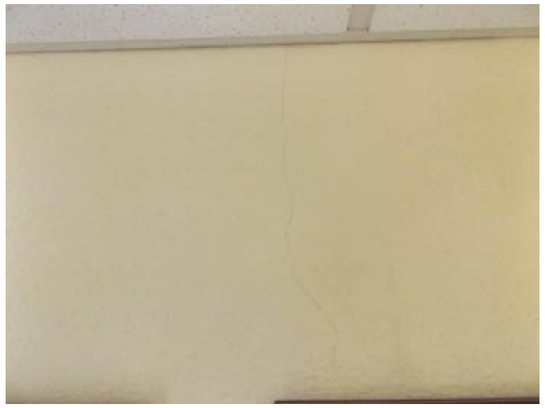
Anomalía:	*S1_01*	Tipo:	*R1*	Extensión:	*3. BAJO*	Localización:	*PA2_IZQ* *PA1_SOBRE_PUER* *PA3_SOBRE_PUER*
OBSERVACIONES:							
Fotografía 1			*PA1_SUP_IZQ*	Fotografía 2			*PA4_SUP_DCHA*
