Vivienda	V13	Piso	2	Letra	B	Propietario:	ISABEL FERNÁNDEZ
OBSERVACIONES:	BLOQUE 12						
Dependencias inspeccionadas	Nº	10		Relación:	SALÓN, VESTÍBULO, TERRAZA, COCINA, DORMITORIO 1, DORMITORIO 2, DORMITORIO 3, DORMITORIO 4, BAÑO 1, BAÑO 2

INFORME DE INSPECCIÓN VISUAL DE EDIFICIO
Dirección: CALLE ESPERANTO 10 | Ref.: 2I143_EP010

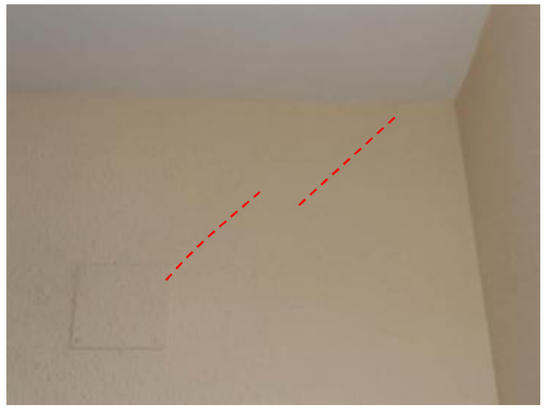
Anomalía:	DO_01	Tipo:	R1	Extensión:	3. BAJO	Localización:	
OBSERVACIONES:							
Fotografía 1			PA4_SUP_DCHA			Fotografía 2

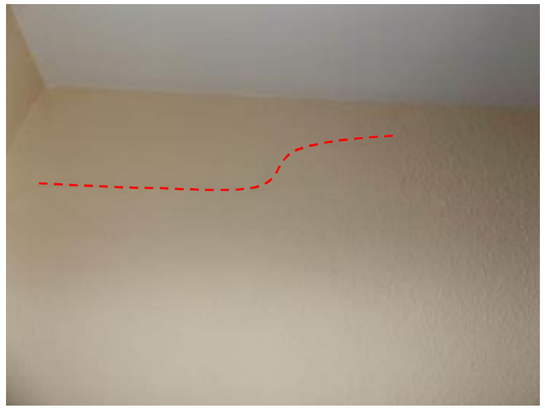
Anomalía:	DO_01	Tipo:	R1	Extensión:	3. BAJO	Localización:	
OBSERVACIONES:							
Fotografía 1			PA2_JUNTO_PUER			Fotografía 2

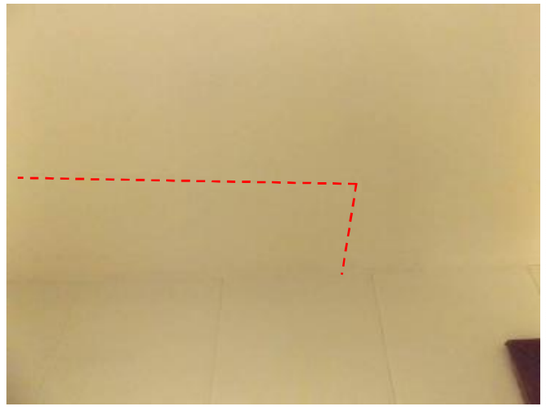
Fotografía 1 *TE_DCHA* Fotografía 2

Anomalía:	BA_01	Tipo:	S1	Extensión:	3. BAJO	Localización:

OBSERVACIONES: *FISURA EN FALSO TECHO EN LA UNIÓN DE PIEZAS*

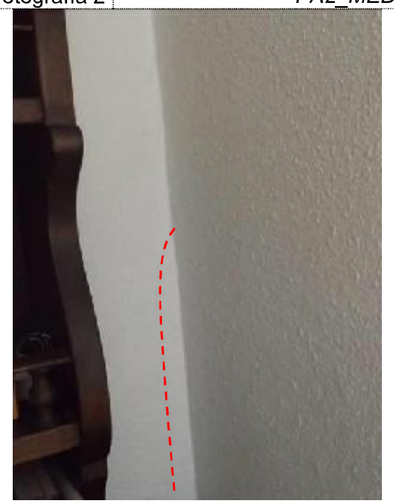
Fotografía 1	PA1_SUP_IZQ	Fotografía 2	PA2_MED_DCHA

Anomalía:	SA_01	Tipo:	R1	Extensión:	3. BAJO	Localización:

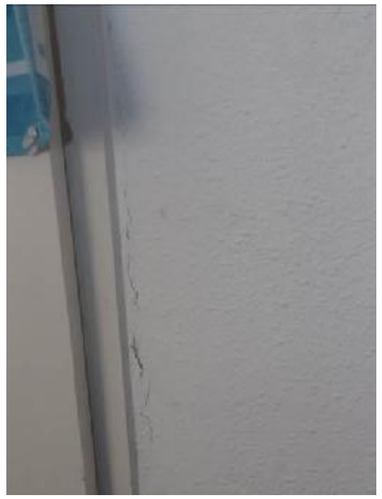
Anomalía:	DO_01	Tipo:	R1	Extensión:	3. BAJO	Localización:	
OBSERVACIONES:	FISURA EN UNIÓN MARCO-CERRAMIENTO						
Fotografía 1	PA1_INF_IZQ	Fotografía 2

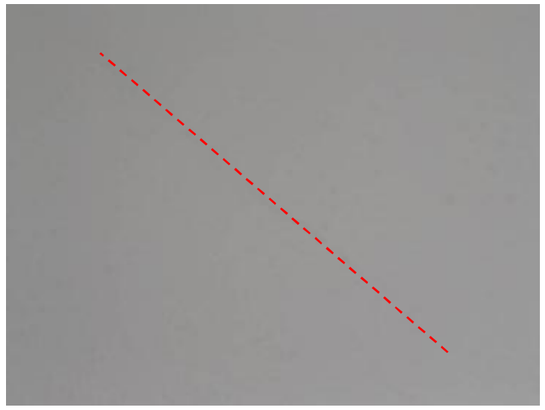
Anomalía:	DO_01	Tipo:	R1	Extensión:	3. BAJO	Localización:	
OBSERVACIONES:							
Fotografía 1	PA2_MED_IZQ	Fotografía 2

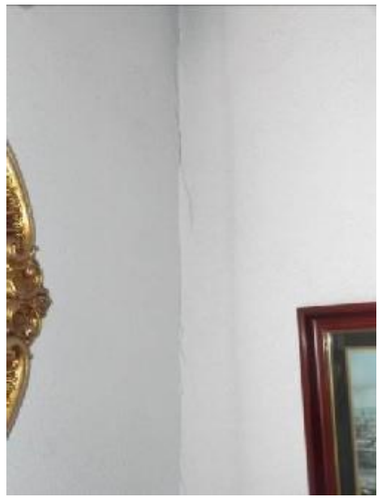
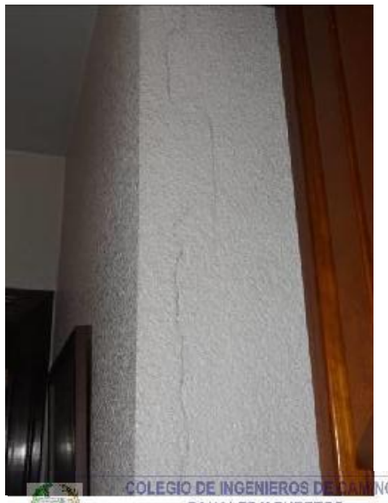
Anomalía:	*SA_01*	Tipo:	*R1*	Extensión:	*2.MEDIO*	Localización:	
OBSERVACIONES: *FISURA VERTICAL EN EL ENCUENTRO ENTRE TABIQUES*							
Fotografía 1	*PA3-4_SUP_DCHA*	Fotografía 2	*PA2_SUP_IZQ*

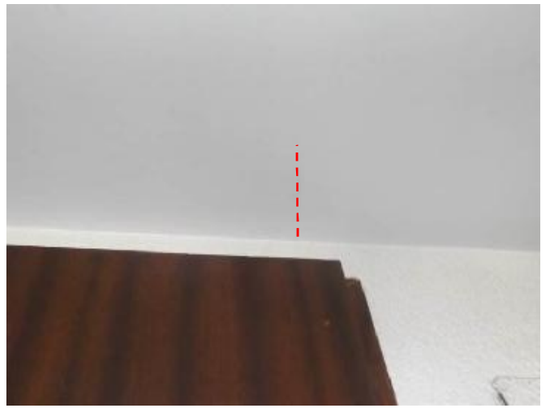
Fotografía 1	TE_CENT	Fotografía 2

Anomalía:	SE_01	Tipo:	R1	Extensión:	3. BAJO	Localización:	ZONA

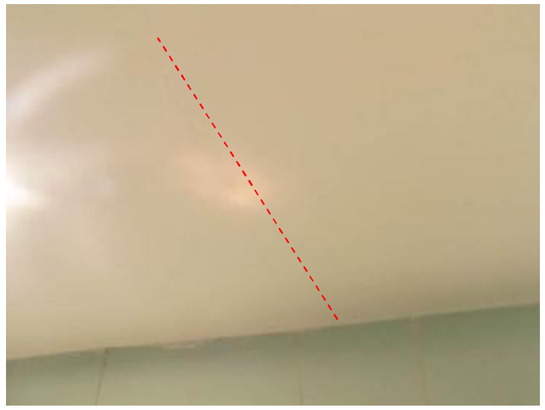
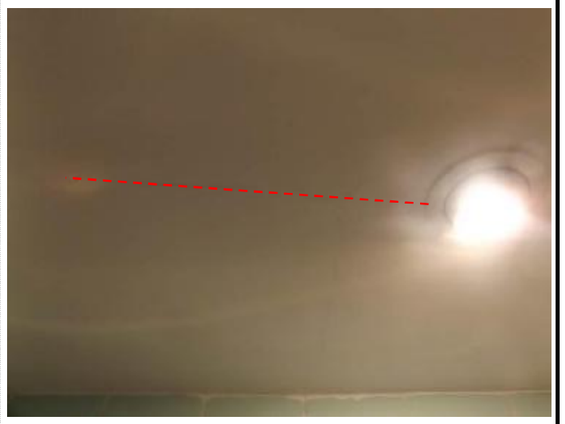
Fotografía 1	TE_IZQ	Fotografía 2	TE_DCHA

Anomalía:	BA_01	Tipo:	R1	Extensión:	3. BAJO	Localización:

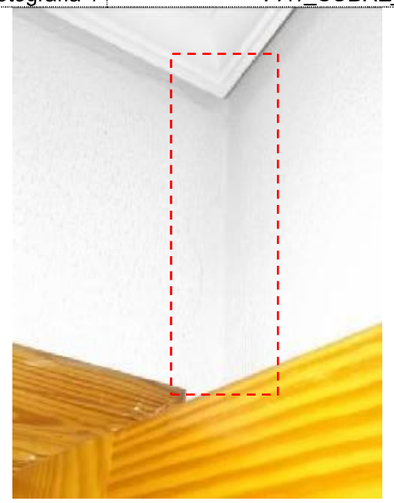
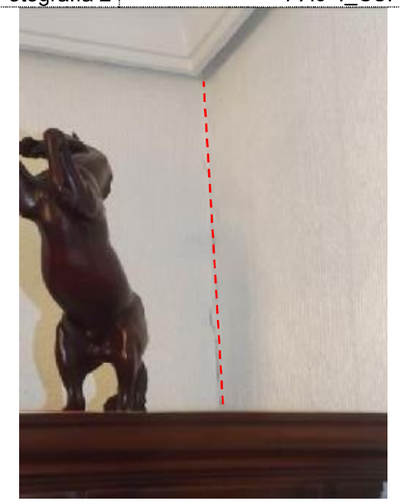
Anomalía:	SA_01	Tipo:	R1	Extensión:	3. BAJO	Localización:	
OBSERVACIONES:	FISURA VERTICAL EN EL ENCUENTRO ENTRE TABIQUES						
Fotografía 1	PA1_SOBRE_PUER	Fotografía 2	PA3-4_SUP_DCHA

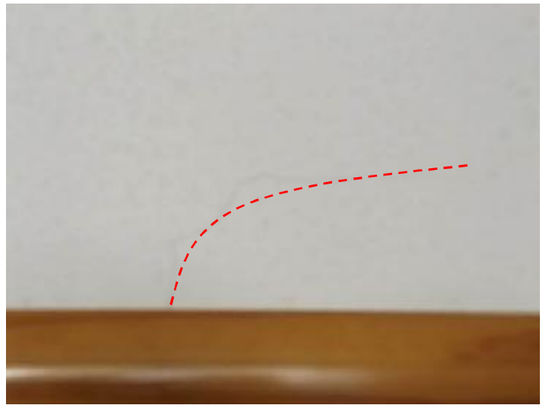
Anomalía:	SE_01	Tipo:	R1	Extensión:	3. BAJO	Localización:	
OBSERVACIONES:							
Fotografía 1	PA1_SOBRE_PUER	Fotografía 2

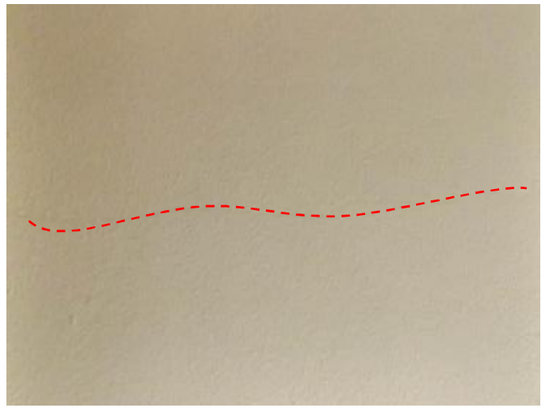
Anomalía:	DO_01	Tipo:	R1	Extensión:	1.ALTO	Localización:	
OBSERVACIONES:							
Fotografía 1		PA2_SUP_IZQ		Fotografía 2

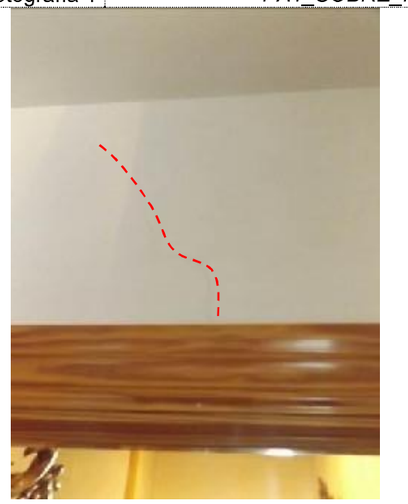
Anomalía:	DO_01	Tipo:	R1	Extensión:	3. BAJO	Localización:	
OBSERVACIONES:	PEQUEÑAS FISURAS CON TRAYECTORIA INCLINADA POR EFECTOS HIGROTERMICOS						
Fotografía 1		PA1_SOBRE_PUER		Fotografía 2

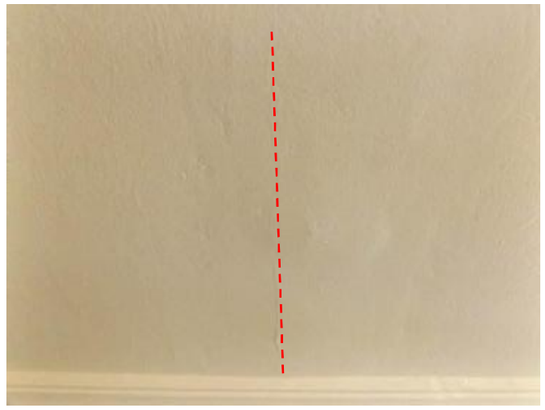
Anomalía:	BA_01	Tipo:	S1	Extensión:	3. BAJO	Localización:	
OBSERVACIONES:							
Fotografía 1			TE_DCHA			Fotografía 2

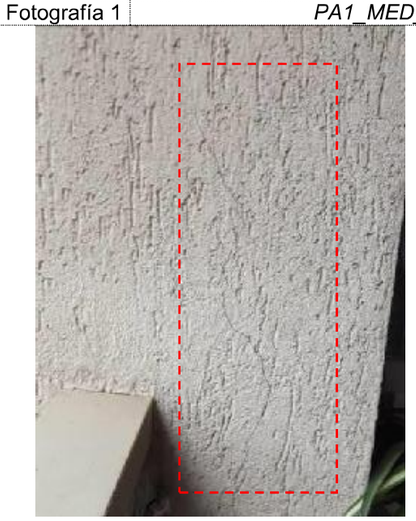
Anomalía:	TE_01	Tipo:	R1	Extensión:	3. BAJO	Localización:	
OBSERVACIONES:							
Fotografía 1			PA1_MED_DCHA			Fotografía 2

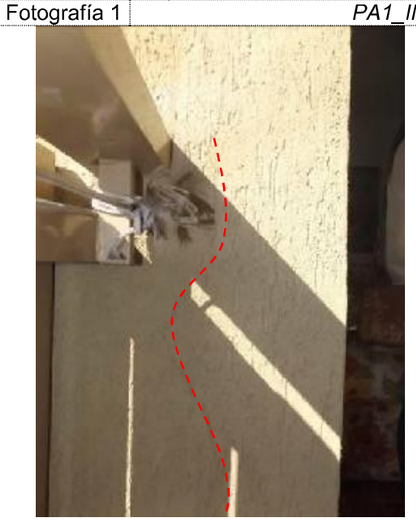
Anomalía:	*TE_01*	Tipo:	*R1*	Extensión:	*3. BAJO*	Localización:	
OBSERVACIONES:							
Fotografía 1	*PA1_INF_IZQ*			Fotografía 2	*TE_CENT*

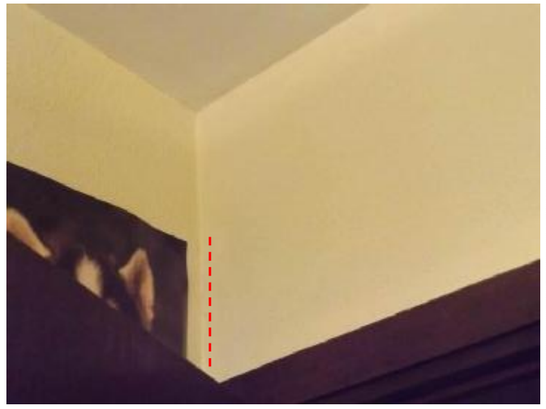
Anomalía:	DO _01	Tipo:	R1	Extensión:	3. BAJO	Localización:	SOBRE PUERTA
OBSERVACIONES:							
Fotografía 1		PA1_SOBRE_PUER		Fotografía 2

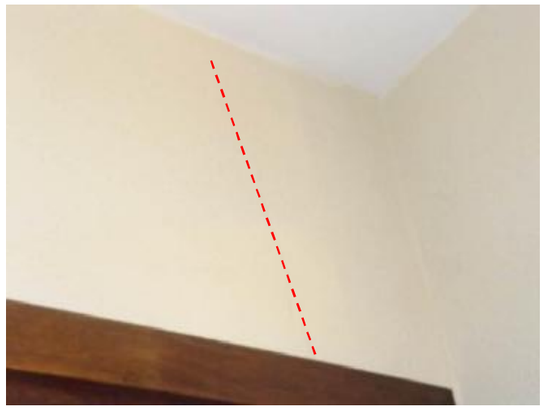
Anomalía:	SA_01	Tipo:	R1	Extensión:	3. BAJO	Localización:	
OBSERVACIONES:							
Fotografía 1		PA1_SOBRE_PUER				Fotografía 2

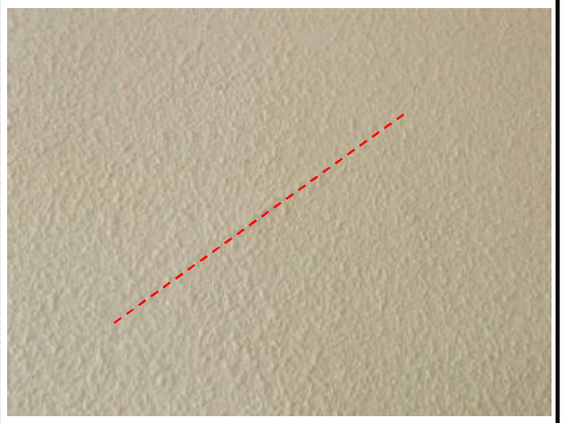
Anomalía:	*SA_01*	Tipo:	*R1*	Extensión:	*3. BAJO*	Localización:	
OBSERVACIONES:	*PEQUEÑAS FISURAS CON VARIAS TRAYECTORIAS POR EFECTOS HIGROTERMICOS*						
Fotografía 1	*PA1_MED_IZQ*	Fotografía 2	*PA4_SUP_DCHA*

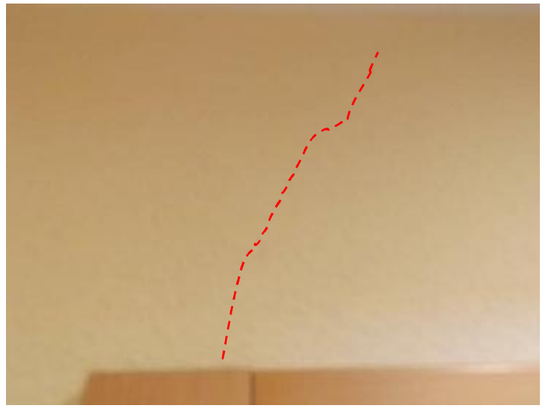
Anomalía:	PS_01	Tipo:	R1	Extensión:	3. BAJO	Localización:	
OBSERVACIONES:	PEQUEÑA FISURA DE ORIGEN HIGROTERMICO						
Fotografía 1	PA2_SUP_CENT			Fotografía 2

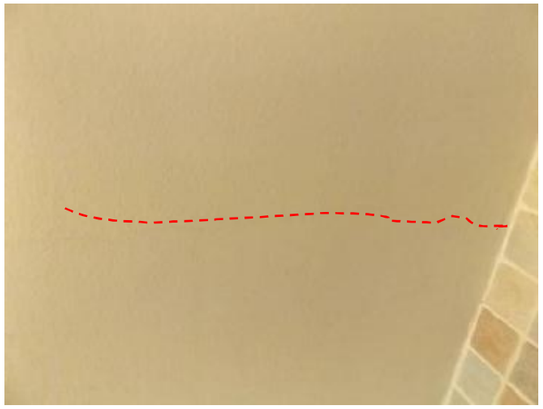
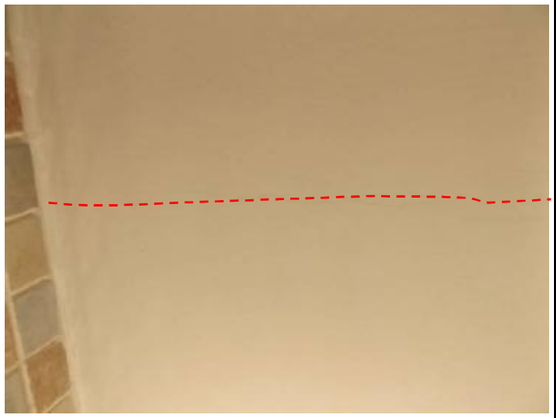
Anomalía:	BA_01	Tipo:	S1	Extensión:	1. ALTO	Localización:	GENERALIZADA EN TECHO
OBSERVACIONES:	PEQUEÑAS FISURAS EN FALSO TECHO POR EFECTOS HIGROTERMICOS						
Fotografía 1	TE_DCHA			Fotografía 2	TE_IZQ

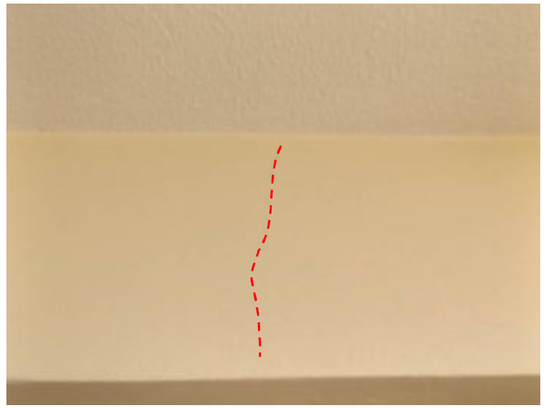
Fotografía 1 *PA1_SOBRE_PUER* Fotografía 2 *TE_IZQ*

OBSERVACIONES: *PEQUEÑAS FISURAS CON VARIAS TRAYECTORIAS DE ORIGEN HIGROTERMICO*

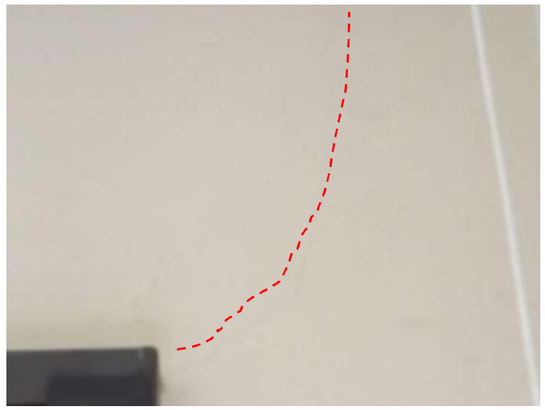
Anomalía:	DO_01	Tipo:	R1	Extensión:	3. BAJO	Localización:	
OBSERVACIONES:							
Fotografía 1			PA3_SUP_DCHA			Fotografía 2

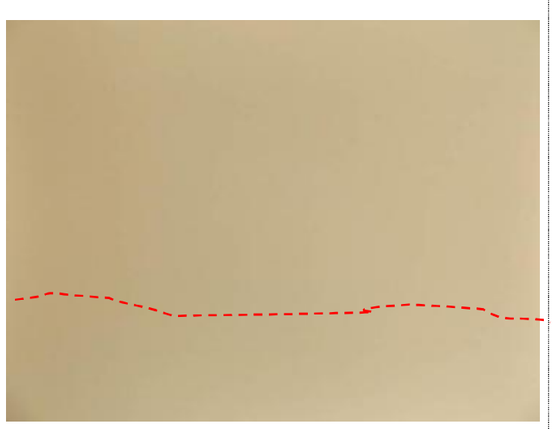
Anomalía:	BA_01	Tipo:	S1	Extensión:	3. BAJO	Localización:	
OBSERVACIONES:							
Fotografía 1			TE_CENT			Fotografía 2

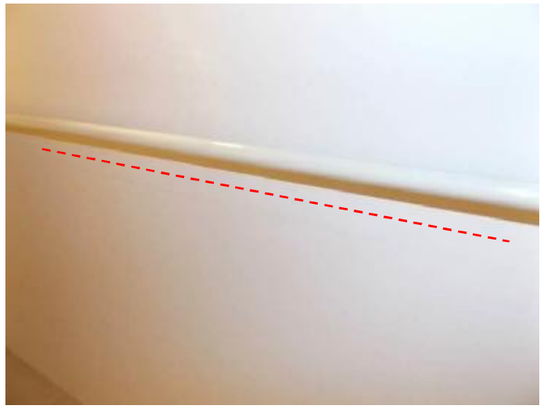
Anomalía:	BA_01	Tipo:	S1	Extensión:	3. BAJO	Localización:	
OBSERVACIONES:							
Fotografía 1			TE_DCHA			Fotografía 2

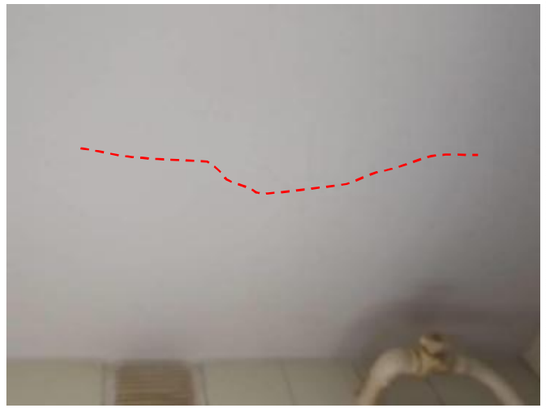
Anomalía:	CC_01	Tipo:	R1	Extensión:	3. BAJO	Localización:	
OBSERVACIONES:							
Fotografía 1	TE_CENT			Fotografía 2

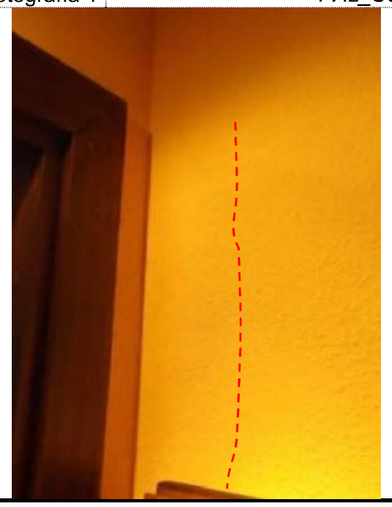
Anomalía:	PS_01	Tipo:	R1	Extensión:	3. BAJO	Localización:	
OBSERVACIONES:							
Fotografía 1	PA2_SUP_IZQ			Fotografía 2	PA2_SUP_DCHA

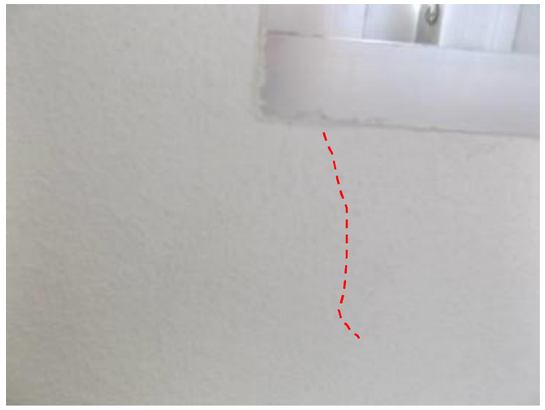
Anomalía:	DO_01	Tipo:	R1	Extensión:	3. BAJO	Localización:	.
OBSERVACIONES:							
Fotografía 1			PA3_ESQ_INF_IZQ_VENT			Fotografía 2

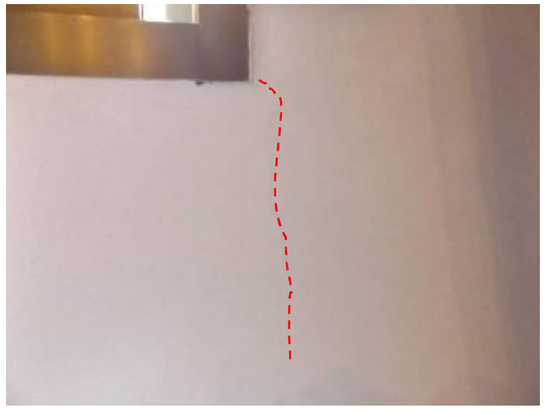
Fotografía 1	PA3_ESQ_INF_DCHA_VENT	Fotografía 2

OBSERVACIONES: *PEQUEÑA FISURA DE ORIGEN HIGROTERMICO*

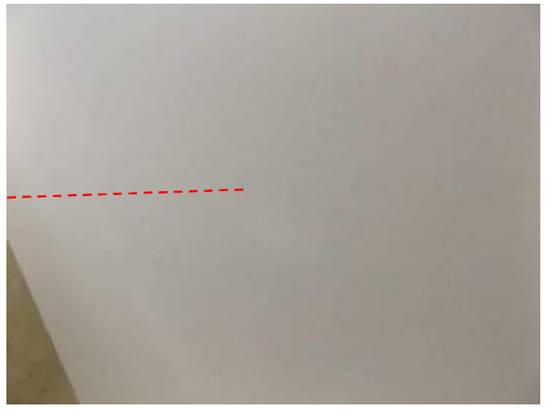
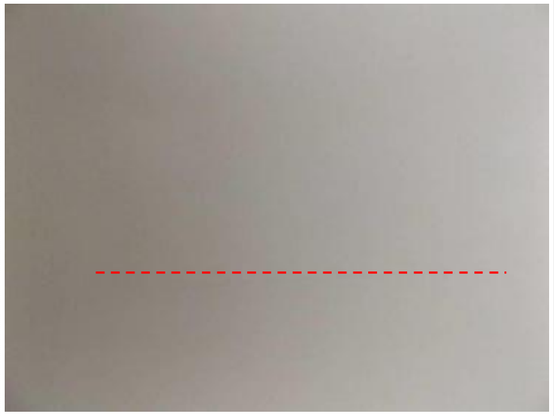
Anomalía:	BA_01	Tipo:	S1	Extensión:	3. BAJO	Localización:	
OBSERVACIONES:							
Fotografía 1	TE_DCHA			Fotografía 2	TE_IZQ

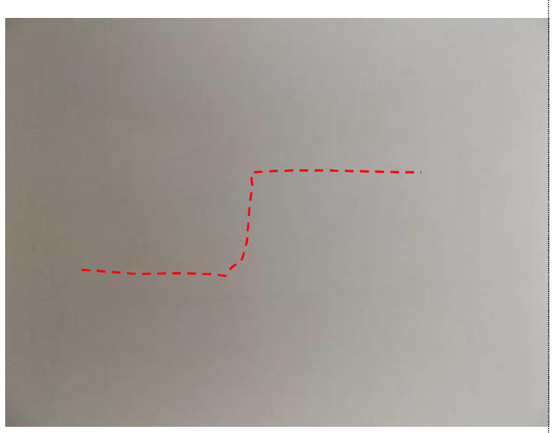
Anomalía:	DO_01	Tipo:	R1	Extensión:	3. BAJO	Localización:	.
OBSERVACIONES:							
Fotografía 1	PA3_ESQ_INF_DCHA_VENT			Fotografía 2

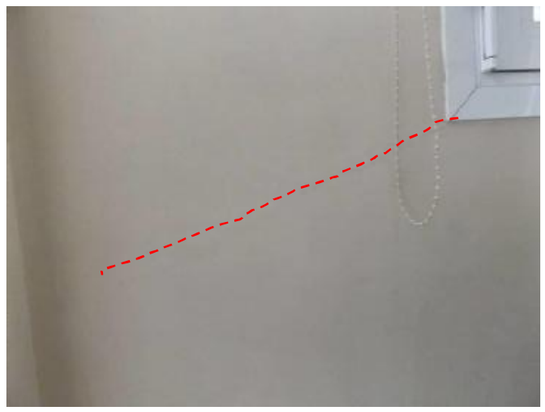
Fotografía 1 *PA3_BAJO_VENT_IZQ* Fotografía 2 *PA3_BAJO_VENT_DCHA*

Anomalía:	CC_02	Tipo:	R1	Extensión:	3. BAJO	Localización:

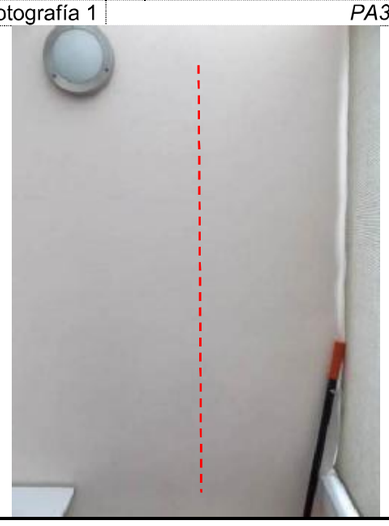
Fotografía 1 *PA3_DCHA* Fotografía 2

OBSERVACIONES: *PEQUEÑAS FISURAS PARALELAS INCLINADAS Y CORTAS QUE SE AGRUPAN, SIGUIENDO EL ENCUENTRO ENTRE UN TABIQUE Y PILAR.*

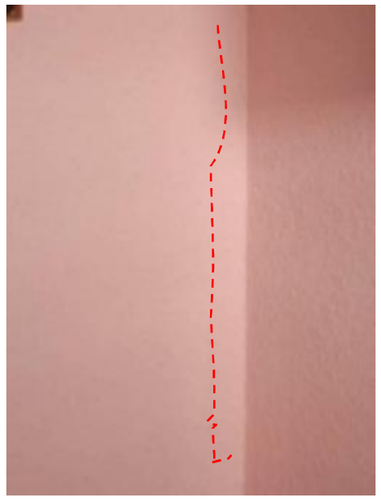
Anomalía:	DO_01	Tipo:	R1	Extensión:	3. BAJO	Localización:	
OBSERVACIONES:							
Fotografía 1	PA1_IZQ			Fotografía 2	PA4_CENT

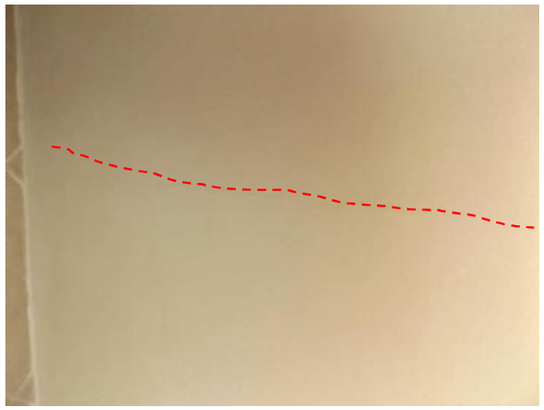
Anomalía:	BA_01	Tipo:	S1	Extensión:	3. BAJO	Localización:	
OBSERVACIONES:							
Fotografía 1			TE_IZQ			Fotografía 2

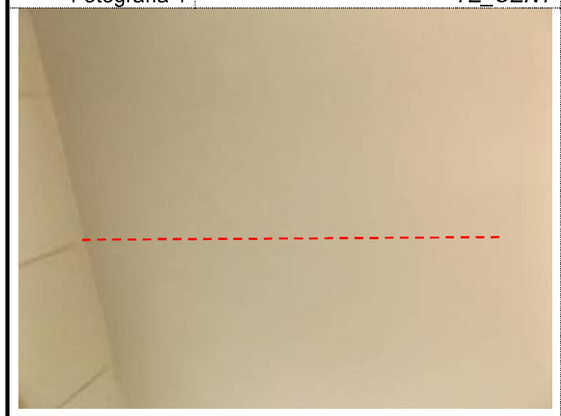
Fotografía 1 — TE_CENT — Fotografía 2

Anomalía:	CC_02	Tipo:	K1	Extensión:	3. BAJO	Localización:

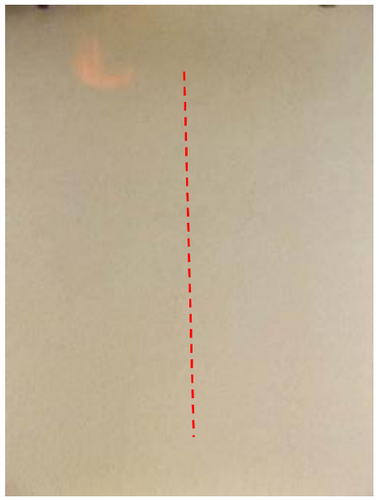
Fotografía 1 *PA3_ESQ_INF_IZQ_VENT* Fotografía 2 *PA4_IZQ*

OBSERVACIONES: *PEQUEÑAS FISURAS CON VARIAS TRAYECTORIAS DE ORIGEN HIGROTERMICO*

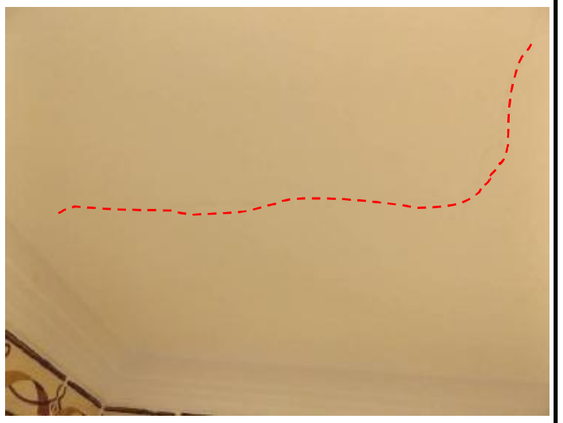
Fotografía 1 *TE_CENT* Fotografía 2 *TE_IZQ*

OBSERVACIONES: *PEQUEÑAS FISURAS EN FALSO TECHO DE ORIGEN HIGROTERMICO*

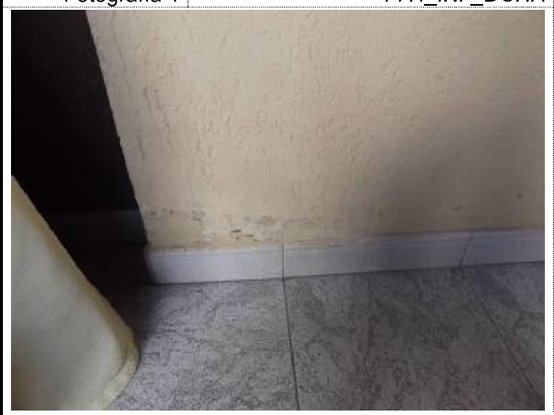
Fotografía 1 *PA4_INF_DCHA* Fotografía 2

OBSERVACIONES: *MANCHAS DE HUMEDAD DE FILTRACION POR INSUFICIENTE ESTANQUEIDAD*

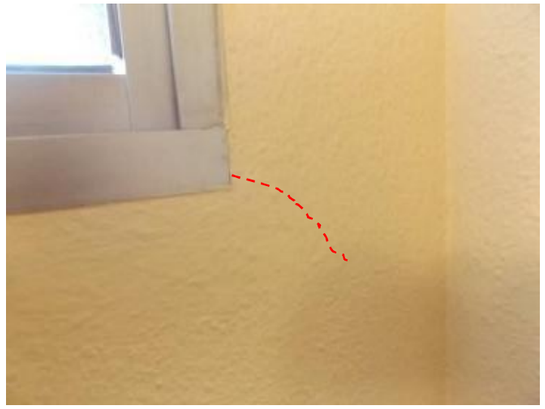
Fotografía 1	PA3_MED_DCHA	Fotografía 2

OBSERVACIONES: *PEQUEÑA FISURA INCLINADA DE ORIGEN HIGROTERMICO*

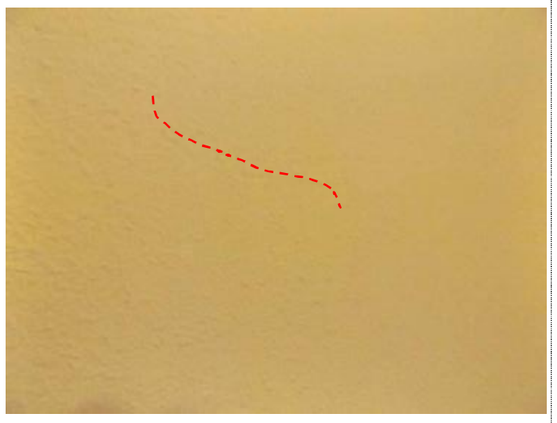
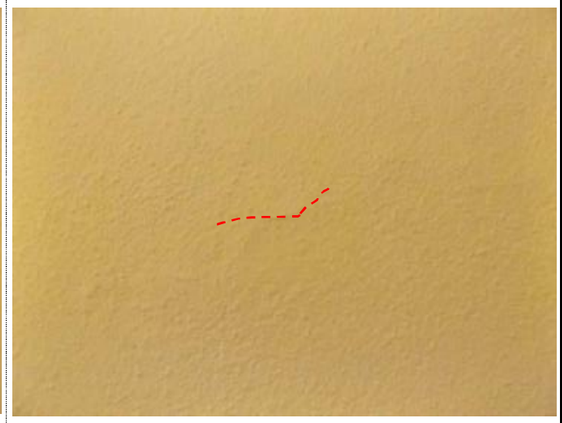
Anomalía:	DO_01	Tipo:	R1	Extensión:	3. BAJO	Localización:	
OBSERVACIONES:	PEQUEÑAS FISURAS CON VARIAS TRAYECTORIAS DE ORIGEN HIGROTERMICO						
Fotografía 1	PA2_SUP_CENT			Fotografía 2	PA4_SUP_CENT

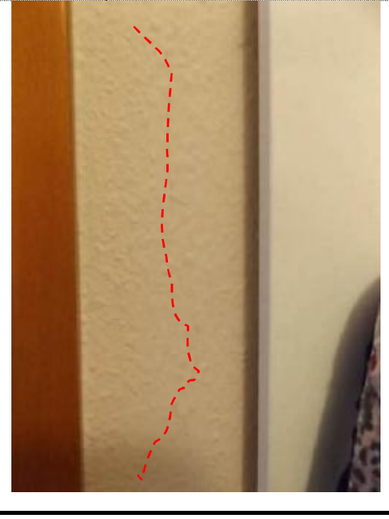
Anomalía:	SA_01	Tipo:	R1	Extensión:	3. BAJO	Localización:	
OBSERVACIONES:	PEQUEÑAS FISURAS DE ORIGEN HIGROTERMICO						
Fotografía 1	PA3_CENT			Fotografía 2

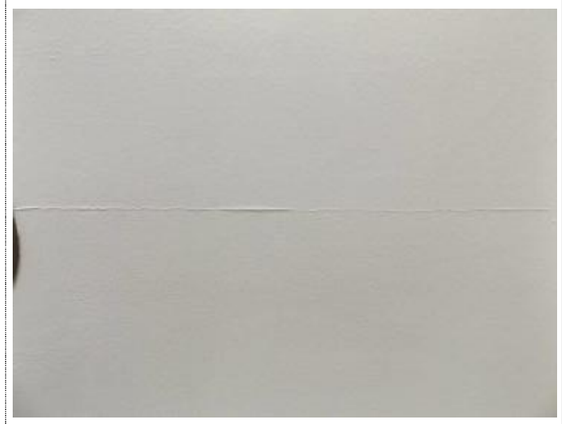
Anomalía:	CC_01	Tipo:	S1	Extensión:	3. BAJO	Localización:	GENERALIZADA EN TECHO

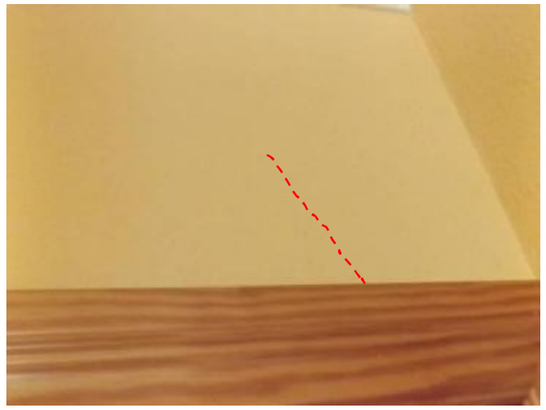
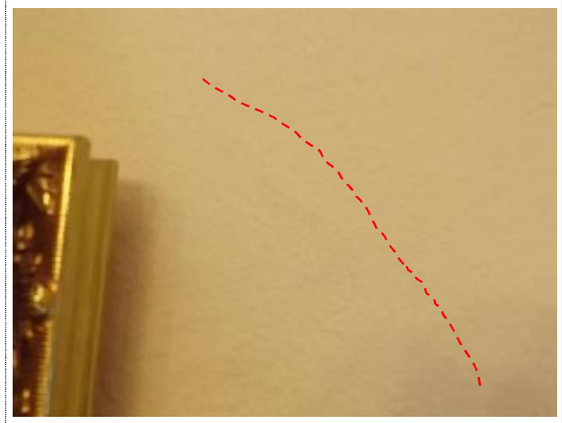
Anomalía:	DO _01	Tipo:	R1	Extensión:	3. BAJO	Localización:	EN ESQUINA INFERIORES DE LA VENTANA DE LA PARED 3
OBSERVACIONES:	PEQUEÑAS FISURAS CON VARIAS TRAYECTORIAS DE ORIGEN HIGROTERMICO						
Fotografía 1	PA1_SUP_IZQ	Fotografía 2	PA2_SUP_DCHA

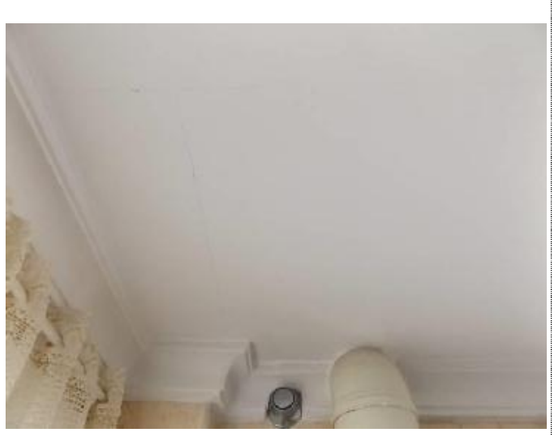
Anomalía:	CC_01	Tipo:	S1	Extensión:	3. BAJO	Localización:	GENERALIZADA EN TECHO
OBSERVACIONES:	PEQUEÑAS FISURAS EN FALSO TECHO DE ORIGEN HIGROTERMICO						
Fotografía 1	TE_IZQ			Fotografía 2	TE_DCHA

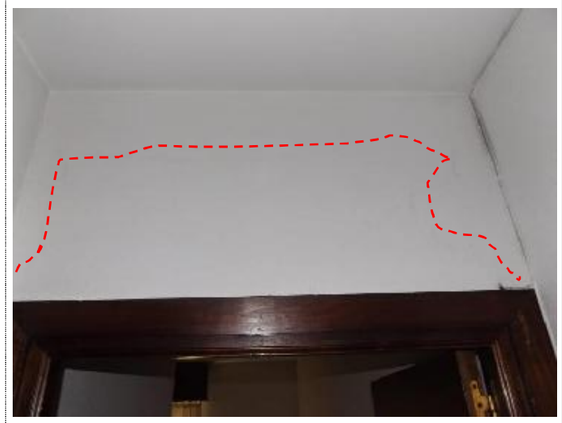
Anomalía:	PS_01	Tipo:	R1	Extensión:	1. ALTO	Localización:	EN ESQUINA SUPERIOR DE LA PUERTA DE LA PARED 2. .
OBSERVACIONES:	PEQUEÑAS FISURAS CON VARIAS TRAYECTORIAS DE ORIGEN HIGROTERMICO						
Fotografía 1	PA4_MED_DCHA	Fotografía 2	PA4_SUP_IZQ

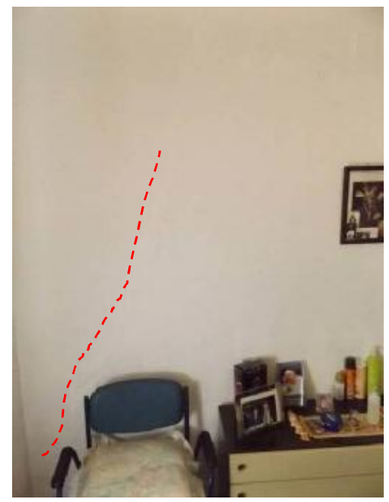
Anomalía:	DO_01	Tipo:	R1	Extensión:	1. ALTO	Localización:	EN ESQUINA INFERIOR DE LA VENTANA DE LA PARED 3
OBSERVACIONES:	PEQUEÑAS FISURAS CON VARIAS TRAYECTORIAS DE ORIGEN HIGROTERMICO						
Fotografía 1	PA4_IZQ	Fotografía 2

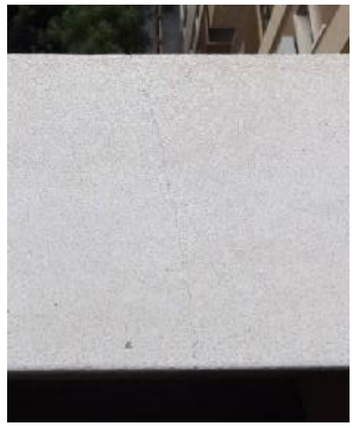
Anomalía:	TE_02	Tipo:	R1	Extensión:	1. ALTO	Localización:	GENERALIZADA EN ALFEIFAR DEL PETO
OBSERVACIONES:	DESPRENDIMIENTO DEL REVESTIMIENTO POR PATOLOGIA ANTERIOR						
Fotografía 1	PA3_SUP_DCHA	Fotografía 2	PA4_SUP_DCHA

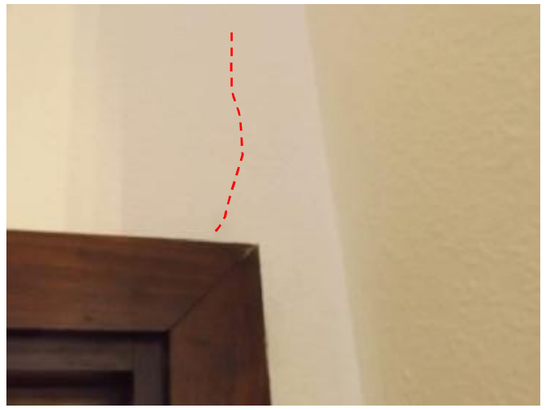
Anomalía:	DO _01	Tipo:	R1	Extensión:	3.. BAJO	Localización:	
OBSERVACIONES:							
Fotografía 1		PA1_SUP_DCHA		Fotografía 2

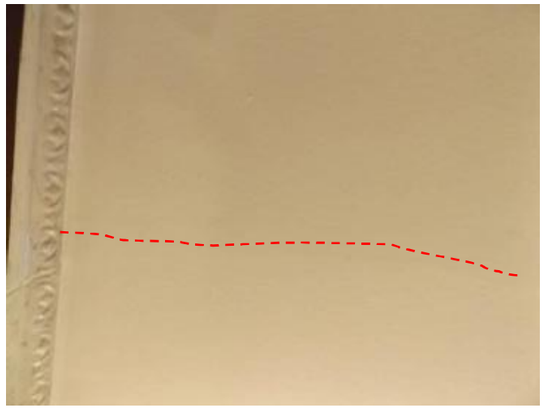
Anomalía:	BA_ 01	Tipo:	S1	Extensión:	3. BAJO	Localización:	
OBSERVACIONES:	PEQUEÑAS FISURAS EN FALSO TECHO DE ORIGEN HIGROTERMICO						
Fotografía 1		TE_CENT		Fotografía 2

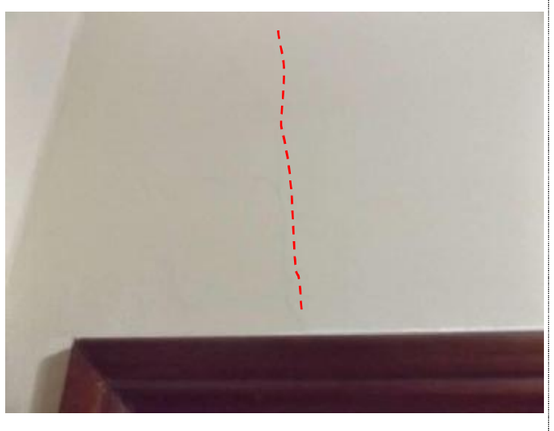
Anomalía:	*VE_01*	Tipo:	*R1*	Extensión:	*3. BAJO*	Localización:	
OBSERVACIONES: *PEQUEÑAS FISURAS VERTICALES DE ORIGEN HIGROTERMICO*							
Fotografía 1			*PA3_SUP_IZQ*			Fotografía 2

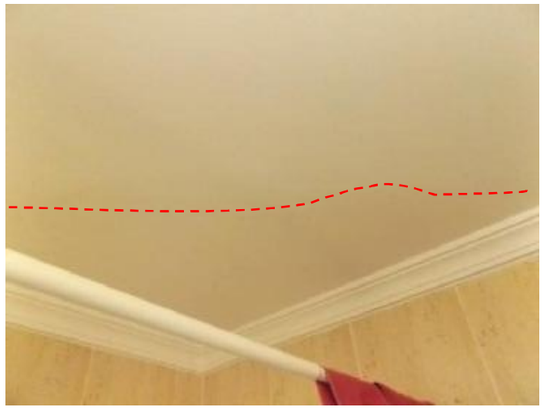
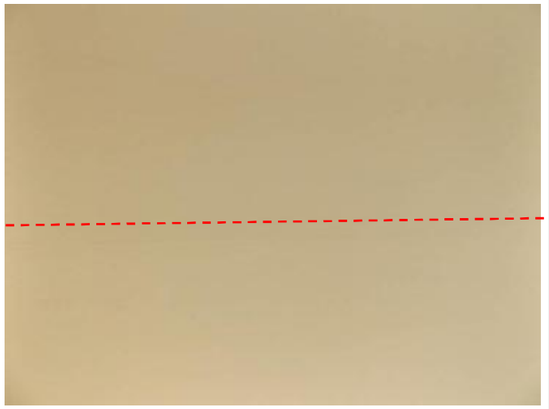
Anomalía:	BA_01	Tipo:	S1	Extensión:	3. BAJO	Localización:	
OBSERVACIONES:	PEQUEÑAS FISURAS EN FALSO TECHO DE ESCAYOLA POR EFECTOS HIGROTERMICOS						
Fotografía 1	TE_DCHA			Fotografía 2	TE_IZQ

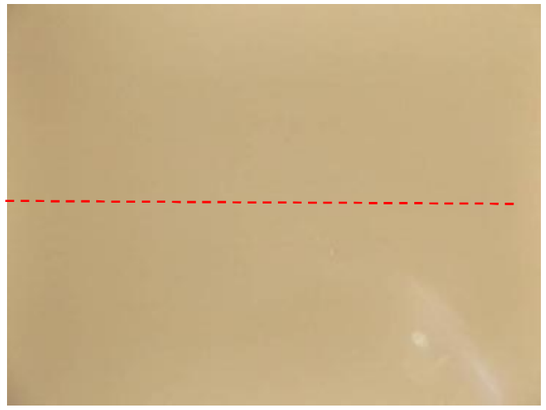
Anomalía:	BA_01	Tipo:	S1	Extensión:	3. BAJO	Localización:	
OBSERVACIONES:							
Fotografía 1	TE_CENT			Fotografía 2

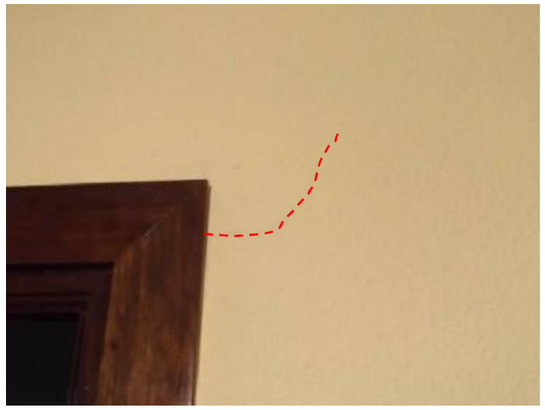
Anomalía:	*VE_01*	Tipo:	*R1*	Extensión:	*3. BAJO*	Localización:	
OBSERVACIONES: *PEQUEÑAS FISURAS CON VARIAS TRAYECTORIAS DE ORIGEN HIGROTERMICO*							
Fotografía 1	*PA3_SUP_CENT*	Fotografía 2	*PA3-4_SUP*

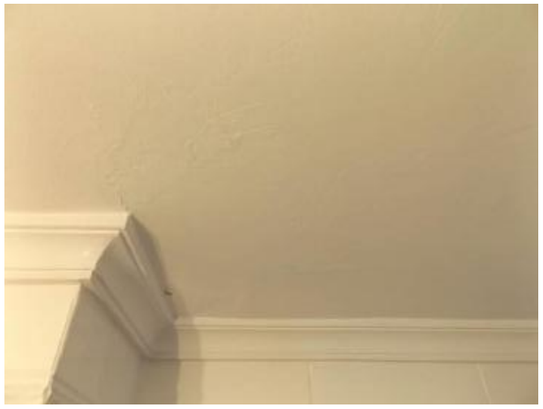
OBSERVACIONES: *MANCHAS DE HUMEDAD DE FILTRACION POR INSUFICIENTE ESTANQUEIDAD*

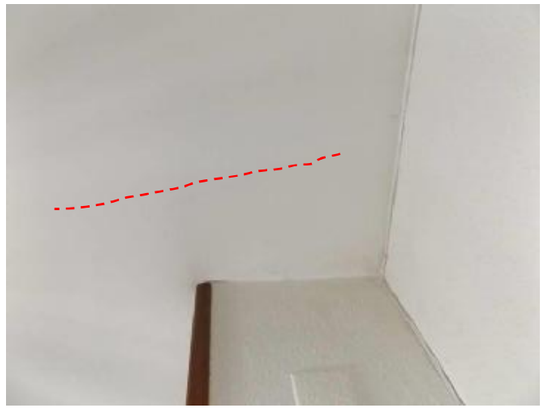
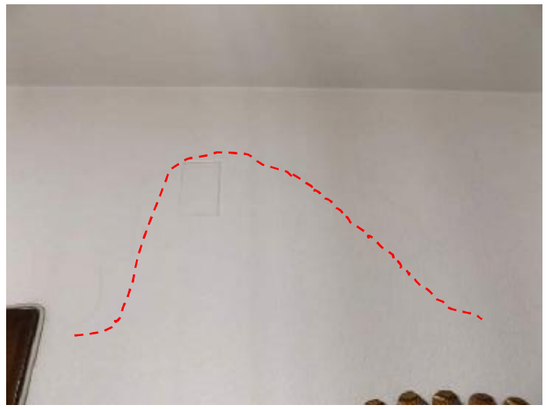
Anomalía:	*VE_01*	Tipo:	*R1*	Extensión:	*3. BAJO*	Localización:	SOBRE PUERTA DE LA PARED 4
OBSERVACIONES: *PEQUEÑAS FISURAS CON VARIAS TRAYECTORIAS DE ORIGEN HIGROTERMICO*							
Fotografía 1	*TE_CENT*			Fotografía 2	*PA3_SUP_CENT*

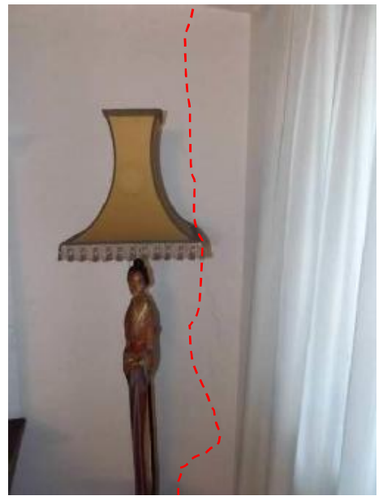
Anomalía:	SA_01	Tipo:	R1	Extensión:	3. BAJO	Localización:	EN LA PARED 1 SUPERIOR SOBRE PUERTA
OBSERVACIONES:	PEQUEÑAS FISURAS CON VARIAS TRAYECTORIAS DE ORIGEN HIGROTERMICO						
Fotografía 1	PA3_BAJO_VENT	Fotografía 2	PA2_DCHA

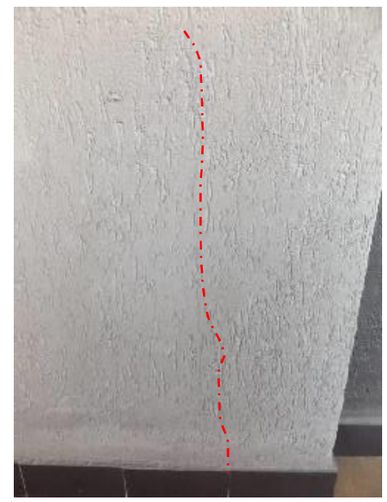
Anomalía:	TE_01	Tipo:	R1	Extensión:	3. BAJO	Localización:	
OBSERVACIONES:	PEQUEÑA FISURA DE ORIGEN HIGROTERMICO						
Fotografía 1	PA2_INF_IZQ	Fotografía 2

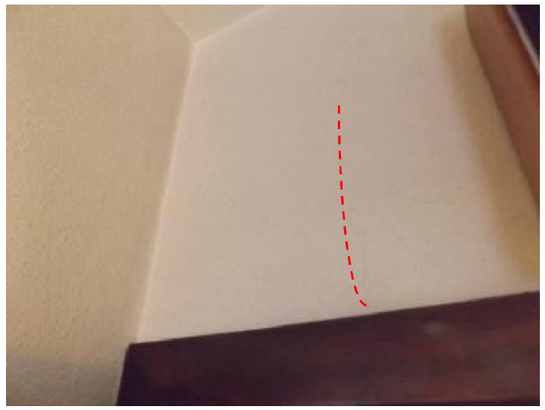
OBSERVACIONES: *PEQUEÑAS FISURAS CON VARIAS TRAYECTORIAS DE ORIGEN HIGROTERMICO*
