PLANTA NIVEL DE ADARVES. ESTADO INICIAL.PATOLOGIAS.

CASTILLO de SANTA OLALLA del CALA

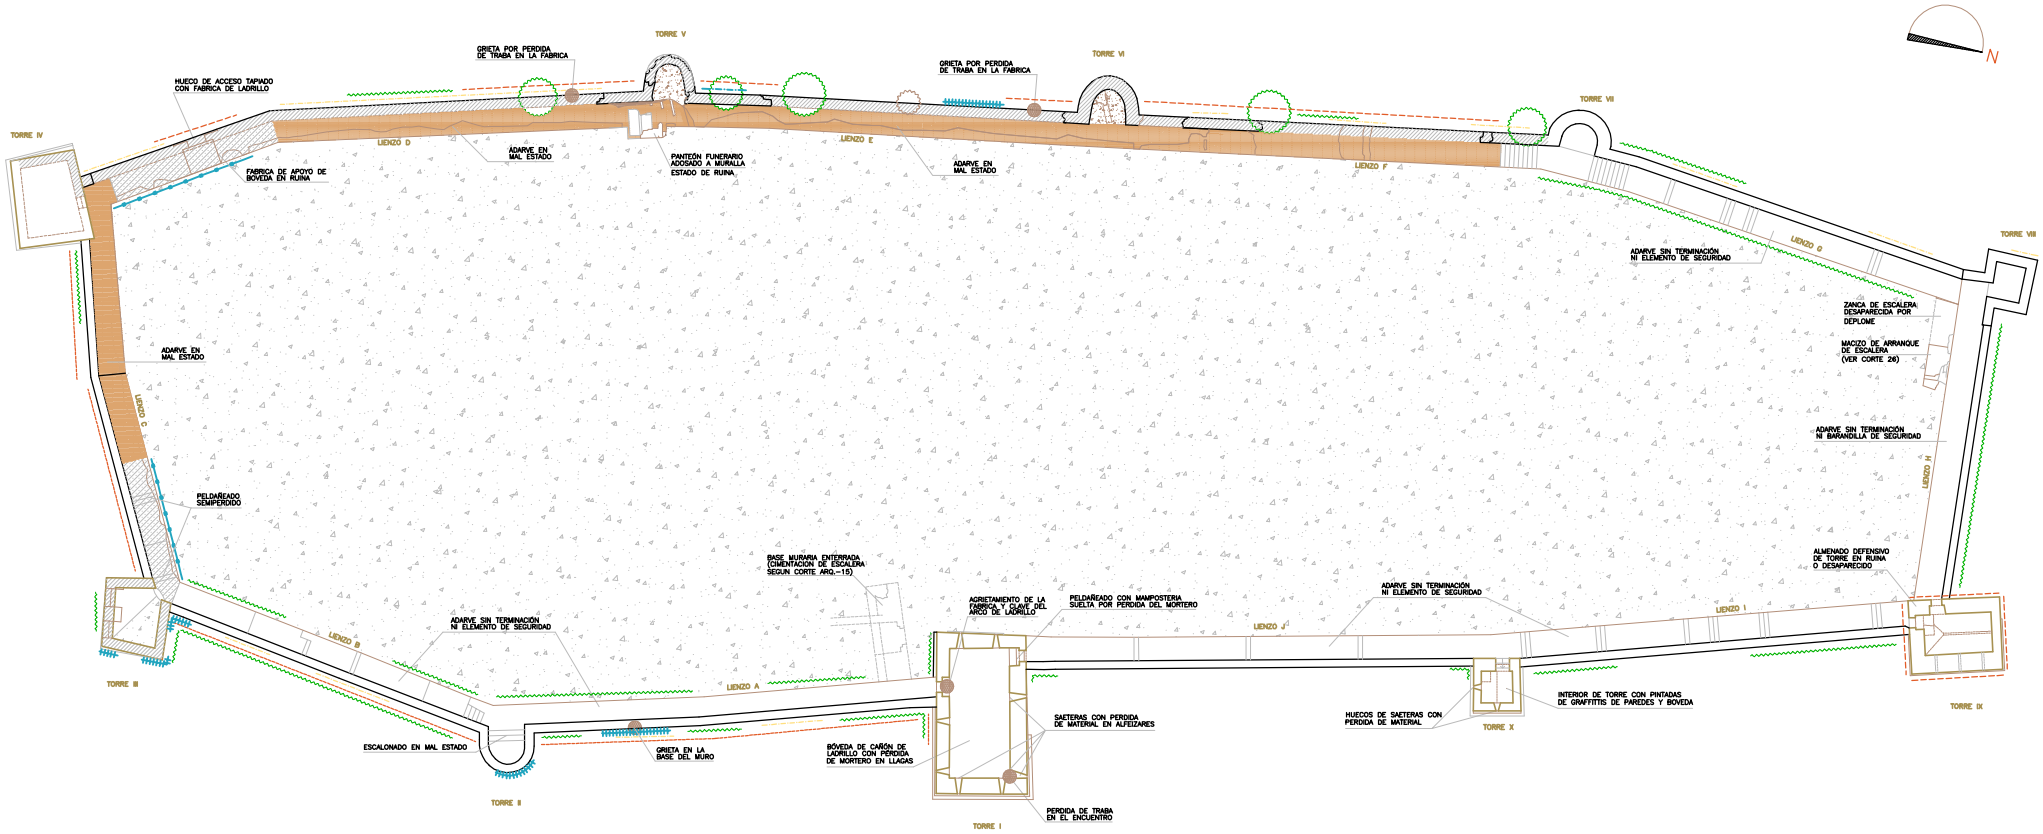
ESTADO ACTUAL. LESIONES

- MURALLA SEMIDERRUIDA POR LAS HORADACIONES PRACTICADAS EN LOS Ss.XIX-XX (PERDIDA COMPLETA DEL PARAMENTO DE MAMPOSTERIA Y EL 50% DEL NÚCLEO DE ARGAMASA)
- MURALLA CON HORADACIONES. HOJA EXTERNA EN ESTADO DE RUINA
- BASE DE SUELO CON PERDIDA DEL REVESTIMIENTO DE CAL
- DESPRENDIMIENTO LOCAL DE LA CARA EXTERIOR DE MAMPOSTERIA. PERDIDA TOTAL DEL MORTERO.
- PARAPETO DEFENSIVO SEMIDERRUIDO O EN MAL ESTADO DE CONSERVACIÓN.
- RELLENOS DE TIERRA, RECRECIDO DE SUELOS
- AGRIETAMIENTO DE LA FÁBRICA POR FALTA DE MORTERO Y TRABAZÓN.
- ARBOL O ARBUSTO ENRAIZADO EN LA MURALLA
- DEGRADACIÓN DE LA FÁBRICA POR LA VEGETATACIÓN. DISGREGACIÓN DE MORTEROS.
- MAMPOSTERÍA SUELTA. PERDIDA AVANZADA DEL MORTERO DE AGARRE.
- BASE DE MURO EN RUINA. PERDIDA DE APOYO POR DESPRENDIMIENTOS O EXPOLIACIONES.
- PARAMENTO CON RESTOS HORADADOS DE FABRICA DE LADRILLO, EN MAL ESTADO.
