ANUARIO
ARQUEOLÓGICO
DE ANDALUCÍA
2003

INTERVENCIÓN ARQUEOLÓGICA DE APOYO A LA RESTAURACIÓN DEL CASTILLO DE SANLÚCAR DE GUADIANA (HUELVA). 1ª FASE

PEDRO CAMPOS JARA
JOSÉ ANTONIO LINARES CATELA

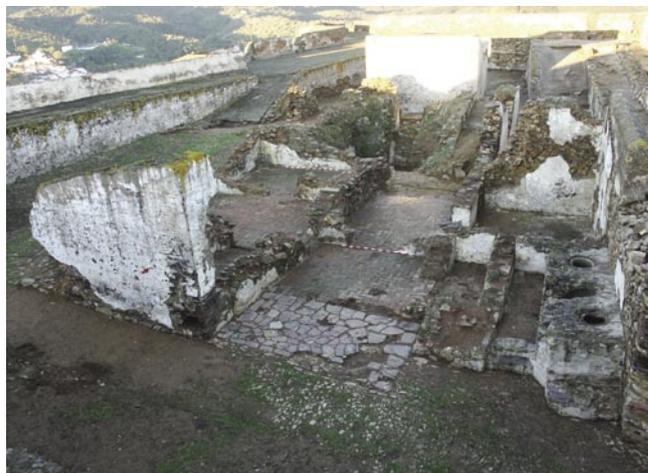
LÁM. 3. Ámbito de actuación en proceso de limpieza y documentación arqueológica. Dependencias internas en primer plano.

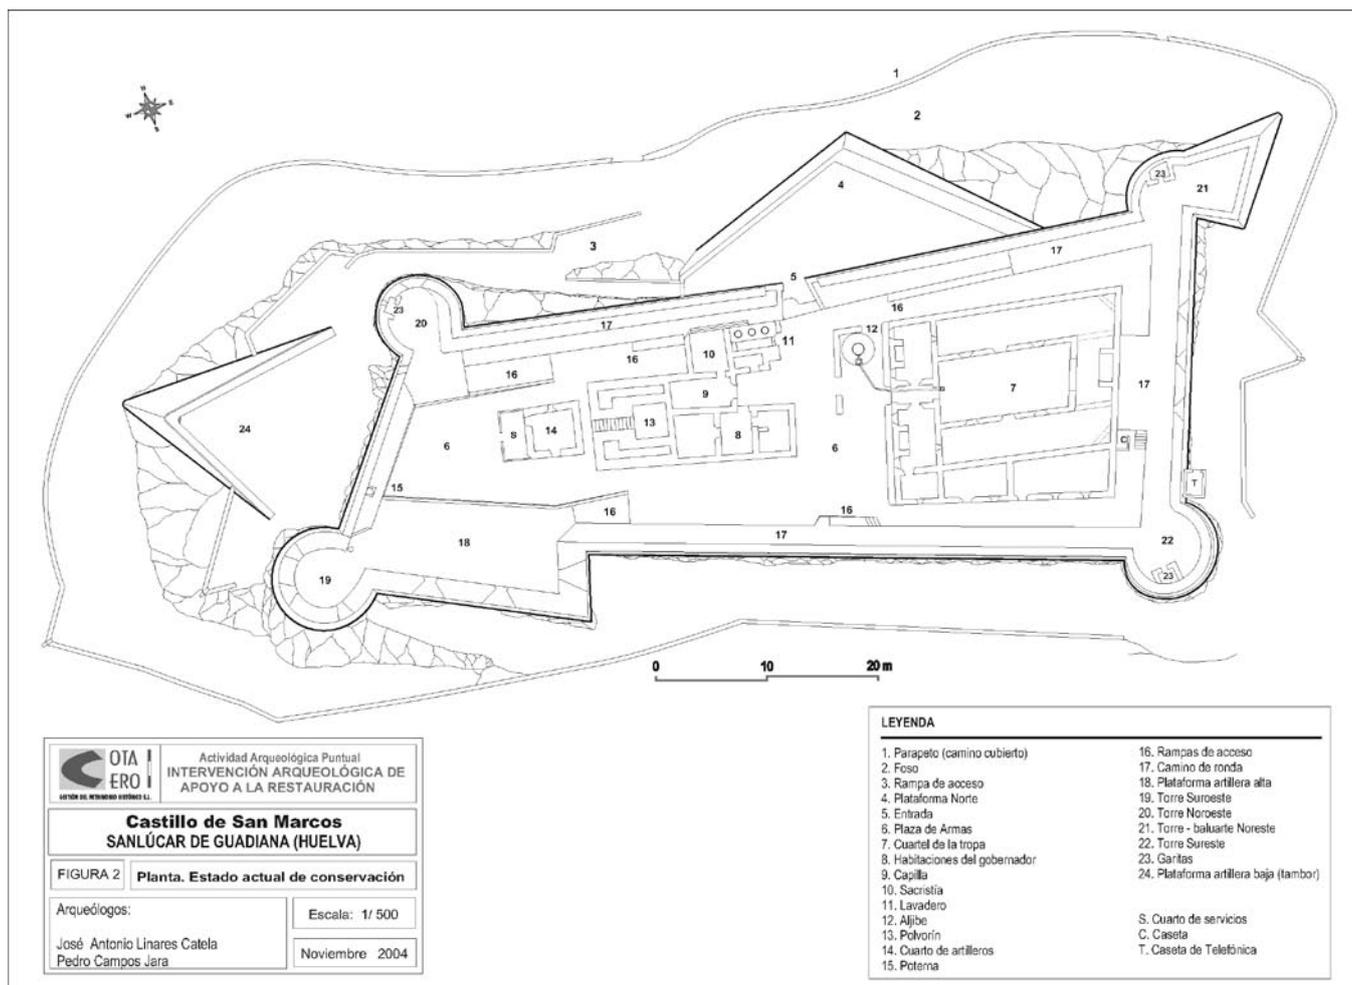
FIG. 2. Planta del castillo de San Marcos. Estado actual. Escala 1/500.

Su planta responde con bastante exactitud a la que aparece representada en la cartografía histórica de los siglos XVII, XVIII y XIX, siendo el resultado de distintas acciones constructivas y reformas. Sus elementos defensivos (torres, murallas, plataformas...) mantienen su alzado, aunque existen zonas de los parapetos exteriores que han sido alteradas por intervenciones recientes. Las dependencias interiores son reconocibles, a pesar de que las que se ubican en el sector Oeste presentan un deficiente estado de conservación.

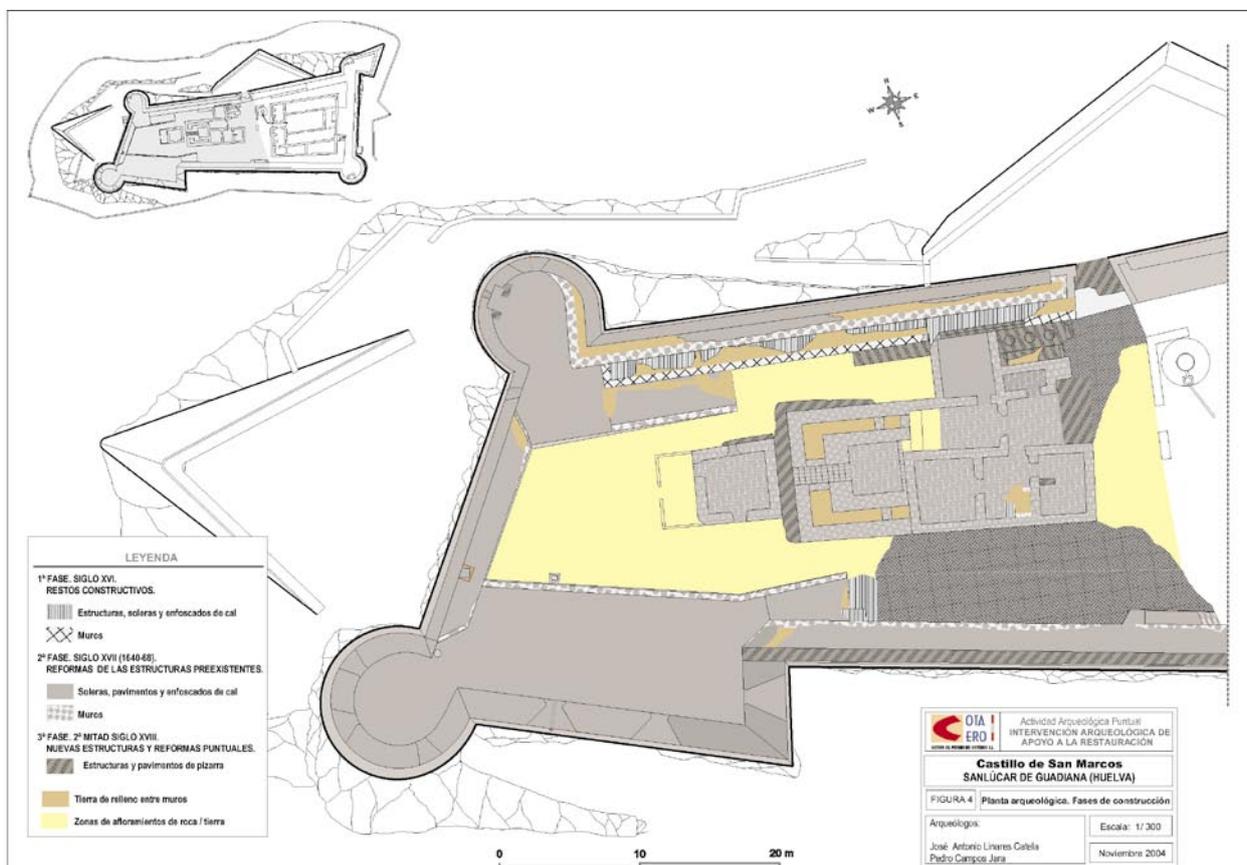
FIG. 4. Planta arqueológica de las fases constructivas del sector Oeste del castillo de Sanlúcar de Guadiana. Escala 1/300.

A partir de esta de intervención arqueológica definimos, de manera genérica, tres fases constructivas principales (fig. 4):
