ANUARIO ARQUEOLÓGICO DE ANDALUCÍA 2017

ACTUACIÓN ARQUEOLÓGICA PREVENTIVA. SONDEOS ARQUEOLÓGICOS Y ANÁLISIS ARQUEOLÓGICOS DE ESTRUCTURAS EMERGENTES DE LA MURALLA URBANA EN PARCELA DE LA CALLE CILLA Nº 4, TARIFA (CÁDIZ)

Alberto Ocaña Erdozáin, Manuel Montañés Caballero, Adolfo Moreno Márquez.

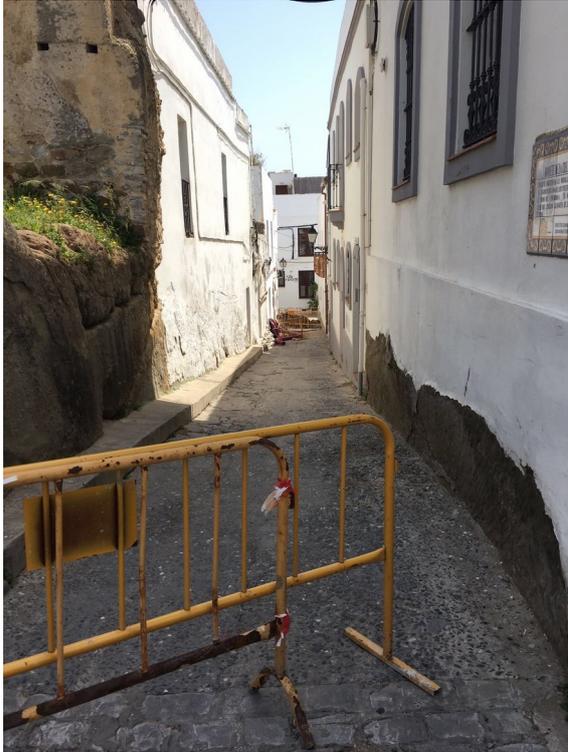
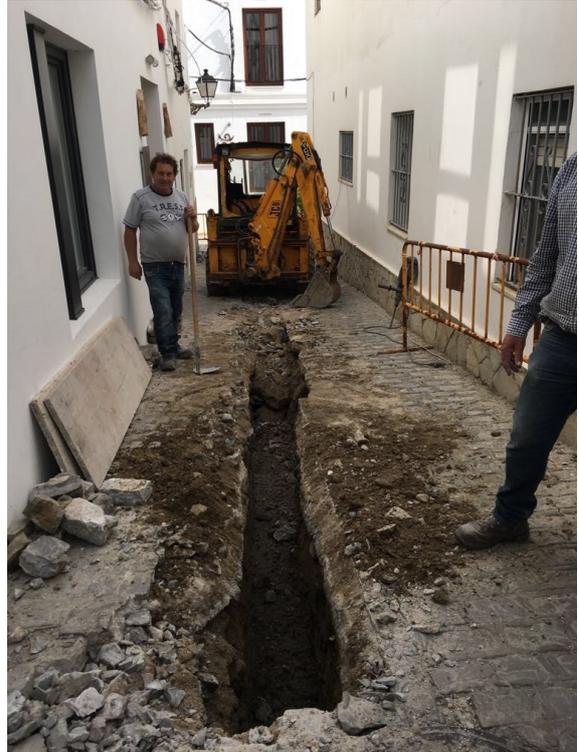
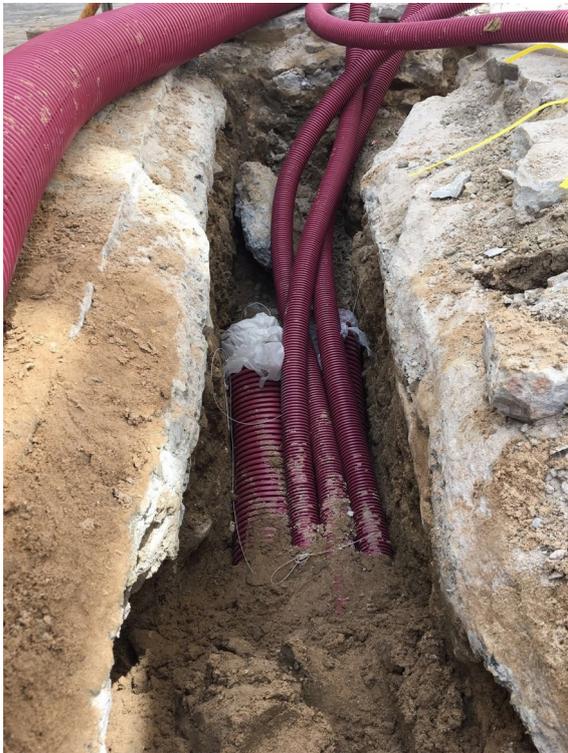
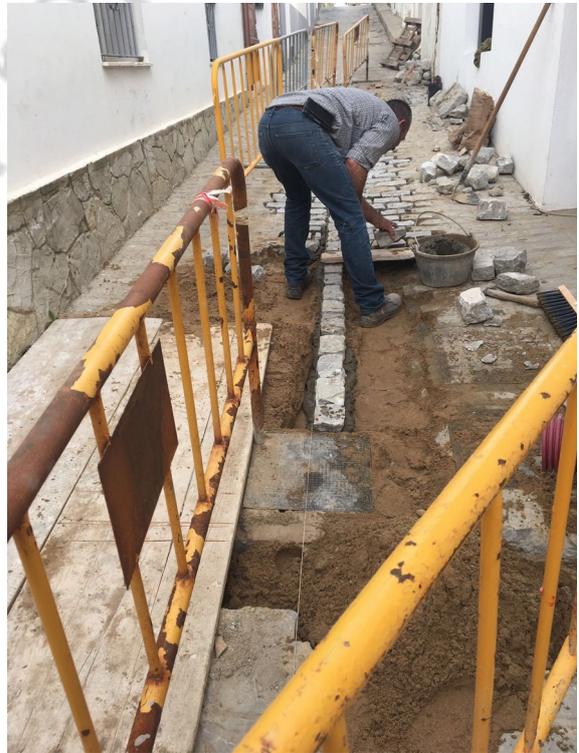
Con fecha 22 de diciembre de 2017, la arqueóloga inspectora de la Delegación Territorial de Cultura autoriza la ampliación de la actividad arqueológica para realizar el control arqueológico de los trabajos de acometida subterránea del cableado de fachada. Este seguimiento ha consistido en la excavación de una zanja a lo largo de la fachada. Los resultados arqueológicos de la misma han sido negativos.

Lám. XXXIV a XXXVII.- Diferentes fases de ejecución de la zanja de acometida eléctrica.
