ANUARIO ARQUEOLÓGICO DE ANDALUCÍA

2010

INTERVENCIÓN ARQUEOLÓGICA PREVENTIVA EN EL PATIO DE LA IGLESIA DE LA MAGDALENA.

M^a DEL CARMEN PÉREZ MARTÍNEZ.

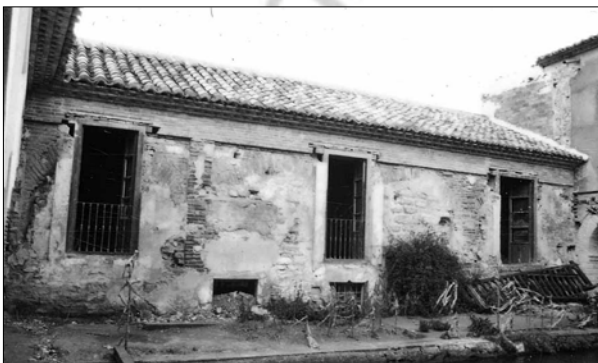
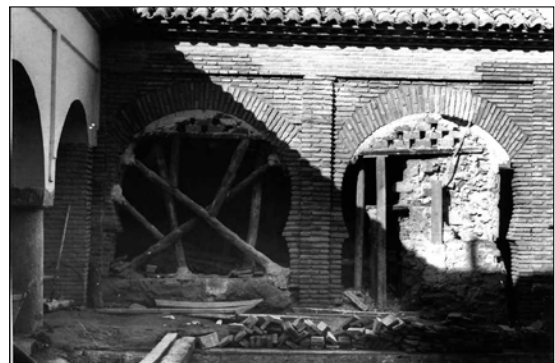
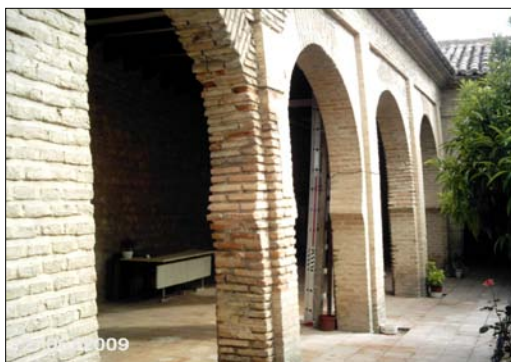
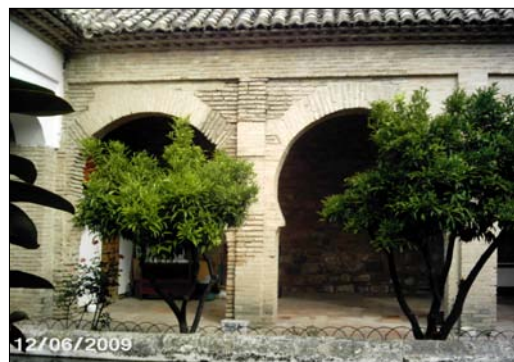
Foto nº 2. Arquería de origen islámico que se conserva en el patio.

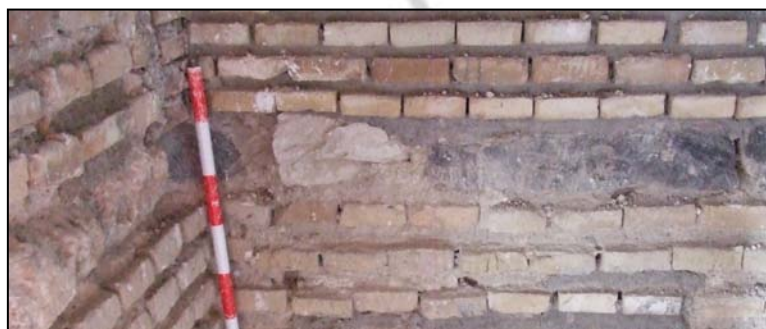
Planta superior alminar

- Se reconstruye toda la zona superior introduciendo una línea de piedra que permitiese diferenciar la estructura original de la restauración.

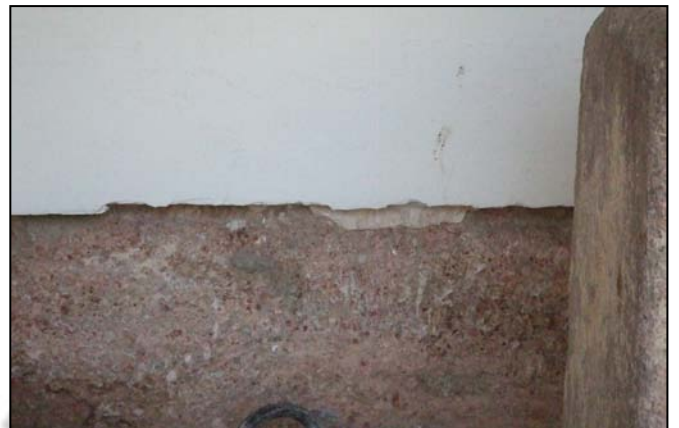
Muro del patio

- En algunas zonas podemos observar restos de tapial de características similares al muro islámico que encontramos en el patio. Estos restos solo se conservan en la cara sur de la planta baja, desconocemos si el alzado del alminar pudo ser originariamente de tapial. En algún otro punto hemos detectado inserciones de materiales, pero se trata de reparaciones puntuales.

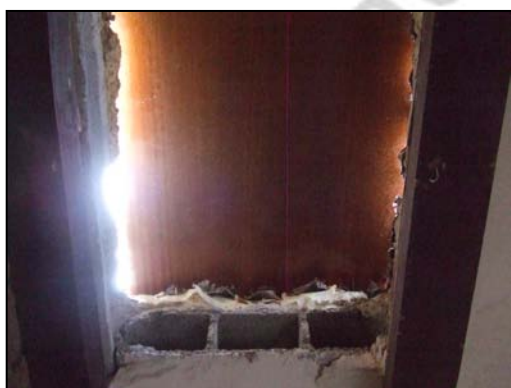
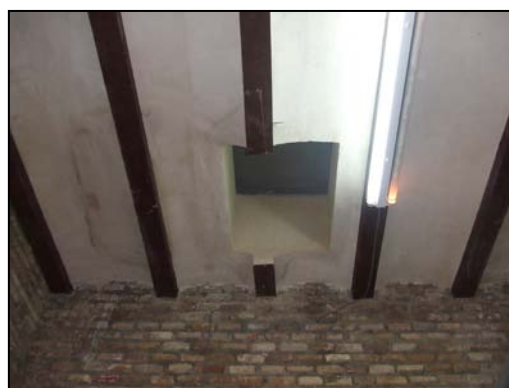
- Pavimentación de la escalera con baldosas de barro. En la restauración de los años 70 se proyectó una rampa, sería posteriormente la cofradía quien construyese la escalera que quedó sin pavimentar.
- Apertura de una trampilla de acceso a la cubierta. Pudimos comprobar que la zona superior es obra nueva.

Apertura del hueco

Cerramiento del hueco.

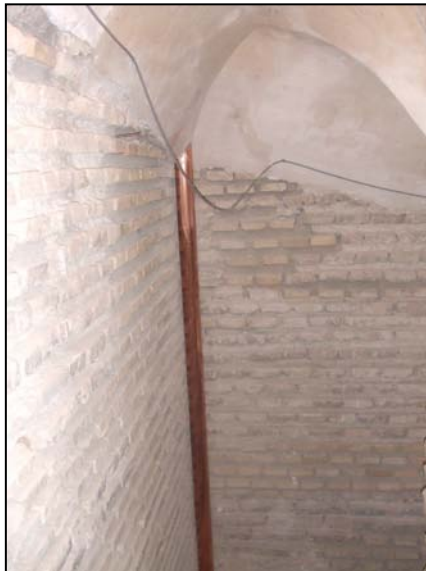
- Impermeabilización y pavimentación de la cubierta.
- Canalización del agua de lluvia para evitar el deterioro de los paramentos. En la restauración de 1970 el agua se recogía por medio de unas gárgolas que vertían el agua hacia la calle, lo que provoca la aparición de musgo en los muros. Desde la cubierta, se ha introducido un desagüe que atraviesa todas las plantas del alminar y se canaliza en la red

de saneamiento. Las dimensiones de los huecos abiertos (tanto en cubiertas como forjados) han sido las imprescindibles para la colocación de un tubo de chapa galvanizada que ha quedado visto.

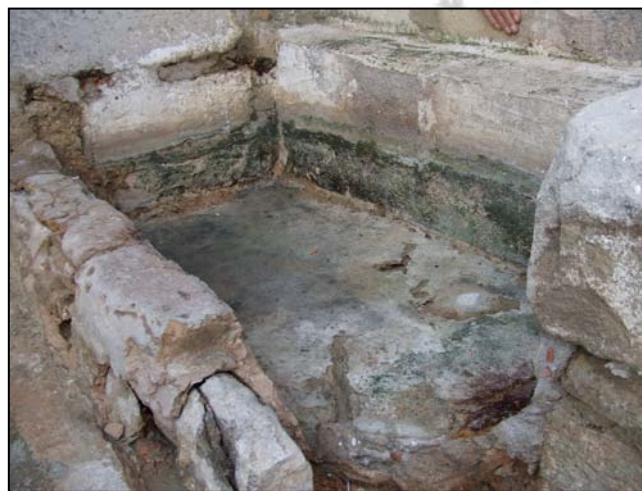
- Eliminación de
en la pileta de

materiales
contemporáneos
recogida de

aguas para el llenado de la alberca.
