ANUARIO ARQUEOLÓGICO DE ANDALUCÍA

2019

ACTIVIDAD ARQUEOLÓGICA PREVENTIVA. ANÁLISIS DE ESTRUCTURAS EMERGENTES EN C/ JESÚS DEL GRAN PODER, 55 (SEVILLA).

Álvaro Jiménez Sancho

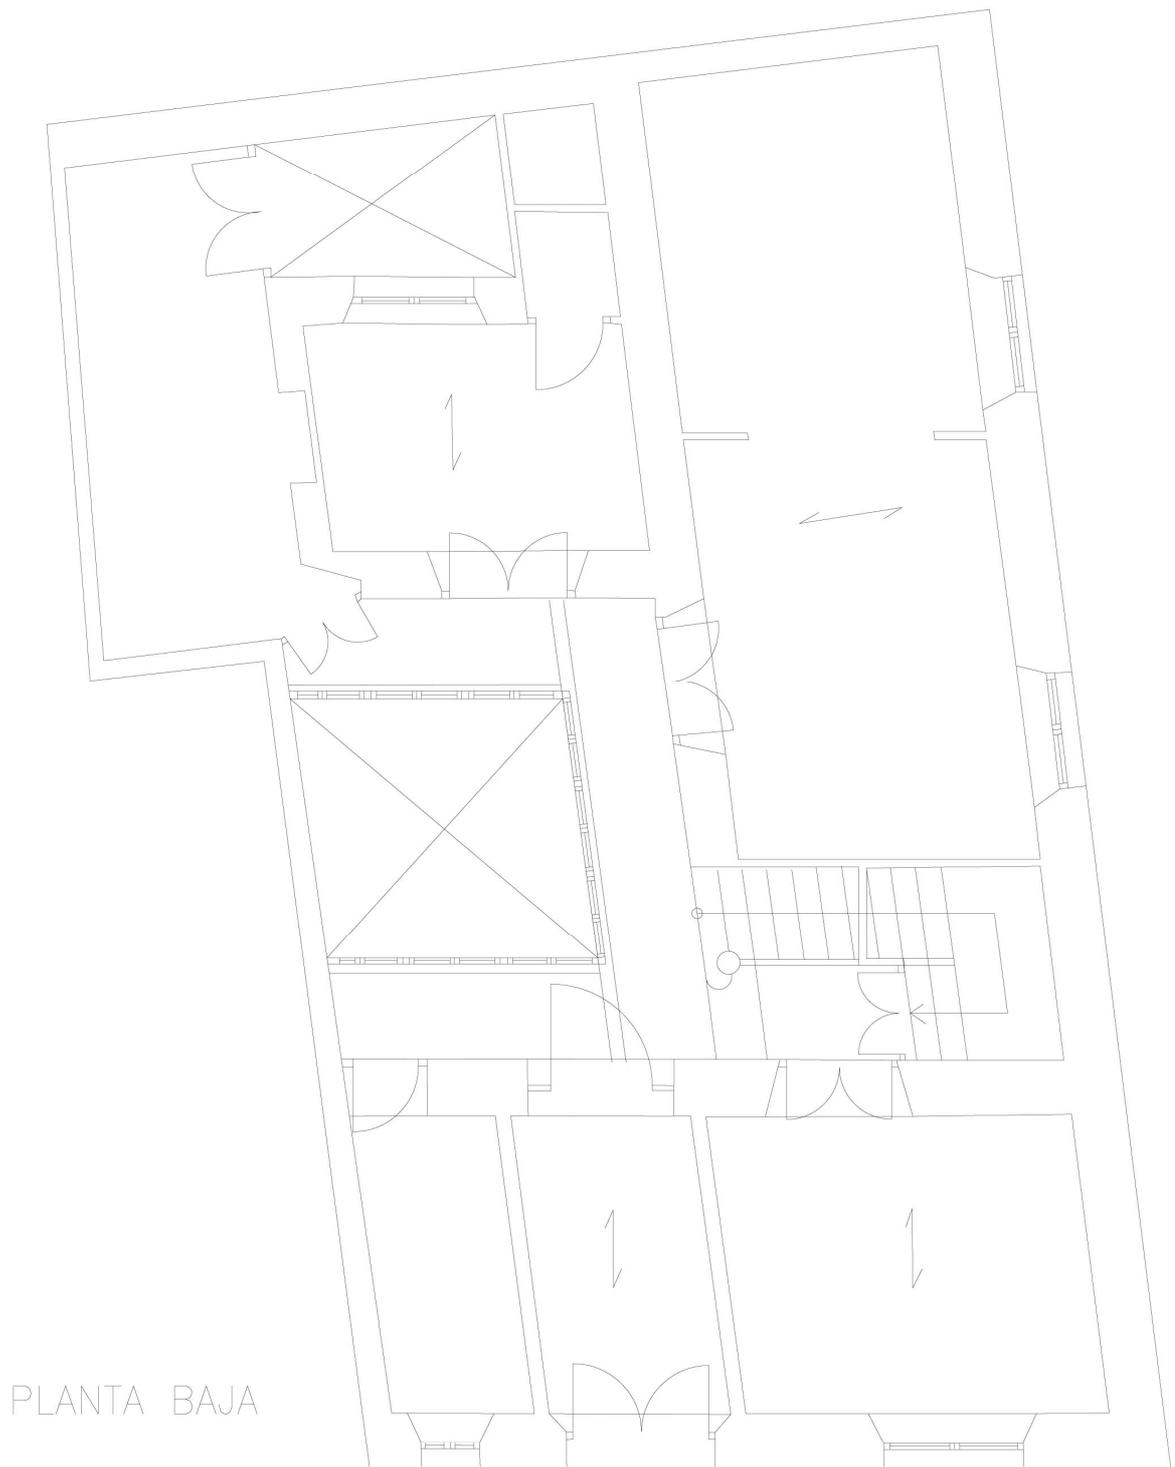
Figura 9

Análisis general.-(Fig.9)

El inmueble de referencia se localiza en una parcela rectangular en esquina con fachada a las calles Jesús del Gran Poder y Manuel Font de Anta. Presenta un entrante en el cuadrante suroeste sobre la parcela paredaña. La planta se organiza en dos crujías alargadas en cada fachada entre las cuales se sitúa la escalera de subida a los pisos superiores. La mitad sur está ocupada por un pequeño patio medianero, una habitación trapezoidal y otras dos estancias irregulares que se adaptan al entrante señalado. Destaca como los muros portantes son paralelos a la fachada norte y, por tanto, no forman ángulo recto con la crujía de la calle Jesús del Gran Poder (Fig.2). Este diseño podría reflejar que en origen la propiedad se extendía a la parcela sur, como veremos, la irregularidad de la propia fábrica de la medianera sur parece reforzar esta hipótesis.

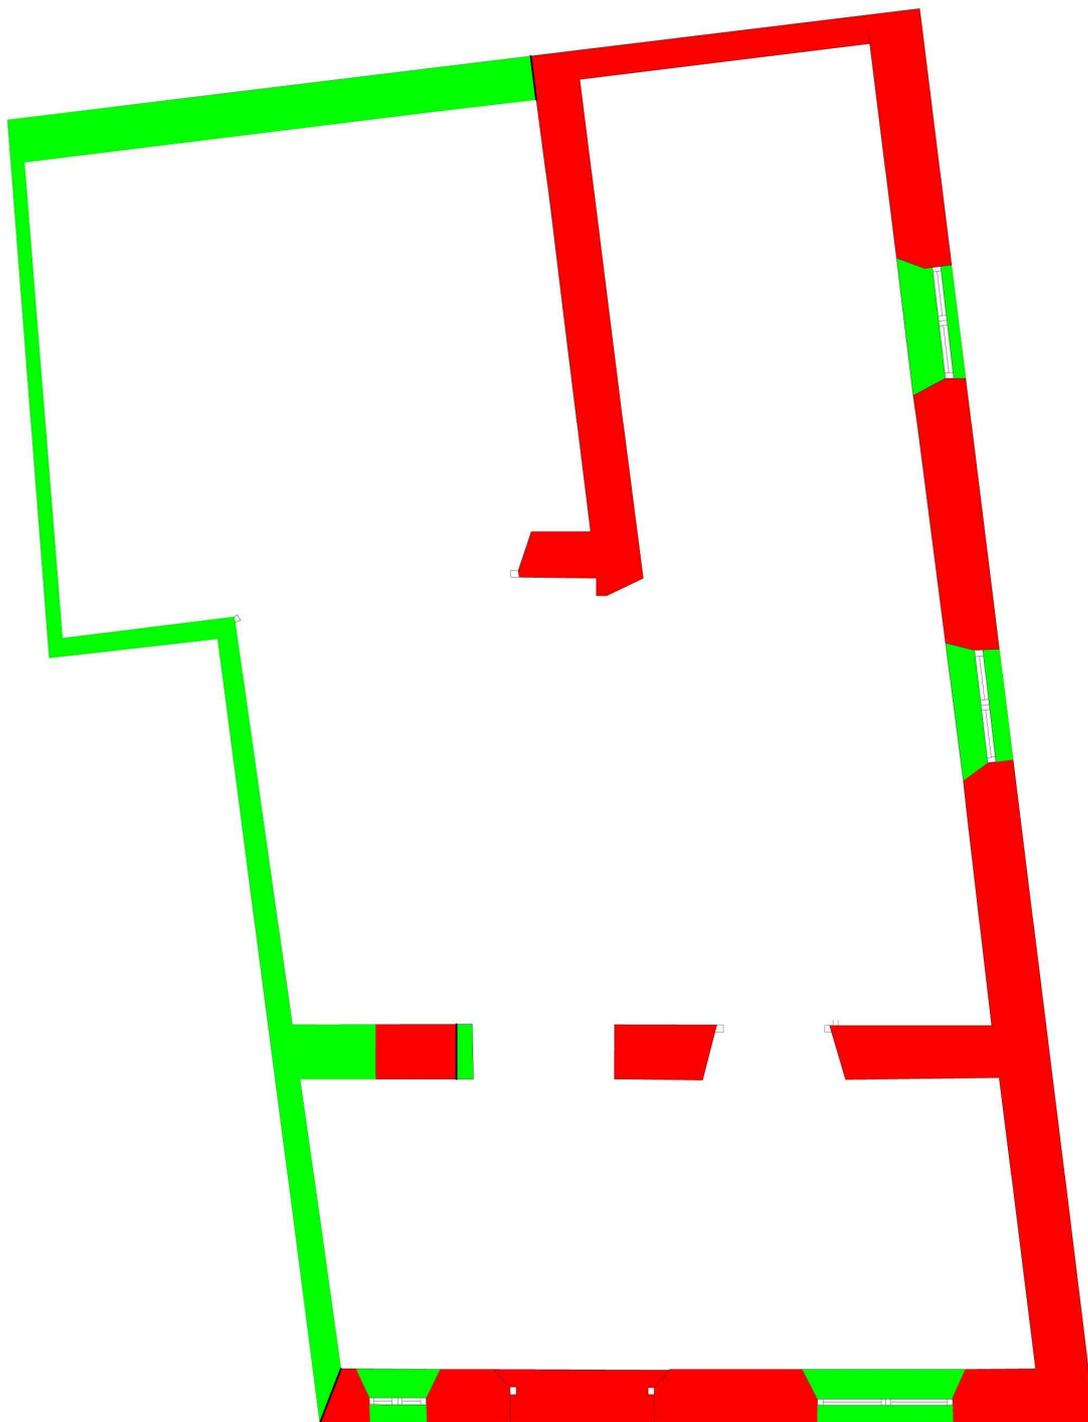
Figura 11

Análisis evolutivo.- (Fig.11)
