# ANUARIO ARQUEOLÓGICO DE ANDALUCÍA 2015

# **ARQUEOLOGÍA DEL SEÍSMO. UN ESTUDIO DE CASO: EL POBLADO FORTIFICADO MEDIEVAL DE EL CASTILLEJO (LOS GUÁJARES)**

Paolo Forlin – Universidad de Durham

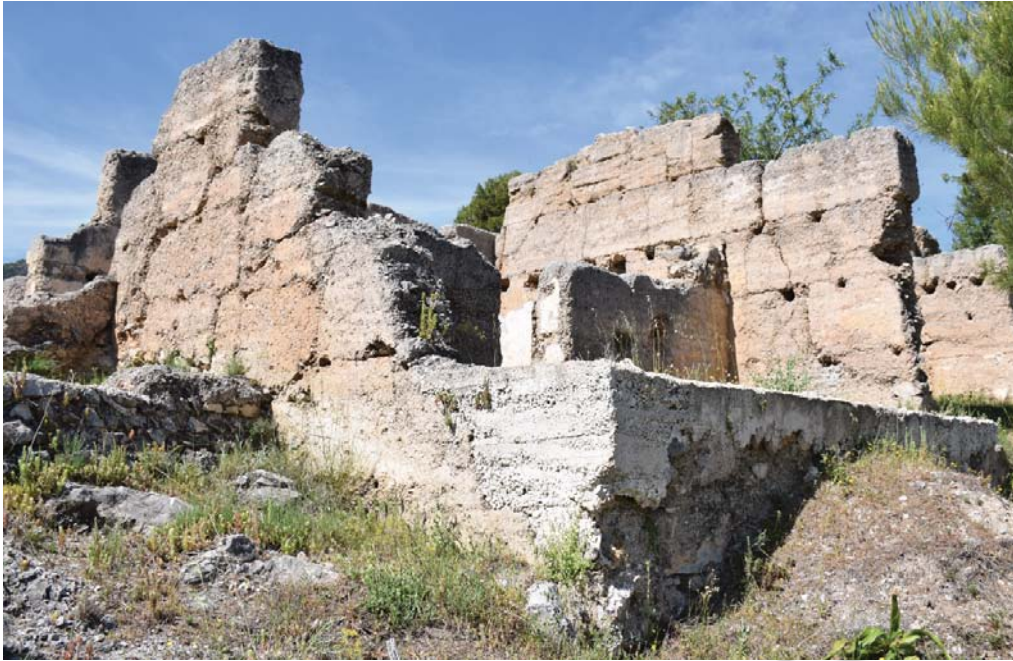
Asimismo, se empleó la fotogrametría, en particular a lo largo de la cara interna del baluarte y la totalidad del Edificio 4 (fig. 3).

Figura 3. Edificio 4 visto desde el noreste
