ANUARIO ARQUEOLÓGICO DE ANDALUCÍA 2015

INTERVENCIÓN ARQUEOLÓGICA PUNTUAL. CONTROL ARQUEOLÓGICO DE PICADO DE PARAMENTOS EN EL PALACIO DE LOS MARQUESES DE PEÑAFLOR Y CORTES DE GRAENA DE ÉCIJA (SEVILLA)

PABLO JOSÉ RAMÍREZ MORENO

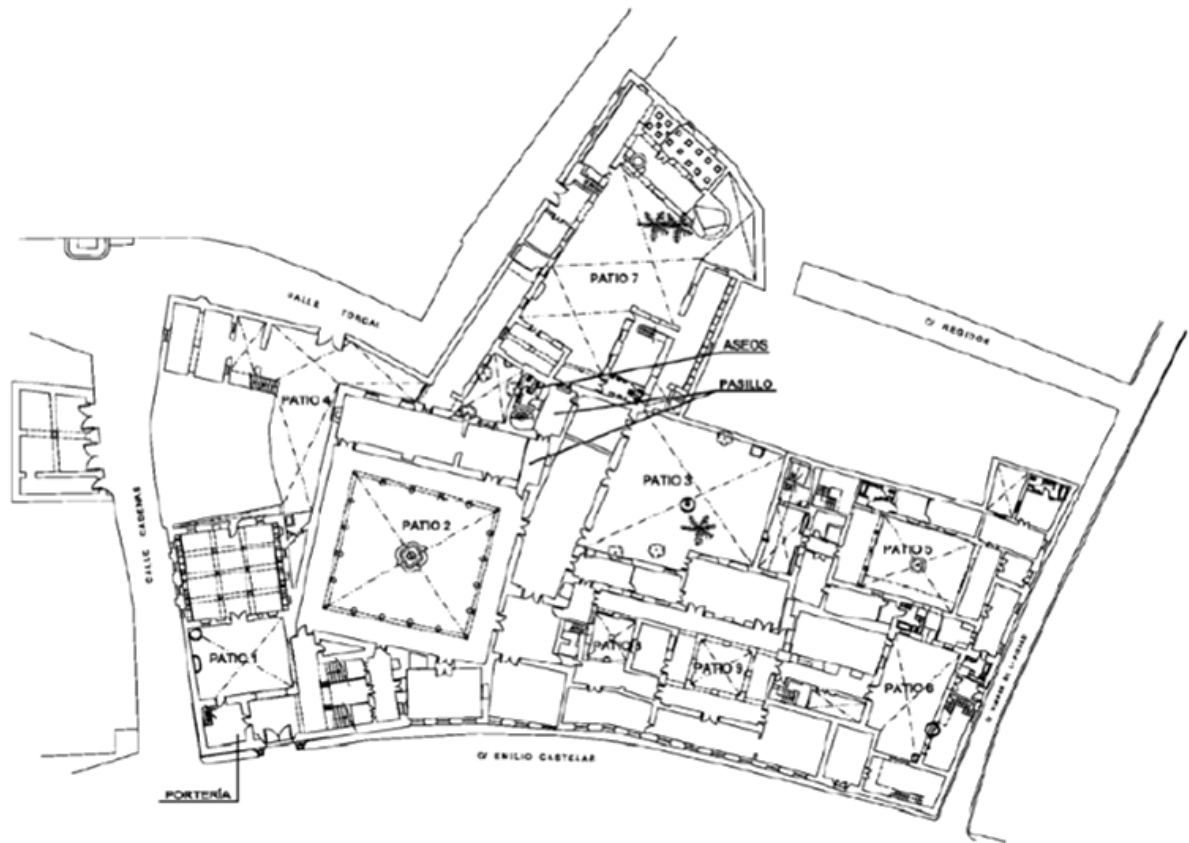
Fig 11. Planimetría de las estancias y los patios del palacio de Peñafior de Écija del Proyecto de Mejora y consolidación de las zonas comunes en el Palacio de Peñafior. Informe y propuesta de consolidación de fachadas y medianeras. Excmo. Ayuntamiento de Écija, Octubre 2014. Arquitectos: Valle García-Verde Osuna y Tomás Rojas Losada
