ANUARIO ARQUEOLÓGICO DE ANDALUCÍA

ACTIVIDAD ARQUEOLÓGICA PUNTUAL DE APOYO AL PROYECTO DE RESTAURACIÓN, SONDEOS ARQUEOLÓGICOS Y ANÁLISIS DE ESTRUCTURAS EMERGENTES, EN EL CONVENTO DE SAN FRANCISCO, PLAZA DE SAN FRANCISCO S/N (VÉLEZ-MÁLAGA)

Montserrat Cuenca Muñoz

Alejandro Pérez-Malumbres Landa

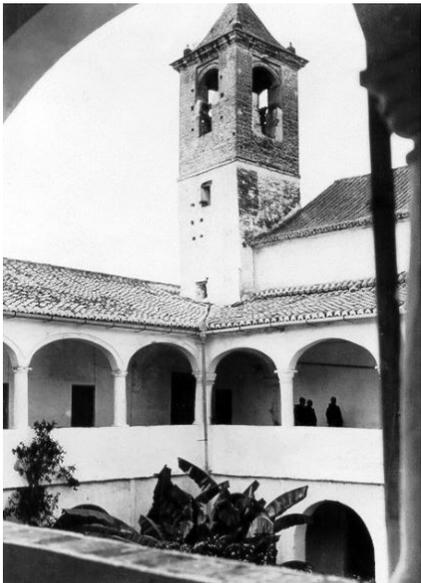
Con la década de los ochenta y noventa del siglo XX, el edificio ha sufrido por las numerosas lluvias han acentuado y puesto en peligro la estructura arquitectónica del conjunto monumental. (Fotografía del archivo J. Temboury)

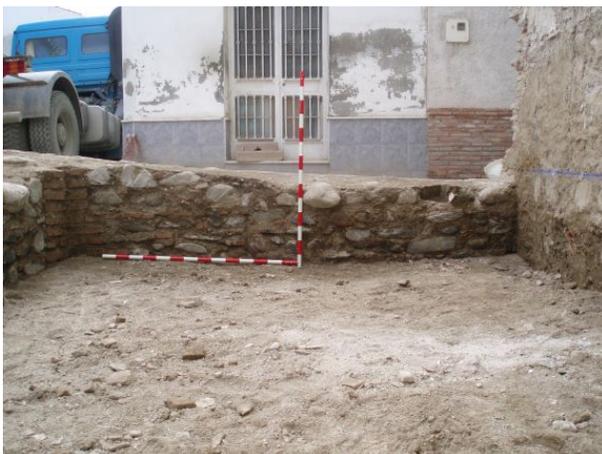
Área nº 1: Convento, nuevo recinto de entrada y zona conventual.

Existen graves problemas en la estructura horizontal, concretamente en el suelo de la planta baja, donde en el transcurso de los últimos años, se han producido varios hundimientos. Esta zona se corresponde con la única del convento que tiene un sótano sin uso específico. Nos encontramos ubicados en la esquina formada por la calle Fray Julián Marcos y

Arroyo de San Francisco, la proximidad de este arroyo han provocado junto a las diversas reformas que esta parte del edificio presente una patología que ha requerido el estudio geotécnico, cuyo objetivo era esclarecer las causas y posibles reparaciones. Una vez que han sido analizados todos los datos y siguiendo las recomendaciones, se ha colocado una losa armada de 60 centímetros de canto en la esquina, y como complemento a esta actuación se ha eliminado la ampliación de la planta primera, con el objetivo de recuperar la imagen original y con ello suprimir la mayor carga posible de este elemento.

Con estas actuaciones, quedaron patentes los problemas de humedad y erosión, ya que el suelo está formado por greda y pizarra, lo que hace que la humedad ascienda a la superficie provocando deterioros en el edificio, mediante capilaridad, denominado fuerza electro-osmótica, que se produce cuando el agua es absorbida a través del terreno, ésta aporta sales minerales que emigran al interior del muro, cuando se produce la evaporación de esta humedad las eflorescencias de sales salen a la superficie obteniendo el salitre, éstas son visibles actualmente en los muros del edificio

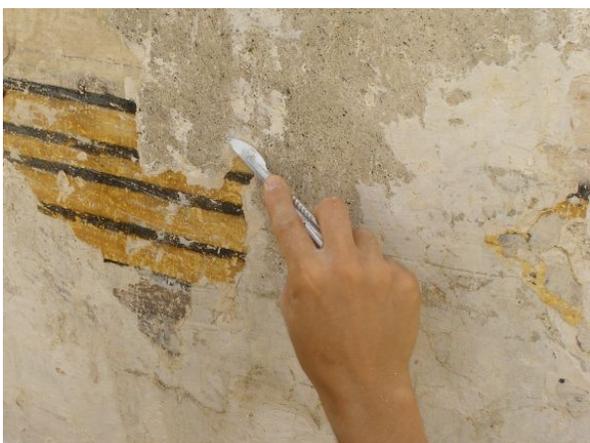
Película pictórica: presencia de numerosas capas de pintura y de cal que impiden la visión completa del escudo. La policromía se ha perdido en gran parte, quedando restos tan sólo de las líneas más elementales que componen el escudo. No se distinguen con claridad los detalles ornamentales ni tampoco se conservan los colores con su intensidad original. Los colores utilizados son a base de tierras naturales: negros, grises, blancos, rojo almagre, ocre y púrpura. Los rojos y los ocre están pulverulentos conservándose pocos restos.

En época posterior se pintó un zócalo a lo largo de toda la galería de la primera planta del claustro, donde está situado el escudo. La altura del zócalo es de 80cm. En la zona del escudo el zócalo fue realizado sobre el mortero original, aunque sin cubrir nada del escudo en sí.

Limpieza: para eliminar las capas de pintura que recubrían la pintura mural se han empleado métodos mecánicos exclusivamente (bisturí), ya que la limpieza química era insuficiente. Posteriormente, se procedió a realizar una limpieza general de los restos de polvo y manchas del enlucido con una mezcla de etanol y agua al 50%

Eliminación de añadidos: antes de rellenar las lagunas del enlucido se procedió a la eliminación del cableado que pasaba por el medio de la pintura, así como de la chapa metálica que anclaba el tirante del muro. En ambos casos se emplearon métodos mecánicos.

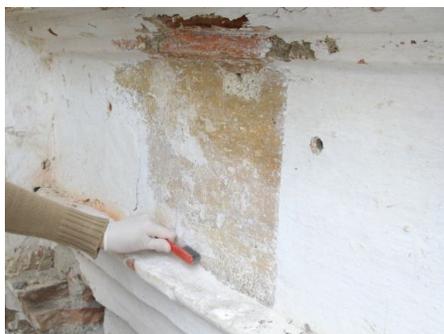
AREA JUFRA: en el lateral de la fachada, recuperación de la decoración de la estructura emergente, conservación y restauración de la misma. En cuanto a la fachada

principal, se procedió a la realización de la cata pertinente para observar si tenía la misma decoración que la fachada lateral, se observó que esta parte frontal del edificio correspondía con el lateral, salvo que se encontraba en mal estado, ya que se había picado para la colocación del revestimiento último (cemento). Deciden taparlo sin recuperar la imagen original de la fachada, se recupera la entrada de Jufra de sillares de piedra, y no se recupera el zócalo realizado con los mismos sillares.

Los tratamientos más frecuentes relativos a la capa pictórica son la fijación del color, con la adhesión del nuevo a su lugar, en el caso de escama, ampolla o levantamientos, por impregnación, inyección o pulverización; la consolidación cuando se encuentra

en estado pulverulento; y la limpieza. En los casos que se ha perdido la capa pictórica, también, se ha procedido a la reintegración del color en las lagunas según las diferentes técnicas y criterios que se han decidido.
