ANUARIO ARQUEOLÓGICO DE ANDALUCÍA

ANÁLISIS DE ESTRUCTURAS EMERGENTES EN EL N.º 73 DE LA CALLE GRANADA DE MÁLAGA.

Alberto Cumpián Rodríguez.

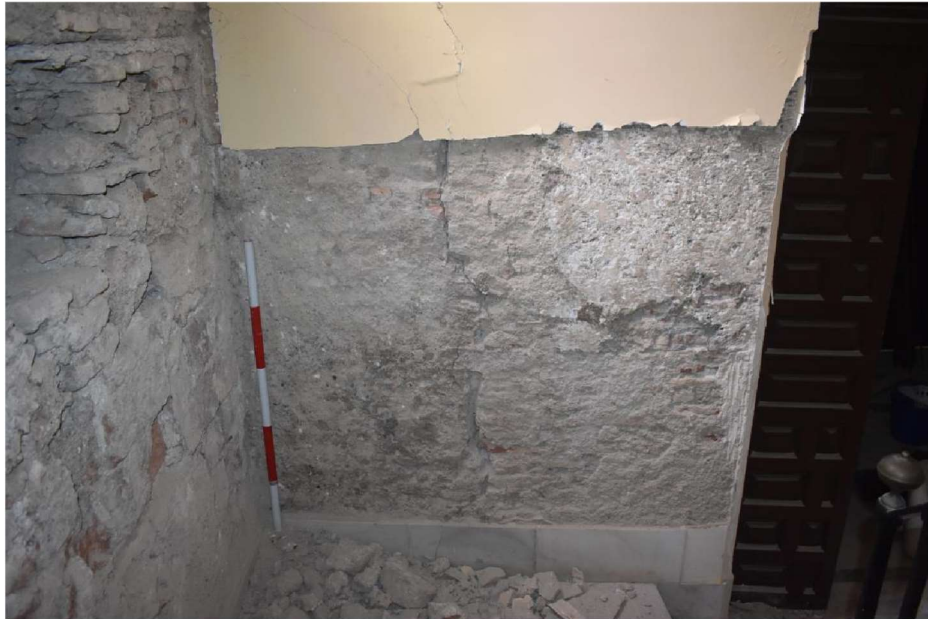
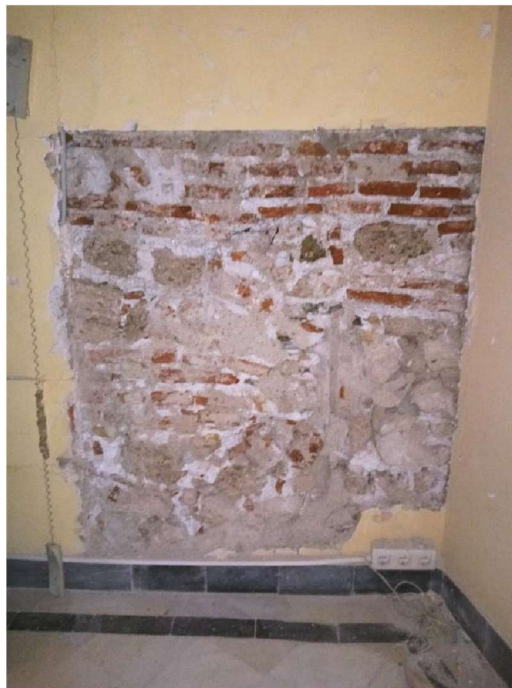
El recorte de la muralla para el acceso al piso superior se muestra en la esquina con esta cata -Cata 3 – donde parece vislumbrarse el núcleo de la cerca, también tapial hormigonado, (Ue.2) (aunque muy enmascarada por los cementos posteriores) mientras que la esquina exterior se ve reparada para escuadrar la esquina hacia el vestíbulo mediante fábrica de ladrillos (Ue. 7).

En la Cata 5, solventada esta esquina, se nos muestra, sin embargo, una nueva edificación esta vez como muro de mampostería con hiladas reguladoras de ladrillo (Ue. 12) que, (aunque lejos de las trabajadas fabricas de mampostería encintadas de los alzados nazaries y de conquista) pudiera asimilarse a las reparaciones de las facies de la muralla que se caracterizan para finales del S. XVII-XVIII.
