ANUARIO ARQUEOLÓGICO DE ANDALUCÍA

2020

Intervención Arqueológica Preventiva “Análisis de estructuras emergentes, excavación por sondeos arqueológicos y control arqueológico de los movimientos de tierra asociada al proyecto de consolidación del albercón del Carmen de Peñapartida (Granada)” (BC.03.165/20).

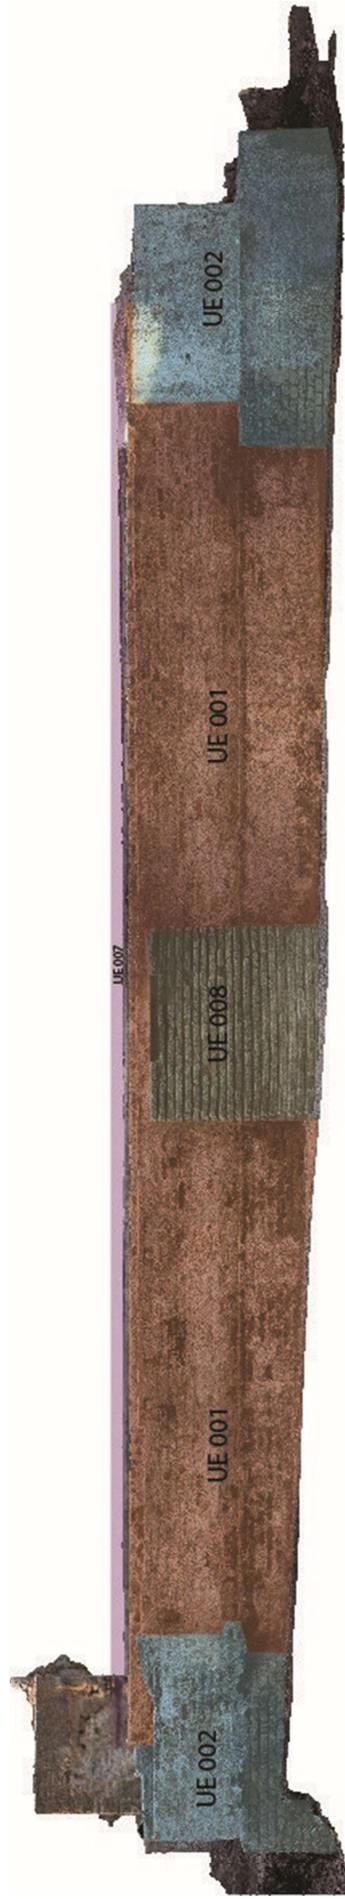
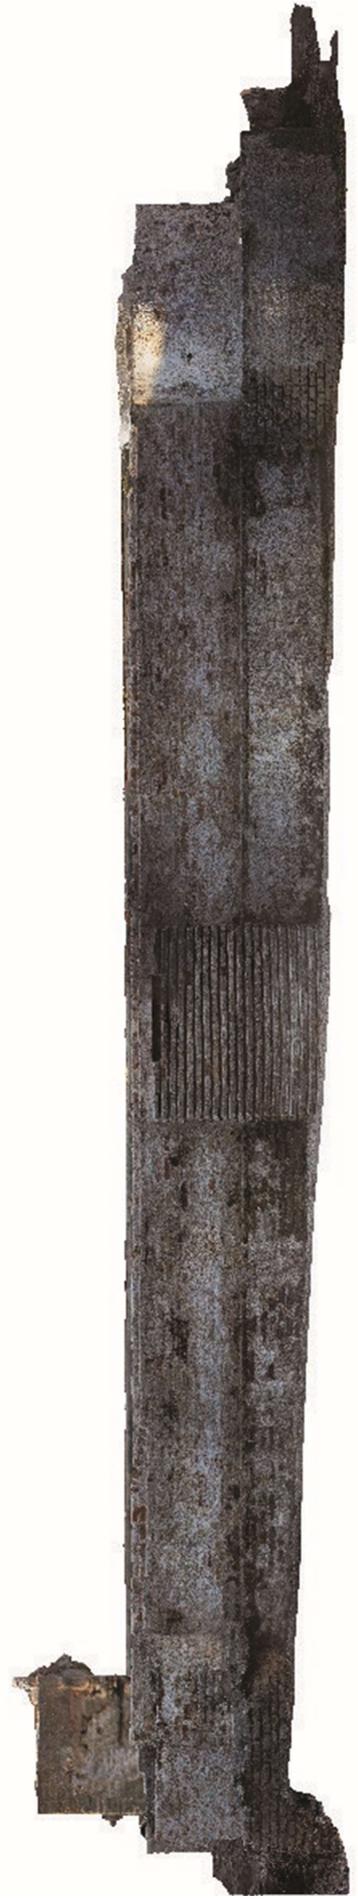
Fig. 17: pared norte, paramento interno.

En el interior de la pared norte apreciamos se compone de las siguientes UUEE: el alzado de ladrillo que compone el grueso del cuerpo constructivo de la alberca (UE 001), que presentaba un revoco de mortero de cal de tonalidad amarfilada (UE 022) que cubría al engobe original, también de mortero de cal, pero de tonalidad rojiza (UE 023). Presumiblemente ambos se extenderían por todo el paramento interno de los muros, si bien en el tercio superior se hallaban perdidos en su totalidad (lo que originaba infiltraciones de agua en los muros).

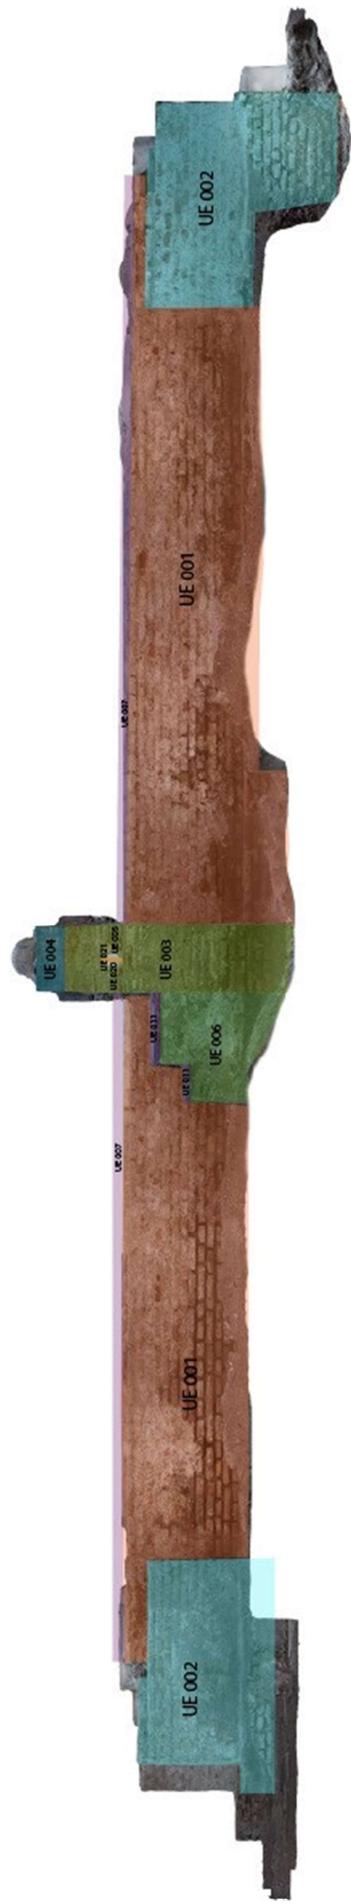
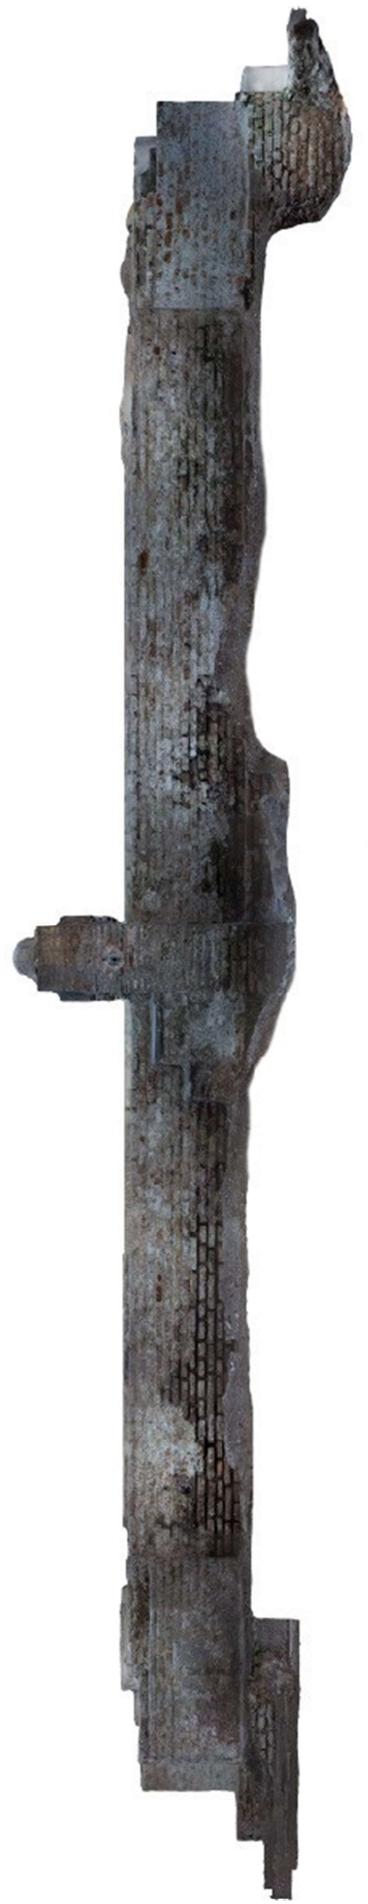
Fig. 19.paredsur,paramentointerno.

La cara interna de la pared sur presenta un desarrollo similar a la de la pared norte, si bien aquí aparecen una serie de elementos nuevos. Igual que en el resto de la estructura, el alzado del muro (UE 001), si bien en este caso presenta una patología, una grieta (UE 019) que parte de la mitad superior de la esquina Oeste y que correspondería a un movimiento de los cuerpos de fábrica como resultado de un asentamiento del propio terreno. Cabe señalar que, durante el picado de los revocos internos, se apreció que esta grieta afectaba al revoco rojizo (UE 023), pero no al amarfilado (UE 022), con lo que nos daría una datación *ante quem* del momento de su aparición.
