ANUARIO ARQUEOLÓGICO DE ANDALUCÍA

LABORES DE CONSOLIDACIÓN, RESTAURACIÓN Y RESTITUCIÓN ARQUEOLÓGICA. RESTOS ARQUEOLÓGICOS DEL SÓTANO DE LA CASA HERMANDAD DE LAS FUSIONADAS EN EL PASILLO DE SANTA ISABEL. (MÁLAGA)

Daniel Núñez Vílchez.

Alberto Cumpián Rodríguez.

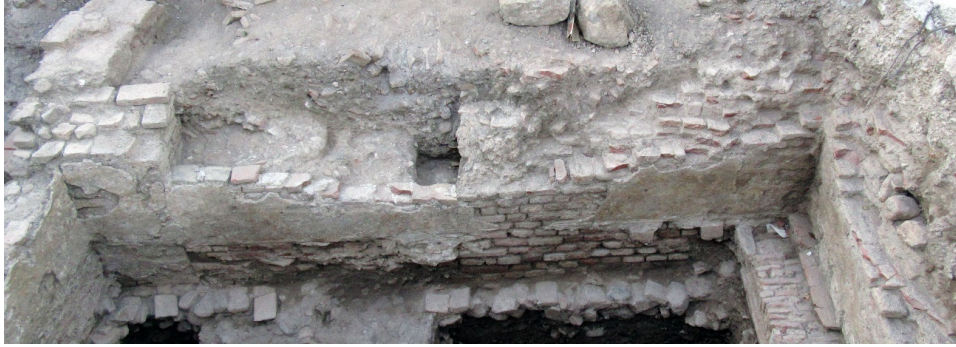
Acceso marcado desde el vestíbulo a la estancia contigua.

Fotografía de la izquierda: cara interior del vano, luego tabicado, con restos del pavimento Ue. 123

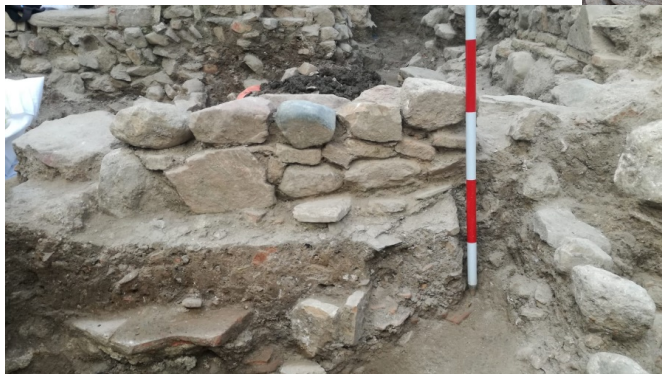
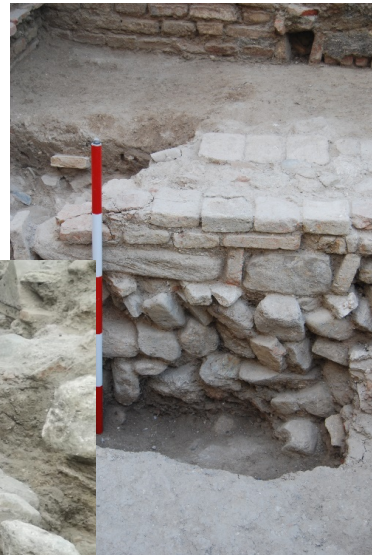
Detalle de la relación entre los muros U.E. 103 (izquierda) y U.E. 152. Se aprovecha la construcción del primero para dejar espacio a una posible canalización.

Detalle de la cara norte del muro U.E. 194.

Detalle de la edificación en muro Ue. 146

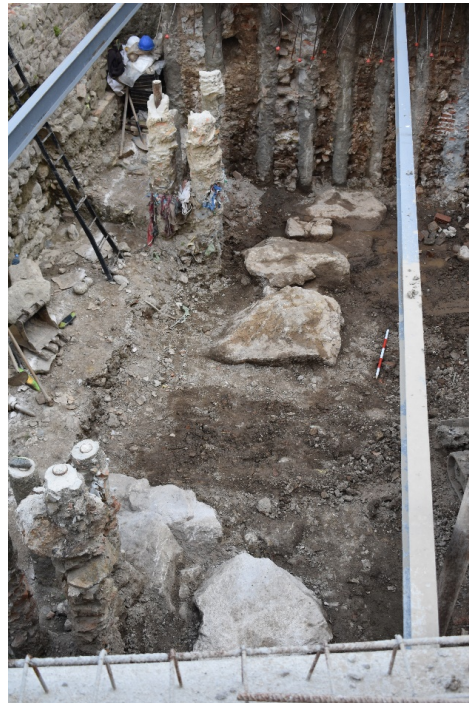
La gran sorpresa, en estos lares tan meridionales, fue la aparición de una nueva muestra de los enormes bloques pétreos (Ue. 204) que configuraban la escollera portuaria documentada en el cercano Hotel Posada del Patio (CUMPIAN, 2007) Se trata nuevamente de elementos calizos, si bien con gran tamaño no en alta densidad como en este caso. Son elementos más dispersos, si bien parecen mantener una cierta orientación Norte-Sur, curiosamente prácticamente alineados con la línea de la muralla de la que se separa apenas un par de metros.¹

Como decimos estratigráficamente coincide con lo evidenciado más al Norte, insertos en las arenas litorales y colmatados superiormente, en algún caso, por las capas califales antes señaladas.

Difícil sería afirmar con rotundidad fueran colocados con una función determinada, nos decidimos a pensar más bien se tratan de elementos desplazados de la estructura mayor.

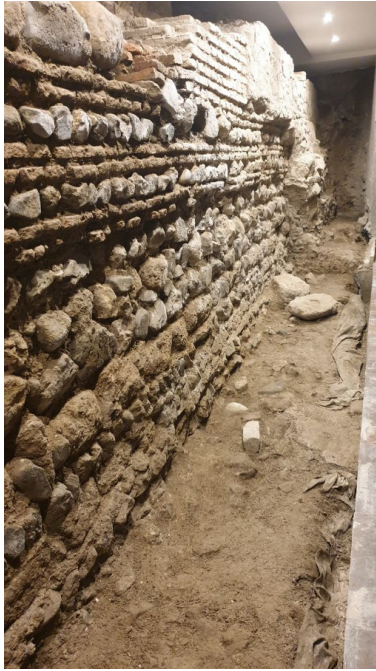
Finiquitadas las obras de construcción se realizaron por ultimo las labores de limpieza y consolidación de la cara interna de la cerca medieval y lienzo anexo, para su exposición, objetivo final de esta intervención.

Como es lógico, estos trabajos se iniciaron con una retirada general de todos los elementos exógenos a ella, derivados de la obra y de su uso anterior (escombros, basuras, hierros hincados en ella, etc...).

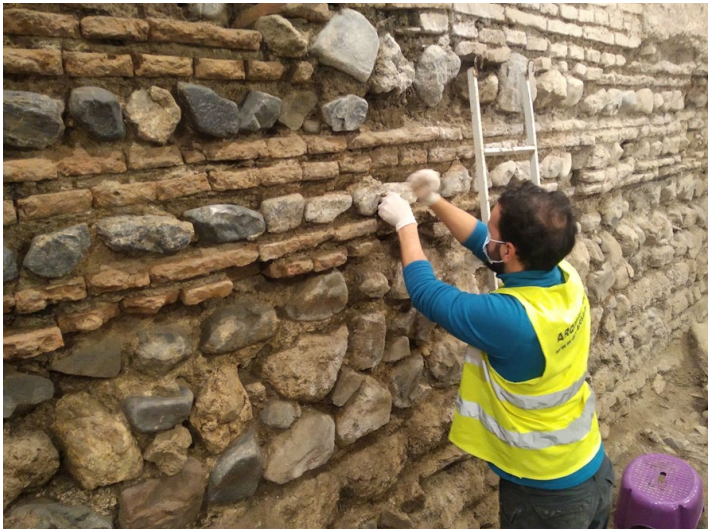
Se realizó la reintegración y reposición de mamposterías o elementos latericios desprendidos, reiterándonos que solo se han reubicados aquellos elementos claramente detectados, alejándonos de reposiciones en aquellas zonas donde no se tuviere una clara certeza.

Para ello, se utilizaron ligantes tradicionales, argamasas de cal grasa (cal de restauración) y

tierras análogas, pero con mínimas variaciones en texturas y color pero fácilmente detectables a ojo técnico. De esta manera se obtuvieron, amén de calidades estéticas, la preservación integral y la reversibilidad de la actuación.

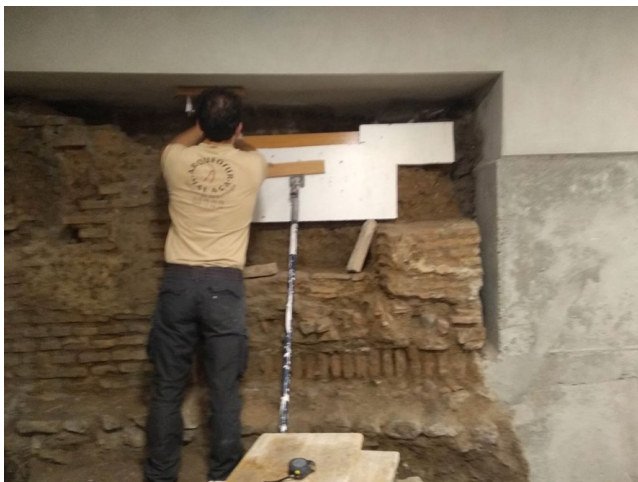
Respecto al vano y retazos de lienzos modernos preservados en el lateral sur, aquí sí se reconstituyeron los restos afectados por la obra (pilar y tabiques oeste) mediante ladrillos de adobe recuperados en la misma intervención arqueológica, similares a los

preexistentes, usando nuevamente una base de morteros de cal en proporción (1/8) con el fin de homogeneizar el conjunto.

Estas reconstrucciones se realizaron en base a la documentación fotográfica y planimétrica obtenida en la intervención para alcanzar un carácter fidedigno en la misma.
