ANUARIO
ARQUEOLÓGICO DE
ANDALUCÍA

INTERVENCIÓN ARQUEOLÓGICA DE APOYO A LA RESTAURACIÓN DEL CASTILLO DE PIÑAR, GRANADA.

MARÍA TERESA BONET GARCÍA

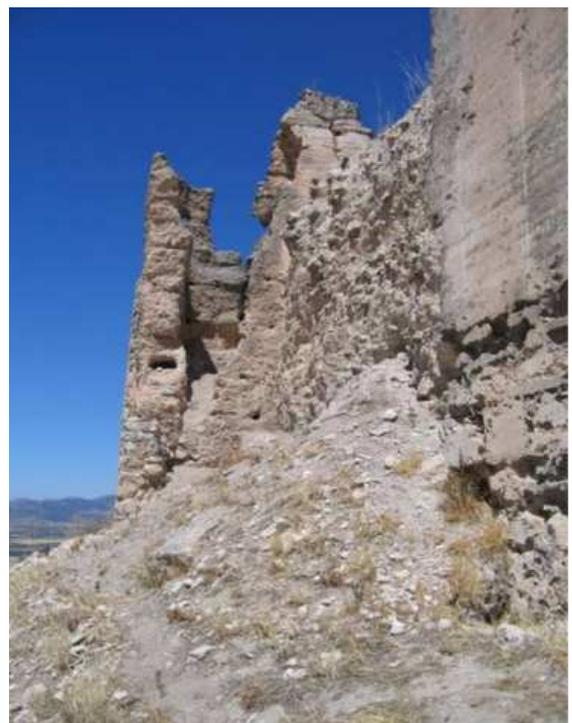
Como se puede observar en la fotografía, la acumulación de tierras se debía posiblemente a la salida de aguas (UEC-008) del paño de muralla que estaba prácticamente colmatado. La retirada de este primer estrato de tierras de arrastre (UEN-001) supuso un rebaje de aproximadamente 1'5 m. que permitió a su vez nivelar el espacio incluido en el sondeo. Esta UEN-001 venía caracterizada por tierra suelta de arrastre con gran cantidad de cerámica, en su mayor parte nazará, y con abundancia de piedras de mediano tamaño, y un bloque de tapial caído.

Una vez retirada esta UEN, comenzaron a aparecer los restos del derrumbe del lienzo de muralla (UEN-002) caracterizado por pequeños trozos de tapial caído, cal, tierra marrón compacta, mampuestos de mediano tamaño, procedentes de la base del lienzo y cerámica en abundancia.

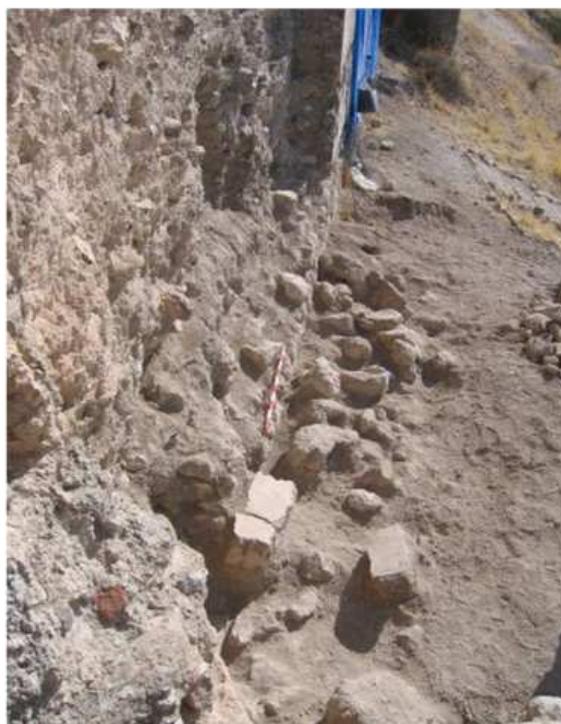
Pudimos localizar además un bloque de cemento donde se incrustaba un trozo de hierro para sustentar unas vallas que protegieron el castillo hace algunos años (UEN-003). Finalmente, bajo el derrumbe del tapial se pudo dejar al descubierto la UEC-004, que corresponde con la cabecera del lienzo de muralla, que en este caso viene realizado en mampostería tomada con cal, y con un enlucido en su cara externa.

Esta nueva cata tiene unas dimensiones de 2 metros de largo por 1'5 m. de ancho. Así, continuamos retirando el derrumbe del tapial, que finalmente tenía una potencia de 1'30 m. La base de mampostería del muro tiene una altura máxima de 1,30 m., siguiendo el alzado de la muralla, bajo la base de mampostería vuelve a aparecer un cajón de tapial o una "rebaba" (correspondería a la UEC-007) que apoya directamente sobre el firme, llevando cierta inclinación, tiene una potencia de 0'70 m. Una vez retirado el derrumbe hay un cambio de estrato, UEN-005, ya es un estrato natural de color amarillento sin materiales de ningún tipo; bajo éste encontramos otro estrato natural UEN-006 de color más oscuro y rojizo con restos de cal, posiblemente resultado de la degradación de la roca caliza, matriz geológica característica de la zona, este estrato bastante más compacto es en el que se apoya la cimentación del muro (UEC-007).

Una vez documentada la cimentación y el derrumbe del muro, se recomienda que se proceda a cubrir tanto la cata como el sondeo I al completo. La restauración del paño de la muralla no se va a llevar a cabo por el momento.

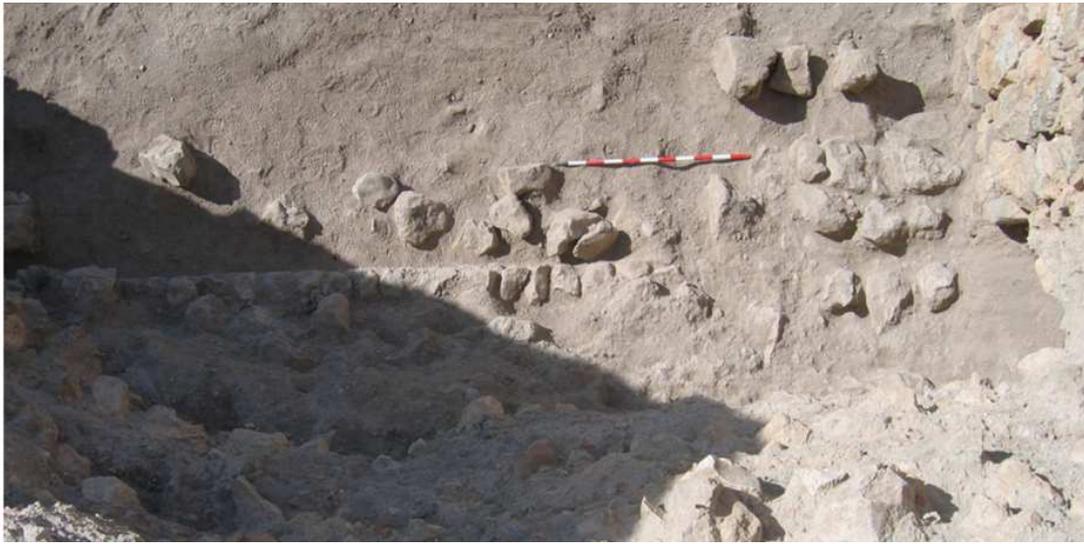
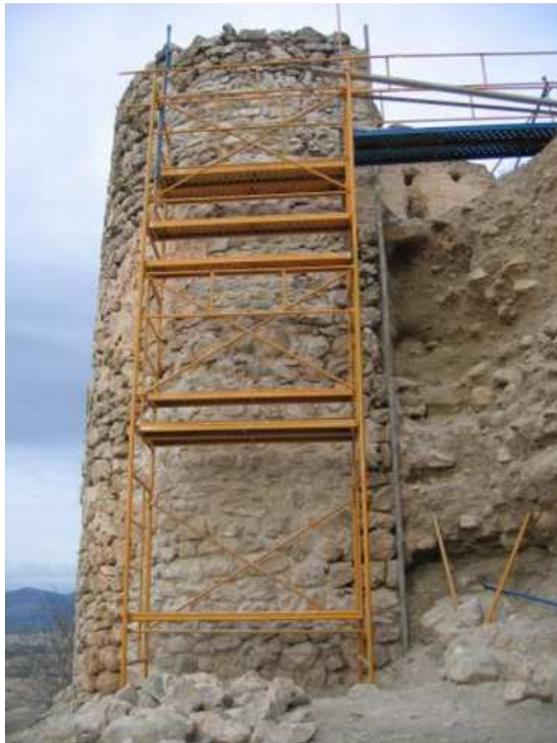
Planteado inicialmente en la cara externa del lienzo 6 con unas dimensiones de 5'5 m. por 2'5 m. ha terminado siendo un metro más estrecho por razones de seguridad, dada la gran pendiente existente en la zona. Al igual que en el sondeo I, el objetivo de este sondeo era la búsqueda de la cabecera del lienzo para su posterior reintegración. Tras la retirada de una primera capa de tierra superficial, con materiales contemporáneos, (UEN-001) apareció el derrumbe de la fase de tapial del lienzo (UEC-002), formada por restos de cal, tierra muy suelta, con muy poco material cerámico. Bajo esta capa, comenzó a aparecer otra proveniente también del derrumbe del tapial, aunque ya empezamos a encontrar algunos mampuestos de mediano tamaño de la fase de mampostería inferior del muro (UEC-003). Mientras por la esquina Oeste de este paño de muralla, un estrato de tierra marrón algo más amarillenta con restos de piedras de mediano tamaño, que posiblemente no pertenezca ya al derrumbe del tapial, sino al de la torre de mampostería (Torre 7), ya que este estrato (UEC-004) sólo aparece en la esquina Oeste del sondeo, y no contiene tanta cal como la UEN-003, y sí bastantes piedras calizas en su mayoría (igual que las usadas para la construcción de la torre) y de mediano tamaño.

Para la restauración de la Torre 7 fue necesario retirar parte del derrumbe localizado (UEC-004) para nivelar el terreno y colocar los andamios que permitieran la reintegración de la torre de mampostería.

Al igual que en el sondeo anterior, se recomendó cubrir de nuevo este derrumbe, ya que su levantamiento con procedimientos arqueológicos implicaría más complicaciones para la restauración, y ésta no se iba a llevar a cabo en esta campaña, a pesar de estar proyectado.

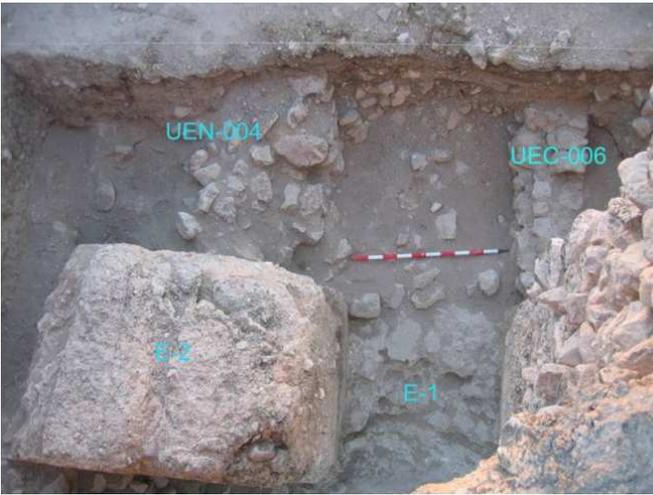
Con unas dimensiones de 4'8 m. por 2'5 m. en su lado más ancho el Este, y 1'4 m. en el lado Oeste, su trazado irregular se debe a la situación entre muros y al afloramiento de la roca caliza en la cara Sureste. Comenzamos los trabajos con la retirada de la primera capa superficial (UEN-001) de tierra, limpiando de dentro a afuera del recinto amurallado. Según los miembros de la escuela taller, esta entrada secundaria al castillo fue utilizada durante mucho tiempo por los pastores de la zona para guardar ganado; de ahí la potencia de los dos primeros estratos de tierra suelta con materiales contemporáneos (cuerdas, bolsas...), la UEN-002 sigue siendo tierra suelta con menor cantidad de materiales al encontrarse en la pendiente que da acceso al castillo desde el portillo hecho en el muro 4, y que cubre a las escaleras E-1 (UEC-005).

La siguiente estructura, E-2, es un bloque de tapial, situado a la derecha del portillo (desde el interior) con unas dimensiones de 2 m. de largo por 1,40 m. de ancho y una altura de 1,50 m. En un primer momento parecía no tener continuidad, pero tras la retirada de un potente relleno con restos de derrumbe de tapial (UEC-004), se pudo observar que este bloque pertenece a la primera fase constructiva del castillo y que continúa hacia el interior de la torre 5 (prolongando su longitud unos 0,50m.). Esta torre pertenece a una fase posterior ya que, a pesar de estar realizada también en tapial, parece más bien asociada a la fase de mampostería enripiada que la recubre y a la que pertenece también la fase externa de este lienzo 4. Una característica de esta torre es que carece de cierre en el flanco meridional, lado en el que se sitúa el portillo. Esta continuidad del bloque de tapial hace pensar que en esta zona el lienzo de la primera fase constructiva

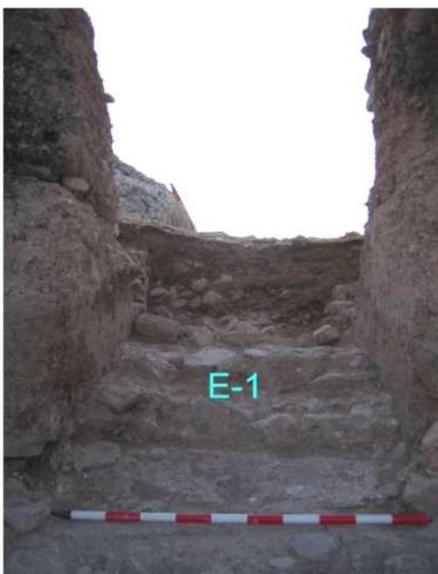
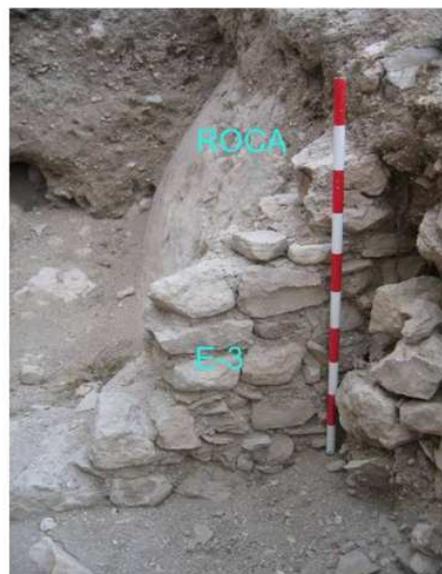
La UEN-004 se corresponde con un derrumbe de piedras y tierra muy suelta situado en el lado Este de la E-2, seguramente procedente de un muro próximo realizado en mampostería y muy arrasado. Con la retirada parcial de este derrumbe se consiguió ver la continuidad del bloque de tapial E-2 hacia el interior de la torre 5, así como otro pequeño muro UEC-007. Esta nueva estructura (E-3), arranca del perfil Este del sondeo y seguramente formara parte de la estructura de entrada secundaria, ya que forma, junto con las escaleras una pequeña entrada en recodo. Este muro realizado en mampostería conserva un alzado de 0,80 m. aproximadamente, y conserva en el suelo un pequeño tranco que va a unirse con el bloque E-2.

Tras la retirada del derrumbe UEN-004 comenzó a aparecer el afloramiento de la roca caliza, muy superficial en el exterior del sondeo, al Sureste de nuestra cata; en este caso desde el muro UEC-007 hacia el interior de la torre 5 este afloramiento fue aprovechado para la construcción de esta entrada ya que presenta una forma en talud muy pronunciado aunque no hemos podido confirmar concretamente cuál fue este uso, ya que no se ha considerado oportuno llegar hasta el suelo de ocupación de esta estructura de entrada. Volvemos a mencionar que esta intervención venía supeditada a las labores de restauración por lo que la continuidad de la excavación en esta zona, no incluida en el proyecto, conllevaba más inconvenientes a la hora de integrar los restos encontrados.

Con la retirada de las primeras capas superficiales se localizaron unas escaleras de acceso al castillo excavadas en la roca (E-1, UEC-005), que arrancan desde el exterior del mismo, aunque fueran aprovechados en fases posteriores se pueden adscribir a la primera fase constructiva del castillo, es decir a la fase de tapial, ya que su relación con los bloques de tapial que flanquean la entrada indican su coexistencia (las escaleras arrancan desde la misma base de los bloques) y la definición de los escalones es mucho más evidente desde la entrada marcada por los bloques de tapial.

Una vez finalizados los trabajos se procedió al cierre del portillo con una malla de plástico para intentar evitar en lo posible la entrada de visitantes por esta zona. También se decidió volver a rellenar el sondeo para evitar mayor deterioro en las estructuras encontradas.
