# **ANUARIO ARQUEOLÓGICO DE ANDALUCÍA**

## **INTERVENCIÓN ARQUEOLÓGICA PREVENTIVA EN PROYECTO DE MODERNIZACIÓN DE LAS INFRAESTRUCTURAS DEL VALLE INFERIOR DEL GUADALQUIVIR.**

**M<sup>a</sup> DOLORES MARTÍNEZ LÓPEZ**

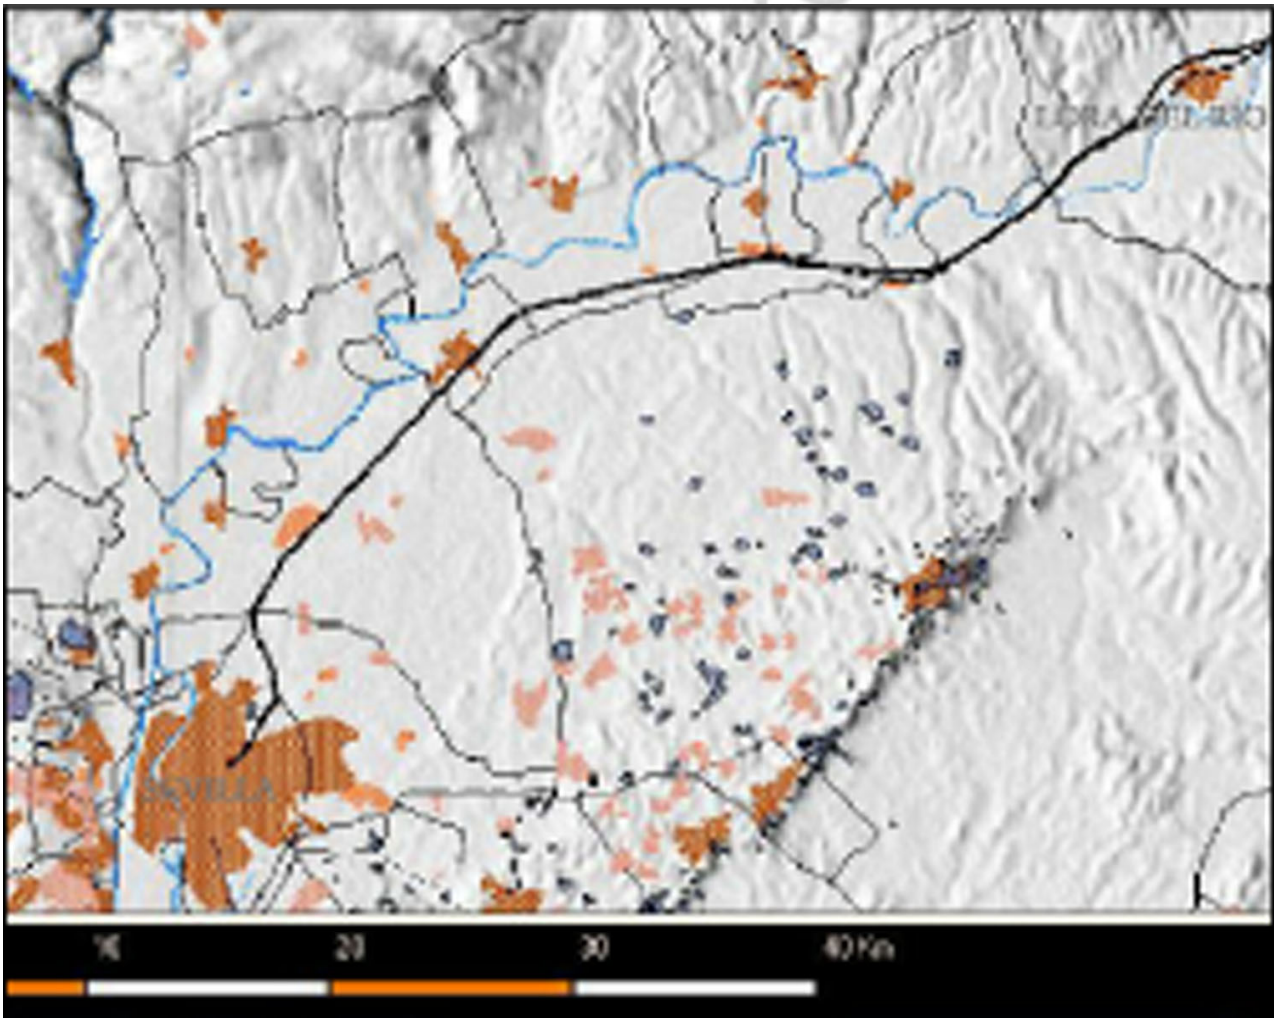
Figura 1. Situación y afección de la obra

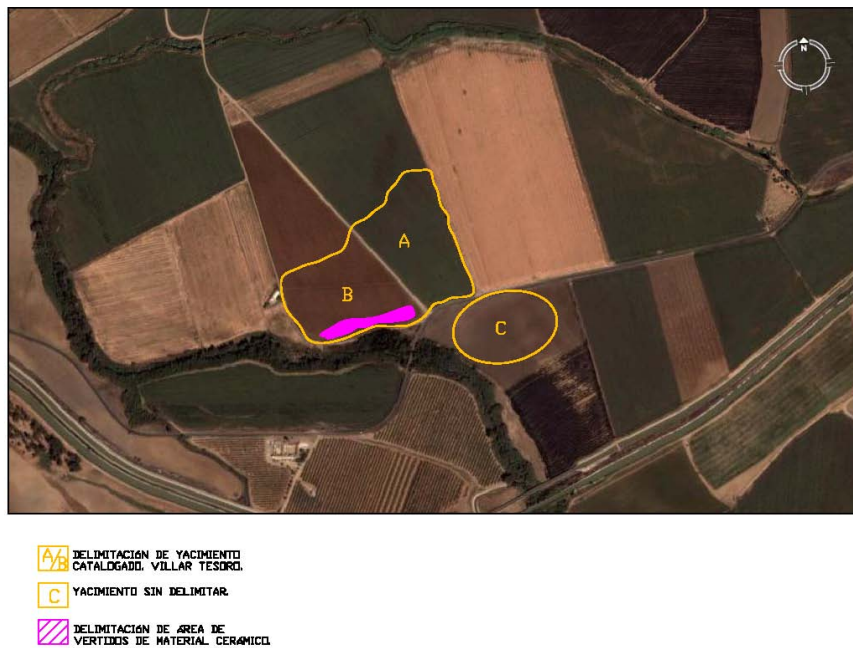
Figura 4. Localización de las Parcelas A, B y C, donde se sitúa el yacimiento identificado y catalogado.

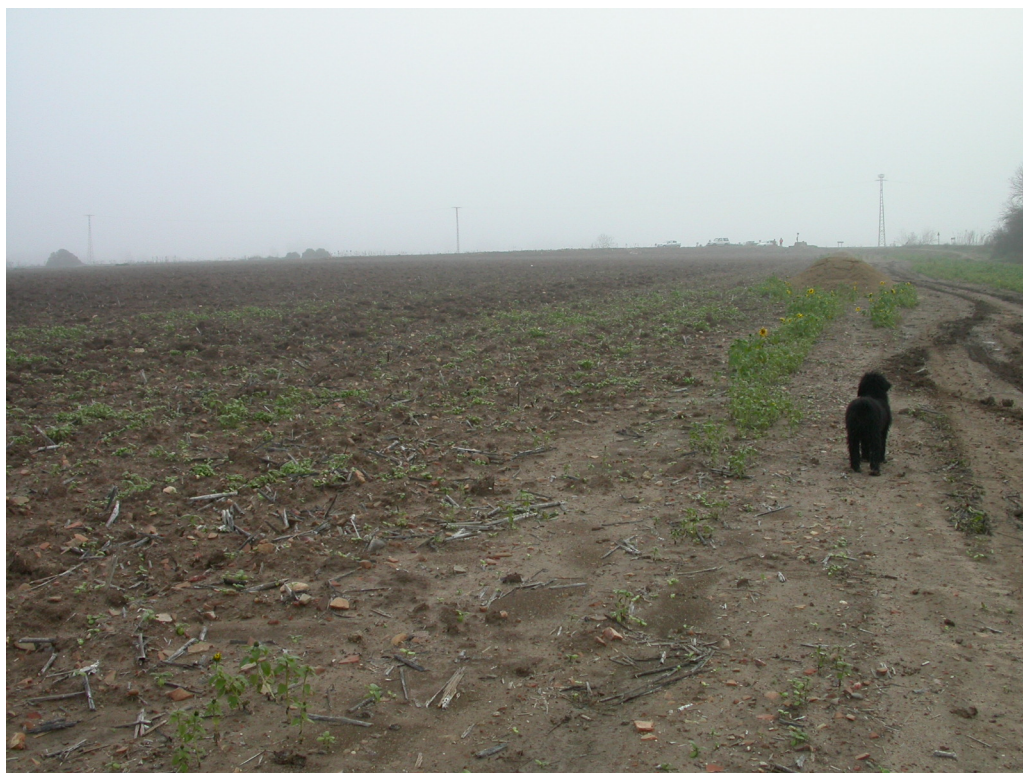
Figura 7. Parcela B. A la derecha de la imagen se traza la red secundaria. En este margen se encuentra el Corbones. (día 8.01.08)

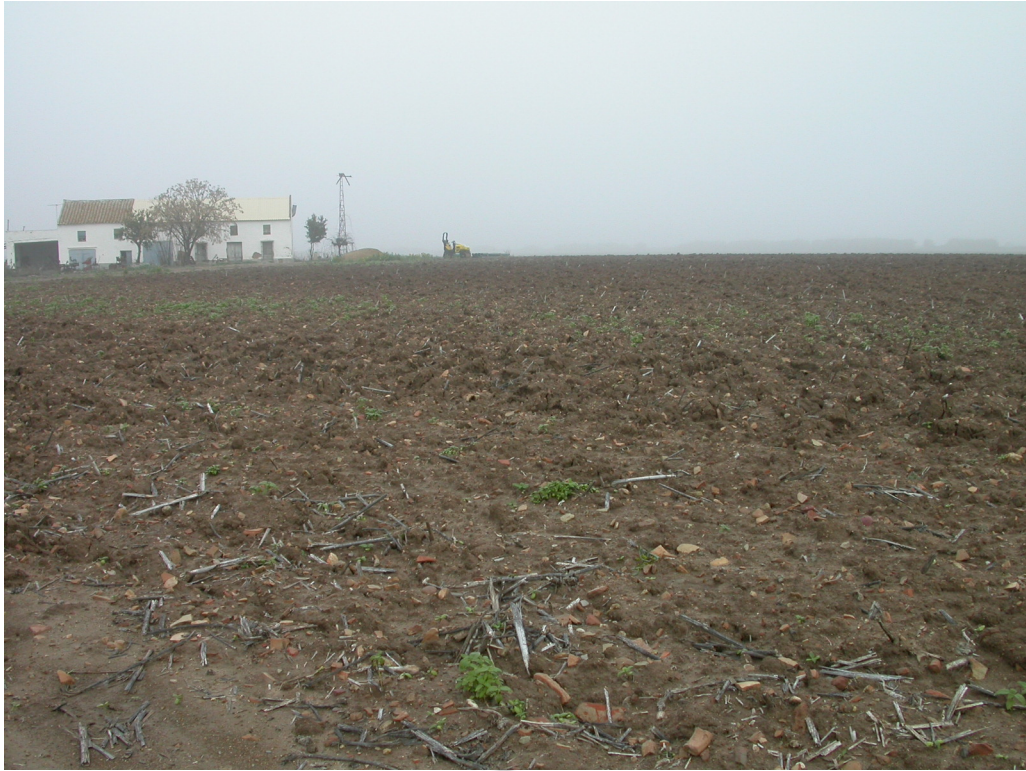
En la zona sur de la **Parcela B**, a orillas del río Corbones, se traza una red secundaria de 1,50 m, de profundidad y 1,00 m. de ancho. Aquí, hemos podido documentar un potente relleno de vertidos cerámicos procedentes del área central del yacimiento para nivelar la zona. Este dato, lo hemos obtenido del propietario de la finca, de los lugareños de la zona y confirmado al estudiar las caras de la trinchera. Ambos perfiles muestran una amalgama de fragmentos de cerámica sin orden alguno. Además hemos encontrado material contemporáneo, tales como restos de plásticos y latas de conservas o de alguna bebida refrescante.

Figura 12. Vista de la zona por la que se traza la zanja. (día 23.01.08)

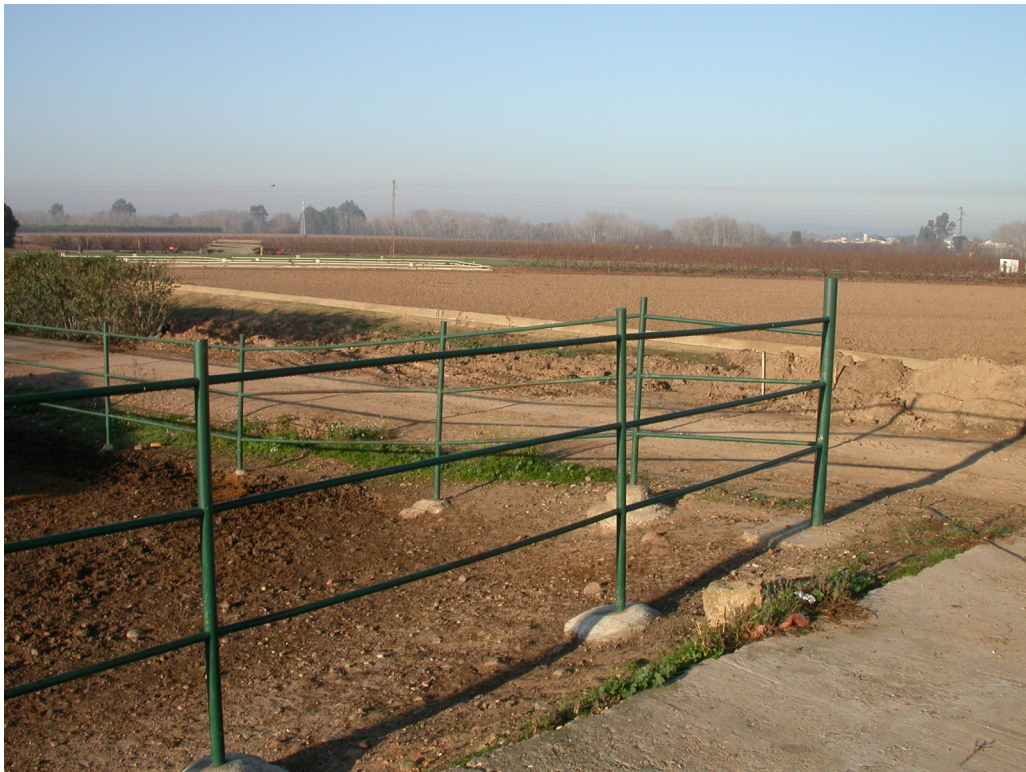
Esta zanja se desarrolla, en un tramo, junto a la zona que da acceso a las edificaciones actuales de la finca, de forma paralela a la antigua acequia, orientada en sentido este-oeste. La profundidad que alcanza la trinchera en este tramo oscila entre 1,50/ 1,70 m., dependiendo de la pendiente que debe llevar la tubería. Su anchura es de poco más de 1,00 m.

Figura 13 Vista general de la zona donde se desarrolla la zanja. Al fondo vemos en recorrido de la misma, en la parte más cercana se puede apreciar las construcciones contemporáneas. Suelo de hormigón. (día 13.02.08)

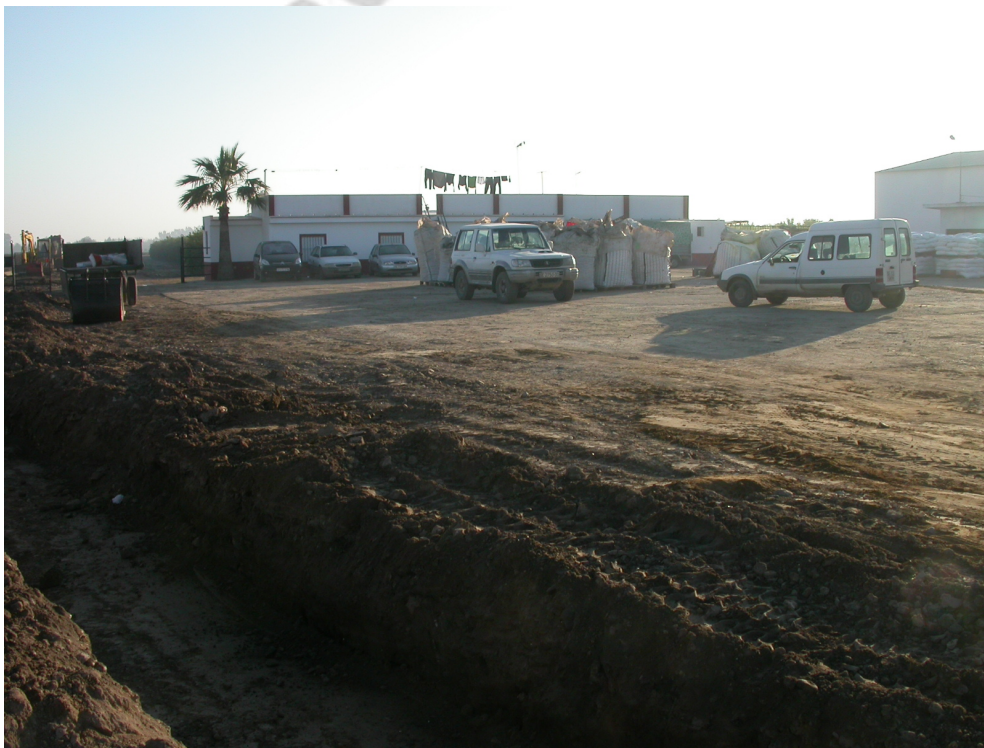
Figura 14. Vista del trazado de la zanja y de las construcciones actuales de la finca. (día 13.02.08)
