ANUARIO ARQUEOLÓGICO DE ANDALUCÍA

RESUMEN PARA EL ANUARIO ARQUEOLÓGICO: INTERVENCIÓN DE ANALISIS DE ESTRUCTURAS EMERGENTES Y SEGUIMIENTO DE LA RESTAURACIÓN DEL CASTILLO DE LANJARON.

DENOMINACIÓN: Intervención arqueológica de Análisis de Estructuras Emergentes del castillo de Lanjarón y seguimiento de los trabajos de Restauración.

ÁMBITO DE ACTUACIÓN: Lanjarón, Granada

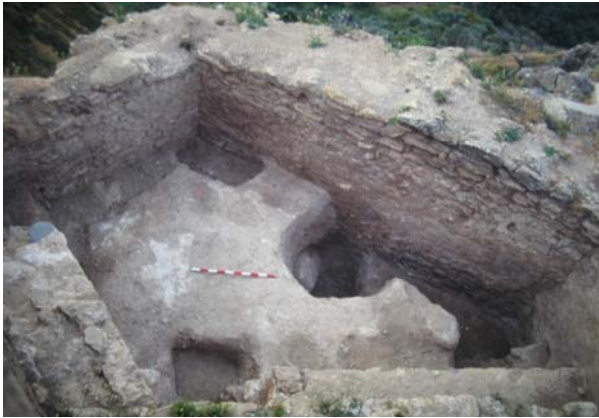
constructiva distinta a la empleada en el resto del castillo, pues se ha realizado con muros de hormigón, enlucidos al interior por una gruesa capa de cal con almagra, muy deteriorada. La bóveda del aljibe está construida en mampostería, que apoya sobre los gruesos muros de hormigón. En la actualidad se encuentra parcialmente relleno, principalmente de basura arrojada allí en fechas recientes, pues fue totalmente excavado en la intervención anterior.

Fotografías pertenecientes al proceso de excavación del año 1996

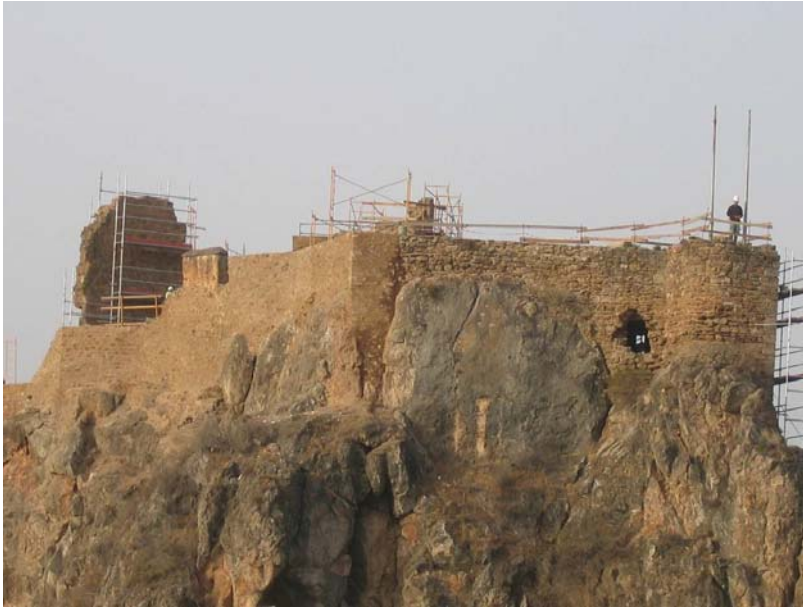
Panorámica del castillo durante los trabajos de restauración.

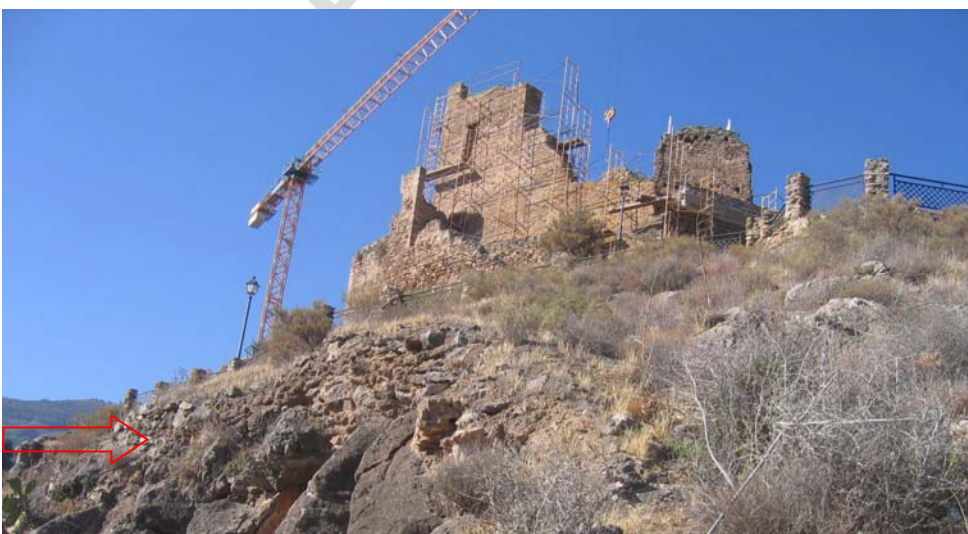
Como hemos comentado en el informe, en algunas partes aún se conservan restos de la muralla del recinto externo, este es uno de esos casos, en la ladera Sur de la peña.

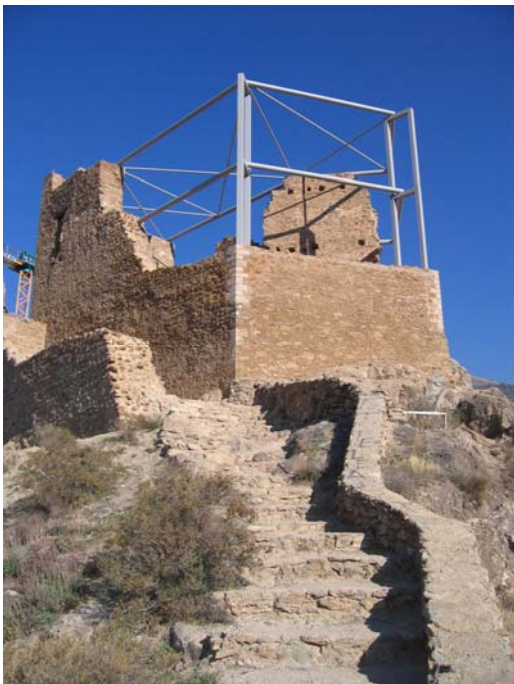
Vista panorámica de la torre del homenaje una vez finalizados los trabajos.

El refuerzo estructural que comentamos al principio pretendía la estabilización estructural de los muros de la torre del homenaje. Se colocaron dos anillos, uno en coronación de los muros y otro a la altura del forjado destruido; los anillos son tubos de acero, el superior atirantado por

diagonales. Se dispusieron también unos soportes de acero en los encuentros de los muros destruidos para recuperar virtualmente el volumen general del cuerpo principal de la edificación.
