**Actividad Arqueológica Preventiva
(Estudio Paramental en la Calle
Extramuros N°30 del Castillo de
Conil de la Frontera, Cádiz)**

Lienzo de muralla del Castillo de Conil de la Frontera s.XVI, junto a la Puerta de Cádiz.

**Calle Extramuros N°30, Conil de la
Frontera (Cádiz)**

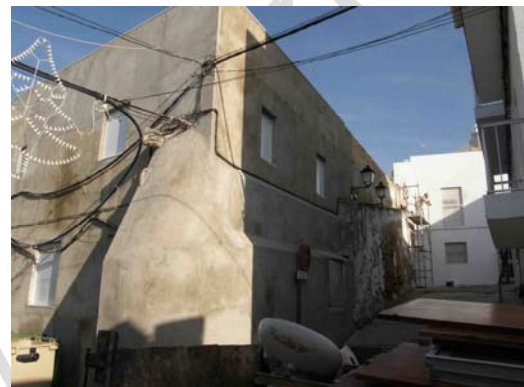
Lámina II: Vista general del lienzo de muralla en la Calle Extramuros.

La diferencia entre ambas imágenes nos hace presente la extensión de muro existente sin ningún tipo de intervención moderna que distorsione su visualización e interpretación.

La superficie conservada asciende a 65 m².

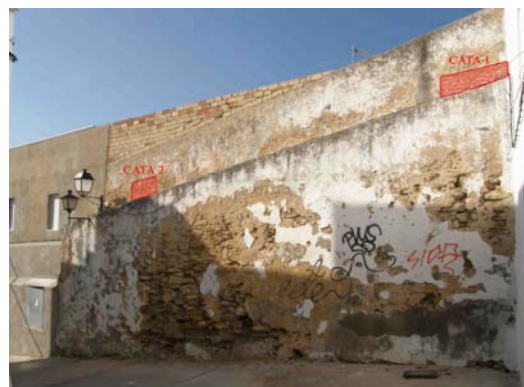
Lámina III: Localización de las catas paramentales.
