MEMORIA FINAL

ACTIVIDAD ARQUEOLÓGICA PREVENTIVA

ESTUDIO, LIMPIEZA, ACONDICIONAMIENTO Y CONTROL DE

MOVIMIENTOS DE TIERRAS EN EL MOLINO GOYENA

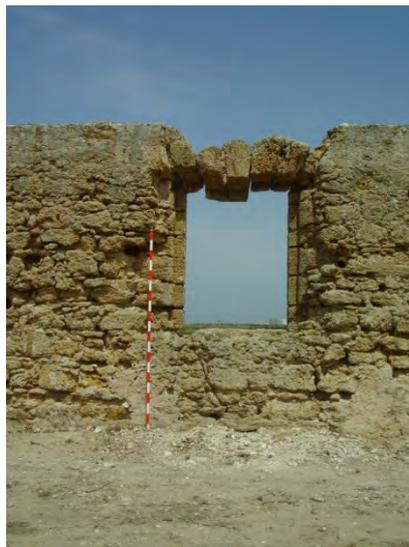
**Fecha:** **Elemento:** Grieta **Unidad/es:**80  
estructural

**Características formales:** Grieta **Características métricas:** Grieta de 1,00 m  
estructural en el lienzo, bajo la ventana de largo y de 0,10 m de ancho  
adintelada UE 37

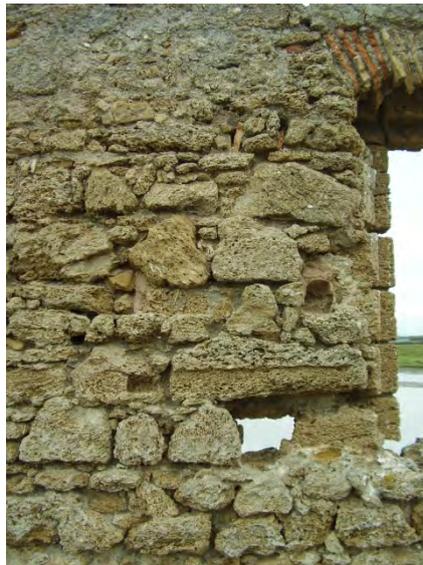
**Fecha:** **Elemento:** Grieta **Unidad/es:**82  
estructural

**Características formales:** Grieta **Características métricas:** Grieta de 1,15 m  
estructural en el lienzo de largo y de 0,04 m de ancho

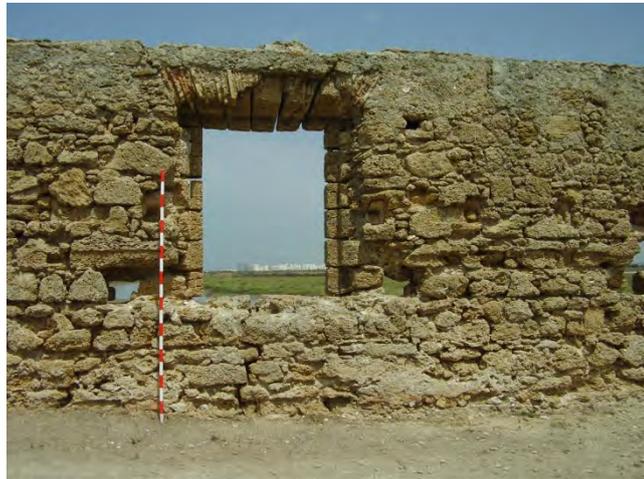
**Fecha:** **Elemento:** Grieta **Unidad/es:**102  
estructural

**Características formales:** Grieta **Características métricas:** Grieta de 1,00 m  
estructural en el lienzo bajo UE 39. de largo y de 0,05 m de ancho

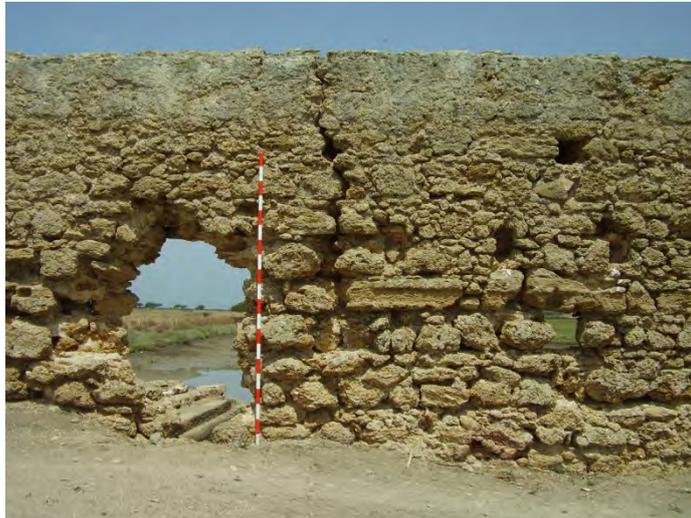
**Fecha:** **Elemento:** Grieta **Unidad/es:**113  
estructural

**Características formales:** Grieta **Características métricas:** Grieta de 3,00 m  
estructural en el lienzo que lo recorre de de largo y de 0,10 m de ancho  
arriba abajo.

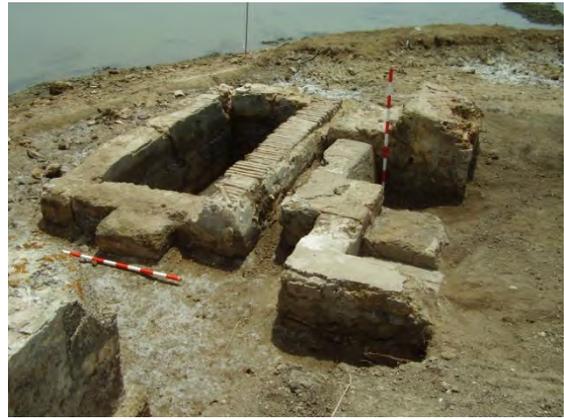
Fotografía 55

Este sector está compuesto por una estructura hidráulica y otras asociadas a ésta, de menor entidad. Se trata de un pilón o pila de mediano tamaño de planta rectangular (**Fot.57**), a base de mampuesto de piedra ostionera con mortero de cal y enlucido interior y exterior, que en un principio pudo ser de cal pero que con el tiempo habrían ido cubriendo con cemento, sobre todo las zonas donde el enlucido estuviera más deteriorado (**Fot.58 y 59**). Uno de los lados de la pila, conserva la decoración en el borde con ladrillos toscos a sardinel (**Fot.58**). El resto de las estructuras anexas a la pila pertenecerían a restos de muros de piedra ostionera, enlucidos con cemento (**Fot.55**). A una de estas estructuras se le asocia un pequeño pavimento, de ladrillos toscos dispuestos en espiga, que se encuentra cortado (**Fot.54 y planta 09**).
