ANUARIO ARQUEOLÓGICO DE ANDALUCÍA 2017

Análisis de estructuras emergentes y control arqueológico de movimientos de tierra para las obras de restauración del lienzo de muralla sur y construcción de un acceso al torreón del castillo de Santaella (Córdoba)

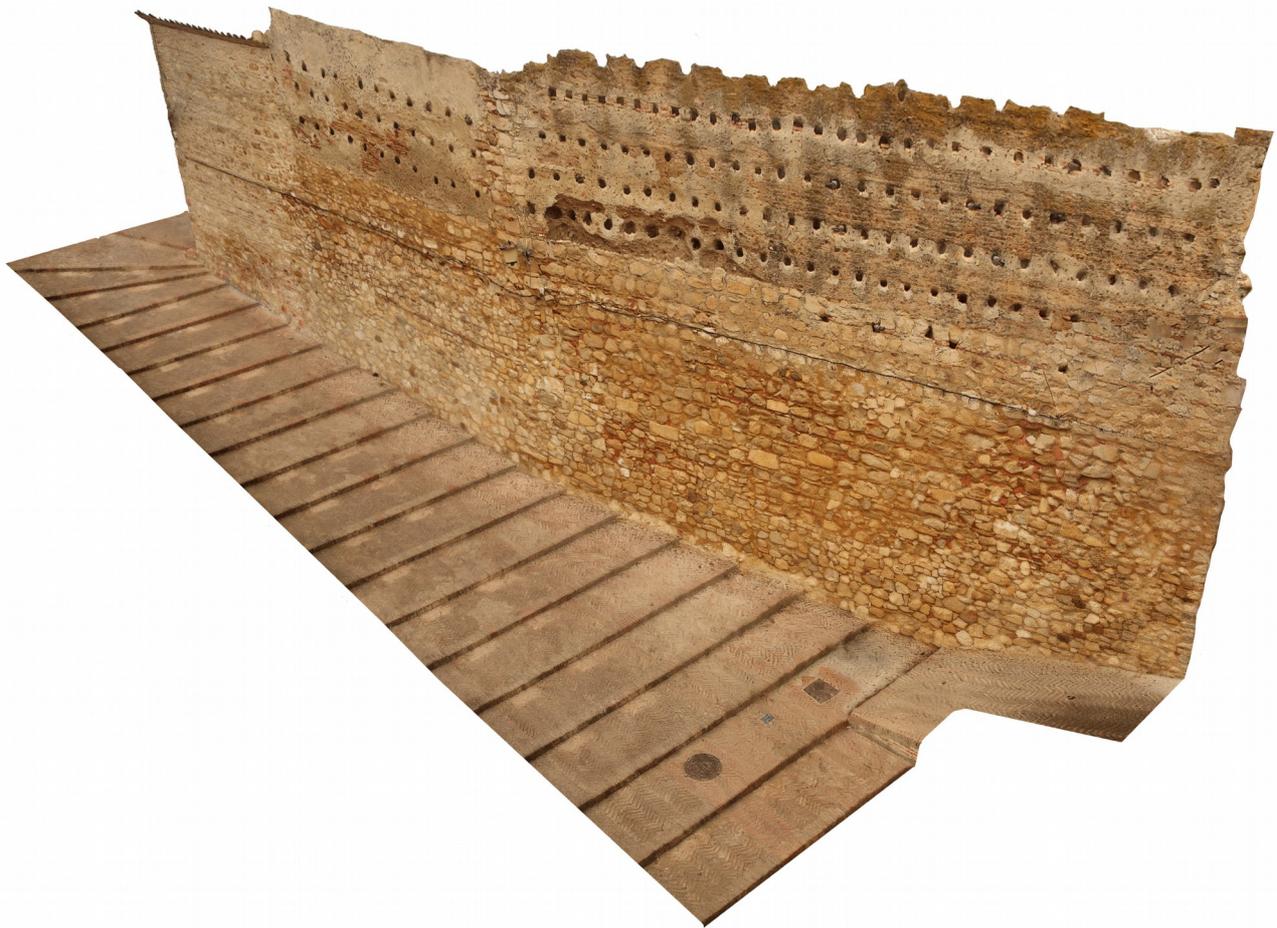
Figura 2. Captura del levantamiento fotogramétrico de la muralla de la c/ Concepción antes de la intervención

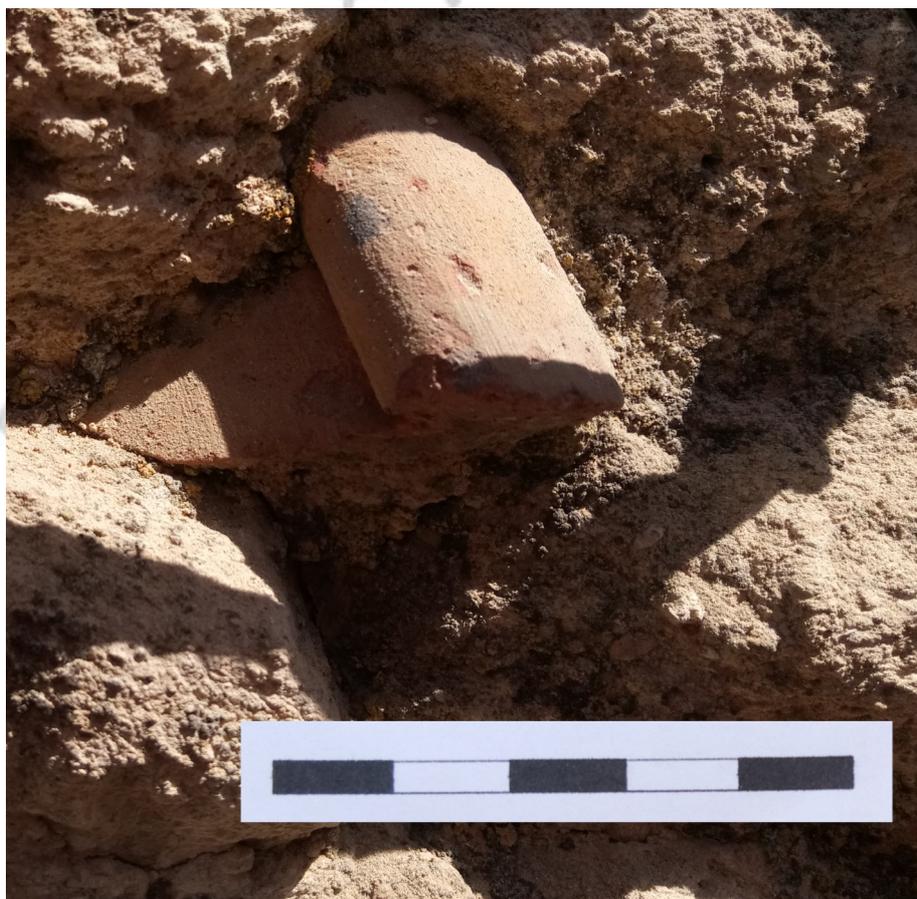
-Facies edilicia n.º 1 (Fig. 3 amarillo; Lám. I). Corresponde a la muralla de tapial original de época almohade, la cual hemos datado entre la segunda mitad del siglo XII y primer tercio del siglo XIII, a partir de los materiales identificados durante la consolidación (Lám. II).

Lámina II. Alcadafe almohade incrustado en el tapial original

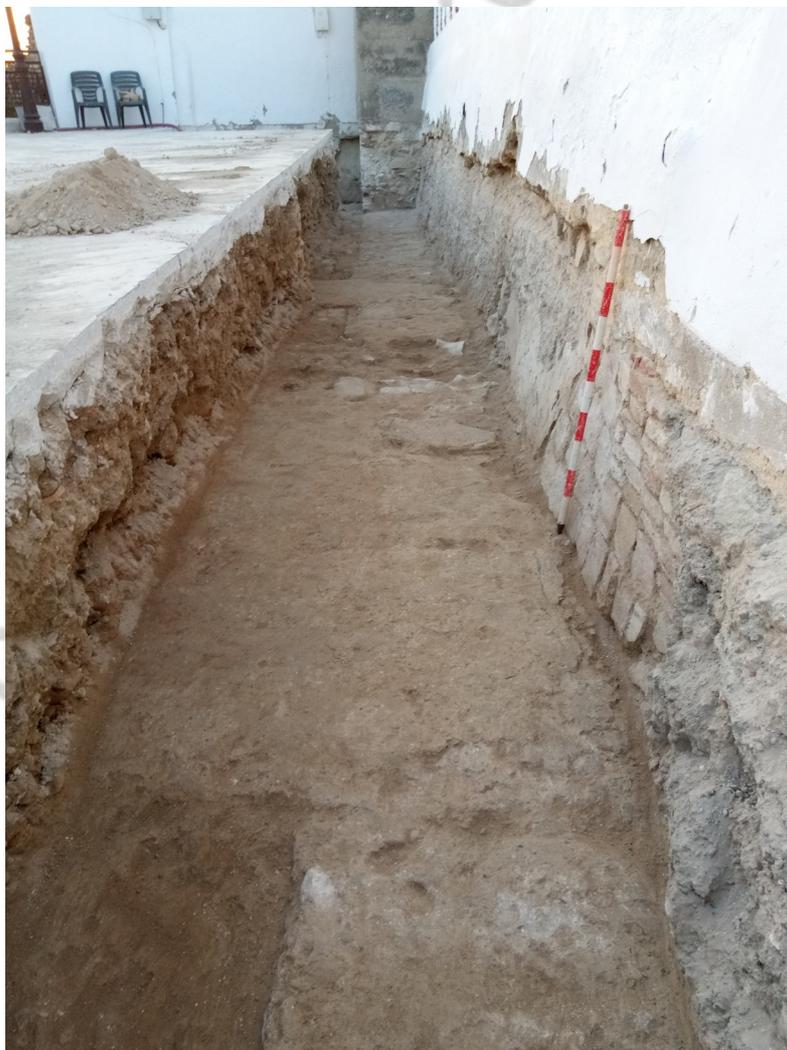
Lámina VII. Vista general del lienzo documentado de la muralla almohade, con restos de estructuras superpuestas de la Edad Moderna
