ANUARIO ARQUEOLÓGICO DE ANDALUCÍA 2013

Intervención: control de movimiento de tierras en el colegio Ave María San Cristóbal

**María Teresa Bonet García
Rocco Corselli
Arqueólogos**

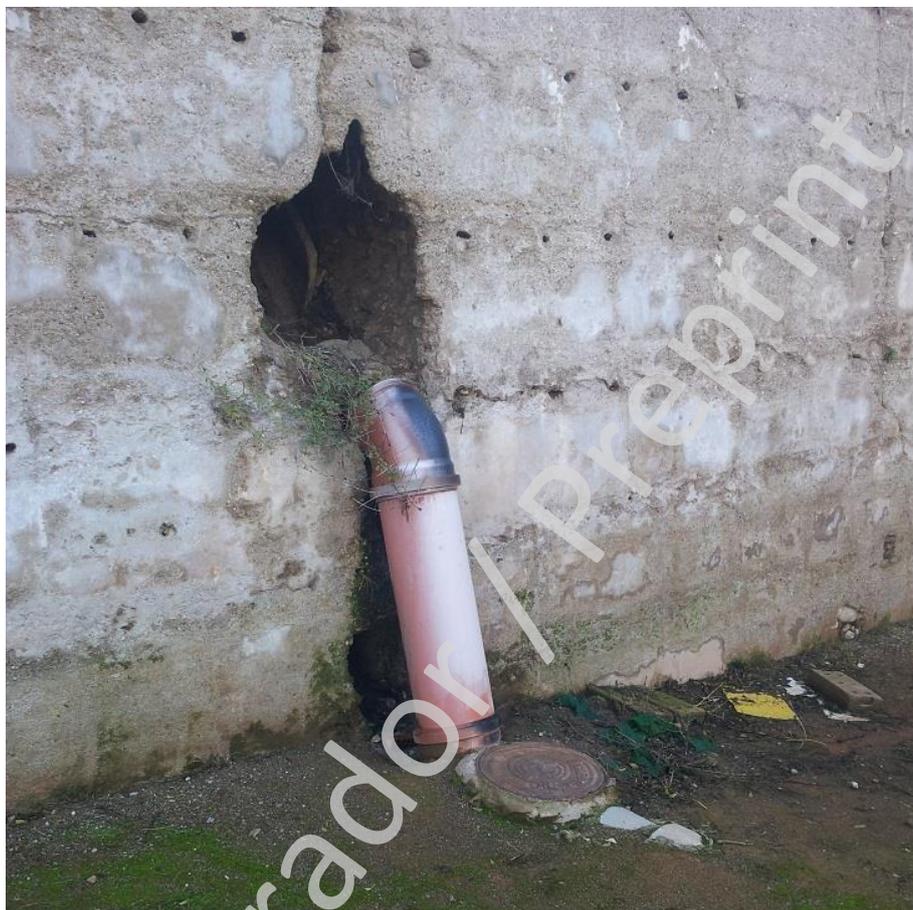
Esta intervención viene producida por la necesidad de reparar unas tuberías de desagüe del colegio que se encuentran en mal estado y cuya acometida y salida del recinto escolar se produce mediante una tubería que atraviesa la muralla y que actualmente queda por encima del nivel de suelo de la zona extramuros. Esta solución actual afecta a la conservación de la muralla ya que las humedades y

escapes la están deteriorando, y además la imagen de la tubería con sus consecuentes olores, molesta a vecinos y visitantes.

La solución prevista es la realización de un pozo que sustituya al actual y que recoja todas las demás tuberías existentes estableciendo una nueva salida a la arqueta extramuros a un nivel inferior al actual. De esta manera se eliminará la tubería actual que atraviesa la muralla y se procederá a la restauración de la misma.

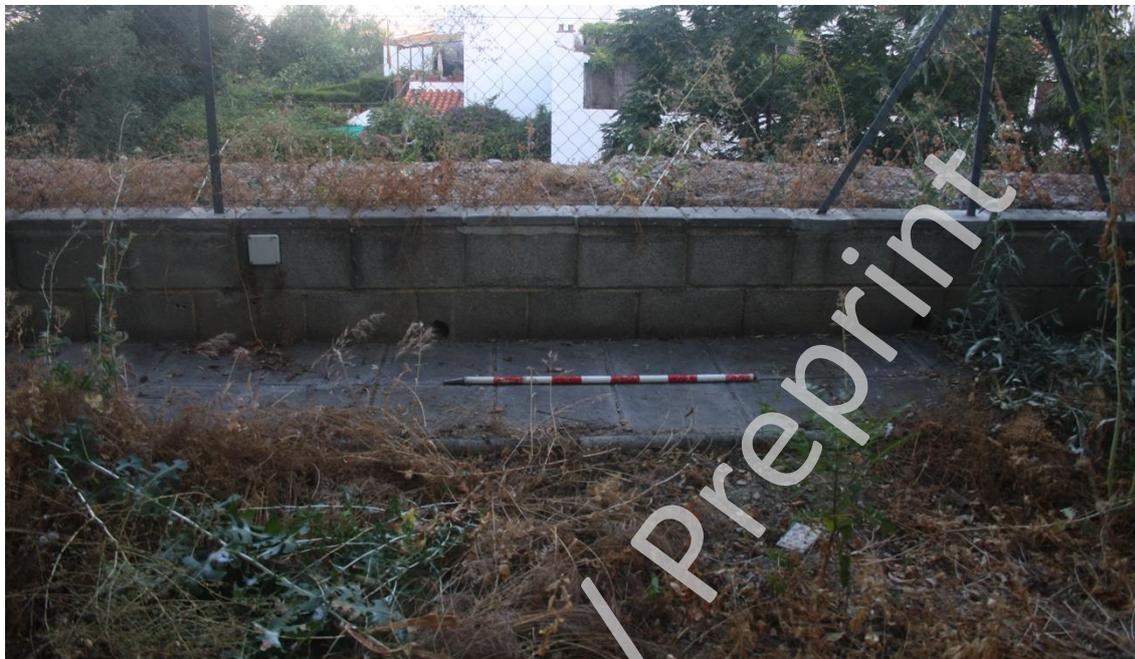
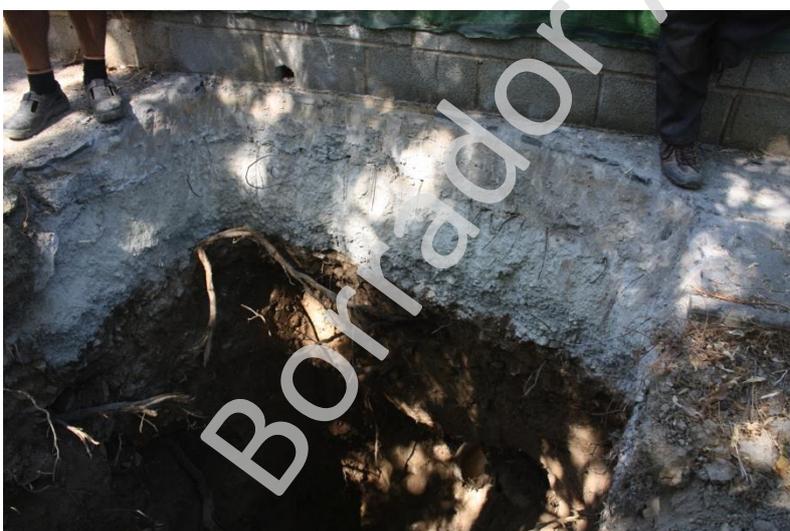
Mediante excavadora mecánica se retira una porción de acera de cemento armado (UE-001) que circunda el patio donde nos encontramos y que va paralelo a la muralla y al sondeo en su lado N. Esta acera tiene un ancho de 0,88m. y un espesor de 0,65m. a todo lo largo del sondeo, 2m.

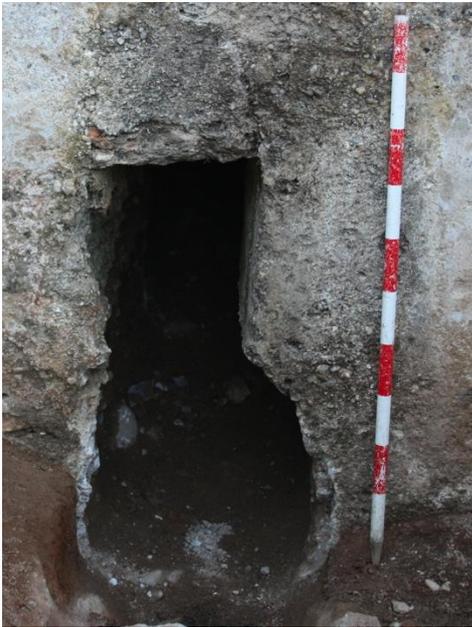
Como hemos mencionado, fue necesario romper la atarjea original para la introducción del nuevo tubo. Sin embargo esta ruptura se realizó sólo en el lado Oeste de la atarjea que ya se encontraba deteriorado, manteniendo en todo momento las paredes originales de la misma.

A continuación se procedió a introducir la nueva tubería de PVC para la evacuación de las aguas negras y de lluvia del pozo anterior y que atravesaba la muralla. Dicho tubo va dividido en dos tramos, un tramo de 4 metros de longitud y 0,40m. de diámetro irá unido al tubo existente de cemento, mientras que un segundo tramo de 1,10m. y 0,40m. de diámetro atraviesa la muralla por la salida de aguas.
