BASE DE ACCIDENTES DE TRABAJO INVESTIGADOS

CAÍDA DESDE ALTURA MANEJANDO UN MAQUINILLO

RESUMEN

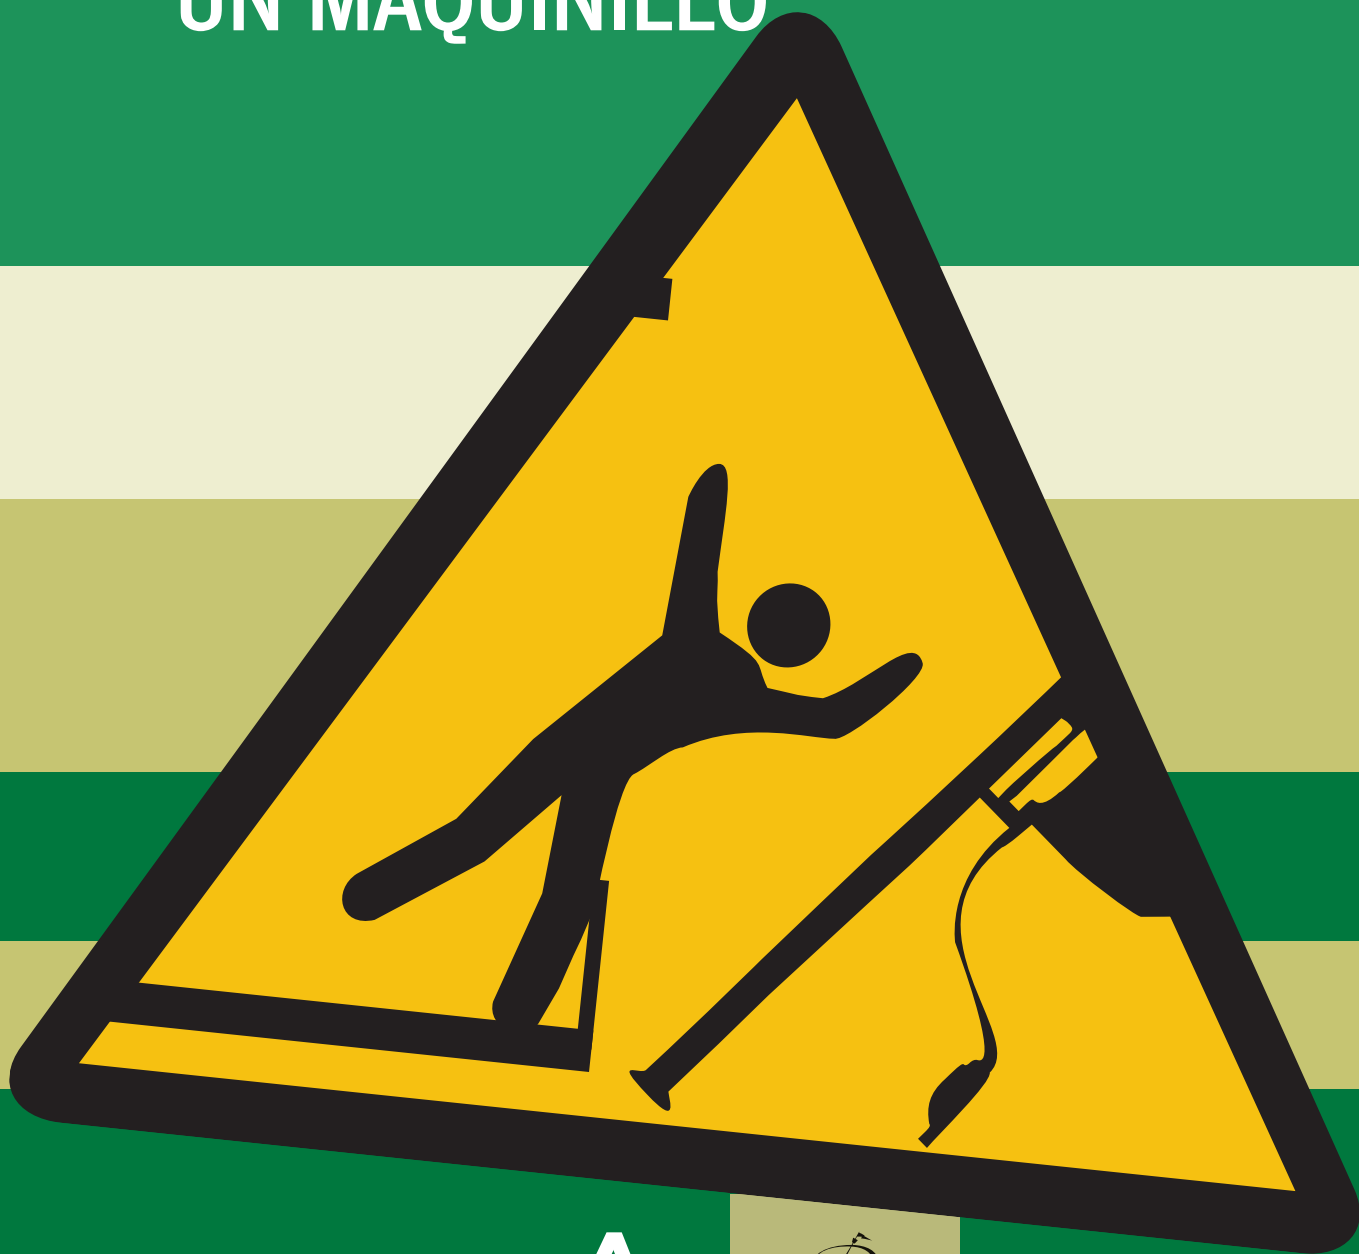
El trabajador cayó desde el balcón cuando el maquinillo elevador de cargas se volcó hacia la calle. El impacto contra el suelo provocó su muerte.

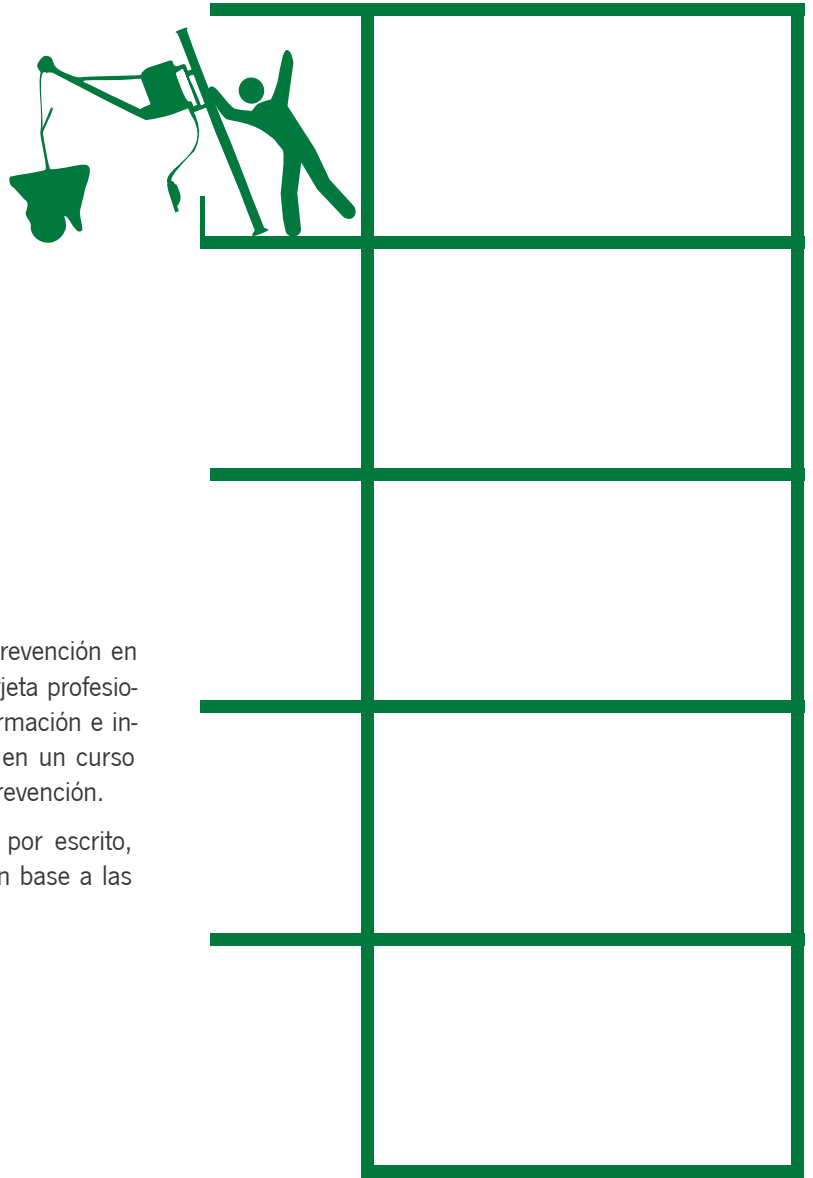
El cabezal iba instalado sobre una columna telescópica. Para colocarla a presión entre el suelo y el techo, colocaron un taco de madera debajo del mástil y una tabla de aglomerado en el extremo superior. Para comprimirla se giraba manualmente una manija, finalizando el apriete mediante el golpeo con una maza.

Una vez arriba, agarró el asidero para girarlo y meter el carro. En ese instante se salió el taco situado entre el techo y el mástil, provocando el vuelco del montacargas, que golpeó con fuerza en la pared, la barandilla y cayó finalmente balcón abajo. El trabajador probablemente agarró el equipo en un acto reflejo para evitar su caída y fue arrojado fuera de la terraza. El impacto contra la acera de la calle provocó su fallecimiento.

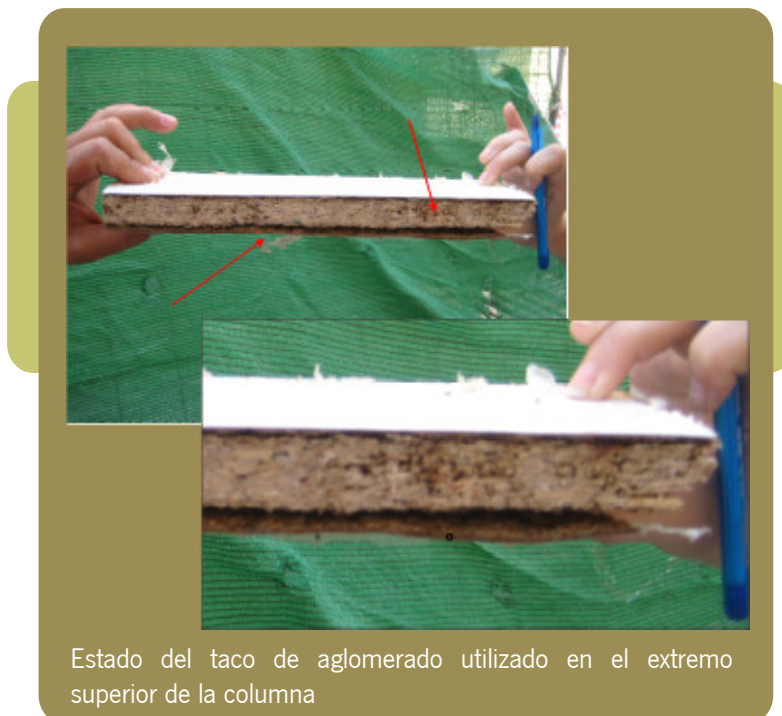
- Defectos de estabilidad en equipos de trabajo debido a un incorrecto montaje y mantenimiento. Falta de sujeción adecuada del equipo de elevación que no estaba anclado al forjado. El taco superior se fue deslizando hasta que finalmente salió de la estructura. La superficie plana de material plástico aumentó la posibilidad de desplazamiento. La presión ejercida por la columna deformó y separó las fibras de madera del aglomerado. (Código 4102).
