SEVILLA ANDALUZ DE SALUD
CONSEJO DE SALUD
ÁREA HOSPITALARIA
VIRGEN MACARENA

ANTEPROYECTO DE REHABILITACIÓN DE LAS
ZONAS HISTÓRICAS DEL HOSPITAL DE SAN LÁZARO
AVENIDA DOCTOR FEDRIANI Nº S/N. 41009. SEVILLA (SEVILLA)

CIVITE ARQUITECTURA S.L

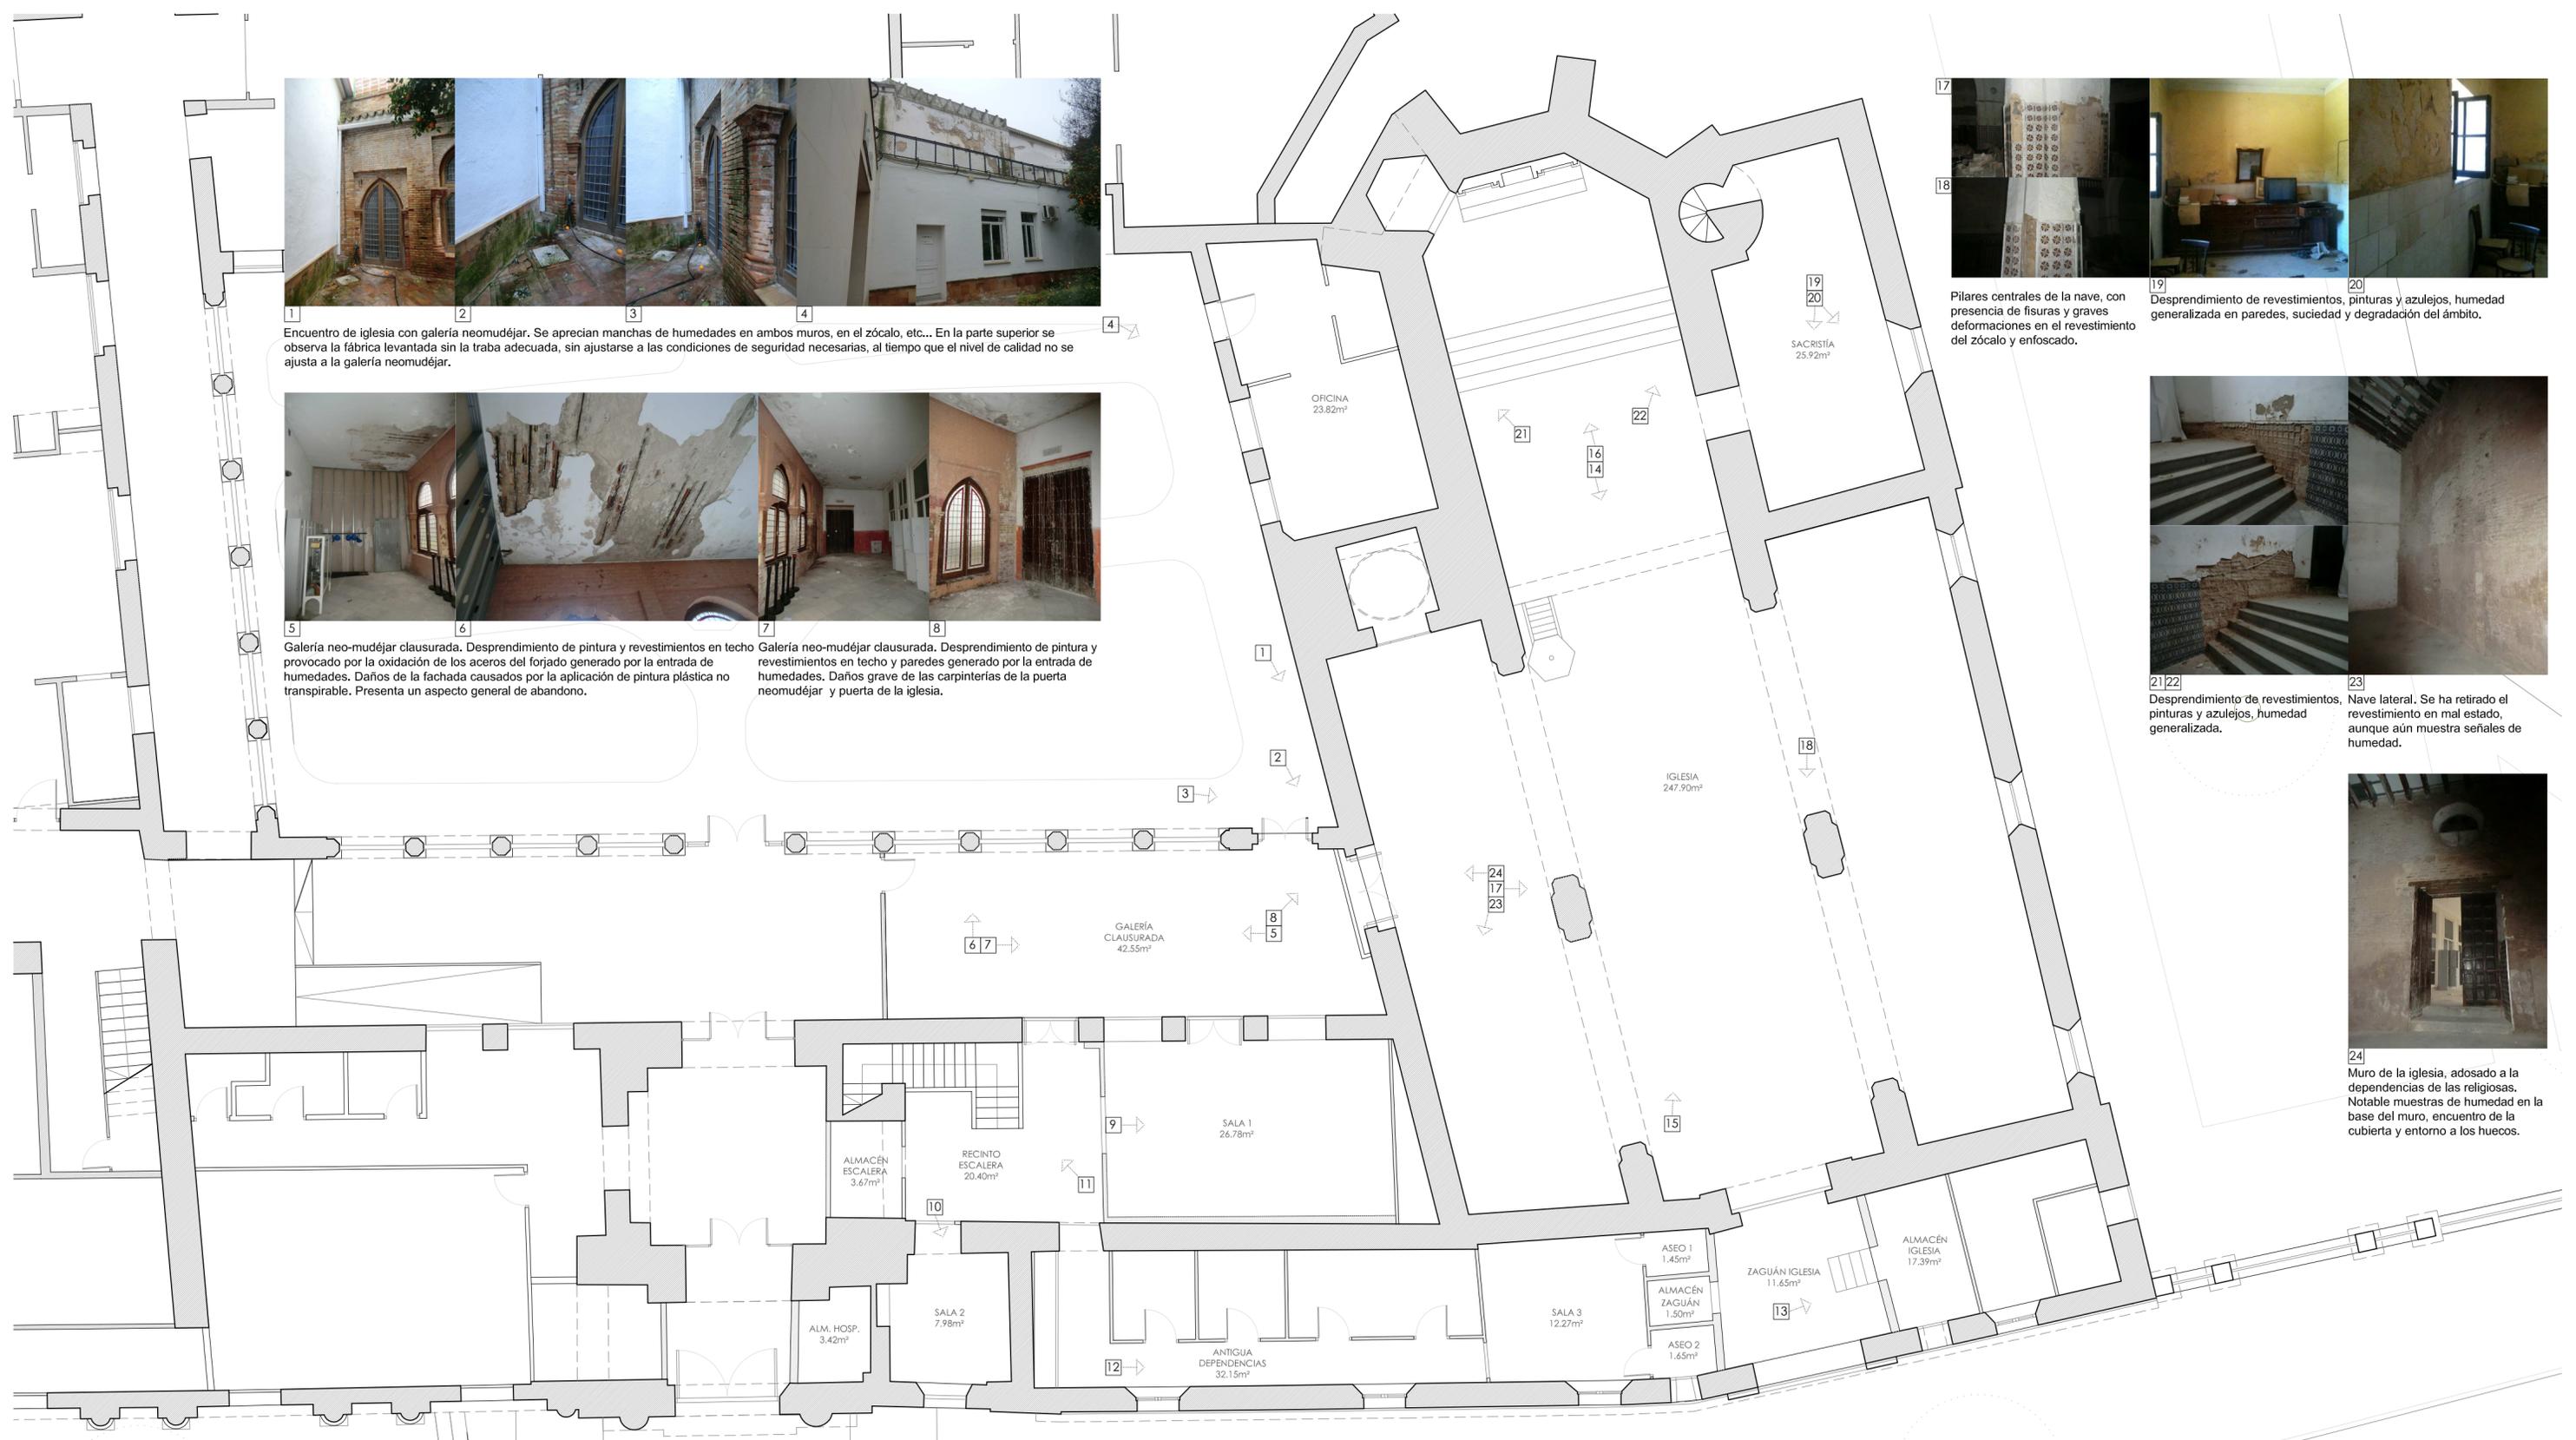
9 Sala 1. Estado de abandono, sirviendo como lugar donde se acumulan archivos, muebles, etc... sin criterio ni cuidado.

10 Sala 2. Puerta apeada. Estado de abandono, sirviendo como lugar donde se acumulan elementos de apeo sin uso.

11 Recinto de la escalera en planta baja. Desprendimiento de pintura y revestimientos. Estado general de abandono.

12 Antigua dependencias. Desprendimiento de pintura y revestimientos. Humedad y suciedad generalizada.

13 Zaguán de la Iglesia. Vista del acceso al almacén de la iglesia. Estado de abandono.

14 Interior de la Iglesia. Se aprecia desprendimiento de revestimientos, almacenados. Azulejos y revestimientos en mal estado. suciedad y humedad generalizada.

15 Gran cantidad de material de obra (tejas) e enseres almacenados. Azulejos y revestimientos en mal estado. Humedades, suciedad y estado de abandono.

16 Presbiterio de la iglesia. Pérdida de revestimientos y alicatados. Zona de retablo cubierto.

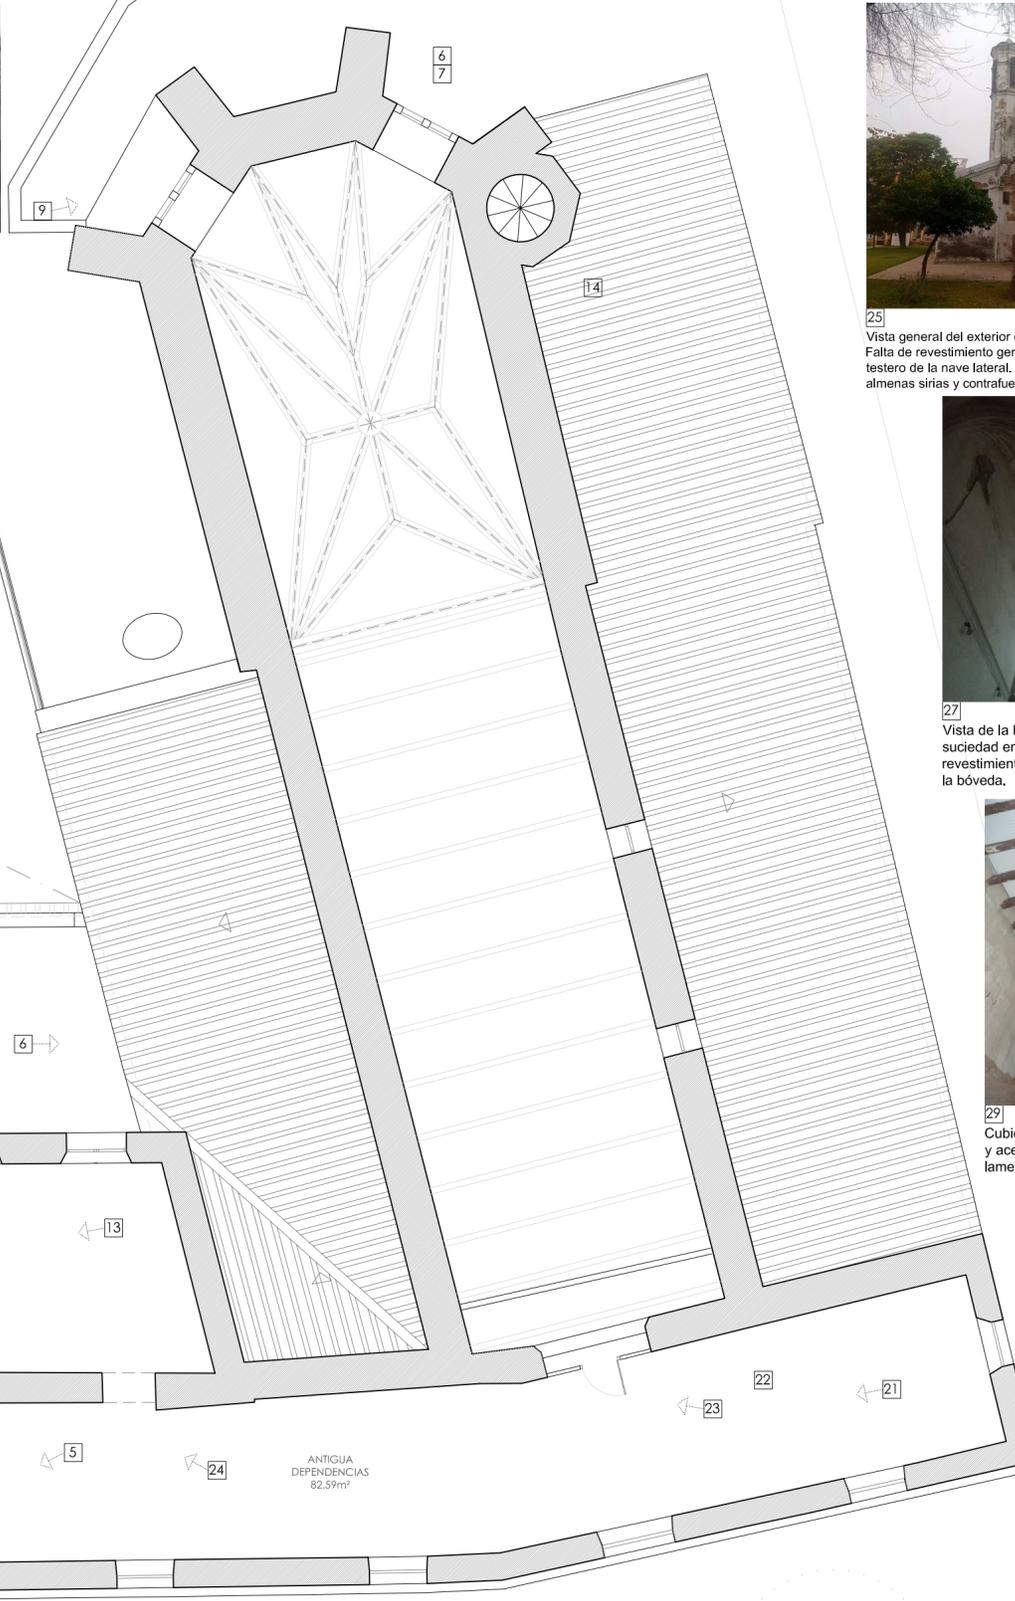
25 Vista general del exterior del ábside de la iglesia. Falta de revestimiento generalizada. Manchas en el testero de la nave lateral. Verdín y vegetación en las almenas sirias y contrafuertes. 26 Vista general del lateral de la iglesia. Notables manchas de humedad y desperfectos en revestimientos. Desconchados y verdín.
