PROYECTO BÁSICO Y DE EJECUCIÓN Y ESTUDIO DE SEGURIDAD Y SALUD PARA LA REPARACIÓN DE PATOLOGÍAS EN VENTANAS Y APLACADO DE FACHADA EN LA SEDE JUDICIAL DE RONDA

Referencia: SG/Inf/bma

ESTADO ACTUAL DE LA EDIFICACIÓN Y DEFINICIÓN DE PATOLOGÍAS Y ZONAS DE ACTUACIÓN. PLANTAS BAJA Y 1

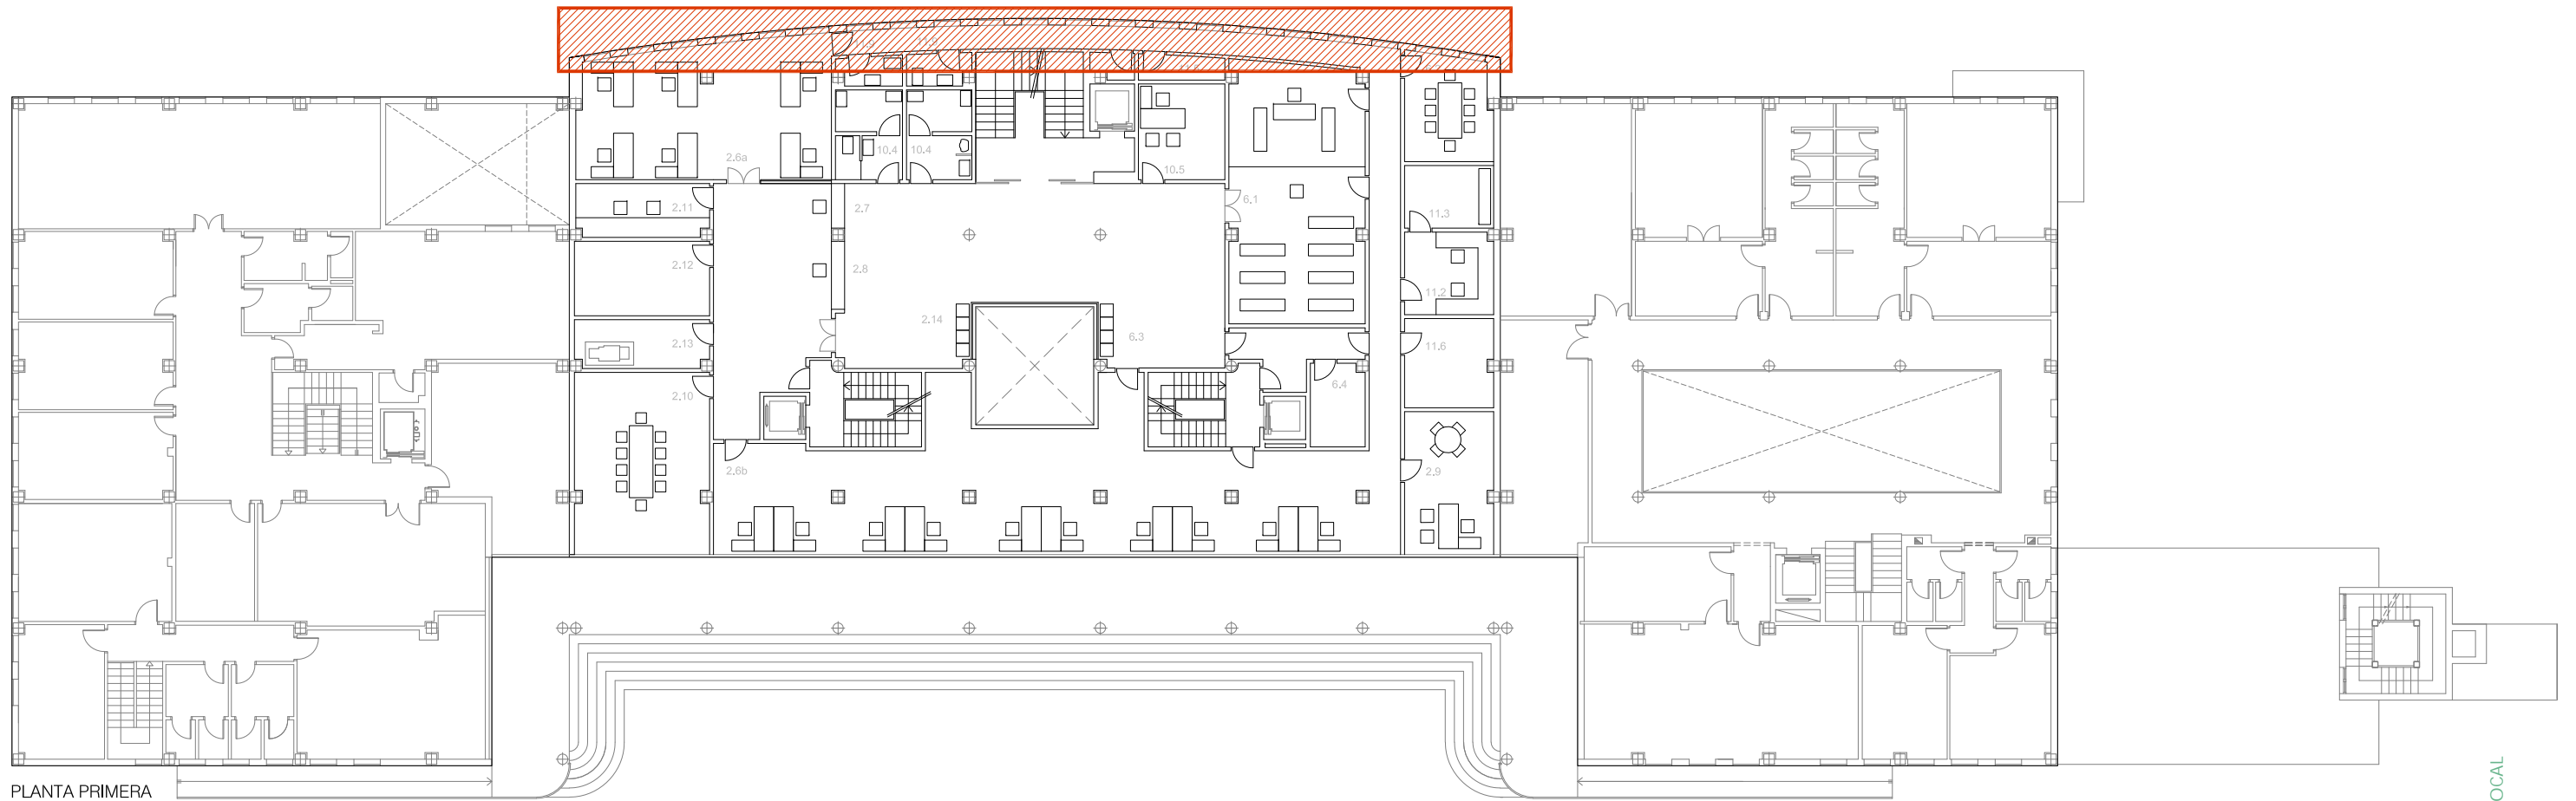
PLANTA PRIMERA

ZONA DE ACTUACIÓN  
 PLANTA BAJA: 21 UNIDADES DE CARPINTERIA DE 1,00 M (ANCHO) x 1,55 M (ALTO)  
 PLANTA 1: 21 UNIDADES DE CARPINTERIA DE 1,00 M (ANCHO) x 1,55 M (ALTO)

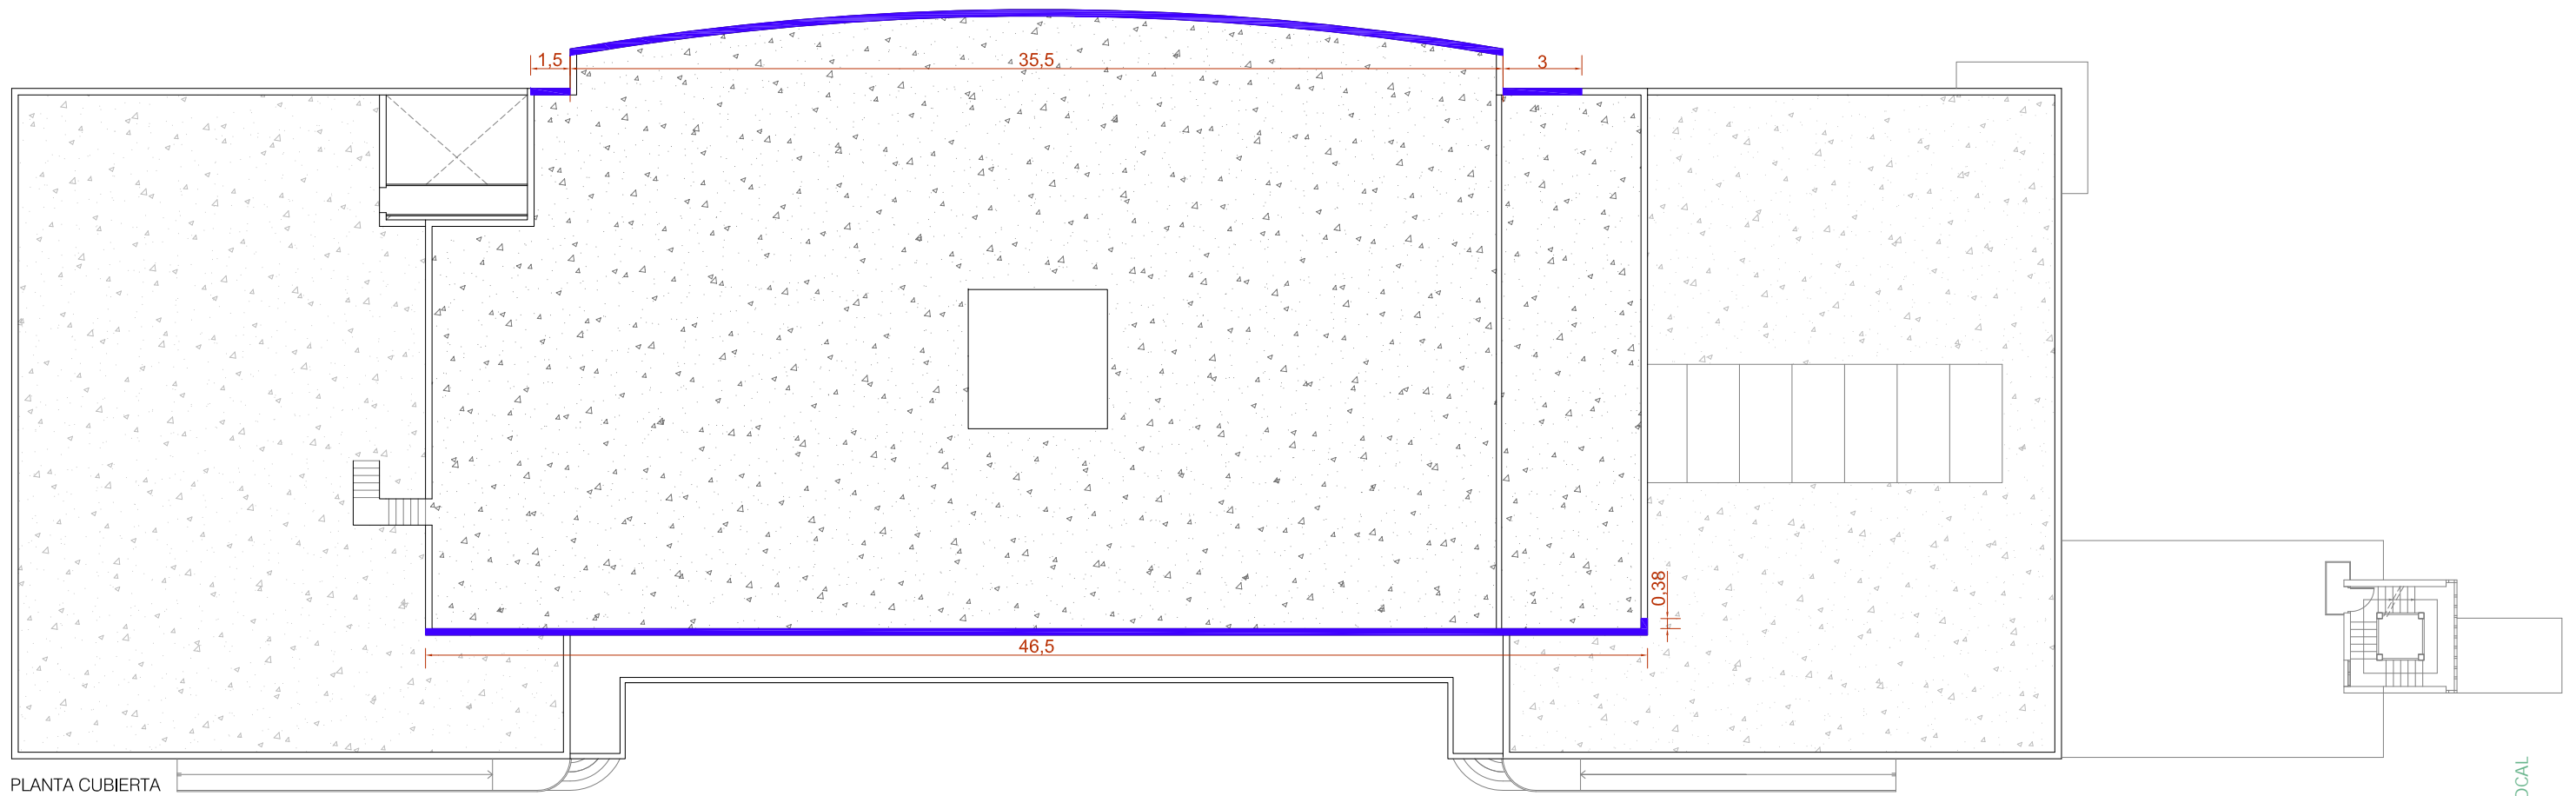
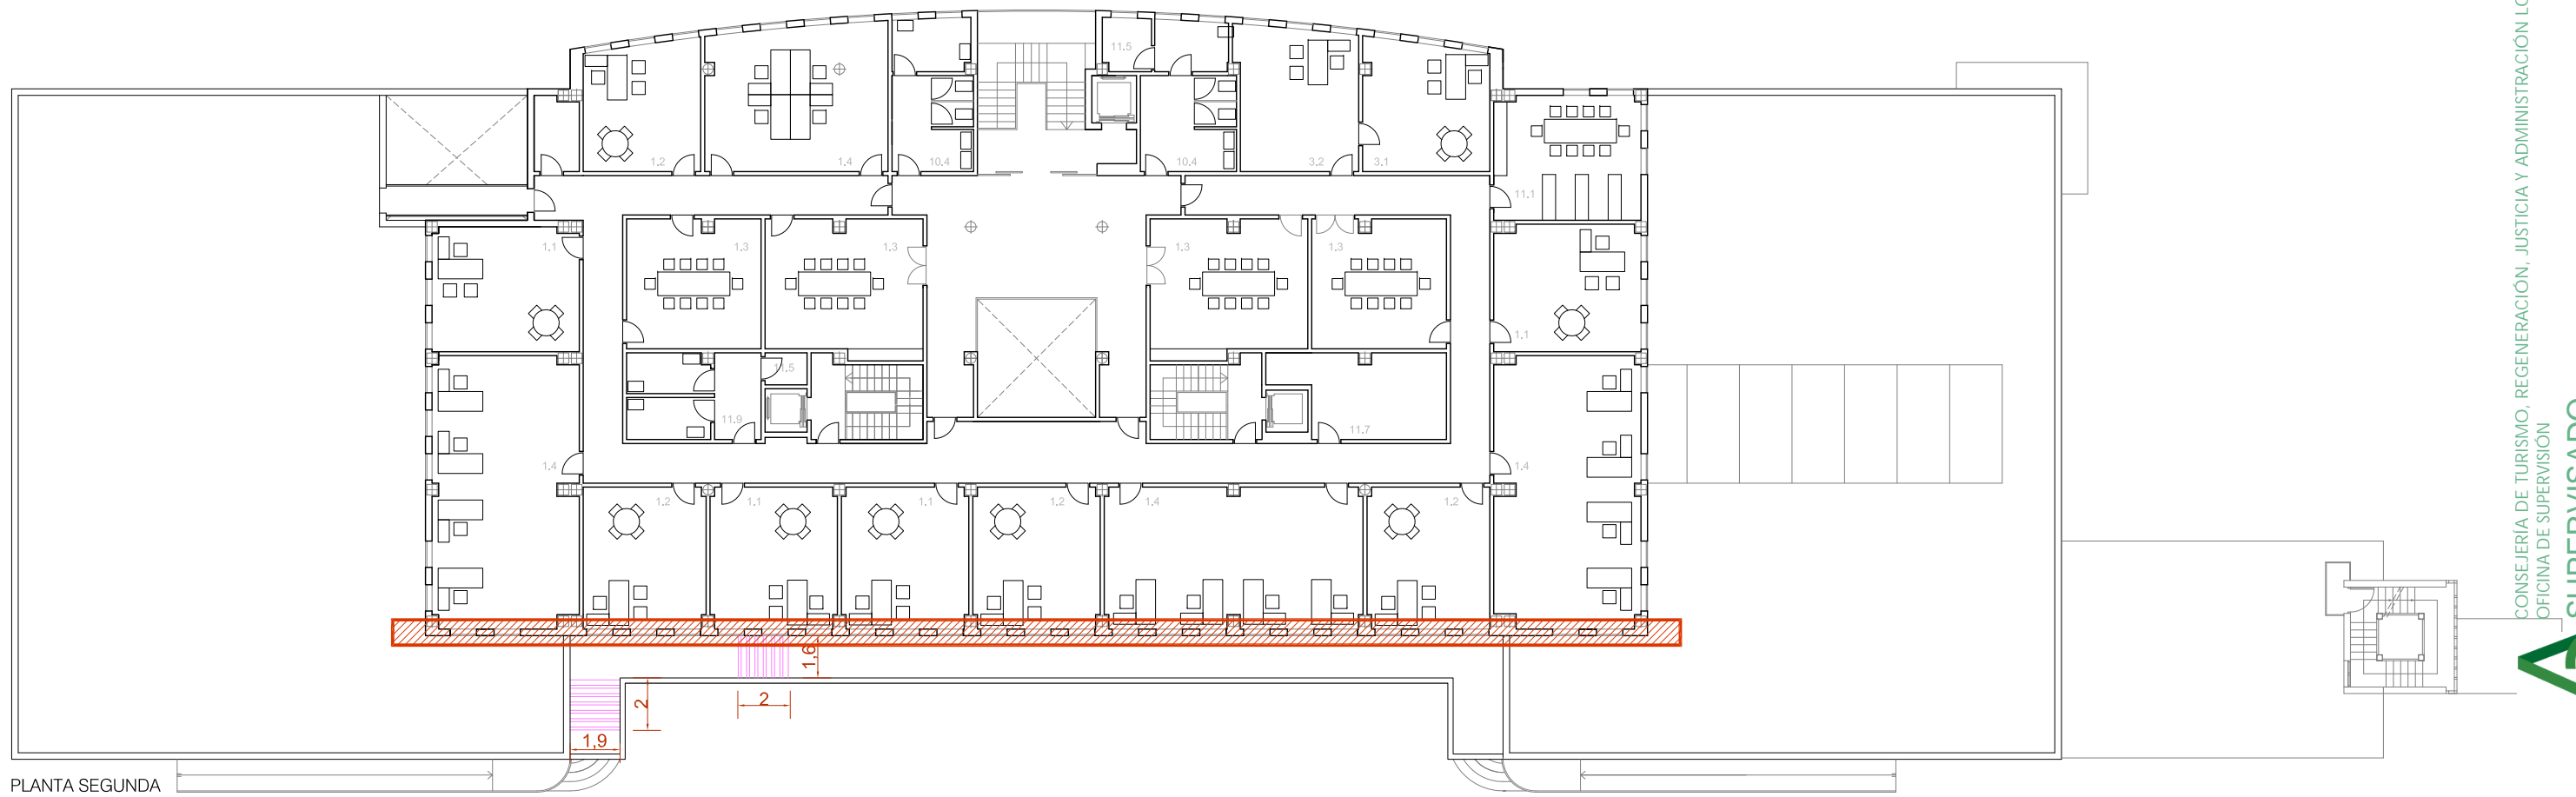
ESTADO ACTUAL DE LA EDIFICACIÓN Y DEFINICIÓN DE PATOLOGÍAS Y ZONAS DE ACTUACIÓN. PLANTAS SÓTANO-1 Y 2

- ZONA DE ACTUACIÓN 1  
25 UNIDADES DE CARPINTERIA DE 1,00 M (ANCHO) x 1,55 M (ALTO)
- ZONA DE ACTUACIÓN 3  
FIJACIÓN DE PIEZAS DE REMATE DE ANTEPECHO QUE SE PRESENTAN SIN ANCLAR
- ZONA DE ACTUACIÓN 4  
SUSTITUCIÓN DE PIEZAS DE CHAPA ONDULADA

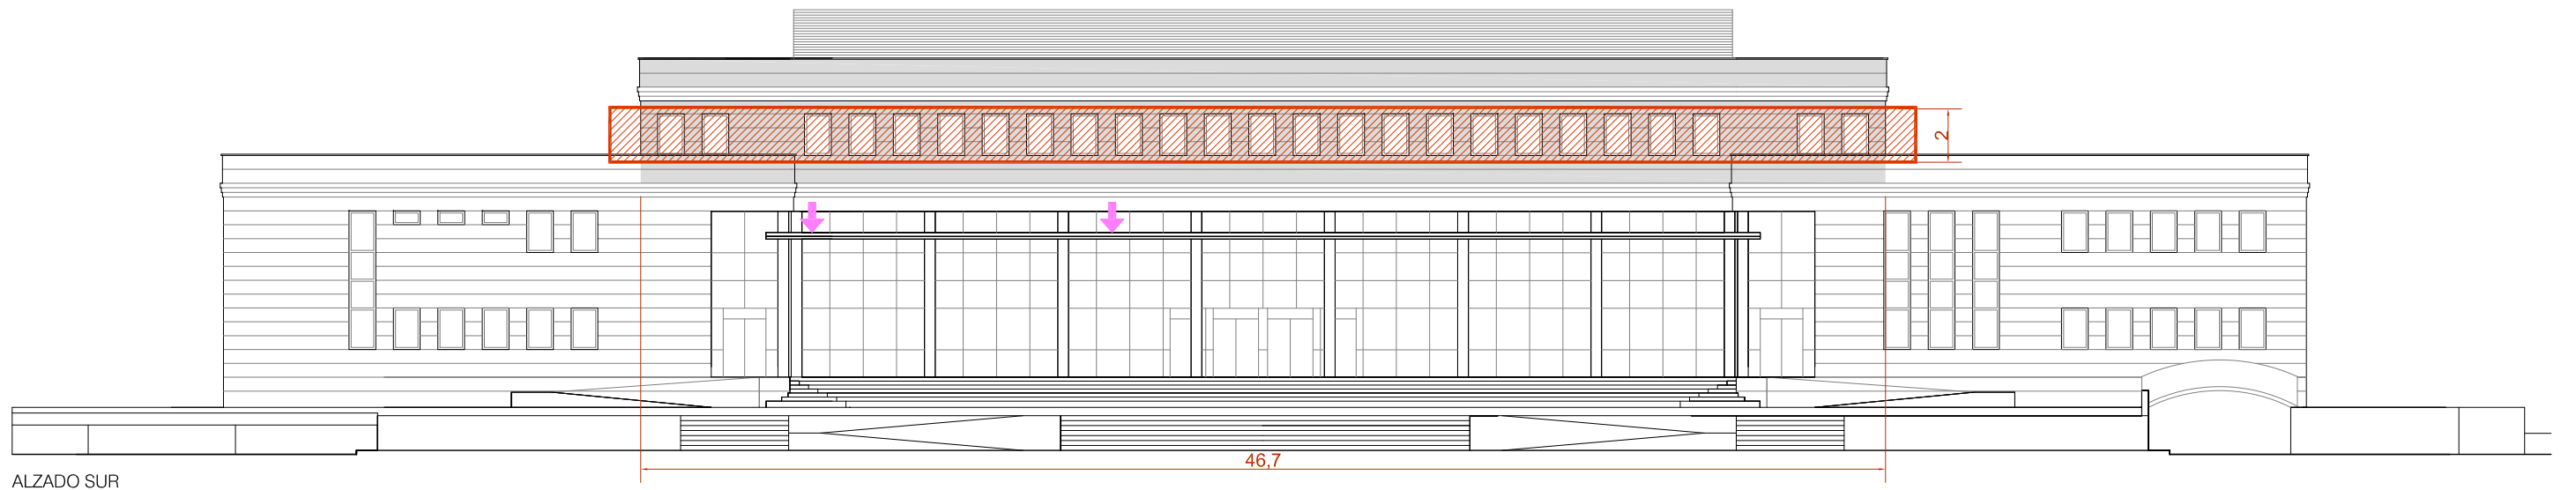
ZONA DE ACTUACIÓN 1  
 PLANTA BAJA: 21 UNIDADES DE CARPINTERIA DE 1,00 M (ANCHO) x 1,55 M (ALTO)  
 PLANTA 1: 21 UNIDADES DE CARPINTERIA DE 1,00 M (ANCHO) x 1,55 M (ALTO)  
 PLANTA 2: 25 UNIDADES DE CARPINTERIA DE 1,00 M (ANCHO) x 1,55 M (ALTO)  
 ENTREPLANTA: 3 UNIDADES FIJAS DE CARPINTERIA DE 1,00 M (ANCHO) x 2,08 M (ALTO)

ZONA DE ACTUACIÓN 2  
 ALZADO SUR (ACCESO): 192.9 M2 APLACADO DE TERMINACIÓN DE FACHADA VENTILADA  
 ALZADO NORTE: 266.6 M2 APLACADO DE TERMINACIÓN DE FACHADA VENTILADA  
 TOTAL: 459.5 M2

ZONA DE ACTUACIÓN 3  
 FIJACIÓN DE PIEZAS DE REMATE DE ANTEPECHO QUE SE PRESENTAN SIN ANCLAR

ZONA DE ACTUACIÓN 4  
 SUSTITUCIÓN DE PIEZAS DE CHAPA ONDULADA

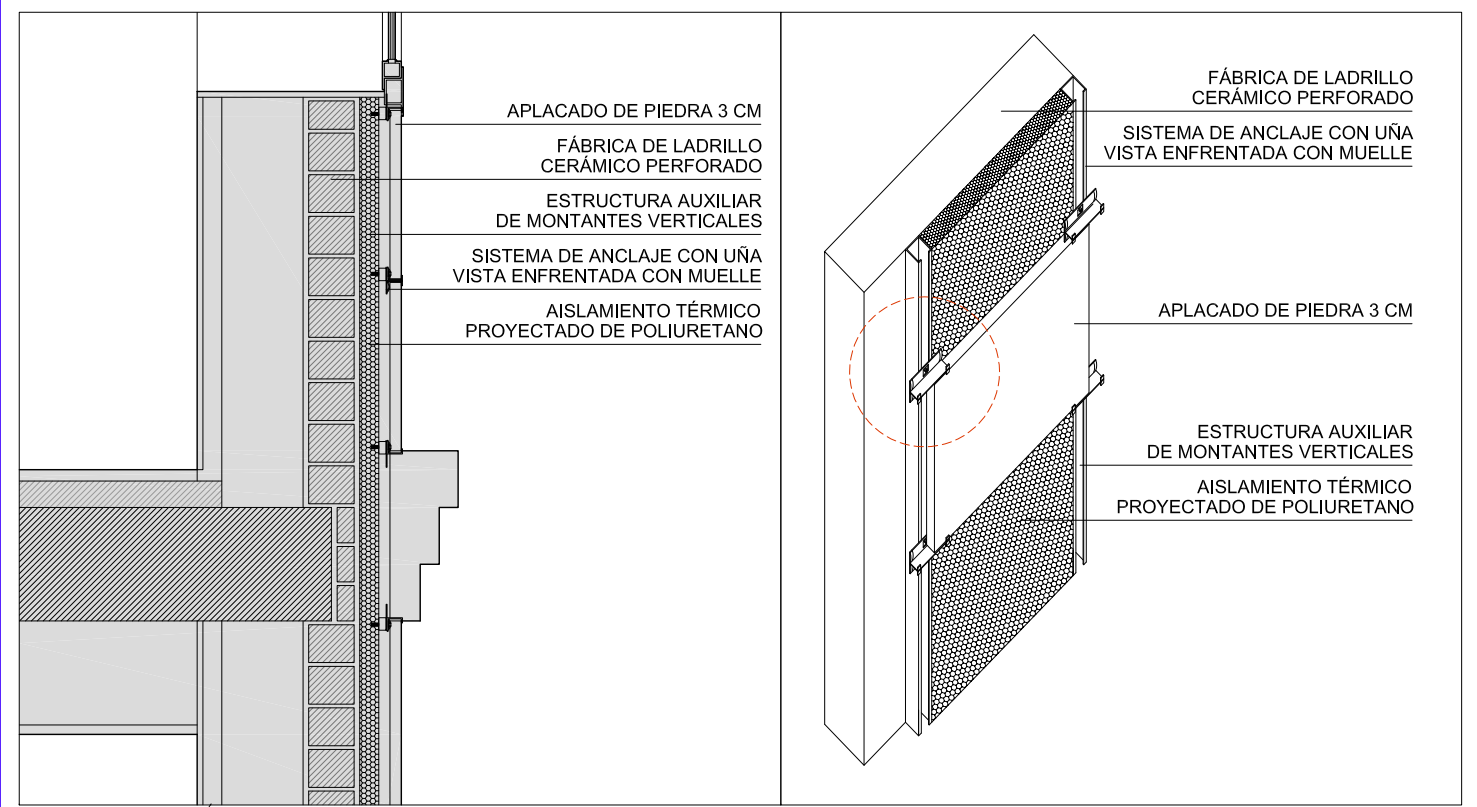
PROPUESTA. SECCIÓN CONSTRUCTIVA A-A'

**PATOLOGÍAS DETECTADAS CON EL SISTEMA DE APLACADO EXISTENTE:**

- PASADORES SIN ANCLAR POR EL DEFICIENTE REPLANTEO DE LOS ORIFICIOS DE LAS PIEZAS. PIEZAS SIN ESTABILIZAR. PIEZAS DISGREGADAS Y CON PÉRDIDAS DE MATERIAL.
- FALLO EN LAS PIEZAS SITUADAS EN LA HILADA DE REMATE CON UN ÚNICO ENLACE SUPERIOR MEDIANTE RESINA.
- NO SE HAN COLOCADO LAS VARILLAS DE PLÁSTICO, PROVOCANDO LA INTRODUCCIÓN DE AGUA QUE SOMETIDA A DIFERENCIAS DE TEMPERATURA PUEDE PRODUCIR FRACTURAS.
- PASADORES CILÍNDRICOS SIN CENTRAR EN LA LONGITUD DE INTRODUCCIÓN A LA PIEZA SUPERIOR E INFERIOR.
