PLIEGO DE PRESCRIPCIONES TÉCNICAS QUE HA DE REGIR EL CONTRATO DE SERVICIO DE REDACCIÓN DE PROYECTO BÁSICO Y DE EJECUCIÓN Y ESTUDIO DE SEGURIDAD Y SALUD Y DIRECCIÓN FACULTATIVA DE OBRAS PARA LA ADAPTACIÓN DE CAMPUS PALMAS ALTAS COMO SEDE DE LA CIUDAD DE LA JUSTICIA DE SEVILLA.

REQUERIMIENTOS GENERALES DE LAS INSTALACIONES

ANEXO II

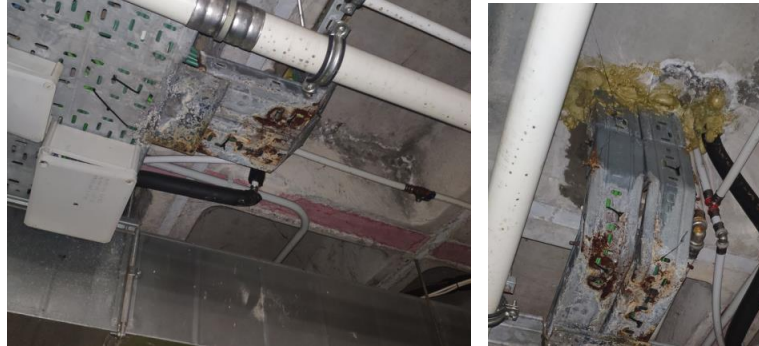
2. Filtración y goteras en las áreas comunes cercanas a la sala de bombas FB08. El origen de esta problemática se encuentra en la cocina del restaurante ubicado directamente encima, en la planta -1, desde donde el agua está penetrando.

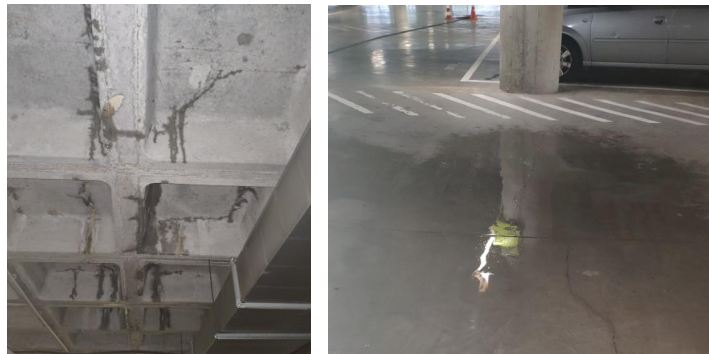
3. Filtración y goteras en el área de paso de coches, cercana a la sala de bombas FB08 en las zonas comunes. La fuente de esta problemática proviene de la cocina del restaurante ubicado directamente encima, en la planta -1.

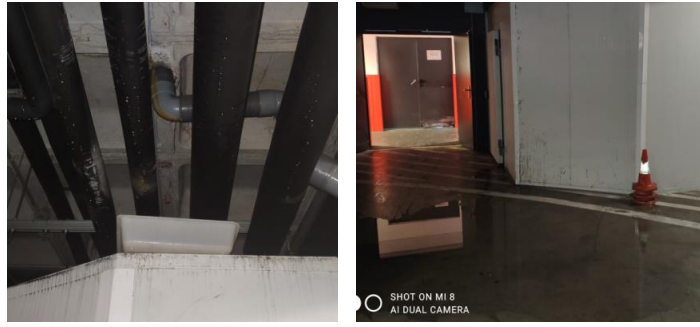
4. Filtración de agua en la planta sótano -1, la cual tiene su origen en los sumideros del patio. Esta filtración es la responsable de las goteras observadas en la planta sótano -2.

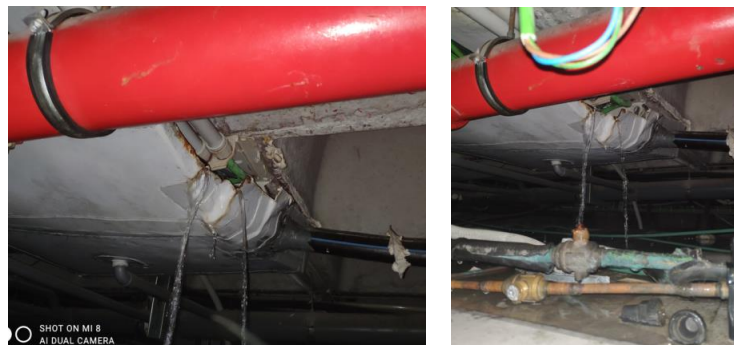
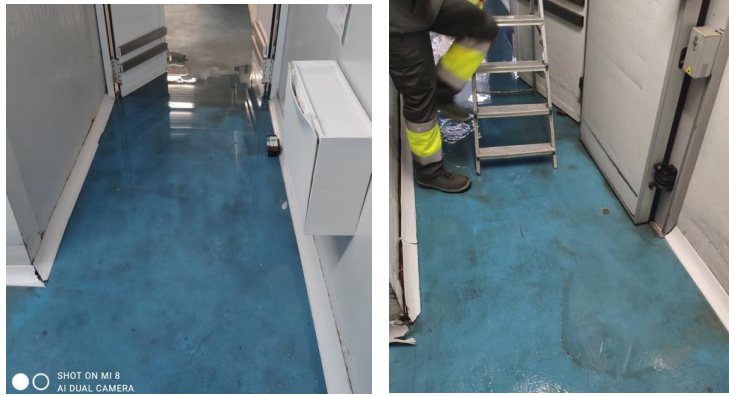
6. Filtración en el techo que está causando una inundación en la cocina del restaurante "El Patio". El agua fluye intensamente a través del techo, a pesar de contar con bandejas colocadas, resultando imposible contener el agua.

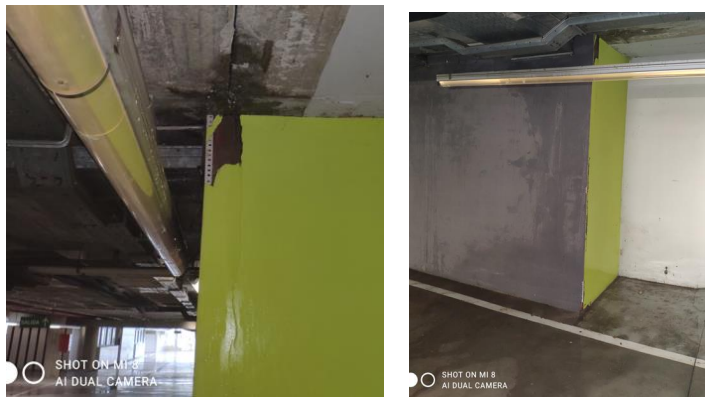
7. Filtración y goteras en la zona de acceso a las escaleras sur del edificio C.

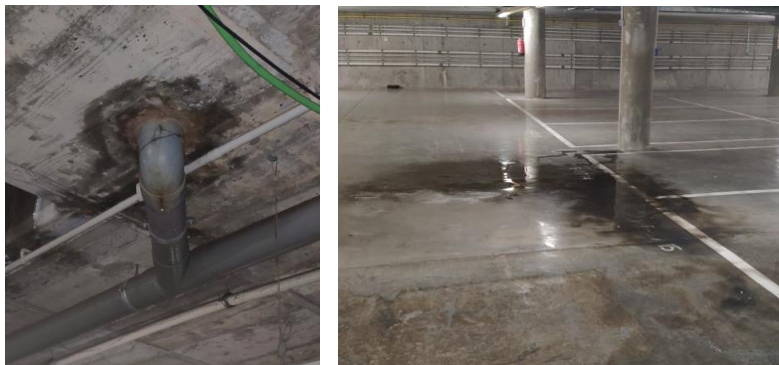
8. Filtración y la formación de una acumulación de agua en los aparcamientos, específicamente cerca de las plazas F-0714, F-0715 y F-0716.

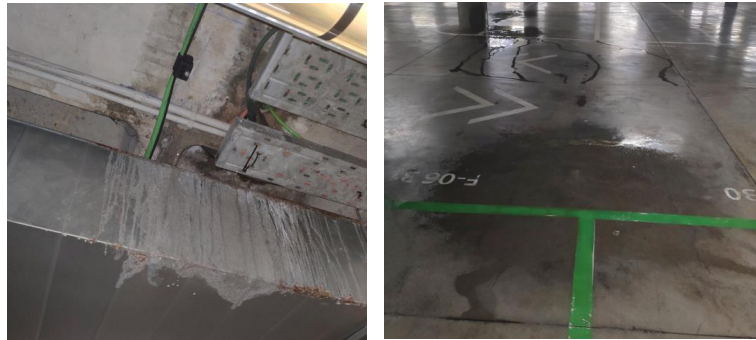
9. Filtración y la formación de una acumulación de agua en los aparcamientos, particularmente cerca de la plaza de aparcamiento F-0631.

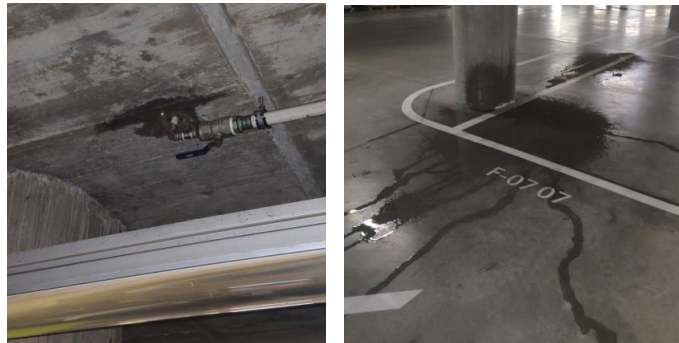
10. Filtración y la formación de una acumulación de agua procedente del restaurante "La Pérgola", en las inmediaciones de la plaza de aparcamiento F-0707

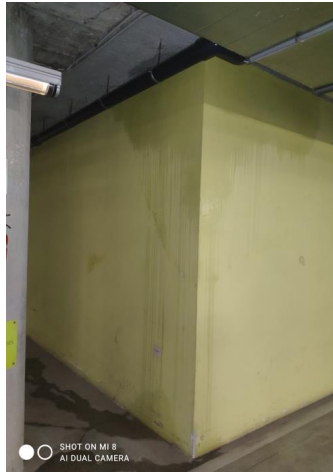
11. Filtración y la formación de una acumulación de agua procedente del habitáculo del ascensor panorámico del edificio B.

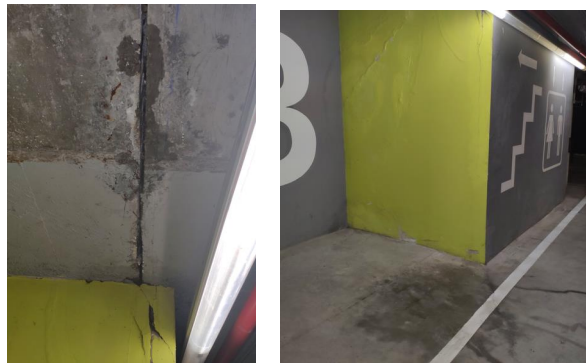
12. Filtración y la consecuente formación de una acumulación de agua, originados en la junta de dilatación del forjado cerca del habitáculo del ascensor panorámico del edificio B.

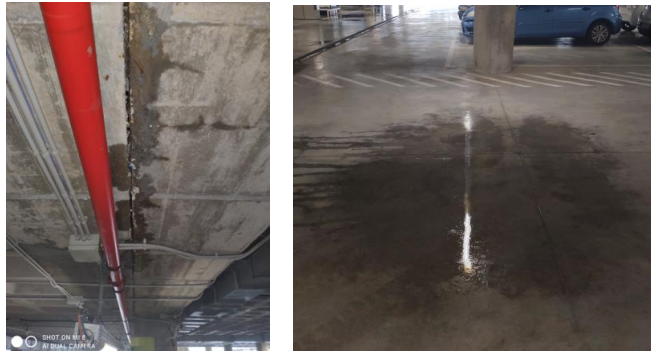
13. Filtración y la formación de una acumulación de agua, provenientes de la junta de dilatación del forjado cercano al habitáculo del ascensor panorámico del edificio B.

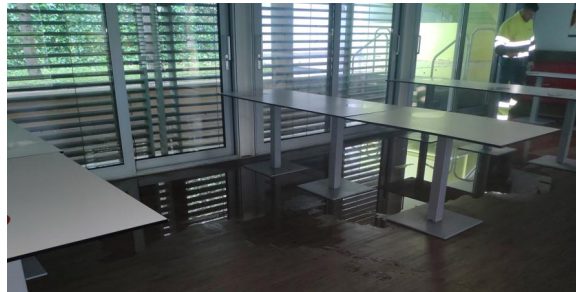
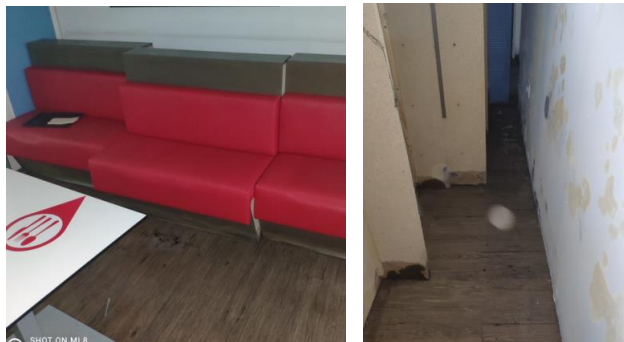
14. Inundación debido a una filtración en la zona baja del tabique, detrás de los sillones, en el restaurante "La Pérgola".

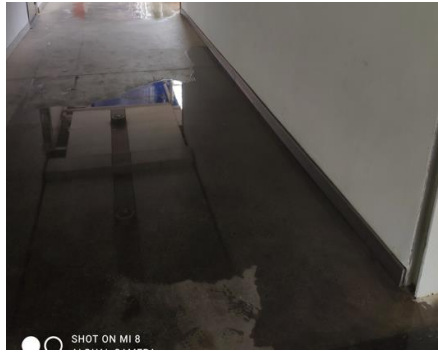
15. Presencia de acumulación de agua que está provocando una filtración en el restaurante "La Pérgola", específicamente detrás de los sillones en el comedor.

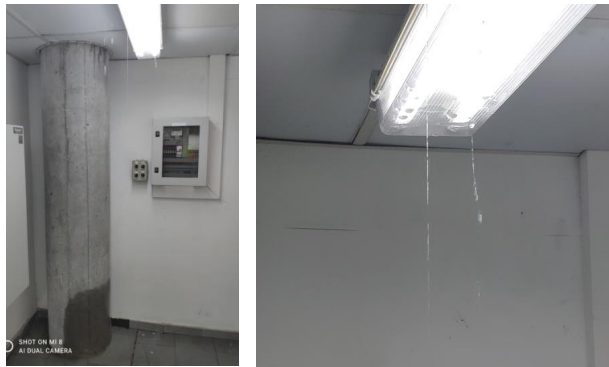
16. Filtración a través de la junta de dilatación en la sala de cuadros eléctricos del restaurante "El Patio". El agua está cayendo a chorro por encima de la carcasa de la luminaria.

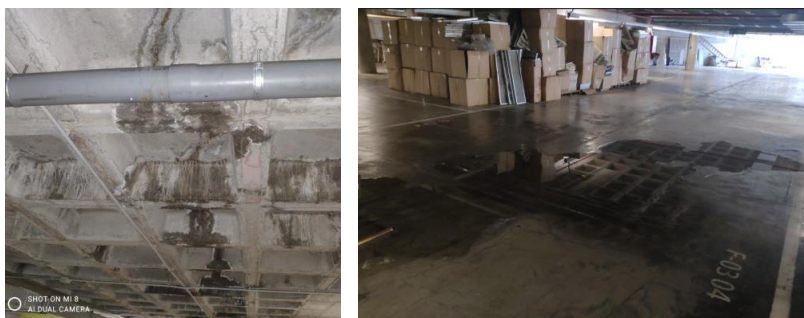
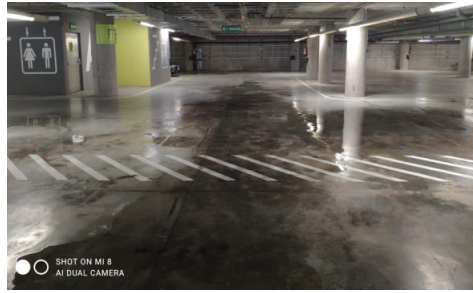
17. Filtración y la formación de acumulación de aguas en las inmediaciones de los acopios y las plazas de estacionamiento F-0304, en la planta sótano -2.

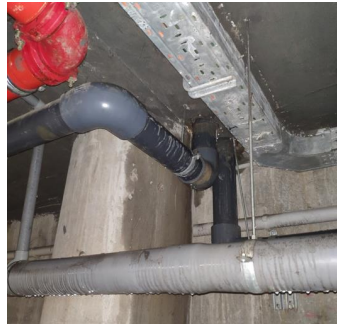
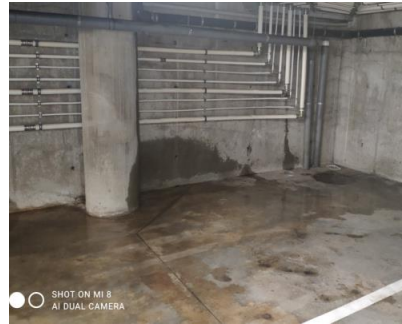
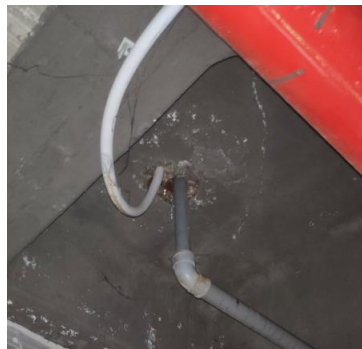
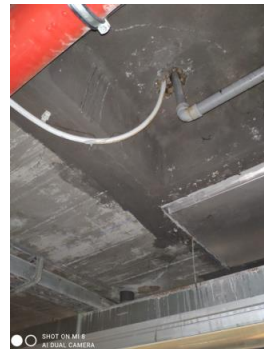
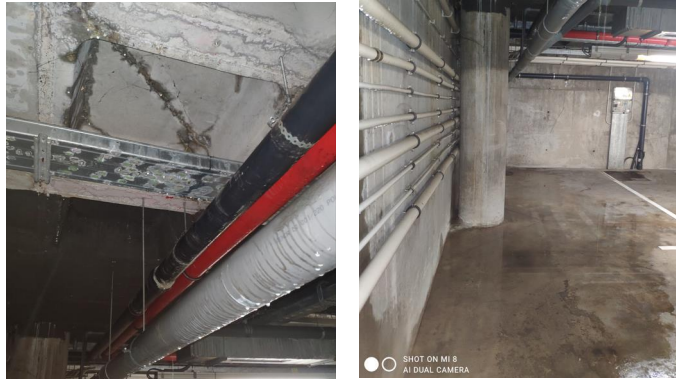
18. Goteras y la formación de una acumulación de agua junto a la PB08. El agua está goteando por la instalación que se encuentra cerca del pilar.

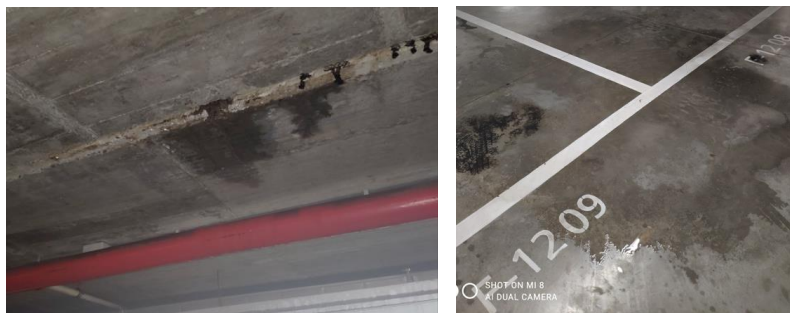
19. Se ha identificado una filtración y la formación de una acumulación de agua en la planta sótano -2 del edificio D, específicamente cerca de la plaza de estacionamiento F-1209.

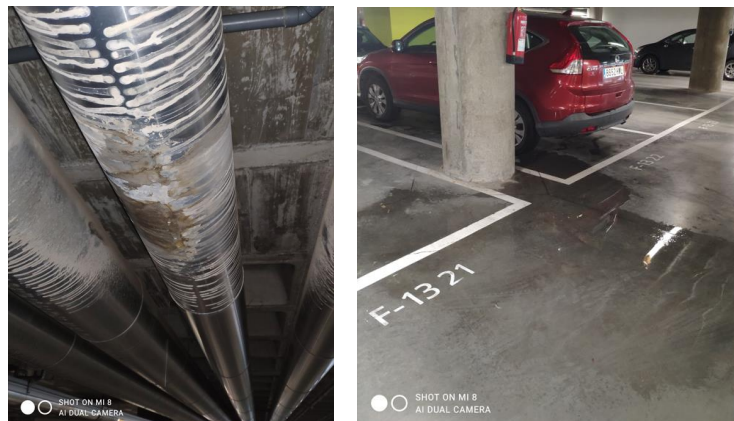
20. Filtración proveniente del forjado sobre la tubería de evacuación de aguas pluviales, específicamente cerca de la plaza F-1321.

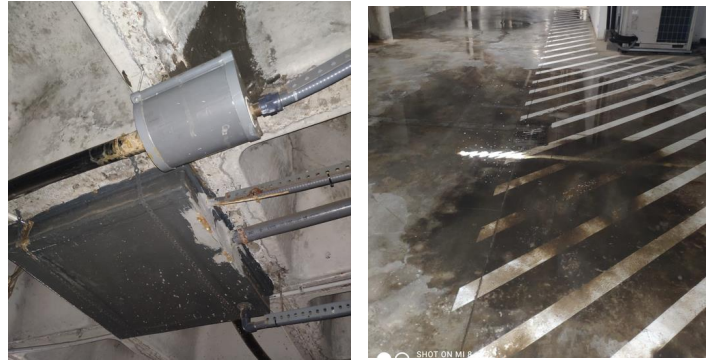
21. Filtración en el techo del pasillo trasero del gimnasio, generando una acumulación de agua en el suelo.

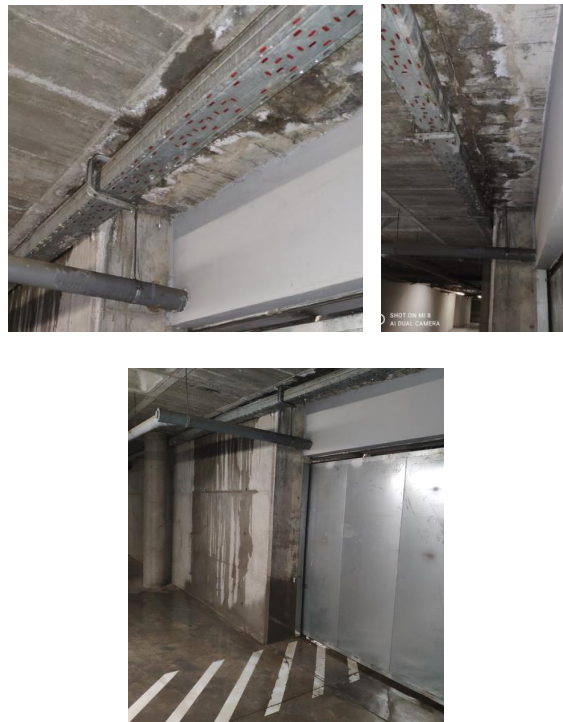
22. Chorro de agua en el pasillo junto a la puerta de incendio, entre los edificios D y E. Este problema se debe a una filtración que proviene de la junta de dilatación del forjado y cae sobre la bandeja de canalización de los cables de media tensión.

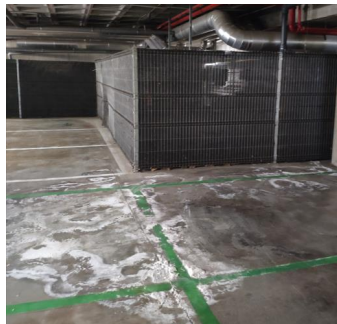
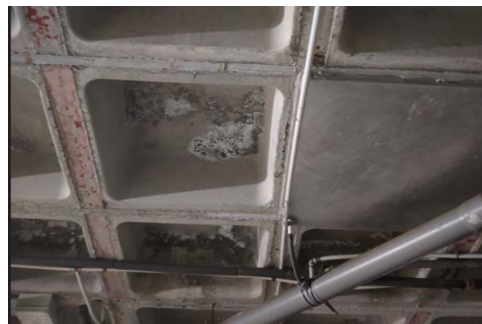
24. Acumulación de aguas en las zonas de aparcamientos, al lado de la zona de residuos. Se observa que provienen del techo del forjado bidireccional.

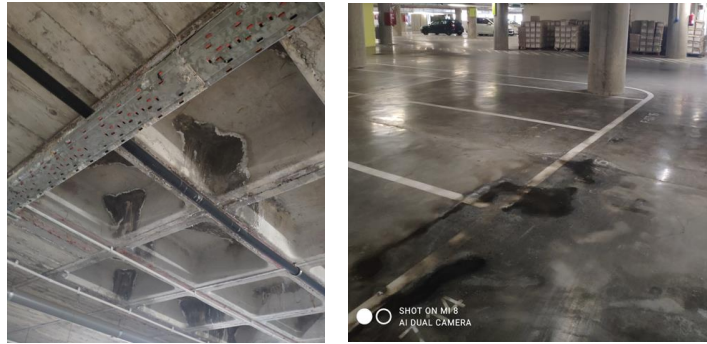
25. Acumulación de restos de agua y humedad en el suelo de los aparcamientos. La observación indica que estos provienen del techo del forjado bidireccional.

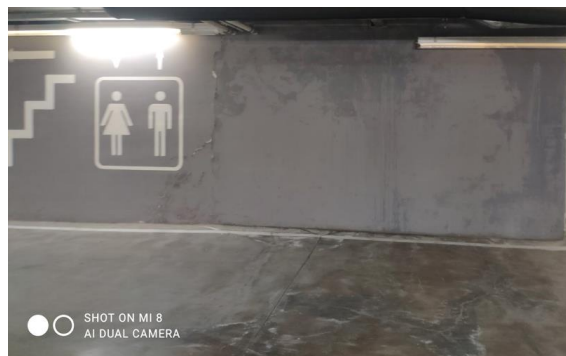
26. La entrada de uno de los edificios presenta marcas de humedades anteriores en las paredes y el suelo. Según el equipo de mantenimiento, durante épocas de lluvia, se observa que literalmente "chorrea" agua por la pared.

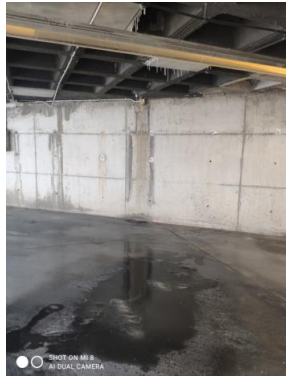
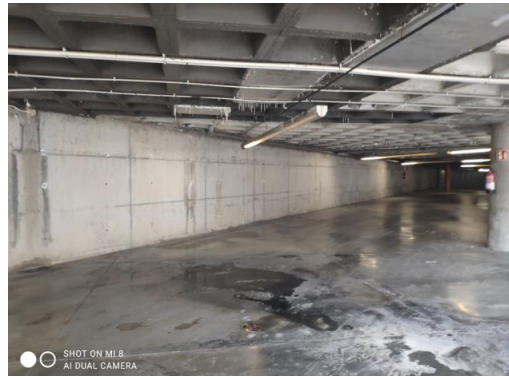
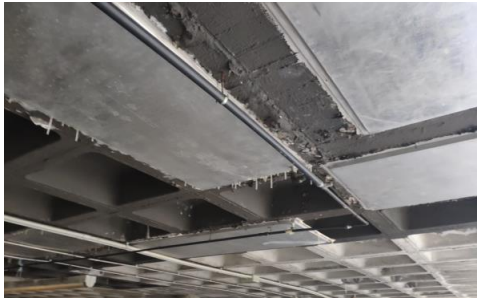
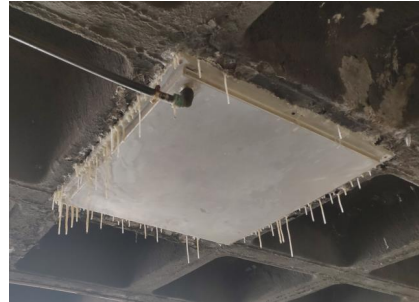
27. Filtración en el forjado y la presencia de una acumulación de agua en el suelo en el SP-2 del edificio D. Las imágenes indican que se trata de un problema antiguo, evidenciado por la formación de estalactitas en el techo del forjado. El equipo de mantenimiento ha implementado medidas paliativas mediante la colocación de bandejas metálicas para mitigar las filtraciones.

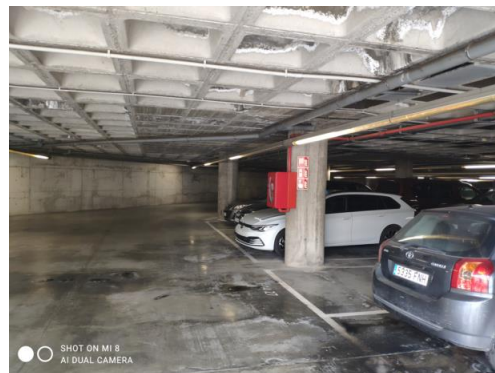
28. Filtración en el techo que ha dado lugar a la formación de una acumulación de agua en el suelo en una zona de aparcamiento.

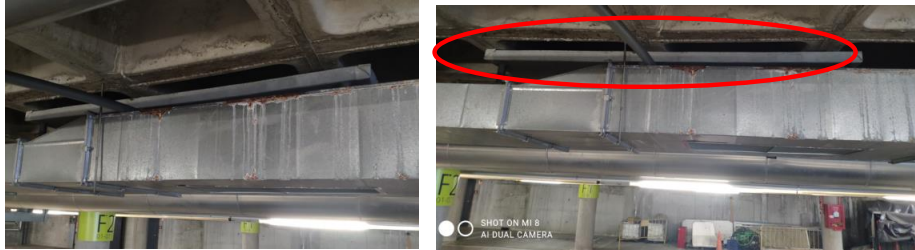
29. Filtración en el techo de la zona de aparcamiento del edificio A, lo cual está provocando la oxidación del conducto de ventilación ubicado justo por debajo. Aunque se ha colocado una

bandeja encima del conducto para evitar el contacto directo entre el agua y el conducto de ventilación, cuando la bandeja rebosa, el agua cae sobre el conducto, causando daños adicionales.

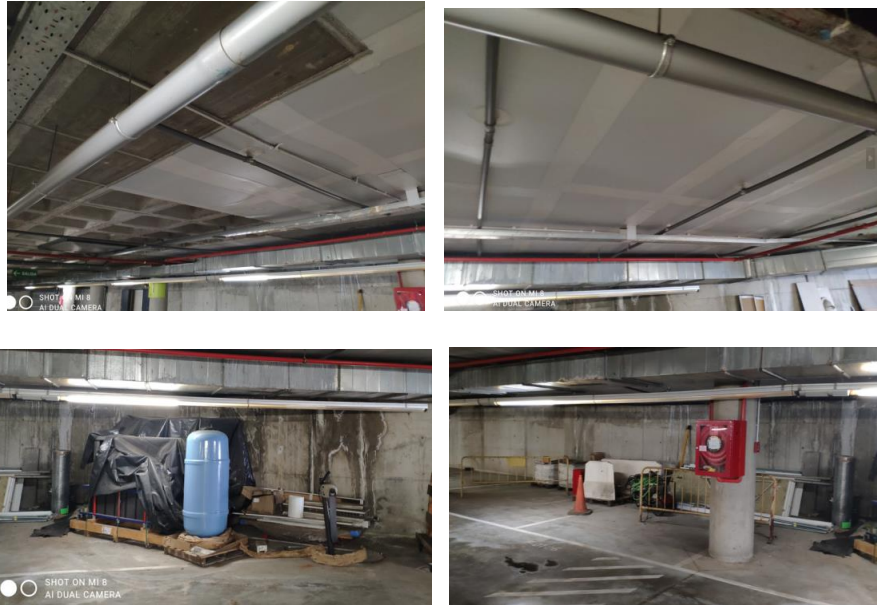
30. Filtraciones en el techo, el cual ha llevado a la colocación de múltiples bandejas para intentar contener las filtraciones del forjado. Se observa que estas filtraciones han afectado la pared cercana al acopio de material, generando humedades en esa área.

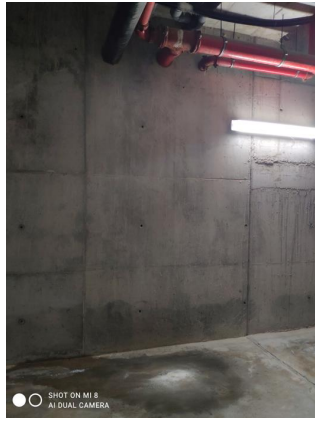
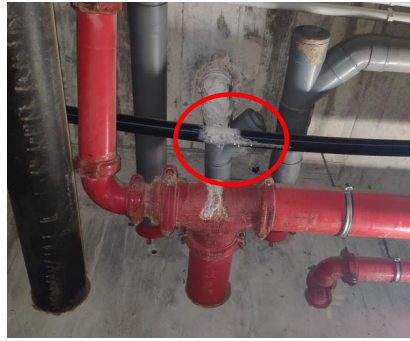
31. Filtración en el pasillo de SP-1 que proviene a través del forjado, donde discurre una tubería, generando una acumulación de agua en el suelo.

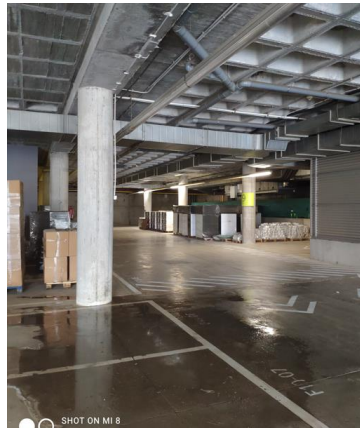
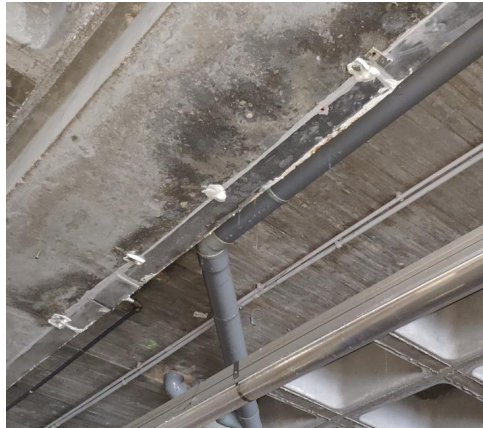
32. Filtración y la formación de una acumulación de agua junto a las plazas de aparcamientos F10-06 y F10-07, entre los edificios E y F.

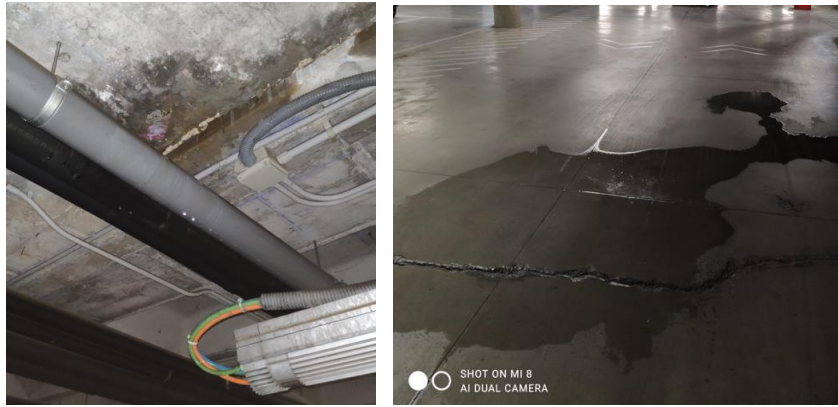
36. Filtración y acumulación de agua en las inmediaciones de las plazas de aparcamiento F0501 y F0511, entre los edificios A y B.

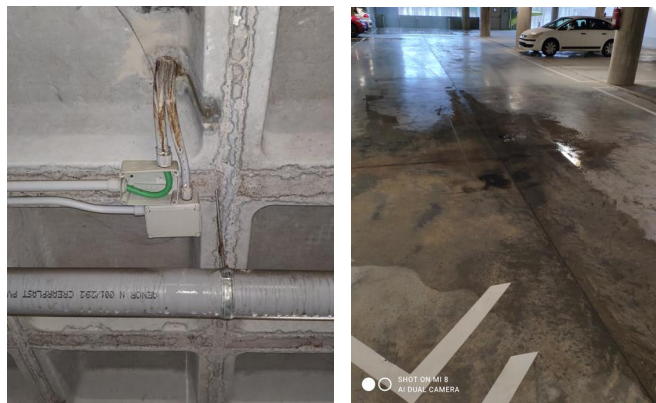
37. Filtración y la formación de una acumulación de agua junto a las plazas de aparcamiento F0502 y F0416, ubicadas entre los edificios A y B.

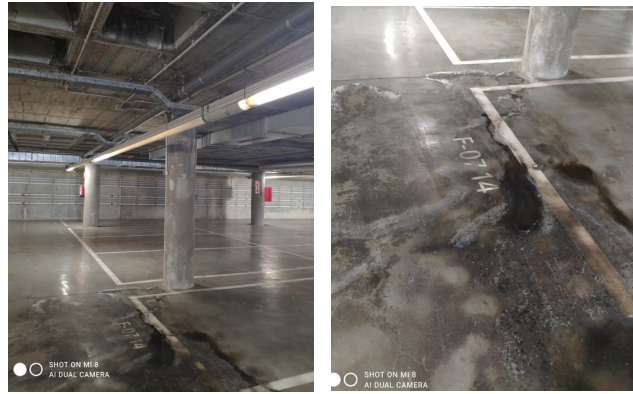
38. Filtración en la zona de aparcamiento que está generando acumulación de aguas a la altura de la plaza F-0714.

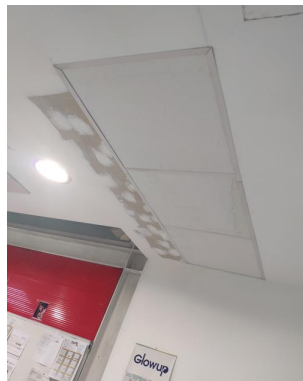
39. Se ha instalado una bandeja en la zona de "Estafeta", detrás del falso techo, por parte del equipo de mantenimiento para contener filtraciones que provienen de la zona de tornos de entrada al campus, que se encuentra justo encima. Sin embargo, se reporta que, en casos de lluvia intensa, la bandeja no es capaz de contener el agua y llega a rebosar.

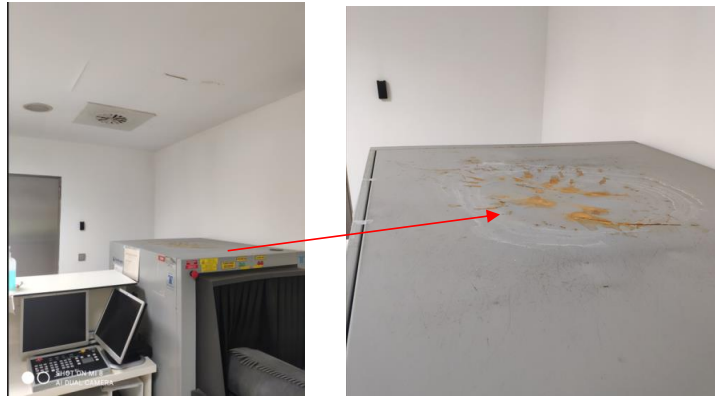
40. Filtración en el techo donde se encuentra el escáner, la cual está provocando que el agua caiga sobre el chasis del aparato, resultando en la oxidación del mismo.

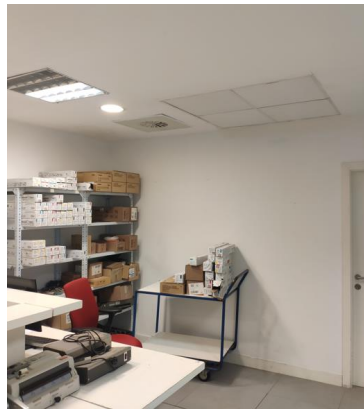
41. Filtración en el techo de la sala de reprografía que, aunque había sido reparada anteriormente mediante la colocación de una bandeja por parte del equipo de mantenimiento, ha vuelto a presentar problemas. La bandeja se ha rajado y ya no recoge el agua, lo que está causando goteras en la zona.

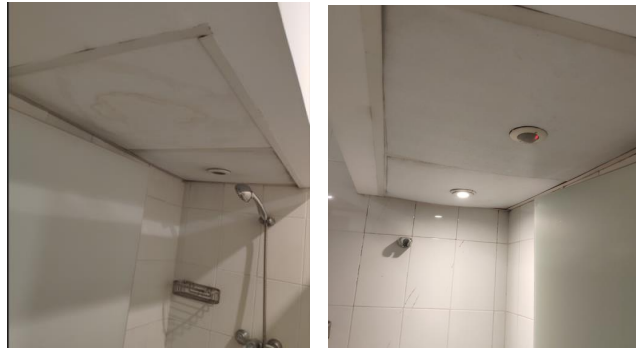
42. Filtración en el aseo de bicicletas del edificio A, específicamente en la zona del sensor de luz, tras el falso techo.

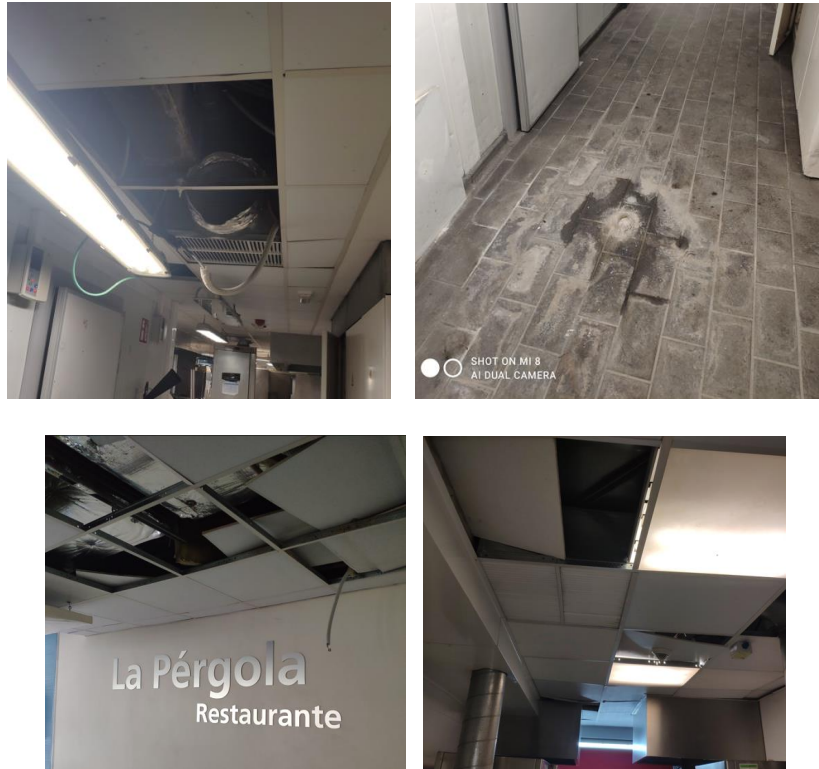
44. El techo del restaurante "La Pérgola" se encuentra en mal estado, presentando filtraciones y humedades.

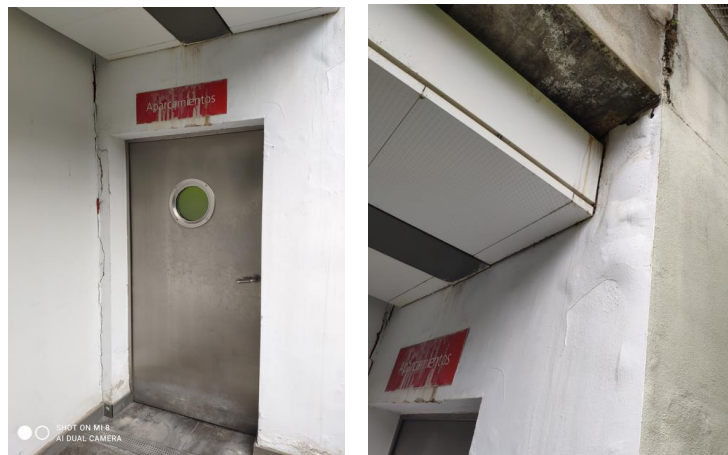
45. Humedad por filtración en la puerta de acceso al aparcamiento del edificio C, en las zonas comunes.

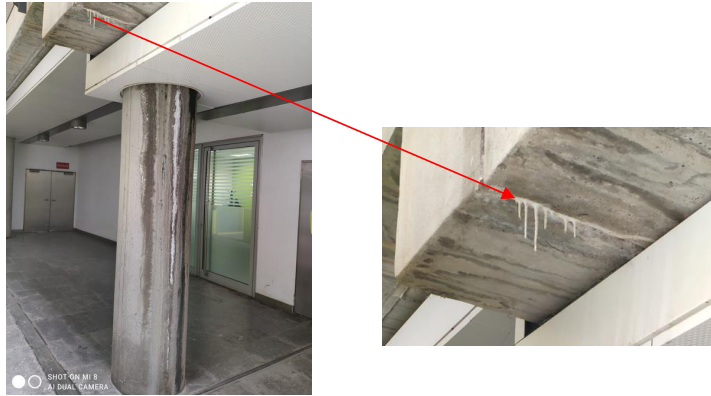
46. Filtración en la columna situada al lado del punto anterior, y se sospecha que la misma puede provenir de la junta de dilatación del forjado, según se observa en la imagen.

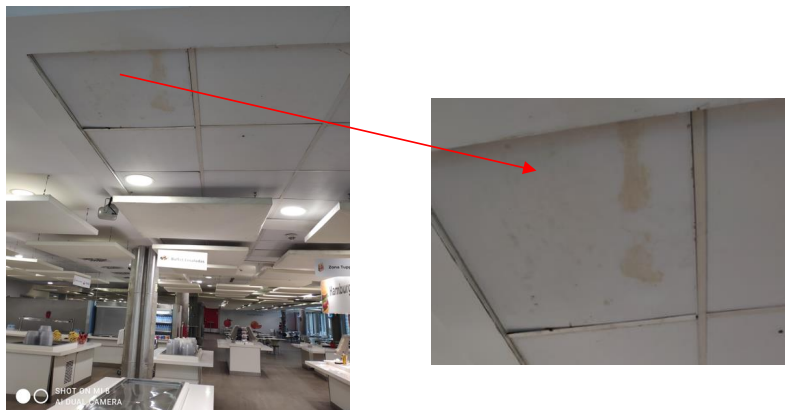
47. Filtración en el falso techo del restaurante "El Patio", la cual proviene de la chimenea que se encuentra en la planta superior y que da a la plaza. Se recomienda realizar una inspección detallada para determinar la fuente exacta de la filtración y tomar medidas correctivas inmediatas.

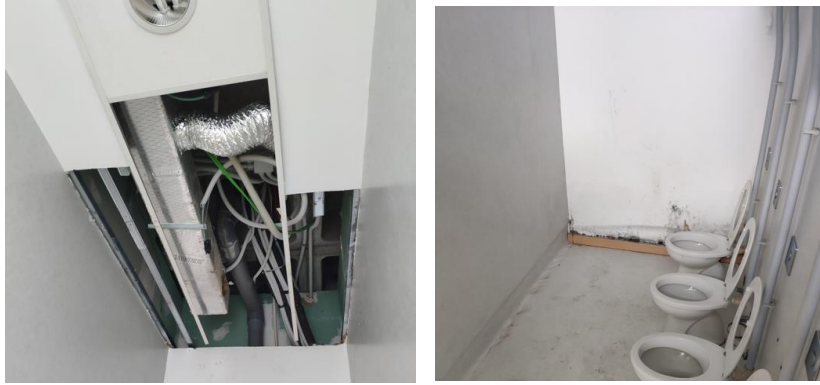
48. Filtración en el techo de la zona de guardería, generando humedad en la superficie de la pared, especialmente en la zona inferior en los rodapiés.

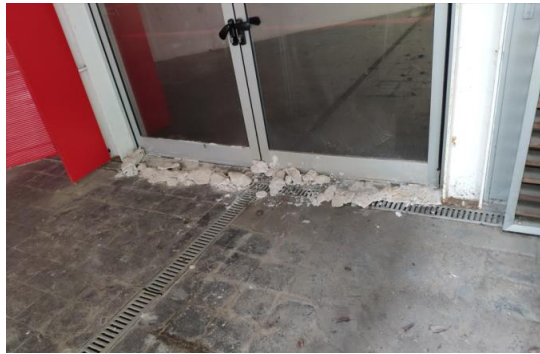
49. En la zona de gimnasio, una de las puertas, situada cerca del imbornal de pluviales, ha sido taponada con yeso por el equipo de mantenimiento.

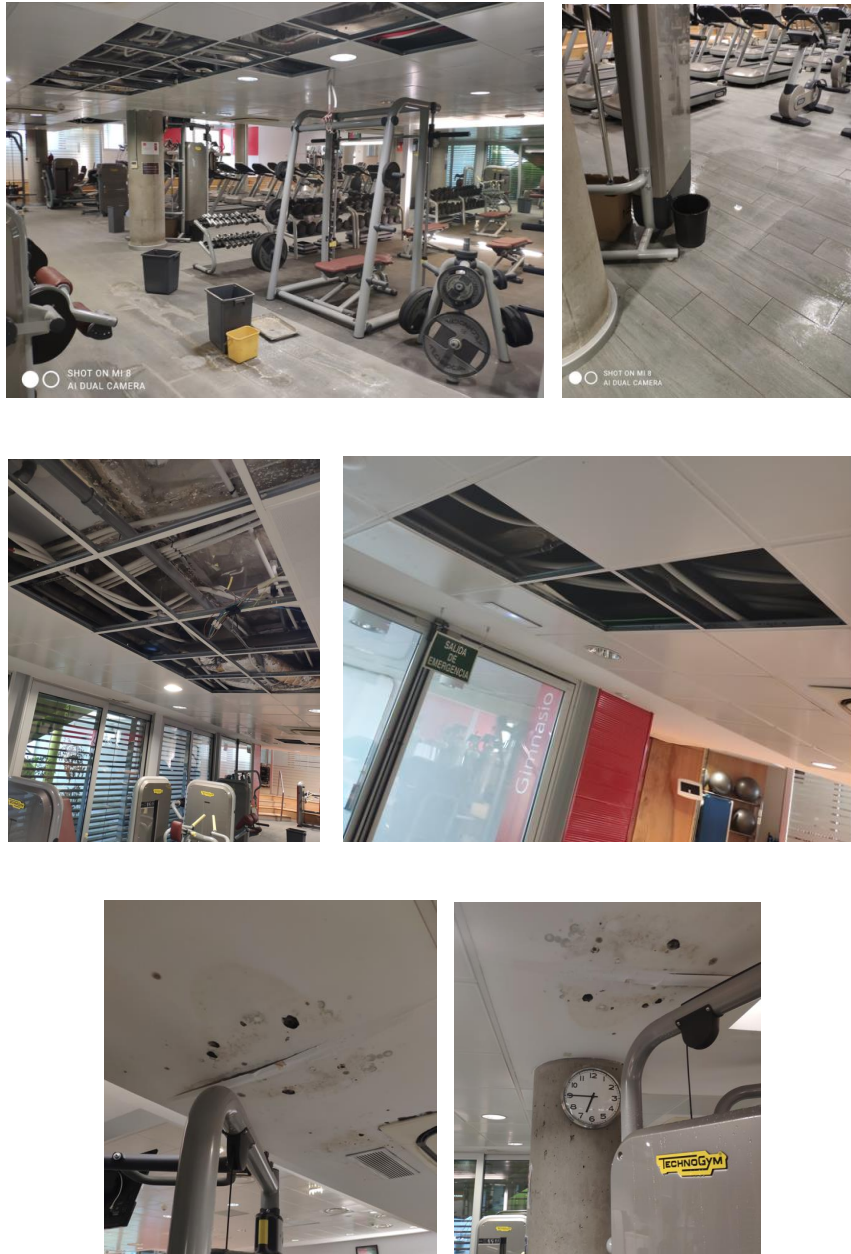
50. Se identifica un problema en el gimnasio, específicamente en la sala de fitness, donde los techos presentan filtraciones y carecen de paneles de falsos techos. Además, se menciona que algunas áreas de los techos, que son de escayola, han sido perforadas para permitir la evacuación de filtraciones mediante bandejas.

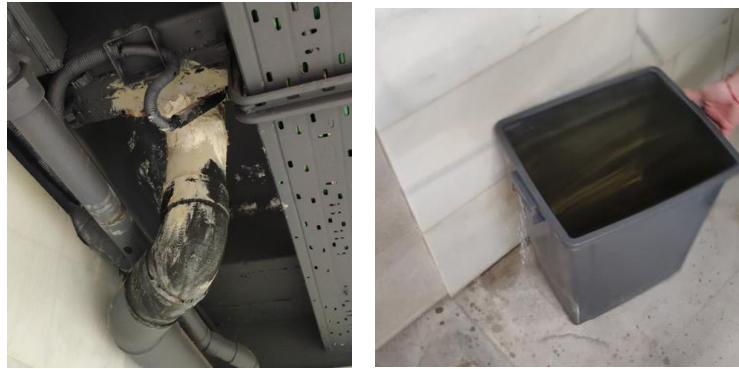
51. Filtración y gotera junto al lavabo en el aseo del gimnasio. En la imagen derecha, se puede observar un cubo lleno de agua como resultado de la filtración.

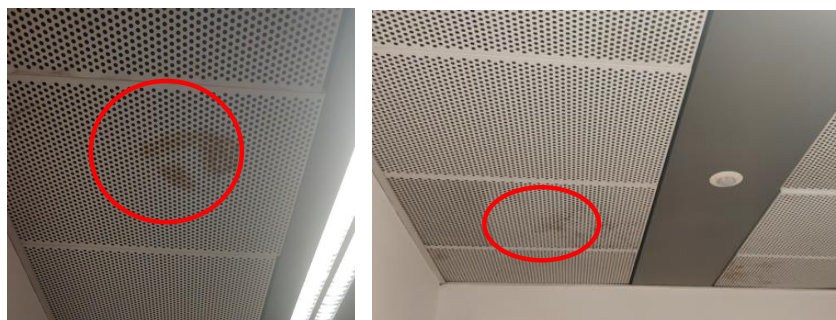
53. Se ha observado que el falso techo metálico en el pasillo de entrada al restaurante "La Pérgola" está oxidado debido a las humedades.

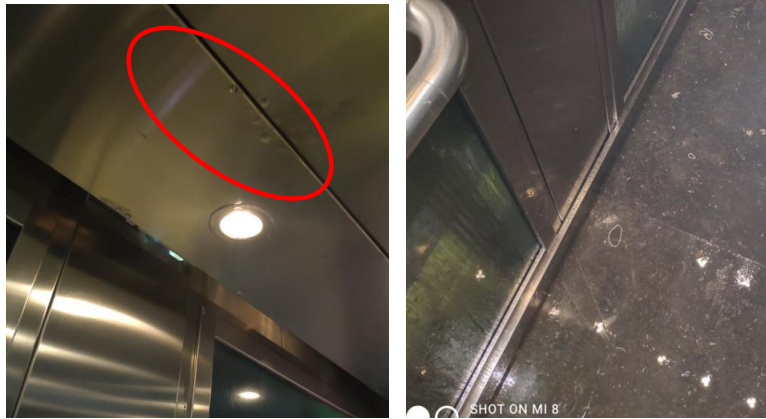
54. La presencia de filtraciones dentro del ascensor panorámico del edificio A es un problema que debe abordarse de inmediato

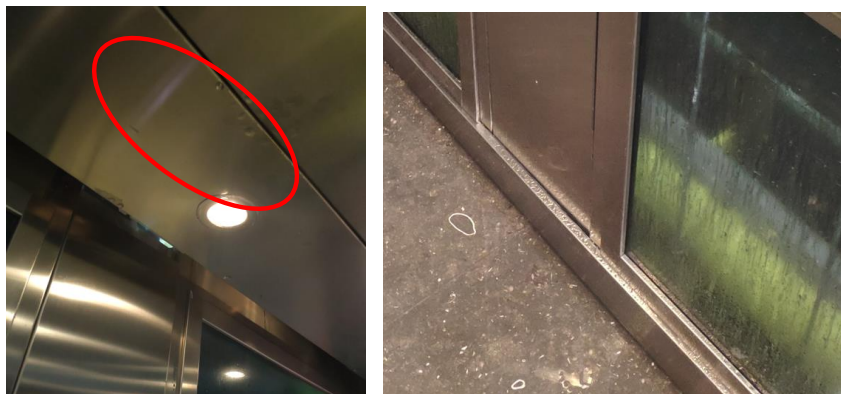
55. La presencia de filtraciones dentro del ascensor panorámico del edificio D es un problema que debe abordarse de inmediato.

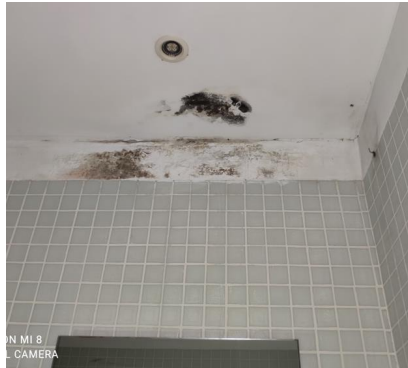
Aseo de Discapacitados: Presencia de humedad en techo, la presencia de humedad en el techo puede deberse a diversas razones, debe abordarse el problema adecuadamente es esencial para prevenir daños mayores.

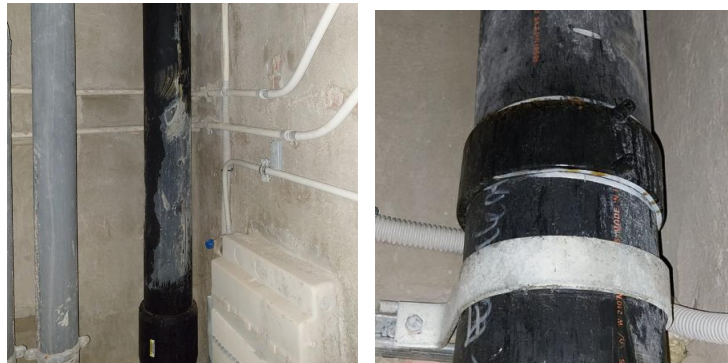
Planta 2ª: Escape en conducto vertical de captación de aguas pluviales, con pérdida de agua a través de las conexiones de acoplamiento. El conducto transcurre entre las plantas 2ª y 1ª.

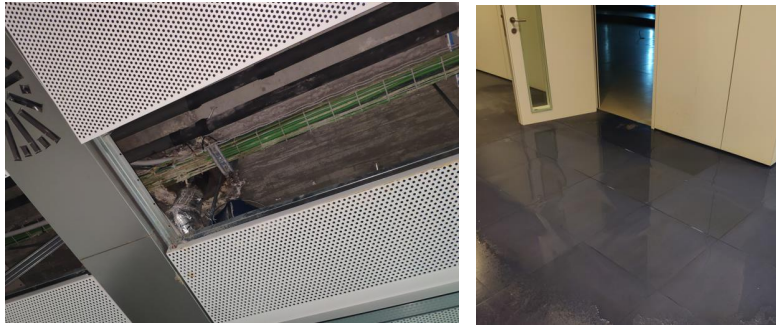
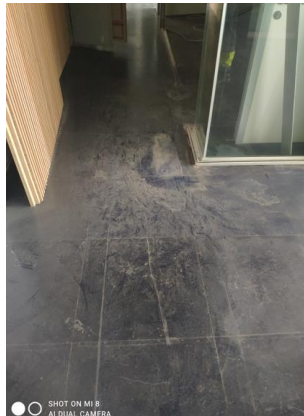
Sala de reuniones 2: Se observa la presencia de humedad en el techo y suelo, posiblemente debido a filtraciones de agua. Los residuos de humedad indican una persistencia del problema.

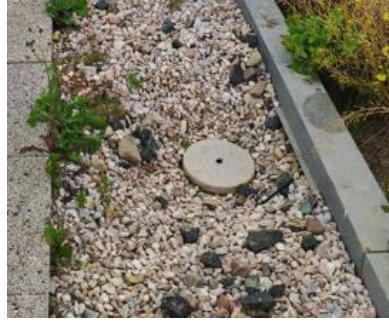
Se identifica una filtración de agua en el techo de la planta 3ª, específicamente en el puesto 139, originada por una cazoleta de sumidero ubicada en la zona sureste de la cubierta. Se aconseja realizar una inspección detallada de la cazoleta de sumidero y su sistema de drenaje. La revisión debería abordar posibles obstrucciones, daños estructurales o problemas de sellado. La aplicación de medidas correctivas, como la reparación o reemplazo de componentes defectuosos y la mejora del sellado, es esencial.

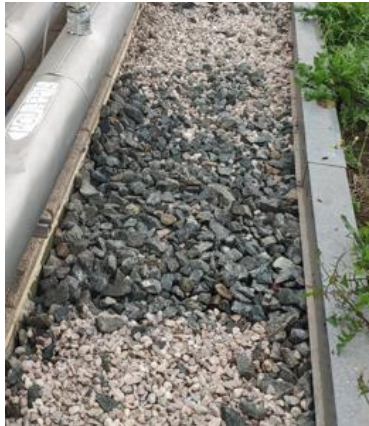
Se ha realizado una reparación en el sumidero ubicado en la zona noreste de la cubierta, situado debajo de los áridos de color oscuro en la imagen. Sin embargo, persisten fugas de agua hacia el techo del almacén de la planta 3 durante episodios de lluvia.

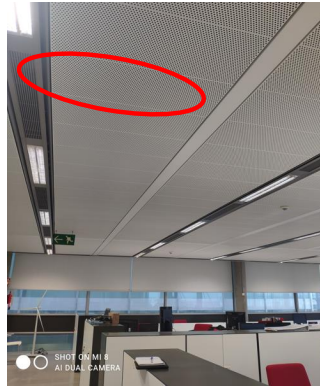
Se observan filtraciones a través del conducto de recogida de aguas pluviales en la cubierta, específicamente en el puesto 139. Aunque se ha instalado un falso techo, el equipo de mantenimiento ha implementado una bandeja provisional para prevenir las goteras. Se aconseja realizar una inspección minuciosa del conducto de recogida de aguas pluviales para identificar las posibles fuentes de filtración. La revisión debería incluir la evaluación del estado del conducto, las conexiones y el sistema de sellado.

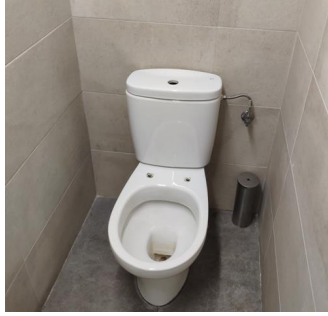
Femeninos: El inodoro carece de tapa y del mecanismo de cisterna correspondiente.

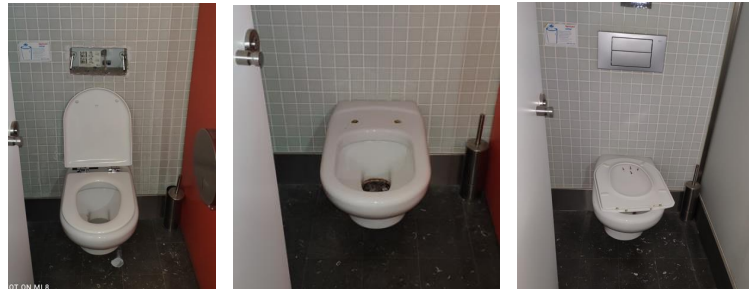
Aseo Femenino: Los inodoros carecen tanto de tapas como del mecanismo de cisterna correspondiente.

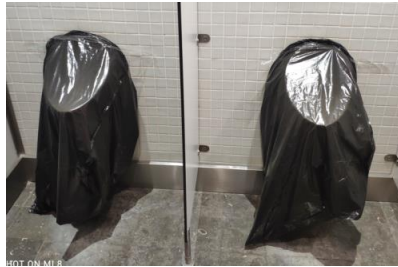
Aseo Masculino: Se ha identificado un problema de obstrucción en los urinarios, lo cual está afectando su funcionamiento normal.

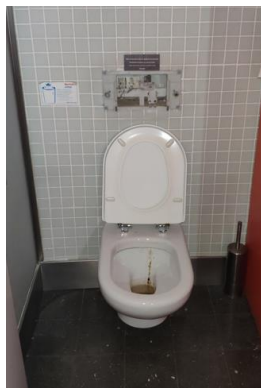
Femenino: El inodoro carece del mecanismo de cisterna necesario para su funcionamiento.

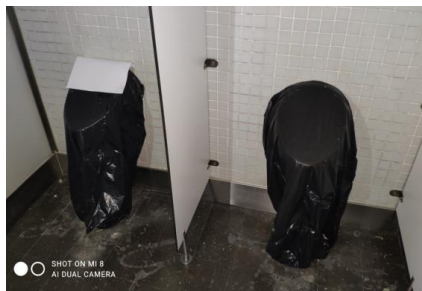
Aseo Masculino: Se ha identificado un problema de obstrucción en los urinarios, lo cual está afectando su funcionamiento normal.

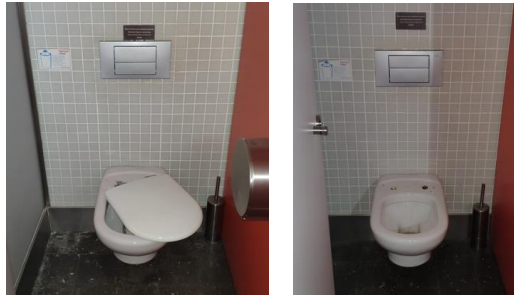
Femenino: Se ha observado la ausencia de dos tapas en los inodoros. Se sugiere proceder con la instalación de las tapas correspondientes para garantizar la higiene y comodidad adecuadas, así como para mantener la integridad estética de los sanitarios.

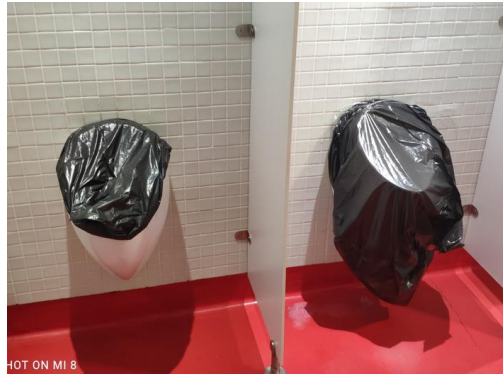
Aseo Masculino: Se ha identificado un problema de obstrucción en los urinarios, lo cual está afectando su funcionamiento normal.

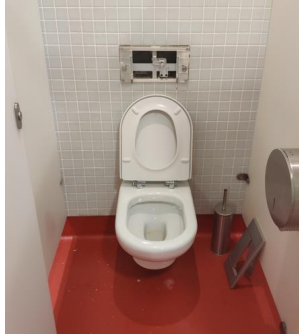
Femenino: El inodoro carece del pulsador necesario para activar la cisterna.

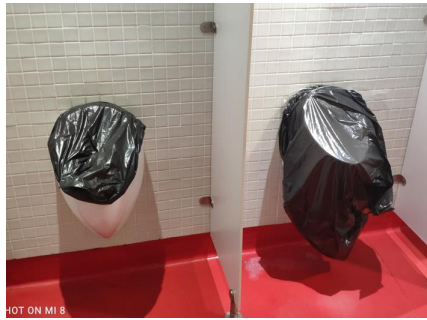
Aseo Masculino: Se ha identificado un problema de obstrucción en los urinarios, lo cual está afectando su funcionamiento normal.

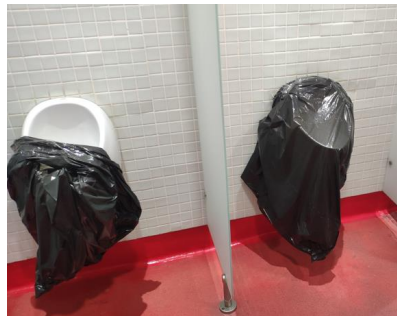
Aseo Masculino: Se ha identificado un problema de obstrucción en los urinarios, lo cual está afectando su funcionamiento normal.

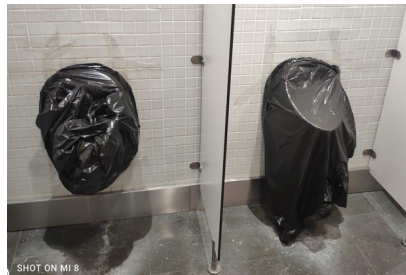
Aseo Masculino: Se ha identificado un problema de obstrucción en los urinarios, lo cual está afectando su funcionamiento normal.

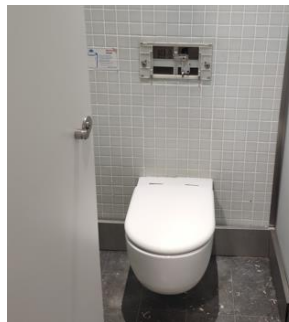
Femenino: El inodoro carece del pulsador necesario para activar la cisterna. Se sugiere la instalación del pulsador correspondiente para asegurar el funcionamiento adecuado del sistema de descarga y mantener la operatividad normal del sanitario.

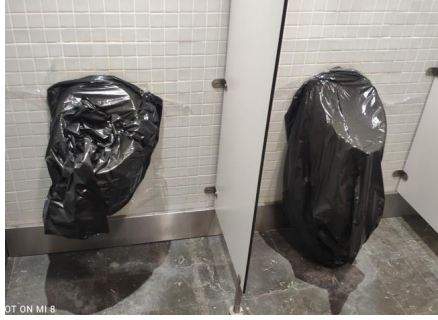
Aseo Masculino: Se ha identificado un problema de obstrucción en los urinarios, lo cual está afectando su funcionamiento normal. Se sugiere realizar las acciones pertinentes para desatascar los urinarios y restaurar su operatividad.

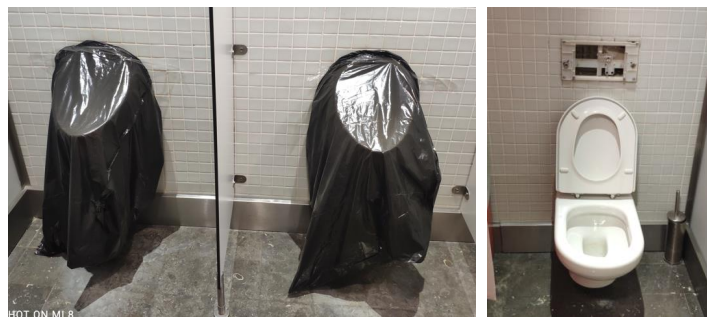
Aseo Masculino: Se ha detectado un problema de obstrucción en los urinarios. Además, el inodoro carece del mecanismo que integra el pulsador de la cisterna.

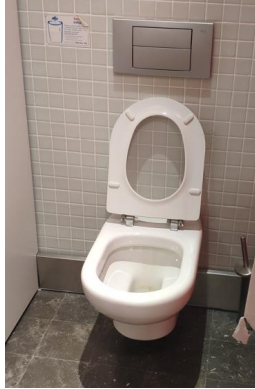
Femenino: Se ha observado la ausencia de la tapa del inodoro. Se recomienda proceder con la instalación de la tapa correspondiente para garantizar la higiene y comodidad adecuadas, así como para mantener la integridad estética del sanitario.

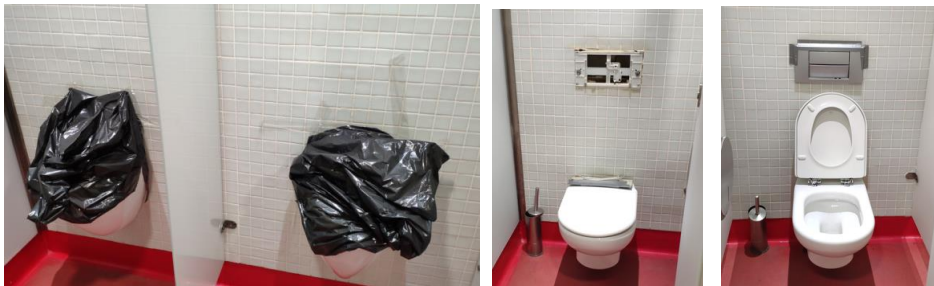
Aseo Masculino: Se ha identificado un problema de obstrucción en los urinarios. Además, se reporta que el mecanismo del pulsador de la cisterna está roto y averiado.

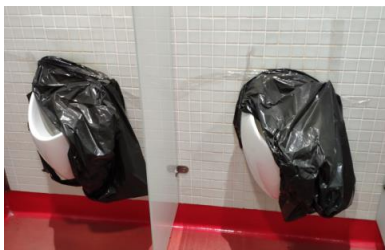
Aseo Masculino: Se ha identificado un problema de obstrucción en los urinarios, lo cual está afectando su funcionamiento normal.

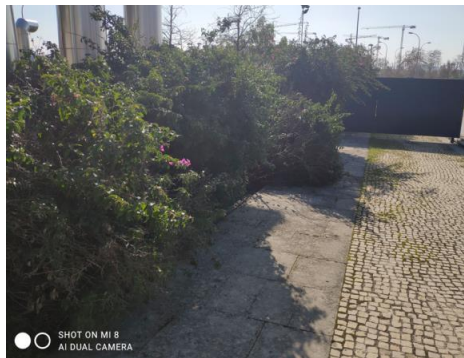
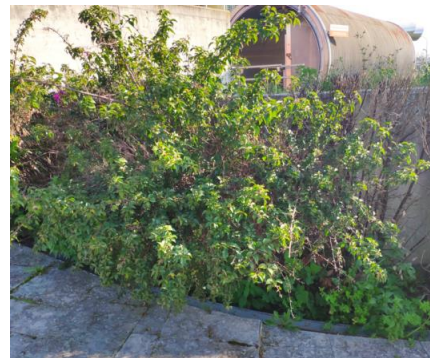
Exceso de vegetación sin mantenimiento en las proximidades de la Puerta (P1).
