PLIEGO DE PRESCRIPCIONES TÉCNICAS QUE HA DE REGIR EL CONTRATO DE SERVICIO DE REDACCIÓN DE PROYECTO BÁSICO Y DE EJECUCIÓN Y ESTUDIO DE SEGURIDAD Y SALUD Y DIRECCIÓN FACULTATIVA DE OBRAS PARA LA ADAPTACIÓN DE CAMPUS PALMAS ALTAS COMO SEDE DE LA CIUDAD DE LA JUSTICIA DE SEVILLA.

REQUERIMIENTOS GENERALES DE LAS INSTALACIONES

ANEXO II

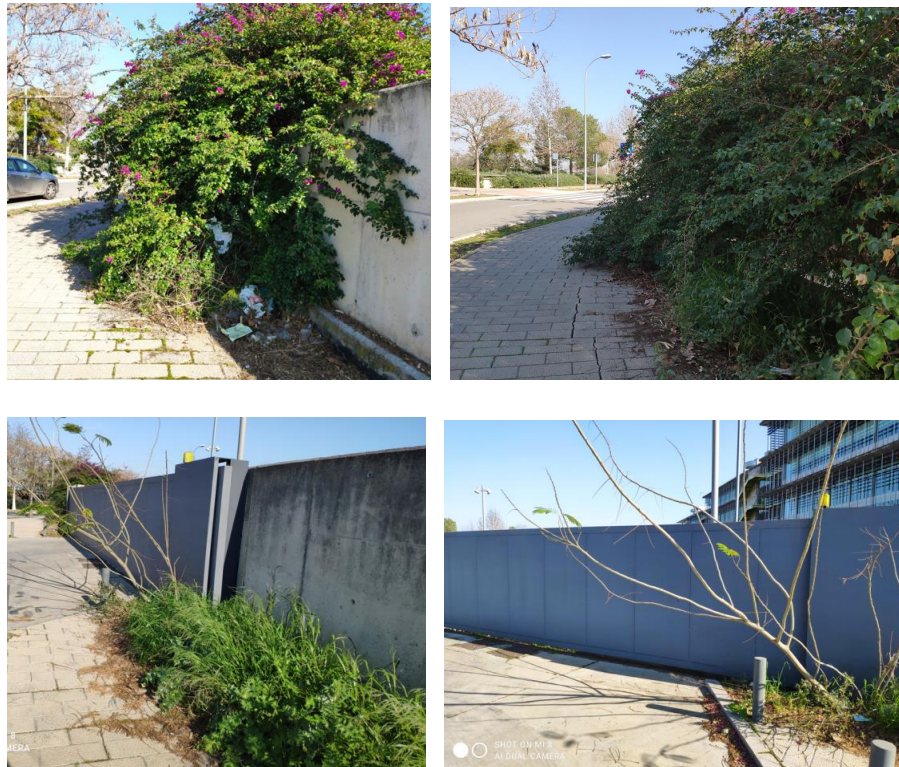
La vegetación está interfiriendo en la guía de apertura de la Puerta (P4). Además, se observa la presencia de vegetación en la rampa de acceso, causando obstáculos para la salida de vehículos.

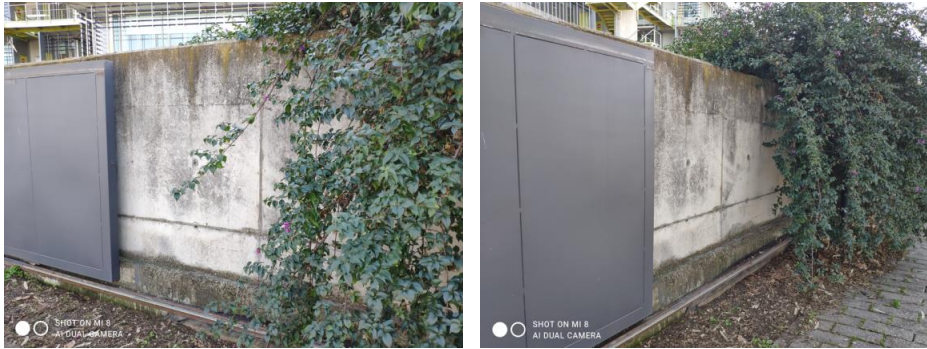
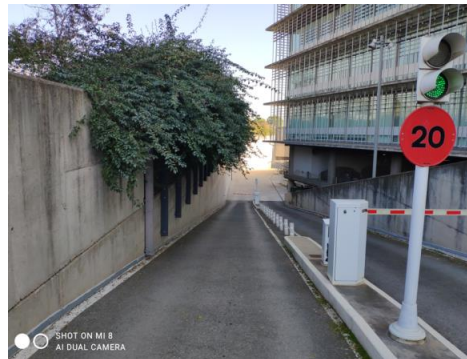
Se observa una acumulación de vegetación y hojarasca en el suelo de la rampa de acceso en la Entrada (P6).

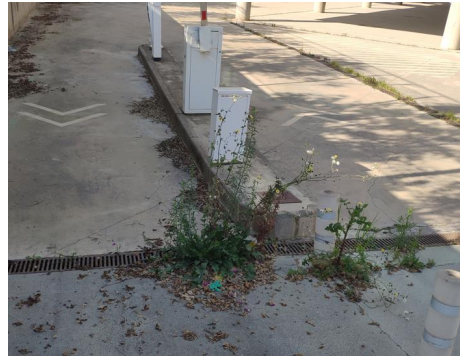
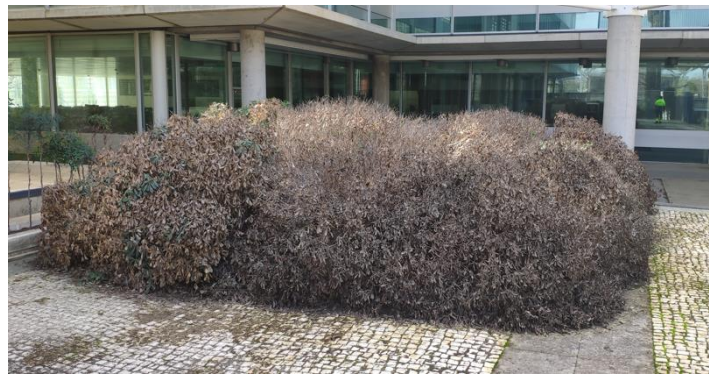
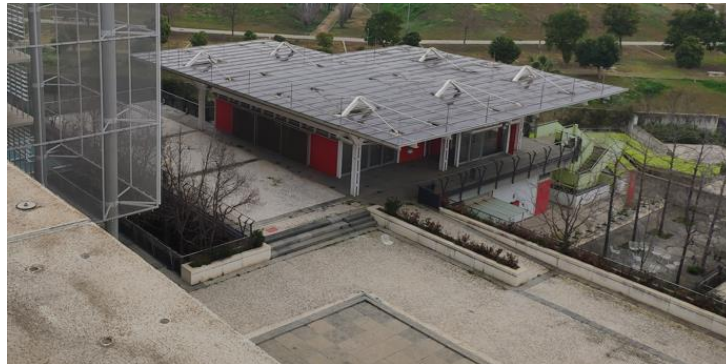
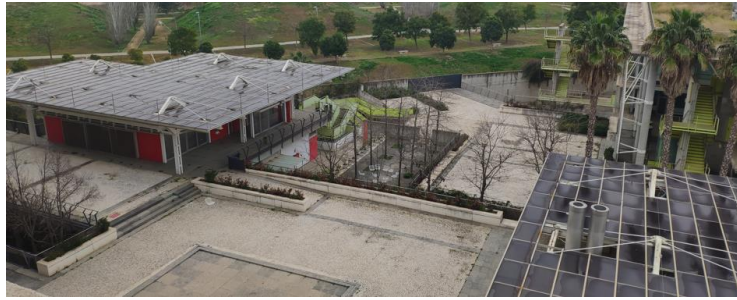
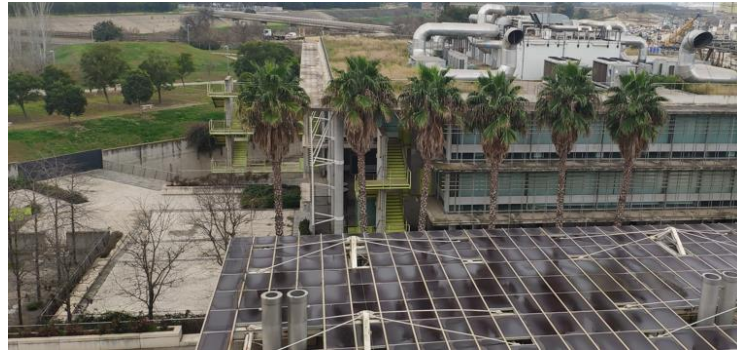
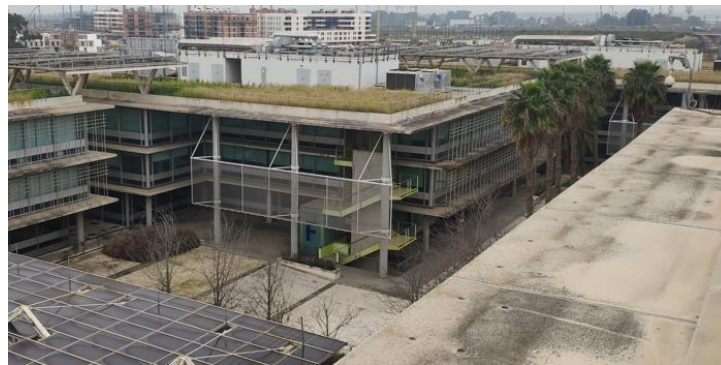
La vegetación en los jardines interiores muestra signos evidentes de falta de mantenimiento. En particular, se observa Falta de poda de las palmeras y la sequedad de arbustos, lo que indica la ausencia de cuidado regular.

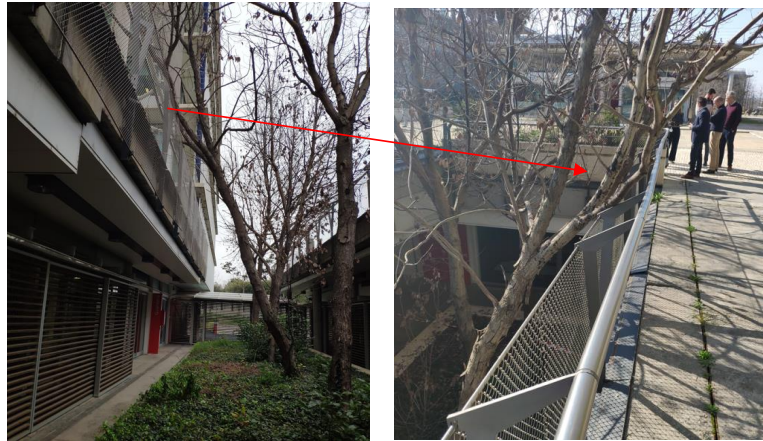
Se observa una abundancia de vegetación en la zona ajardinada ubicada en la parte trasera de la guardería.

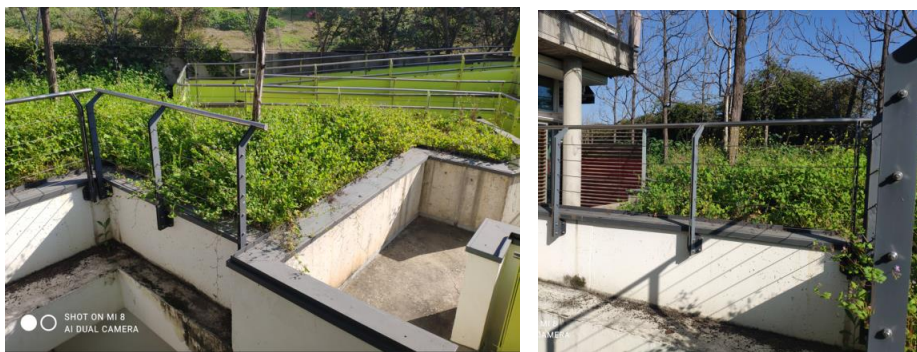
Se ha identificado una abundancia de vegetación, posiblemente con una altura de hasta 2 metros, en la cubierta del edificio situado junto al laboratorio en la Planta -2, específicamente en los aparcamientos exteriores.

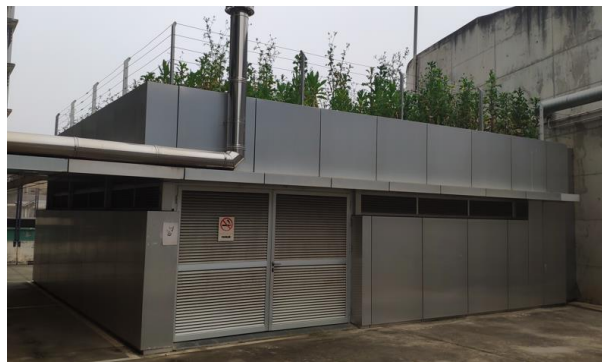
Edificio A

Cubierta: Se ha observado una densa presencia de vegetación con una altura aproximada de 1,2 metros.

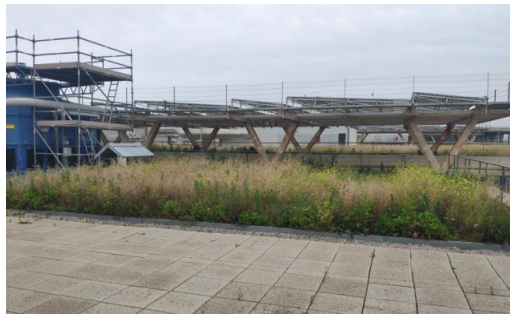
Edificio B

Cubierta: Se ha observado una densa presencia de vegetación con una altura aproximada de 1,2 metros.

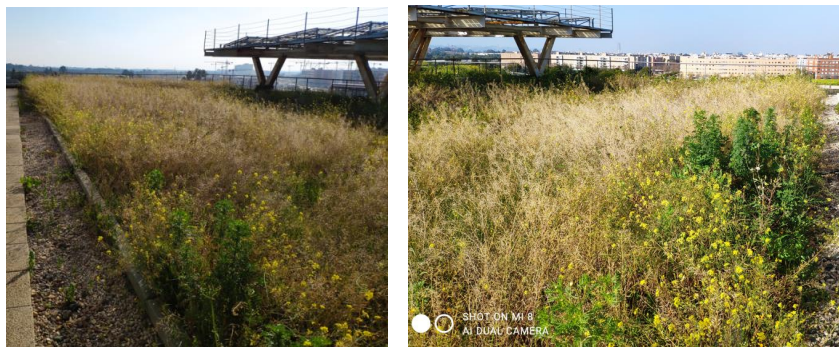
Edificio C

Cubierta: Se ha observado una densa presencia de vegetación con una altura aproximada de 1,2 metros.

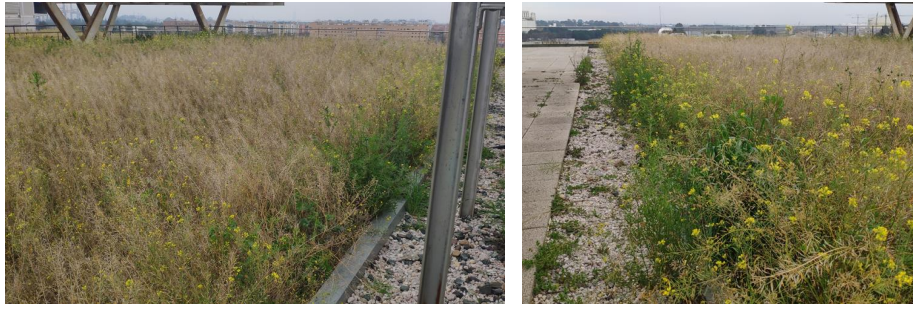
Edificio D

Cubierta: Se ha observado una densa presencia de vegetación con una altura aproximada de 1,2 metros.

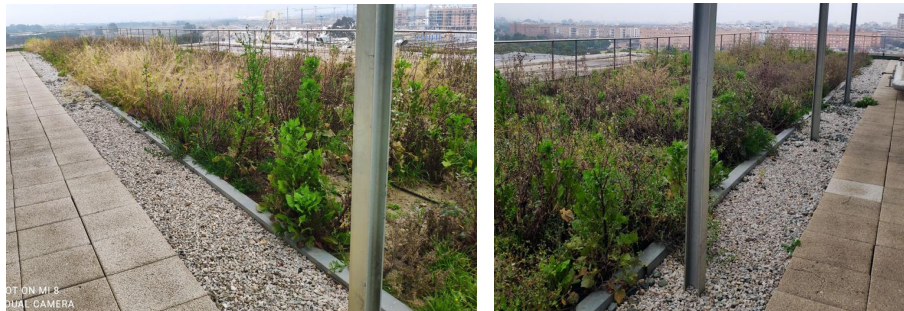
Edificio E

Cubierta: Se ha observado una densa presencia de vegetación con una altura aproximada de 1,2 metros.

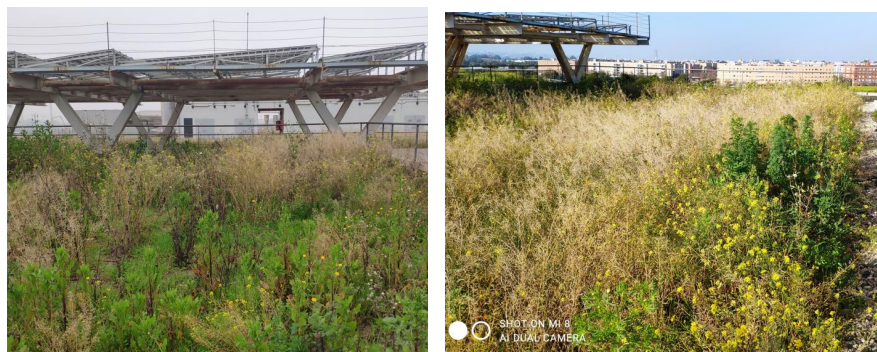
Edificio F

Cubierta: Se ha observado una densa presencia de vegetación con una altura aproximada de 1,2 metros.

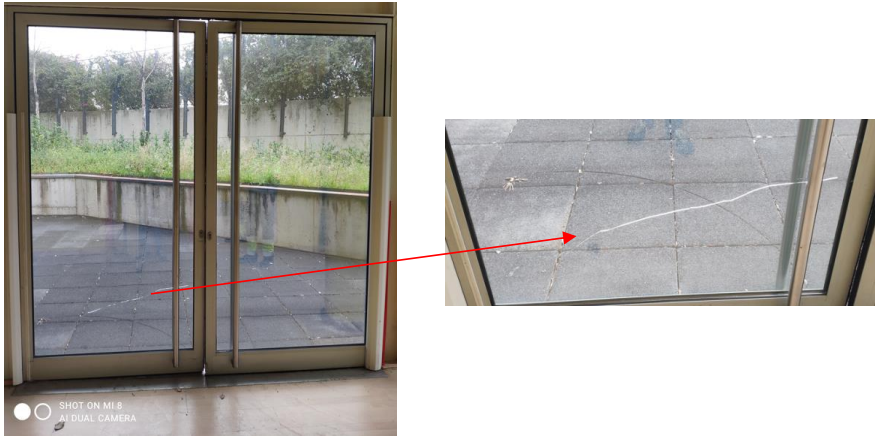
Se ha identificado una fisura en una de las hojas del cristal de la puerta de acceso a la zona de guardería.

La seguridad debe ser la principal consideración, y si la fisura compromete la integridad estructural del vidrio, se debe proceder con la sustitución inmediata para prevenir riesgos potenciales de rotura. Además, es importante identificar la causa para evitar problemas recurrentes en el futuro.

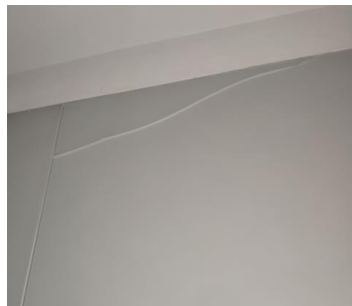
Aseos masculinos: Fisura en la lámina de vidrio de una pared.

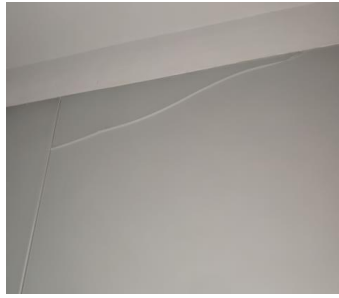
Aseos Masculinos: Se ha detectado una fisura en la parte superior de la lámina de vidrio que forma parte de una pared.

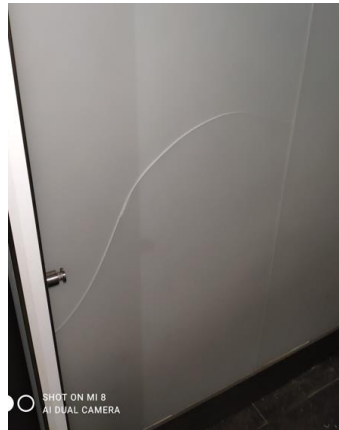
Aseos Masculinos: Se ha identificado una fisura en la parte inferior de la lámina de vidrio que forma parte de una pared.

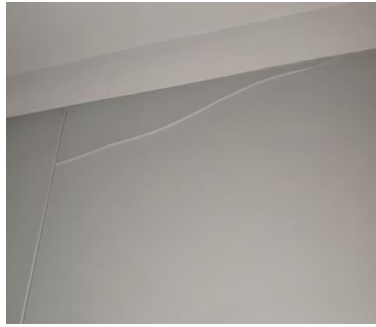
Aseos Masculinos: Se ha detectado una fisura en la parte superior de la lámina de vidrio que forma parte de una pared.

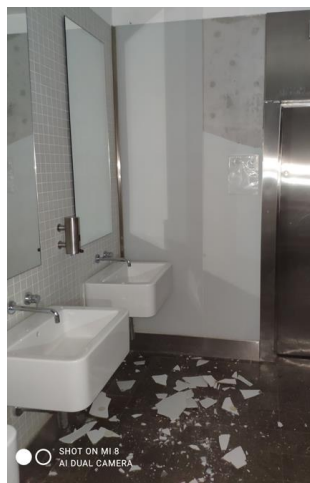
Aseos femeninos: Se ha verificado la presencia de una lámina de vidrio rota en la pared, con fragmentos dispersos en el suelo, lo que representa un riesgo potencial para la seguridad del entorno.

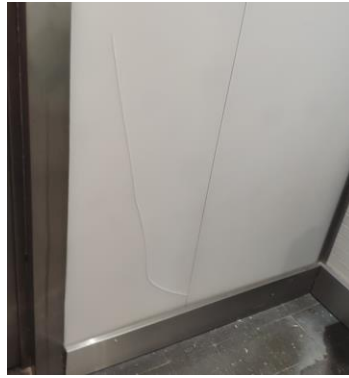
Aseos Masculinos: Se observó una fisura en la zona inferior de la lámina de vidrio de la pared. Esta imperfección representa un riesgo potencial de seguridad y podría comprometer la integridad estructural del vidrio.

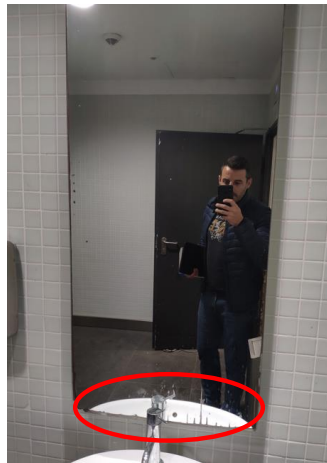
Aseos: El estado del cristal del espejo exhibe un grado significativo de deterioro.

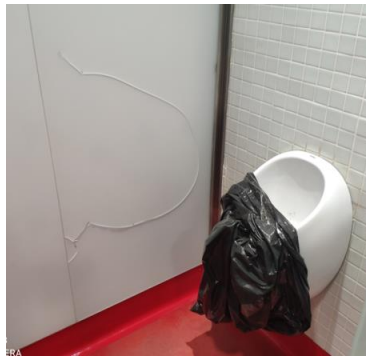
Aseos Masculinos: Se ha identificado una fisura en la parte inferior de una lámina de vidrio en la pared.

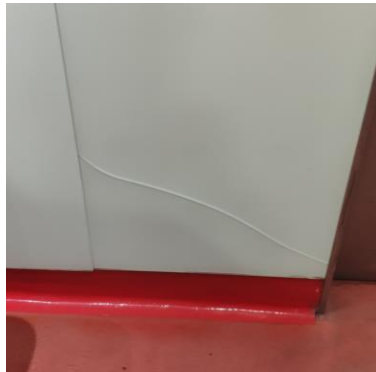
Aseos Femeninos: Se ha identificado una fisura en la parte inferior de una lámina de vidrio en la pared.

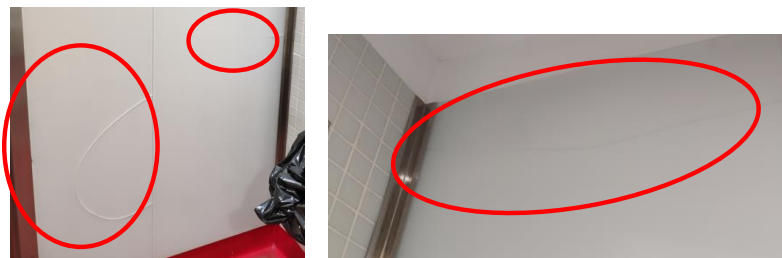
Aseos Masculinos: Se ha detectado la presencia de fisuras en tres láminas de vidrio en la pared.

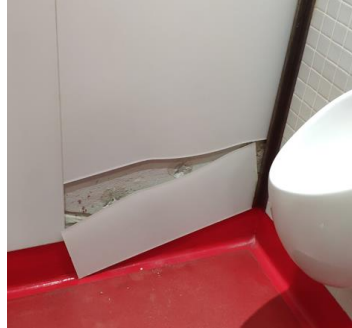
Aseo masculino: Se ha producido una rotura en la parte inferior de una lámina de vidrio en la pared.

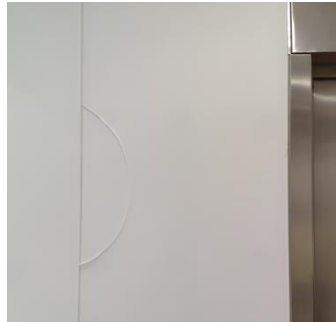
Femenino: Lámina de vidrio en pared del fisurada (parte superior).

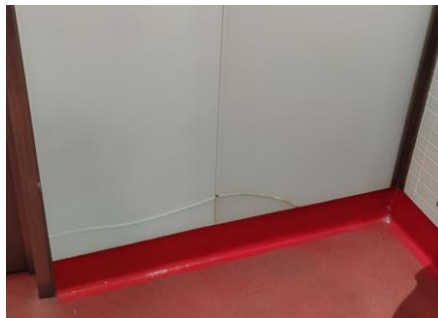
Aseo masculino: Se ha detectado una fisura en la parte superior de una lámina de vidrio en la pared.

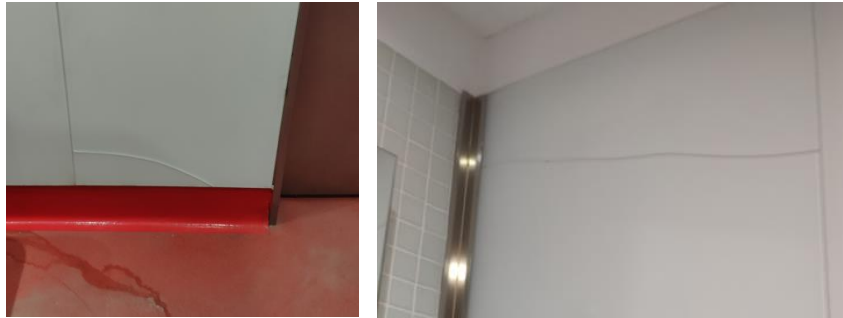
Femenino: Se han identificado fisuras tanto en la parte superior como en la inferior de dos láminas de vidrio en las paredes del baño.

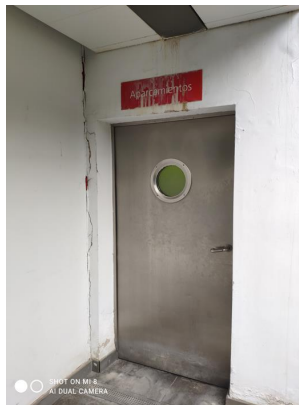
Se ha observado una fisura en el tabique adyacente a la puerta de acceso al aparcamiento del edificio C, en las zonas comunes, que se extiende desde el techo hasta el suelo. Analizar la integridad estructural del tabique y la puerta de acceso para descartar problemas subyacentes que puedan haber contribuido a la formación de la fisura. Determinar el enfoque de reparación más adecuado, que puede incluir la aplicación de materiales selladores.

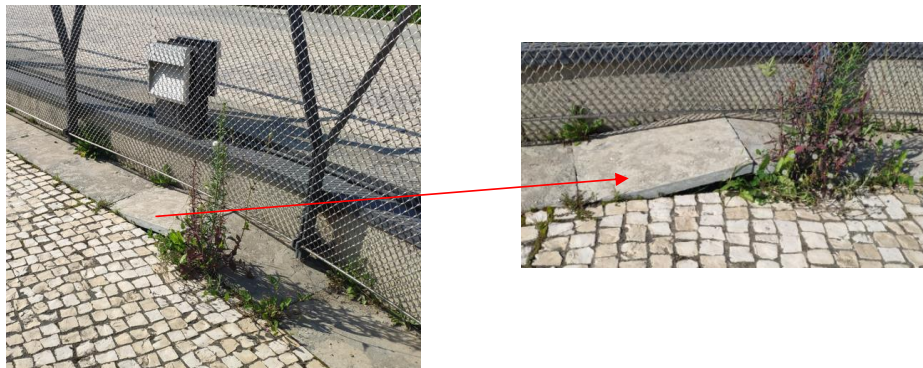
La entrada principal al campus presenta una incidencia de baldosa levantada, evidenciando un desajuste en la nivelación del suelo, con áreas específicas que muestran elevación y hundimiento.

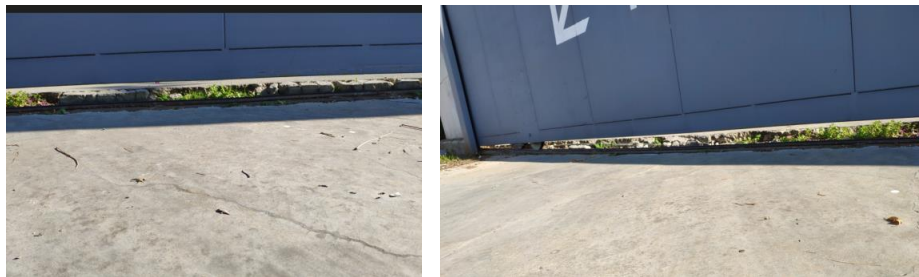
Puerta (P2): Se observa una disparidad de niveles entre el suelo interior y la zona exterior, indicando una discrepancia en la altimetría del terreno. Esta divergencia podría estar asociada a variaciones en la cimentación o deformaciones en la estructura subyacente.

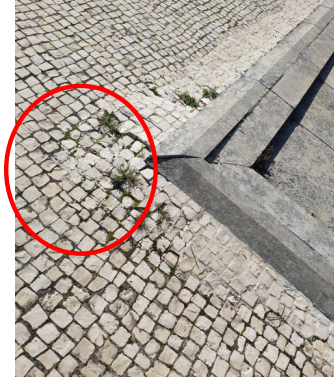
La fuente ubicada en la plaza, frente a los edificios C y D, exhibe una problemática de levantamiento de adoquines en diversas áreas del pavimento circundante. Este fenómeno implica una desalineación estructural en el suelo adoquinado, sugiriendo posibles irregularidades en la base de soporte.

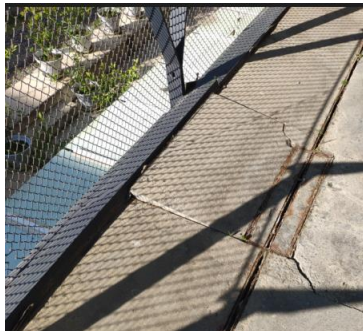
La salida del Restaurante "La Terraza" presenta una losa levantada, localizada en proximidad a la barandilla. Esta anomalía estructural sugiere una posible deformación en la plataforma de soporte, generando un desplazamiento en la losa.

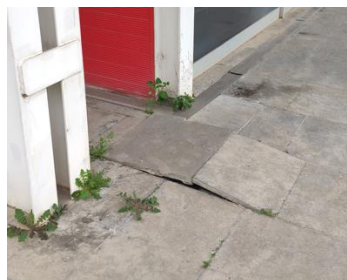
Se ha detectado un problema de baldosas levantadas en las inmediaciones del pilar ubicado en la cafetería "La Pérgola".

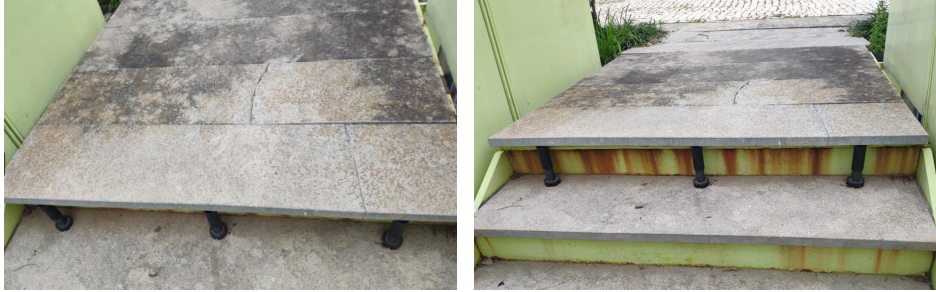
Se ha observado una losa defectuosamente rematada y fracturada en la escalera de la plaza adyacente a los edificios B y F. Esta irregularidad denota una ejecución deficiente en el acabado

de la losa, evidenciada por la presencia de fisuras. La intervención deberá abordar tanto la corrección estética como la restauración estructural de la losa, asegurando la integridad y seguridad de la infraestructura de la escalera en la mencionada plaza.

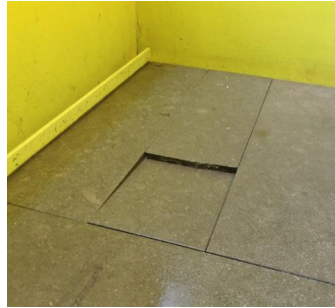
Se ha identificado una losa fracturada en la escalera de emergencia que conecta los niveles -1 y -2 en el edificio C. La reparación deberá abordar la restauración de la losa y garantizar la plena funcionalidad de la escalera de emergencia, crucial para mantener la seguridad y conformidad normativa del edificio.

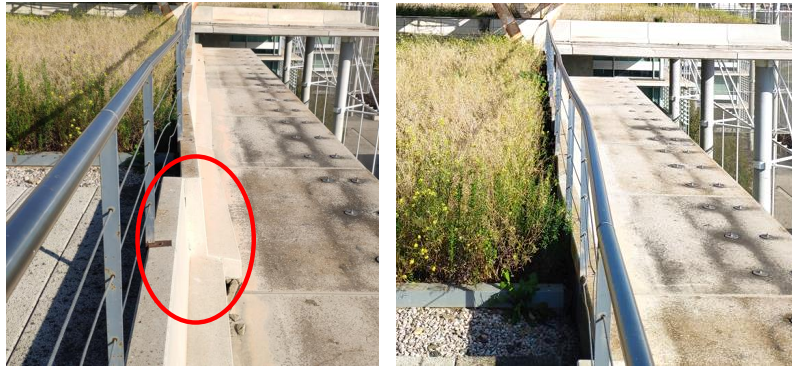
Cubierta: Un bloque de hormigón prefabricado se encuentra desplazado de su posición original, generando una leve deformación en la barandilla circundante. Este desplazamiento implica una alteración en la disposición estructural, lo que puede comprometer la estabilidad del elemento prefabricado y la integridad de la barandilla asociada.

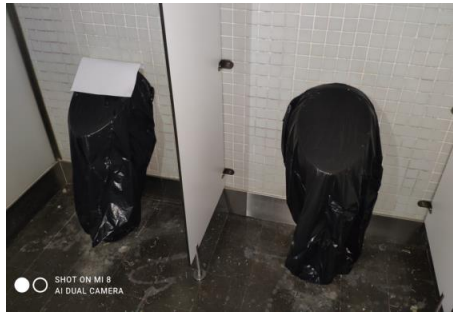
Aseos Masculinos: Solería suelta en el área en cuestión, donde al caminar se percibe claramente que las baldosas no están debidamente fijadas. Este inconveniente sugiere una falta de adherencia o fijación inadecuada entre las baldosas y la base subyacente.

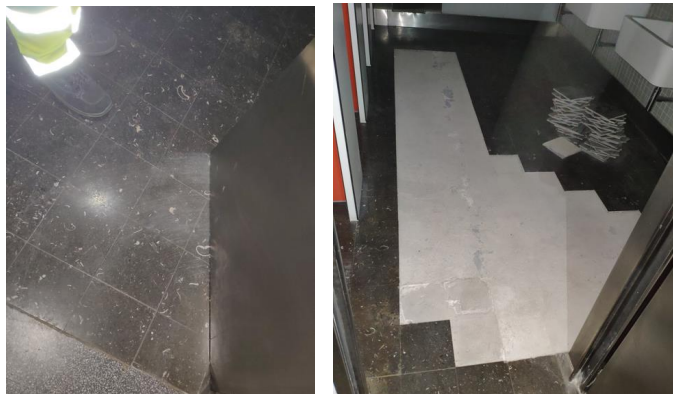
Aseos femeninos: Suelo irregularmente elevado que ha requerido la remoción de la solería existente. Esta situación sugiere la presencia de irregularidades en la superficie de apoyo, que han llevado a la necesidad de desmontar la solería para abordar el problema subyacente.

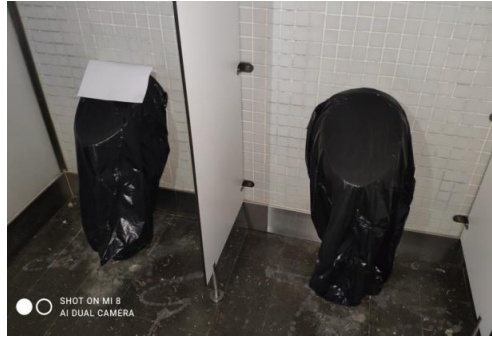
- o Aseos Masculinos: La presencia de solería levantada indica una condición donde las baldosas o losas que conforman el pavimento se encuentran elevadas de su posición original. Este fenómeno puede deberse a diversas causas, como cambios en la base de soporte, movimientos del subsuelo, o problemas de adhesión.

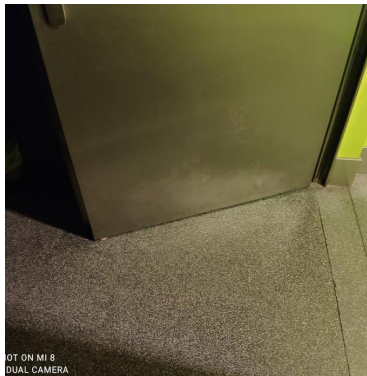
- o Aseos Masculinos: La solería en la entrada presenta una condición de levantamiento, indicando que las baldosas o losas en esta área específica se encuentran elevadas de su posición original. Esta situación puede ser atribuible a factores como asentamientos diferenciales, deformaciones en la base, o problemas de instalación.

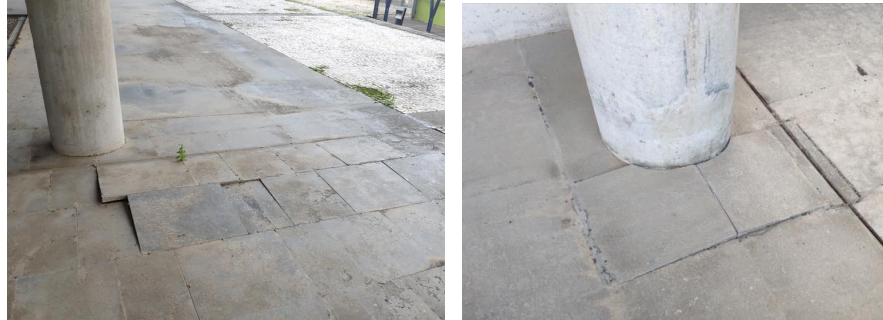
Zona exterior: Existencia de una losa levantada en las proximidades del edificio. Este fenómeno puede atribuirse a variaciones en la base de sustentación, movimientos del suelo o problemas de instalación.

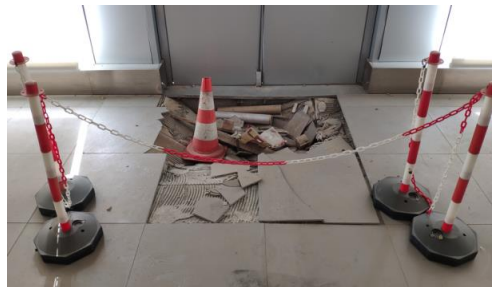
Se ha observado que en la sala de laboratorio existe solería rota y presenta un agujero. Este problema indica la presencia de deterioro en el pavimento, lo cual podría comprometer la integridad del área y afectar su funcionalidad. Se recomienda realizar una evaluación exhaustiva para determinar la magnitud de los daños y, posteriormente, implementar las medidas correctivas necesarias..

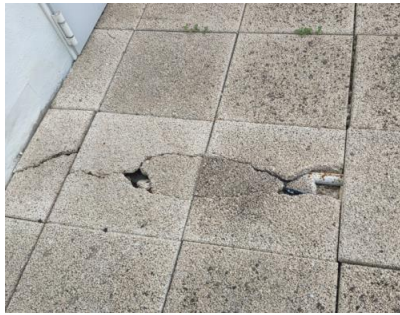
Cubierta: Se ha constatado que las losas de solado en la cubierta se encuentran rotas. La reparación podría involucrar la sustitución de las baldosas dañadas

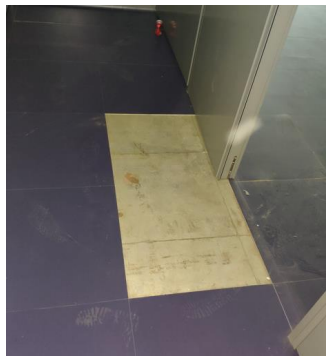
Planta 2ª: Se ha identificado la ausencia de vinilos en el suelo en las proximidades del aula F22. Este inconveniente indica que ciertos elementos decorativos o informativos podrían estar faltando en el pavimento de esa área específica.

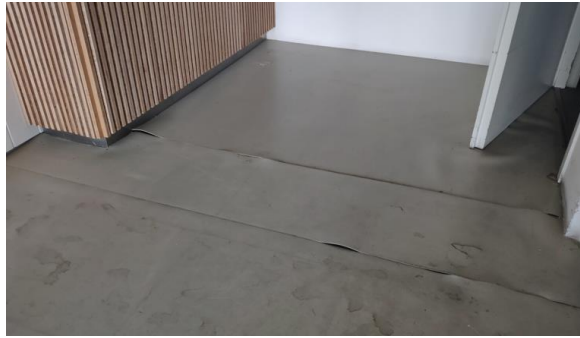
Entrada en cocina: Se han observado vinilos del suelo levantados. Se recomienda realizar una evaluación detallada para determinar la extensión del problema y las posibles causas subyacentes, como la calidad de la adhesión o cambios en las condiciones ambientales.

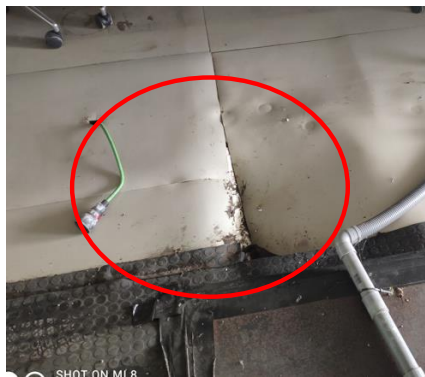
Se ha identificado un área de suelo hundido en el salón, indicando una depresión o baja elevación en la superficie del pavimento. Se recomienda llevar a cabo una inspección detallada para evaluar la magnitud del hundimiento y determinar las causas específicas.

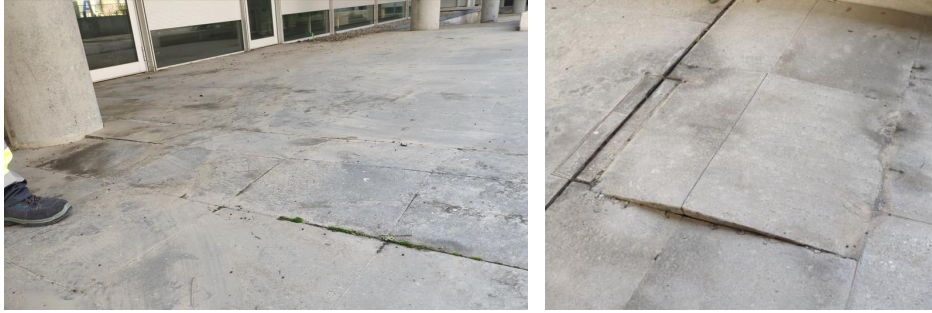
Zona exterior: Existencia de una losa levantada en las proximidades del edificio. Este fenómeno puede atribuirse a variaciones en la base de sustentación, movimientos del suelo o problemas de instalación.

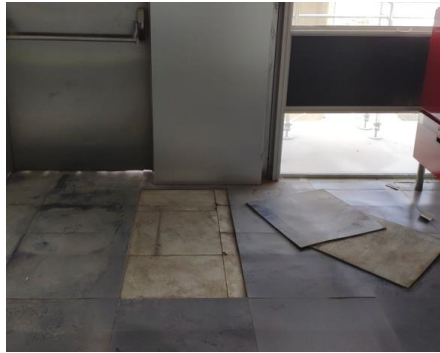
Se ha constatado la ausencia de vinilos en el suelo en la salida de emergencia, ubicada al lado de la fuente. La retirada de estos elementos indica una situación que podría afectar la señalización o información visual relevante para la seguridad en esa área.

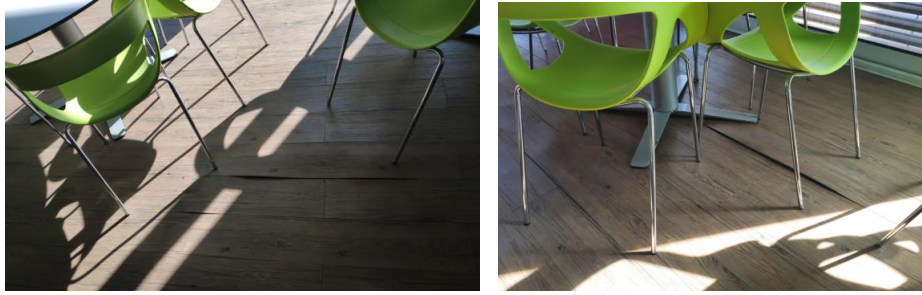
Restaurante “la terraza”: Se ha identificado que el suelo de madera en el restaurante presenta elevaciones en algunas áreas, atribuibles a problemas de humedad. Esta condición puede afectar tanto la estética como la integridad estructural del suelo. Se recomienda llevar a cabo una inspección detallada para evaluar la magnitud de los daños y determinar las causas subyacentes de las humedades.

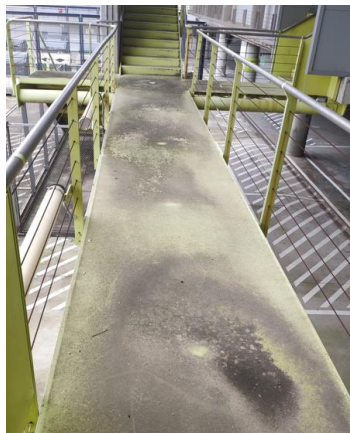
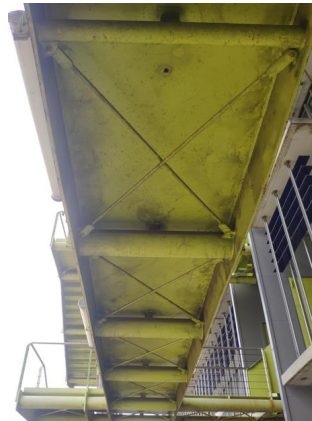
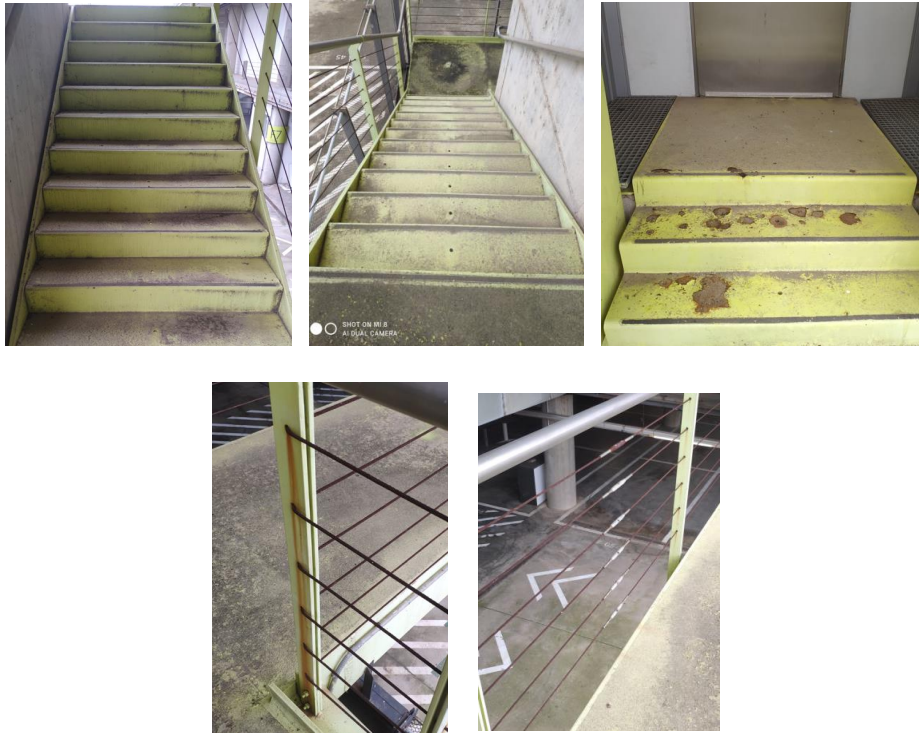
Las escaleras de emergencia presentan un estado de deterioro generalizado, con pérdida del color original y presencia de óxido. Además, los cordones de acero de las barandillas exhiben un avanzado nivel de oxidación.

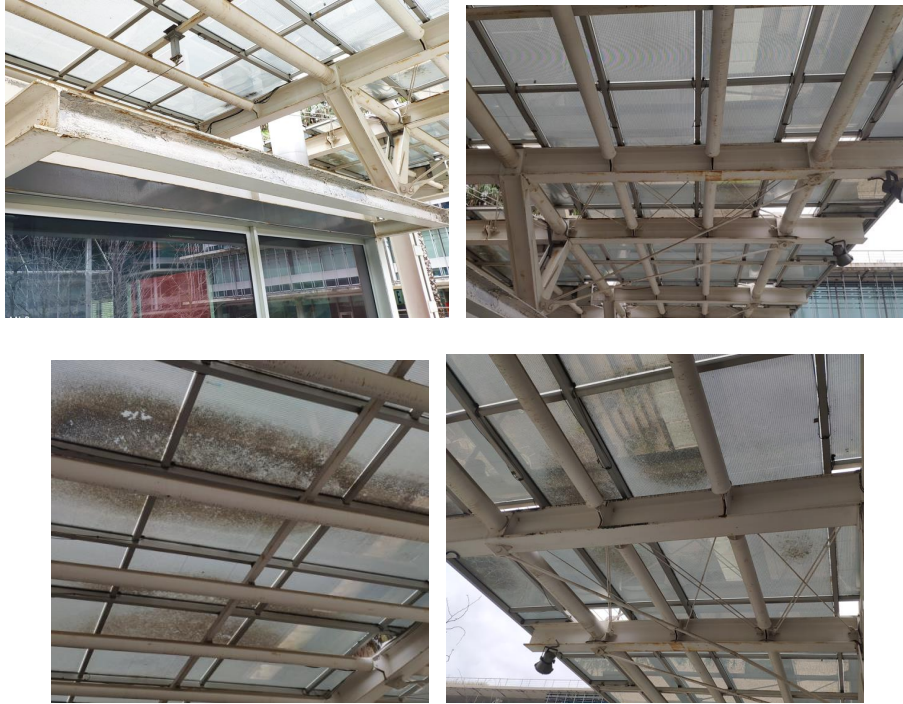
Se ha identificado deterioro y oxidación en la estructura de la pérgola ubicada en la cafetería "La Terraza".

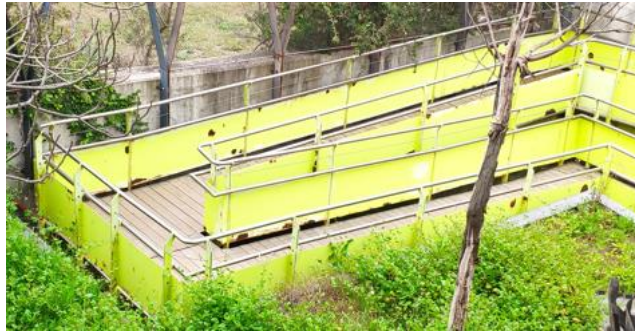
La rampa ubicada junto a la guardería ha recibido tratamiento en la madera, pero la pintura nunca ha sido tratada. Como resultado, la pintura muestra signos de desgaste y oxidación.

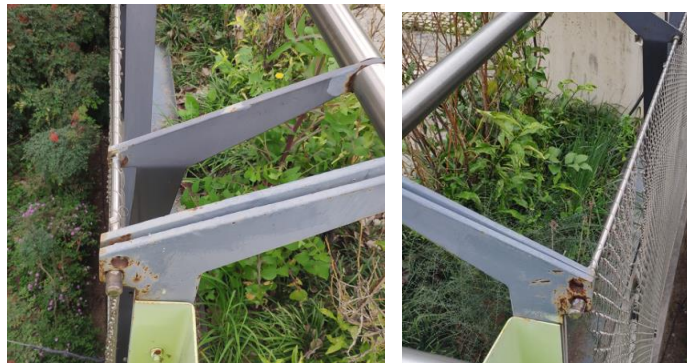
Los herrajes, en casi todas las instalaciones del campus; muestran signos de oxidación. Se destaca que únicamente aquellos ubicados a la vista y en áreas de tránsito frecuente hacia los edificios actualmente en uso han sido pintados, mientras que el resto no ha recibido este tratamiento.

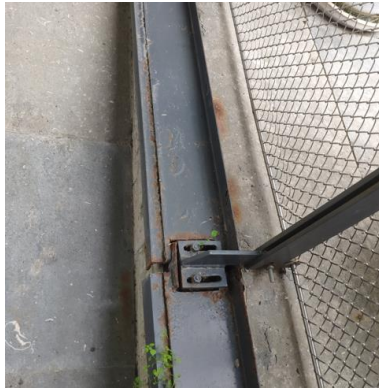
Existe presencia de óxido en los herrajes de las vallas situadas junto al centro médico, y se observa que esta situación se repite en varias zonas del campus.

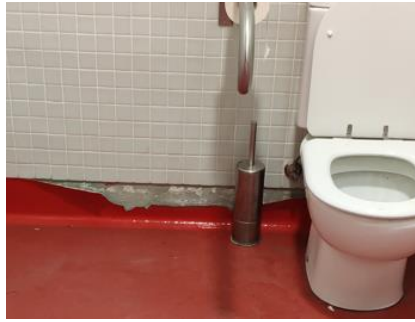
Aseos, discapacitados: Se ha identificado un desperfecto en la zona baja de la pared, donde la pintura de caucho impermeabilizante presenta levantamientos. Esta situación indica un problema potencial en la eficacia del revestimiento impermeabilizante.

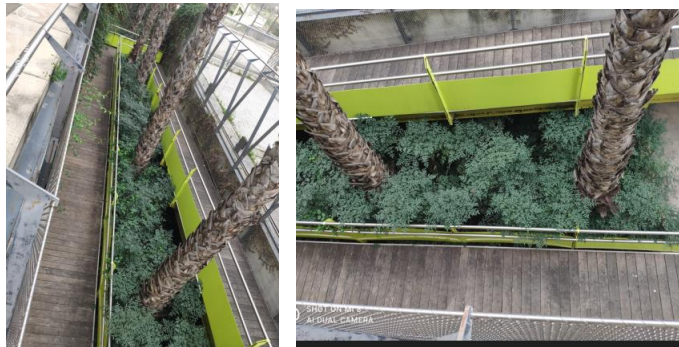
La madera de la rampa ubicada entre el edificio E y el Restaurante "El Patio". Se destaca que esta área nunca ha recibido mantenimiento en forma de lijado y barnizado, a diferencia de la rampa de entrada que sí ha sido atendida.

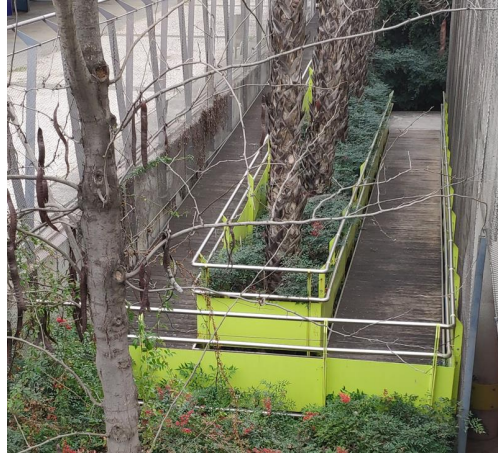
Se ha identificado deterioro en la madera de la rampa ubicada entre el edificio B y el edificio F. Se destaca que esta área nunca ha recibido mantenimiento en forma de lijado y barnizado, a diferencia de la rampa de entrada que sí ha sido atendida.

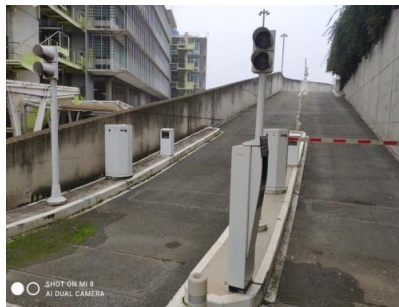
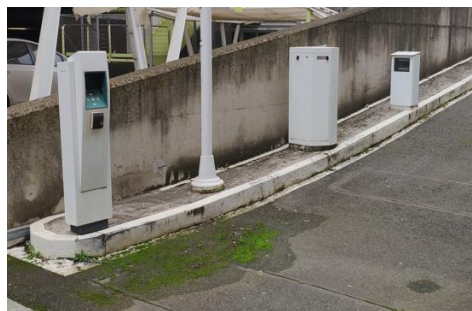
3. Existe una incidencia en la barrera de entrada (P4), ya que está presentando fallos en el sistema para el acceso a las instalaciones.

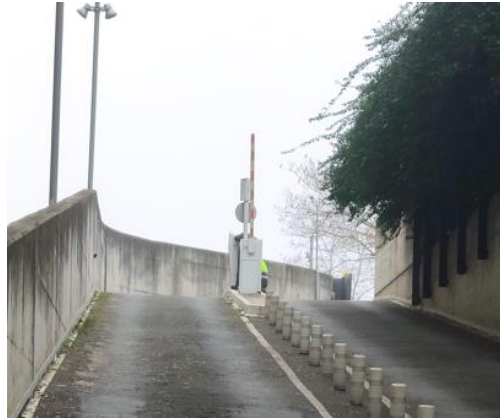
4. Aparece un problema en la entrada (P6) donde el sensor de actuación exterior se encuentra fuera de servicio.

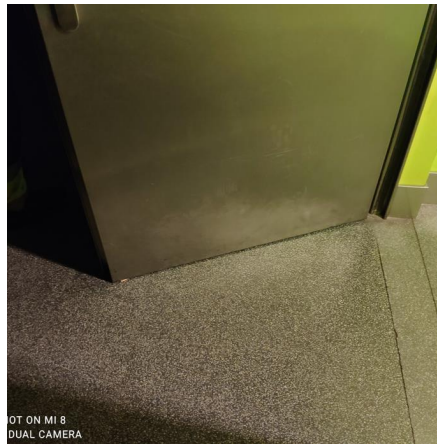
Aseos Femeninos: La moldura del rodapié está dañada en la entrada al baño y no hay dispensador de jabón disponible.

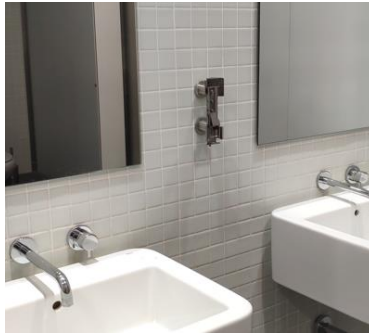
Aseos Femeninos: Ausencia de dos dispensadores de jabón y la falta los rodapiés de la entrada al baño.

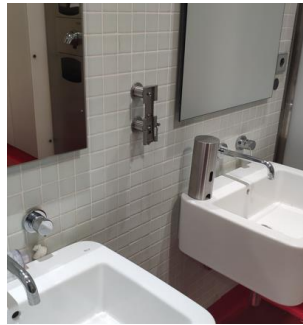
Aseos Femeninos: Ausencia de un dispensador de jabón en el área designada.

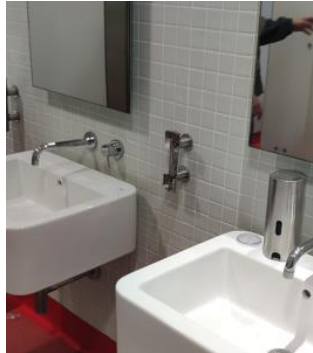
Aseos Femeninos: Ausencia de un dispensador de jabón en el área designada

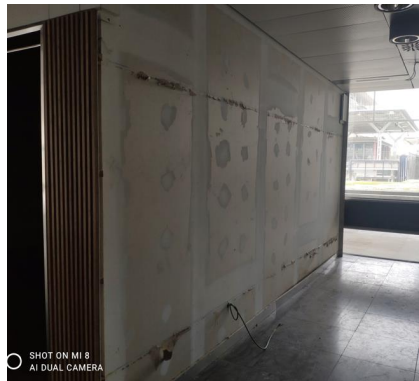
Entrada del edificio: Inexistencia de molduras de madera en la pared

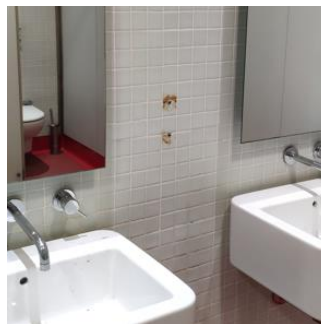
Aseos Masculinos: Ausencia de un dispensador de jabón en el área designada.

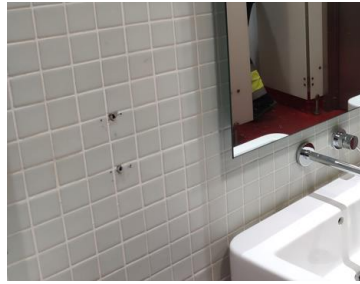
Aseos Femeninos: Ausencia de un dispensador de jabón en el área designada

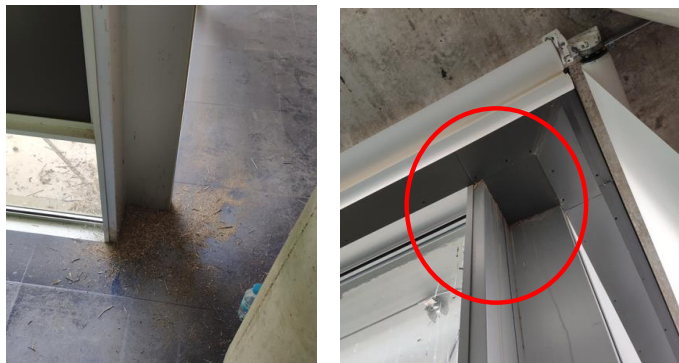
Hay Se ha identificado la presencia de un nido de pájaros en el exterior y restos de este en el suelo interior

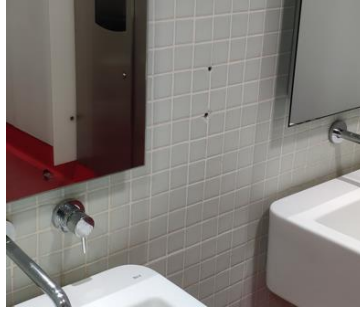
Aseo Masculino: Ausencia de un dispensador de jabón en el área designada.

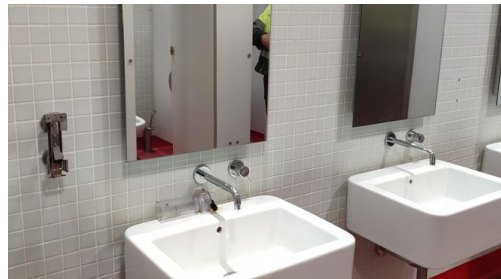
Aseo Femenino: Faltan 2 dispensadores de jabón en el área designada

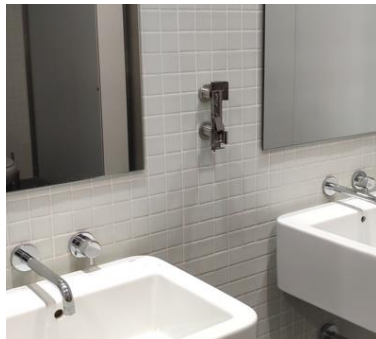
Aseos Masculinos: Ausencia de un dispensador de jabón en el área designada

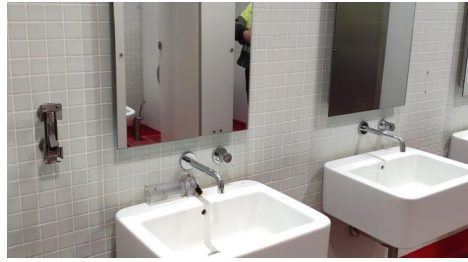
Aseos Femeninos: Ausencia de 2 dispensadores de jabón en el área designada

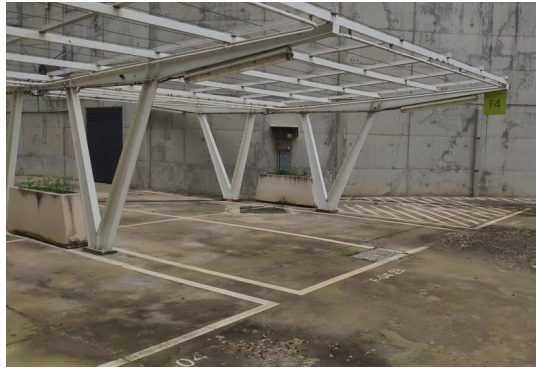
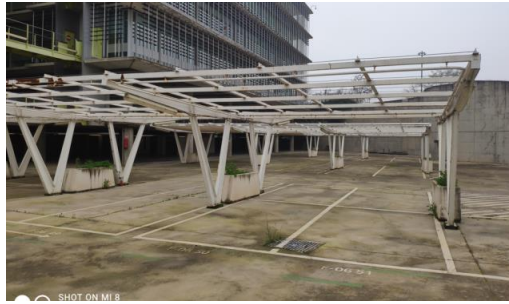
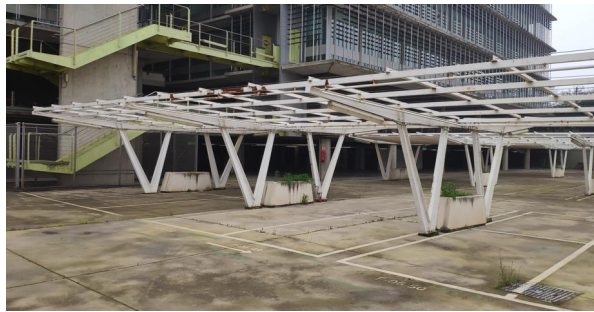
1. Ausencia de toldos de cubrición en las marquesinas de estacionamiento.

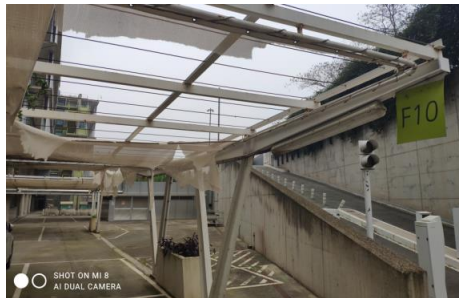
3. Deterioro y rotura en las cubiertas

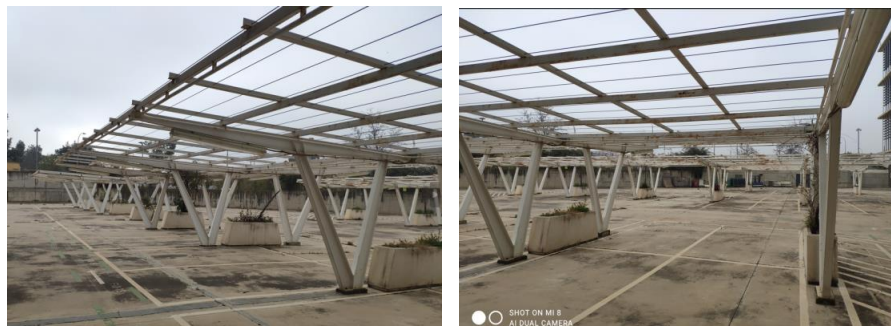
4. Ausencia de toldos en las cubiertas de las marquesinas de estacionamiento de los edificios E, F y G en la zona de aparcamientos exteriores.

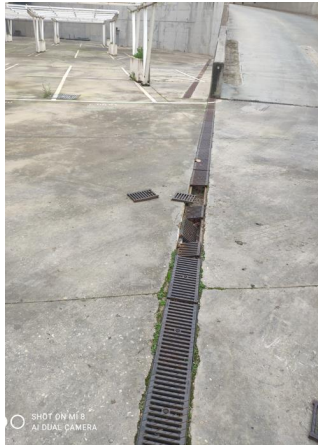
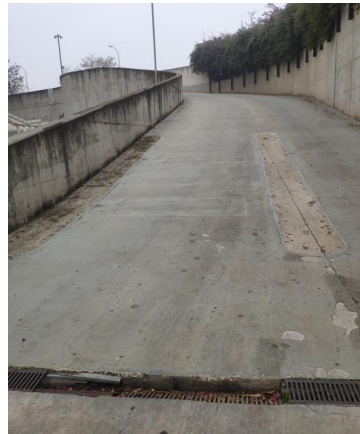
1. Existen imbornales de recogida de aguas pluviales fracturadas y desprendidas en la zona de la rampa.

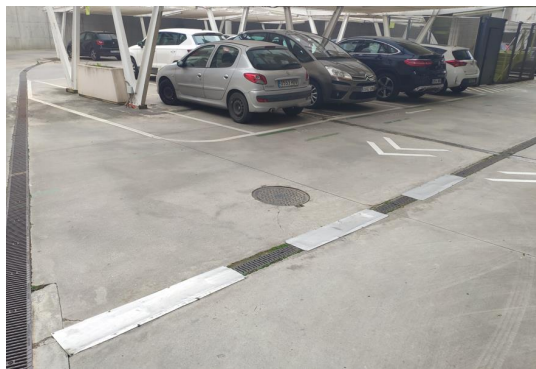
2. Se han implementado soluciones provisionales mediante la aplicación de chapas sobre los imbornales de los estacionamientos con el fin de prevenir la intrusión de las ruedas de los vehículos que transitan por esa área, evidenciando un enfoque temporal para mitigar el problema. Sin embargo este problema puede ser superior al taponar las salidas de las aguas de lluvia

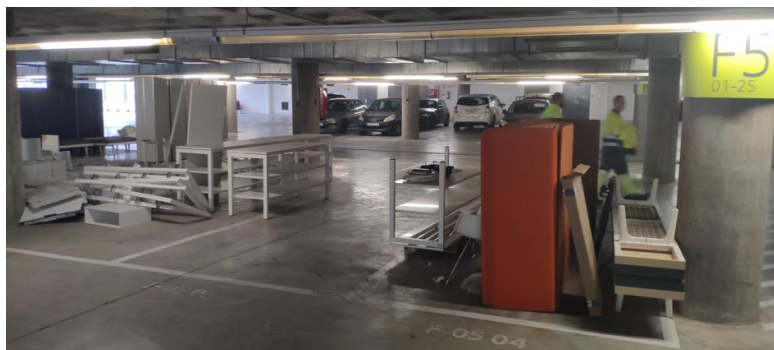
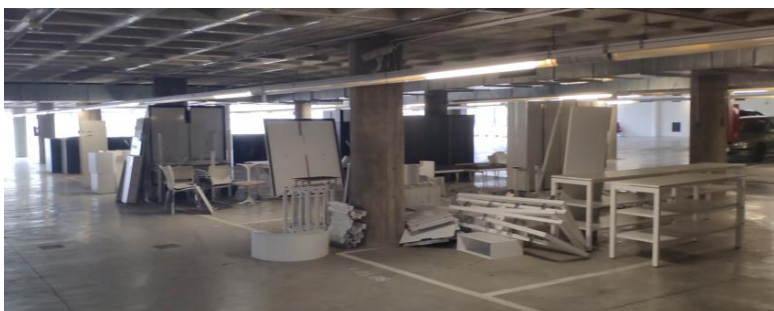
1. La totalidad de la planta de sótano -2 exhibe acumulación de mobiliario, obstruyendo las áreas designadas para el estacionamiento de vehículos. Las imágenes adjuntas ilustran claramente esta condición. Se recomienda realizar la gestión adecuada de estos materiales para mantener un entorno organizado y seguro.

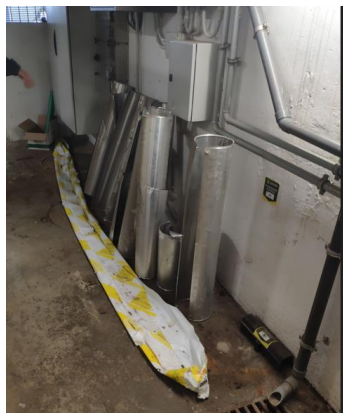
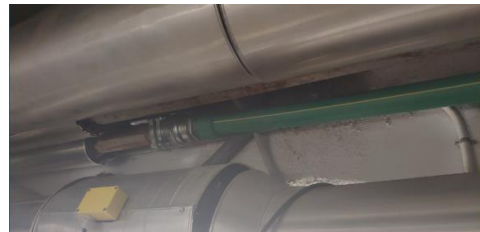
2. Se llevó a cabo la reparación de la tubería correspondiente al circuito de calor (identificada por su color verde) en la sala de bombas del edificio D. Los fragmentos dañados de tubería resultantes de la intervención fueron dejados apilados en la misma sala.

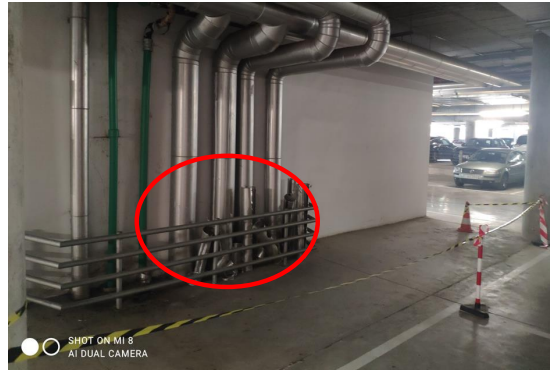
3. En el nivel de sótano -1 del edificio C, se llevó a cabo una reparación en el circuito de calor aproximadamente 3 o 4 semanas antes de la fecha de este informe. Hasta el momento de la elaboración de este informe, la empresa de reparación aún no ha completado la intervención, dejando las tuberías sin el correspondiente aislamiento térmico.
