PLIEGO DE PRESCRIPCIONES TÉCNICAS QUE HA DE REGIR EL CONTRATO DE SERVICIO DE REDACCIÓN DE PROYECTO BÁSICO Y DE EJECUCIÓN Y ESTUDIO DE SEGURIDAD Y SALUD Y DIRECCIÓN FACULTATIVA DE OBRAS PARA LA ADAPTACIÓN DE CAMPUS PALMAS ALTAS COMO SEDE DE LA CIUDAD DE LA JUSTICIA DE SEVILLA.

REQUERIMIENTOS GENERALES DE LAS INSTALACIONES

ANEXO II

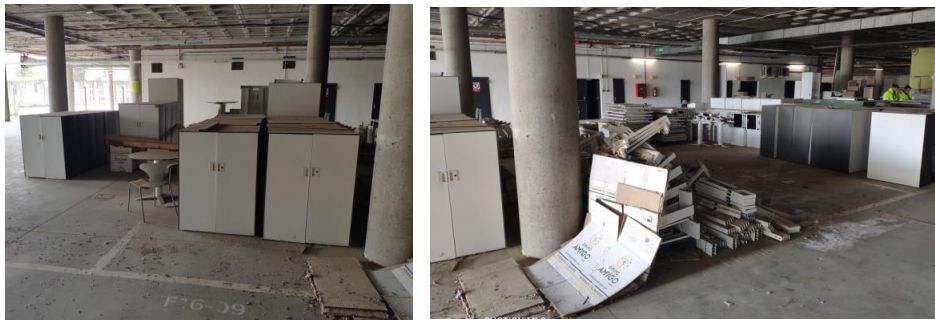
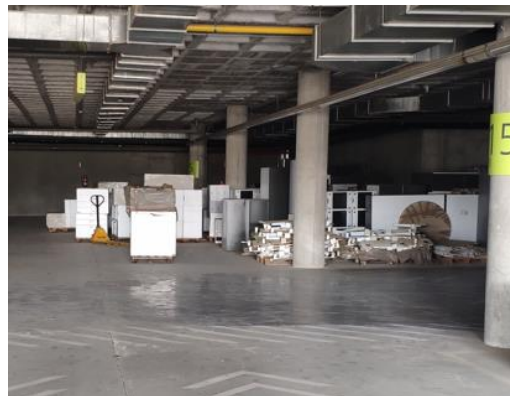
4. En el nivel de sótano -1, entre los edificios F y G, se ha observado la acumulación de material mobiliario que ocupa áreas designadas originalmente para el estacionamiento de vehículos.

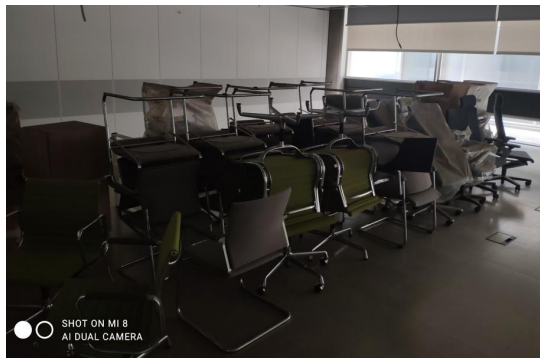
Planta 1ª: Acopio de mobiliario en el aula F12.

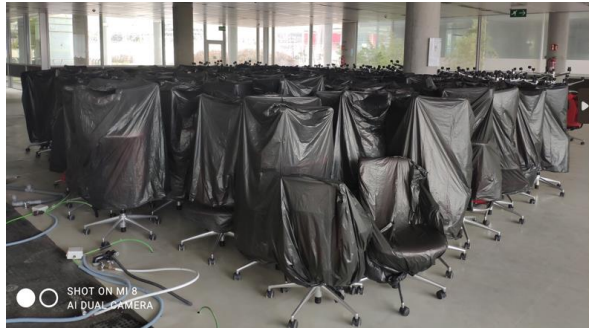
Planta 0: Acumulación de sillas en el salón designado, generando un acopio que podría afectar la disposición y utilidad del espacio.

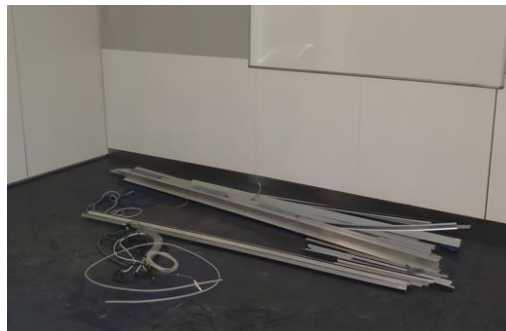
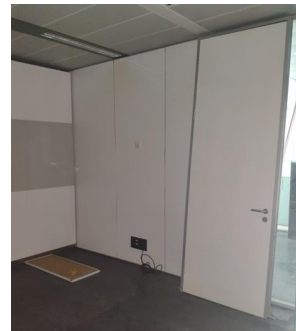
En el despacho ubicado tras la sala de reuniones 2, hay una acumulación de restos de materiales, aluminio y cristales, dispuestos en forma de pilas.

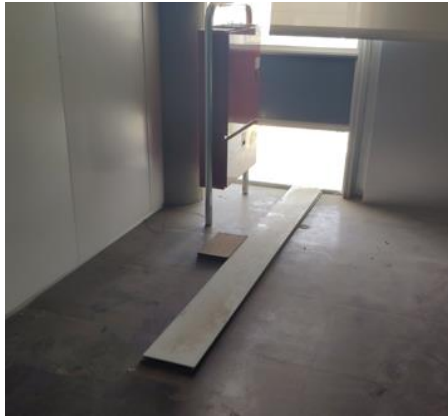
Agrupacion de lamas de cristal destinadas para el sol en la zona de salida de emergencia. Se insta a reubicar las lamas de cristal de manera que no obstaculicen las rutas de salida de emergencia y cumplan con las normativas de seguridad correspondientes.

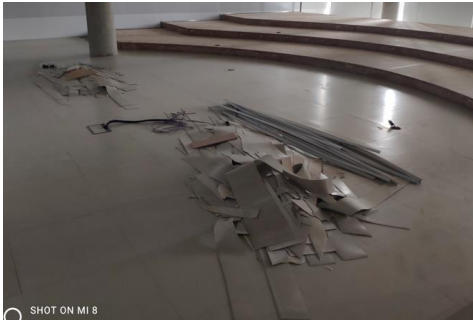
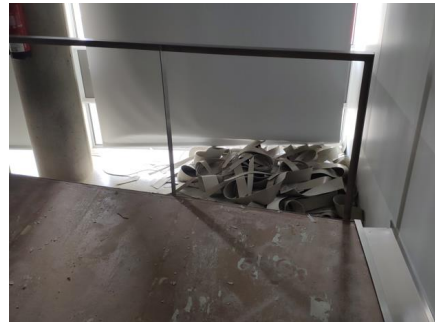
Restos de vinilos amontonados en el suelo de las aulas E17 y E11

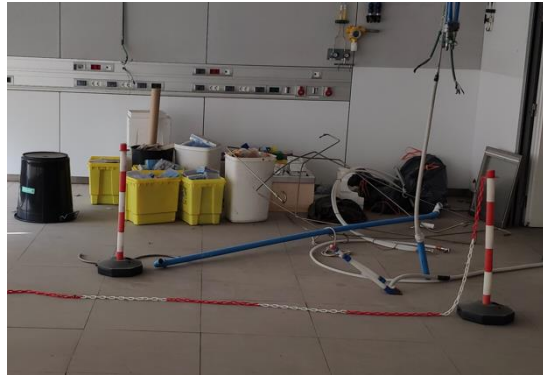
Acumulación de restos de materiales.

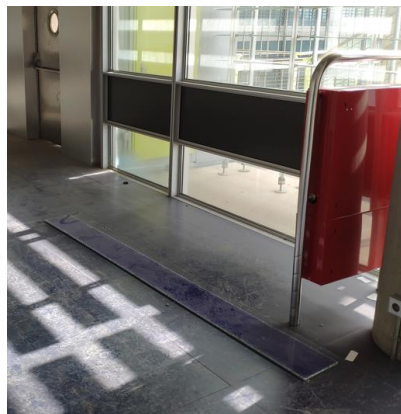
Lama de cristal dispuesta sobre el suelo junto a salida de evacuación.

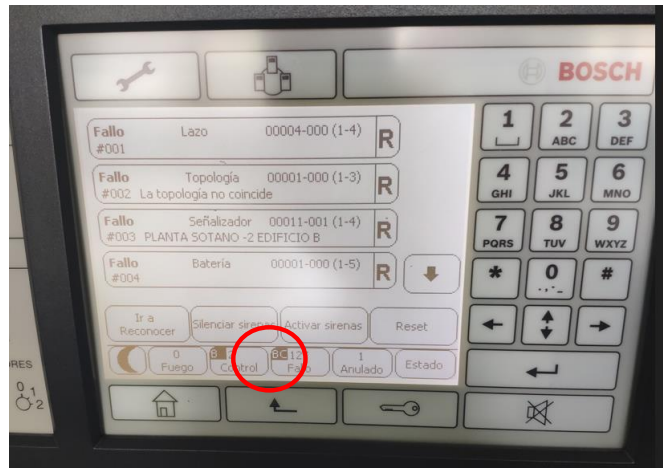
En la interfaz de la central de alarma, se registran un total de 127 anomalías provenientes de diversas instalaciones distribuidas en la totalidad de los edificios del campus.

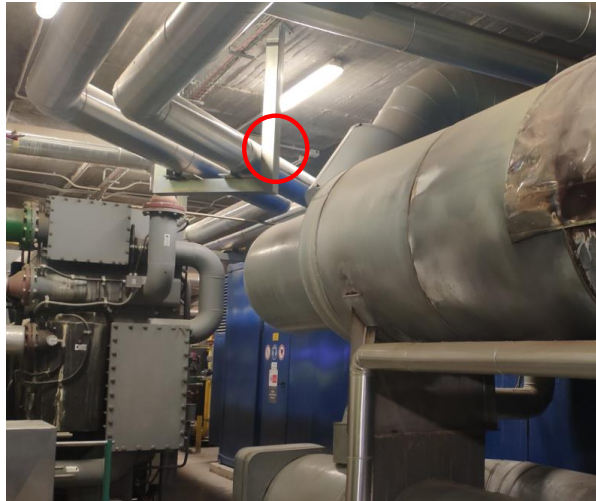
El detector óptico térmico ubicado en la zona de trigeneración ha sido inactivado y reubicado debido a su activación constante provocada por las emisiones térmicas del generador. La desactivación fue necesaria para evitar alarmas recurrentes.

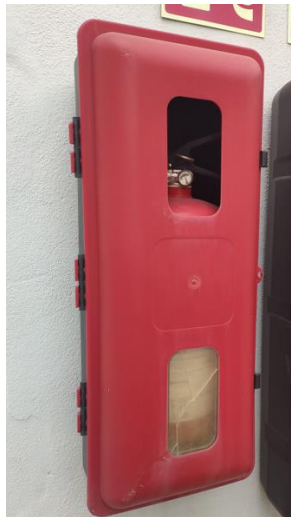
La caja porta-extintor en la cubierta exhibe signos de deterioro atribuibles a factores externos.

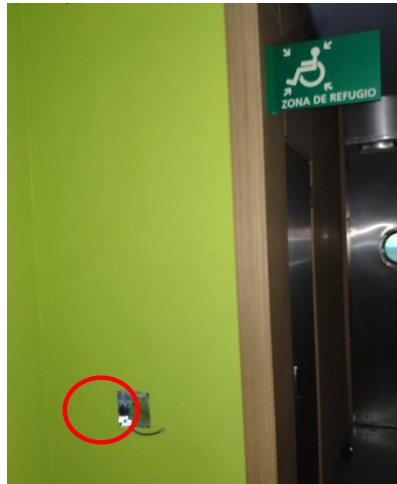
Panta 1ª, Hall de aseos:

Ausencia del interfono en la zona designada como refugio para personas con discapacidad.

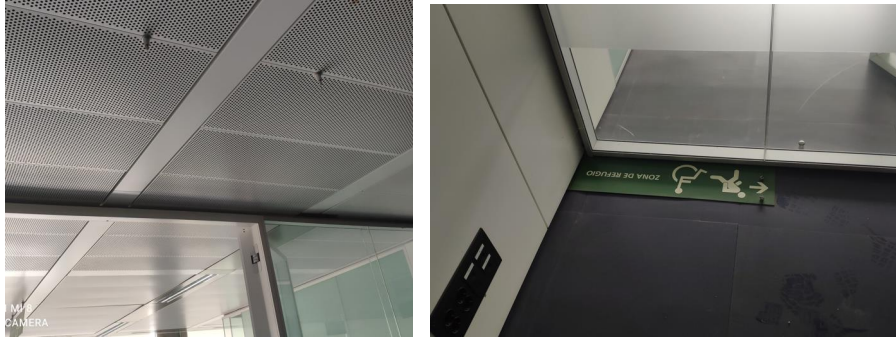
En la planta 1ª, no hay placa de techo en la puerta de acceso al aula F11, designada como zona de refugio.

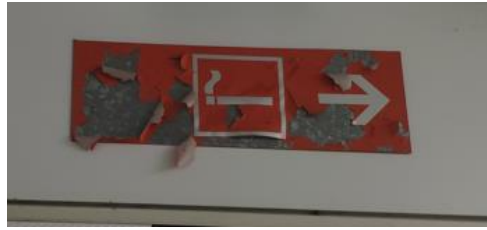
En los pasillos de las zonas comunes, la señalética está en mal estado.

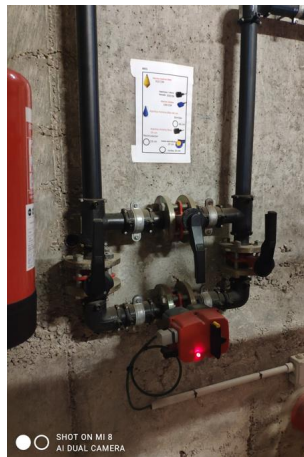
En la sala de aljibes, específicamente en la válvula de seccionamiento (SP-2) del edificio A, se constata que el actuador encargado del llenado de las Bocas de Incendio Equipadas (BIEs) se encuentra inoperativo, careciendo de funcionalidad.

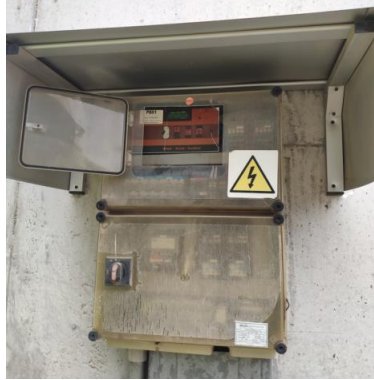
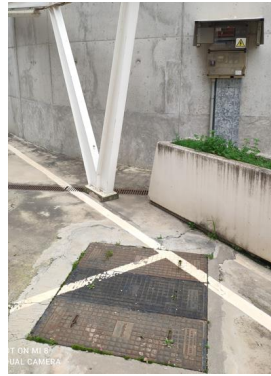
PB01: La bomba se encuentra operativa, sin embargo la arqueta está perdiendo agua, sin que se pueda llevar a cabo una identificación de donde se encuentra el problema.

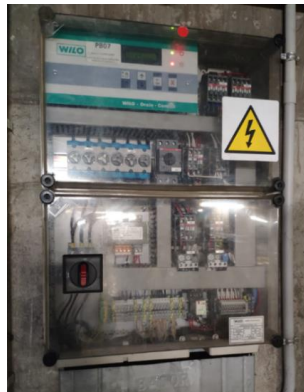
PB07: De las dos unidades de bombeo designadas para la evacuación de aguas pluviales, únicamente una, se encuentra activa en la actualidad. La bomba que está operativa presenta una falla en su sonda, la cual ha sido sustituida por una boya implementada por el personal de mantenimiento con el propósito de mantener su funcionalidad. Ambas bombas deben estar operativas y regularse mediante el uso adecuado de la sonda para asegurar su desempeño óptimo.

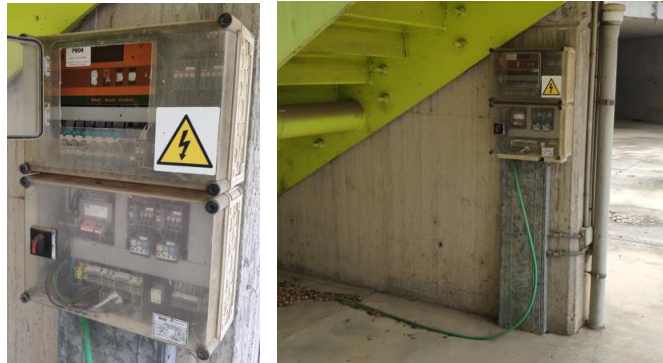
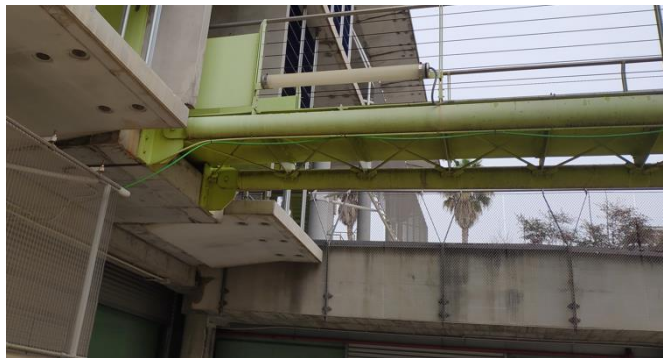
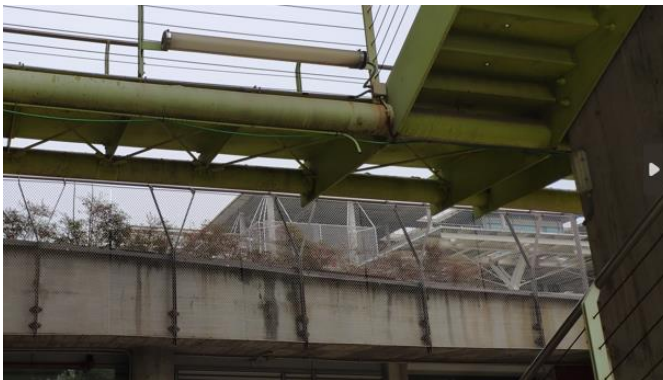
PB04: La provisión de servicios se logra mediante un "empalme" que se conecta directamente a uno de los cuadros eléctricos del edificio E.

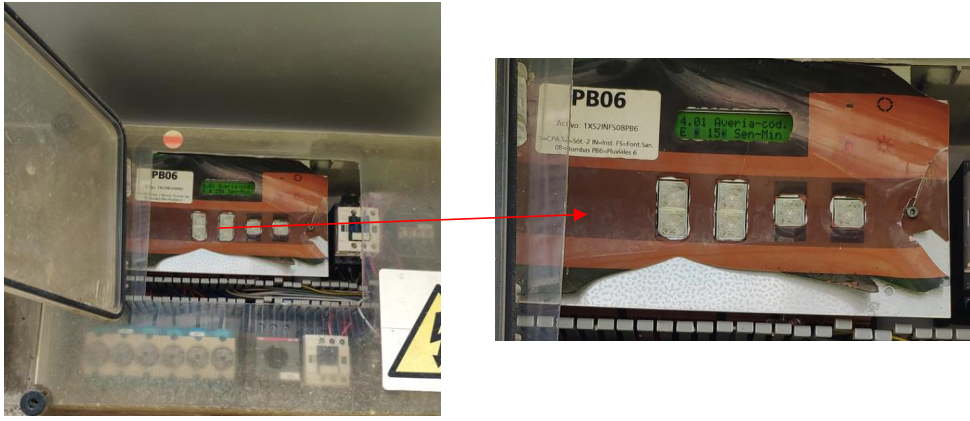
PB06: Los pulsadores de control para las funciones de Marcha/Paro no están presentes. Se requiere realizar una sustitución completa del cuadro de mandos.

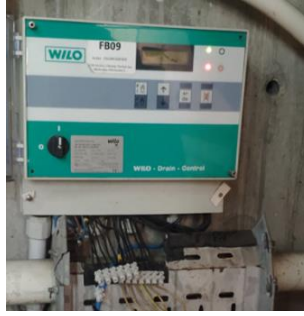
FB09: El sistema de circulación de aguas fecales consta de dos bombas. En la situación actual, solo una de ellas está en funcionamiento, dado que la otra no se encuentra presente. Se requiere la instalación de una nueva bomba para restablecer el funcionamiento integral del conjunto.

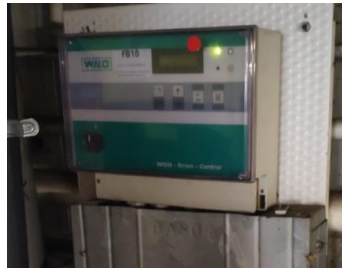
FB10: Se ha identificado una fisura en la tubería de aspiración de la bomba, fabricada en PVC. Se hace imperativo llevar a cabo la reparación de dicha tubería para asegurar el adecuado funcionamiento del equipo de bombas.

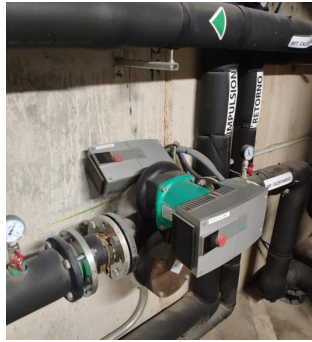
Circuito de ACS: La bomba de recirculación número 8 de los acumuladores se encuentra actualmente fuera de servicio. Se hace necesario proceder con su reparación o sustitución para restablecer su funcionamiento adecuado.

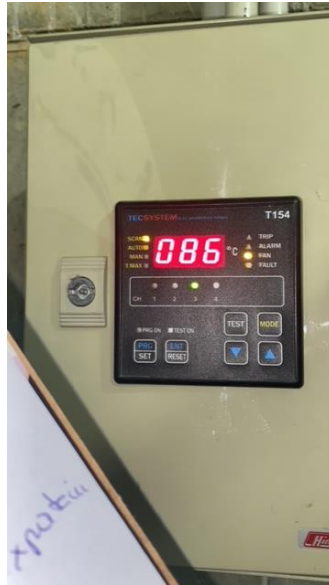
1. En el centro de transformación de explotación de la trigeneración, las baterías de los rectificadores están fuera de servicio.
2. En el centro de transformación de exportación la temperatura de la sala es considerablemente elevada. Documentado con las prescripciones del fabricante, este considera el salto a 140° C para clase F. Sin embargo, no tenemos acceso a la placa del transformación (lo cual debe considerarse como un defecto independiente y generalizado a todos los transformadores del complejo) para saber que clase lo identifica

Siguiendo con este asunto, se recomienda considerablemente la instalación en esta sala, de equipos de refrigeración, independientemente de la instalación de ventilación existente.

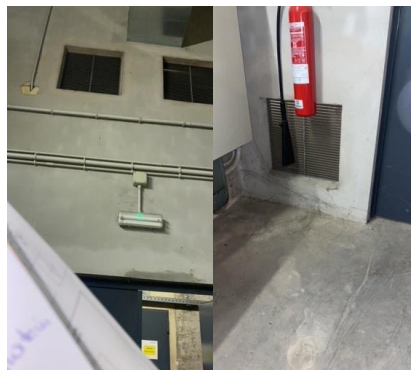
3. En la mayoría de los centros de transformación es necesario completar la puesta a tierra de todos los elementos metálicos tales como rejillas de ventilación, puertas de acceso, etc.

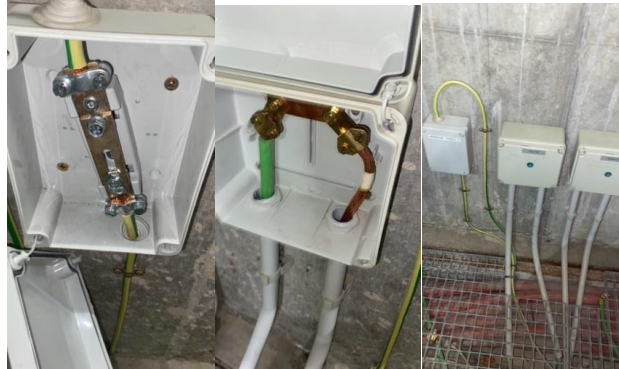
7. Existe una situación común a todos los centros que consiste en la instalación de varias cajas de seccionamiento de herrajes del centro de transformación. Entendemos que, al final debe estar unificada, pero en cada uno de los locales aparecen varias. Esto puede inducir a error a la hora de mantenimiento y atención a incidencia. Se debe solicitar a la empresa mantenedora de los centros de transformación una aclaración documentada con planos de la disposición de dichas tierras.

Es necesario instalar en la pared de cada centro de transformación un plano de tierras de cada uno de las redes necesarias en dicho CT.

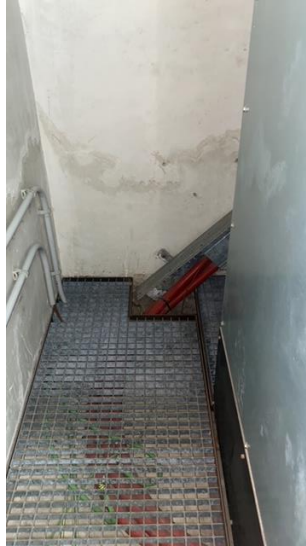
Existen zonas dentro de varios centros de transformación, por ejemplo CT Edificio A, donde los conductores de media tensión están accesibles; es necesario tapan el acceso para evitar posibles accidentes.

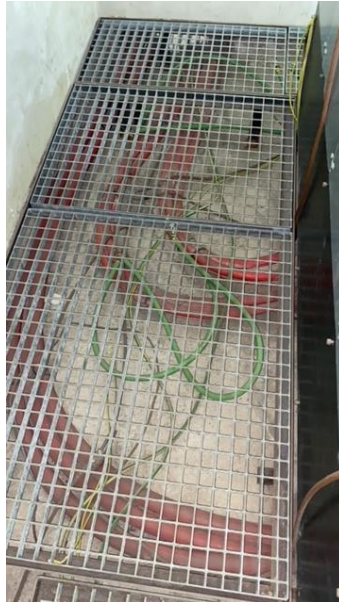
Así mismo, dicho tramex está pegado a los conductores de alta tensión; en caso de fallo en el aislamiento de dicho conductores, sería un serio peligro dicha proximidad.

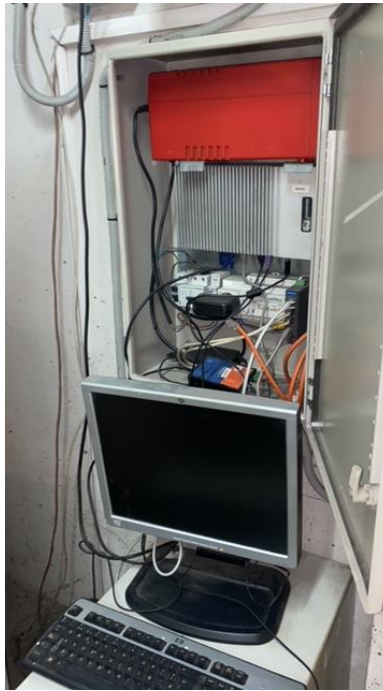
1. En primer lugar, hay que señalar que el sistema de comunicación de la planta solar parece funcionar, sin embargo no puede visualizarse.

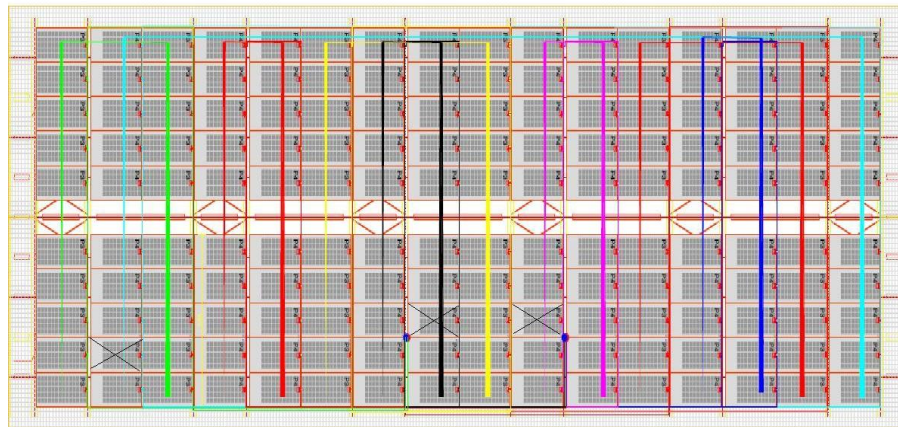
Pérgola Edificio A-B

A continuación se acompaña un croquis donde se indican las placas dañadas, dada la dificultad de acceso a las mismas

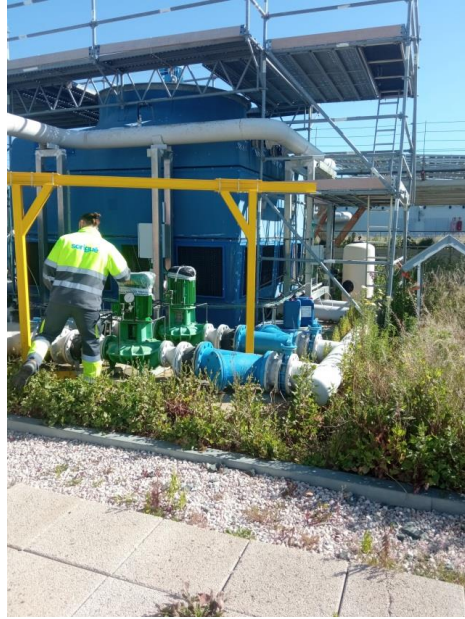
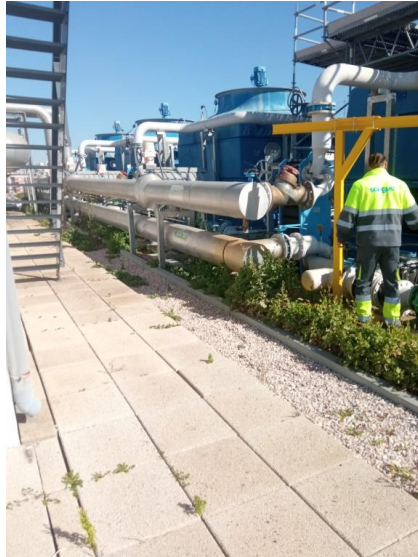
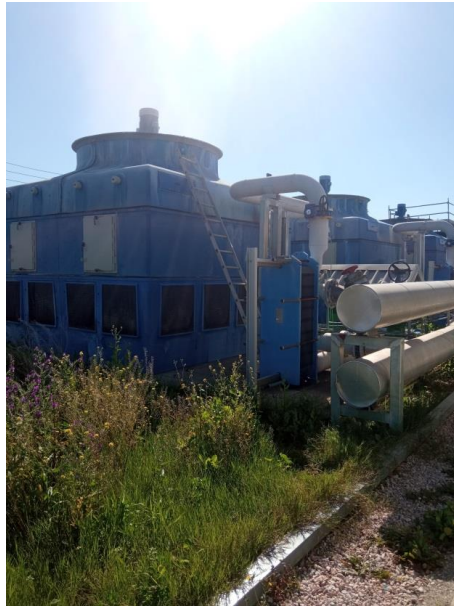
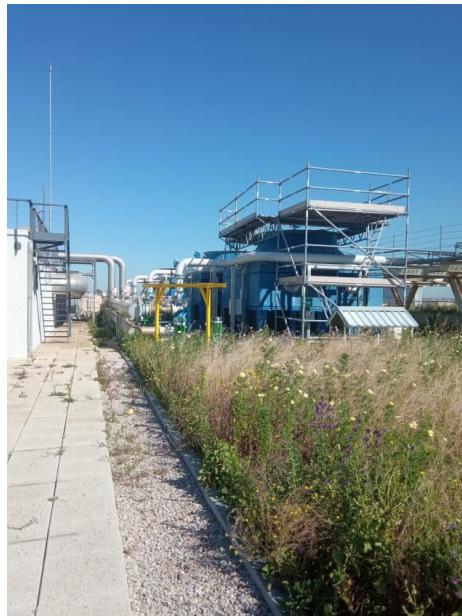
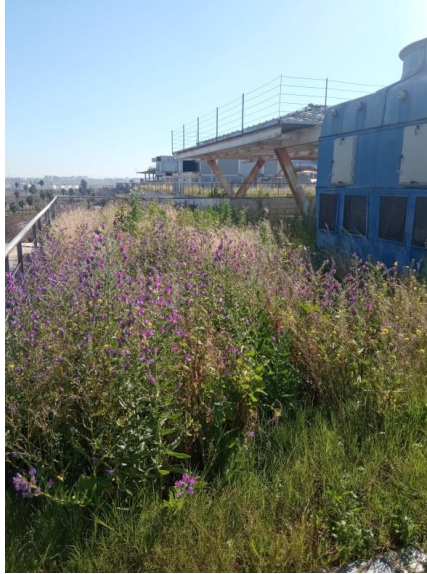
La foresta ha crecido tanto que ha ocupado la mayoría de las superficies de las cubiertas. Este problema se agravará cuando dichos arbustos se sequen con el estío y el grado de incendio se eleve considerablemente.

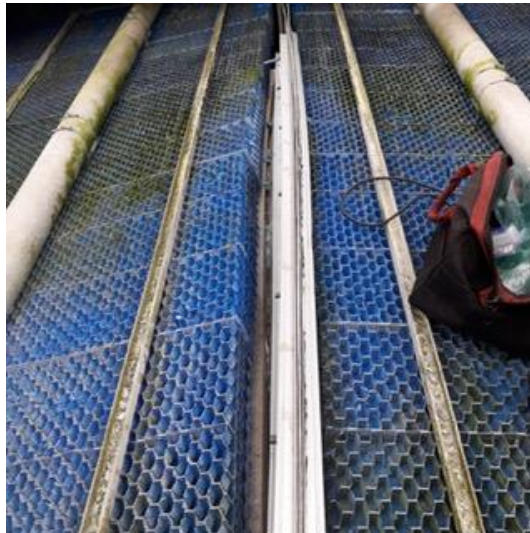
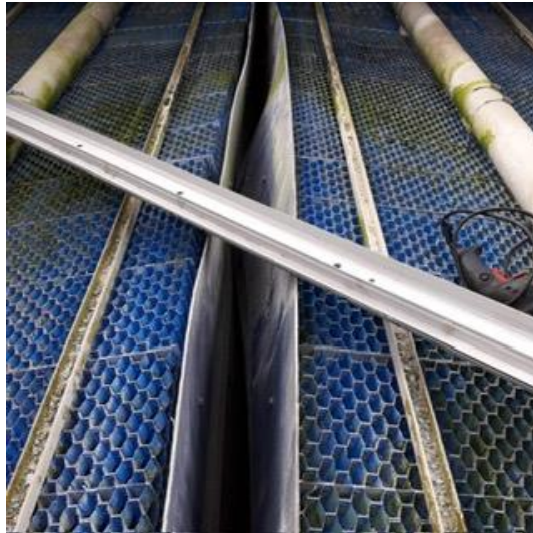
Los separadores de gotas están pandeados, siendo necesaria la instalación de unos perfiles que hagan posible su funcionamiento correcto. De hecho han perdido la estanquidad y está generando pérdidas a la instalación.

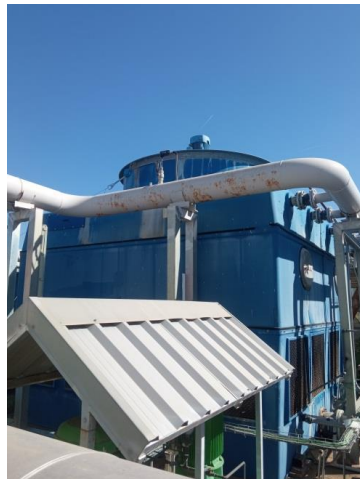
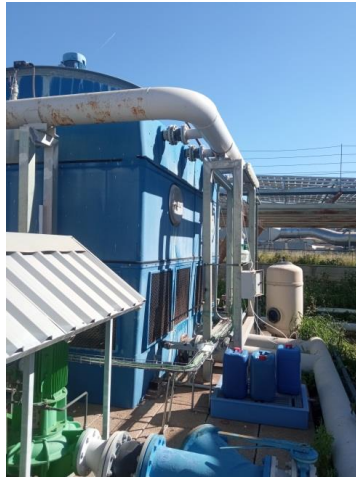
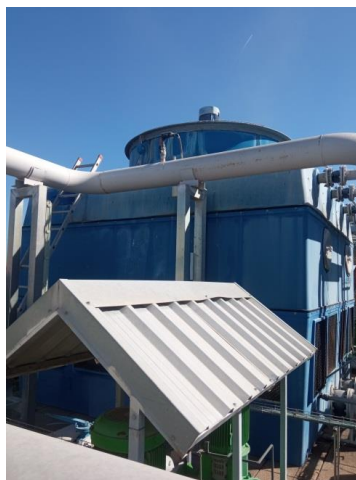
El estado exterior de las torres presenta un alto nivel de oxidación, por lo que se hace necesario pintar las mismas con un tratamiento adecuado según prescripciones de fabricante.

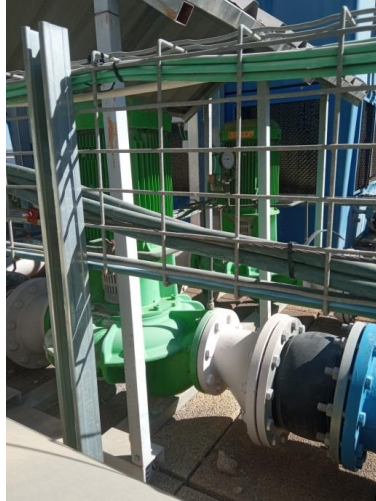
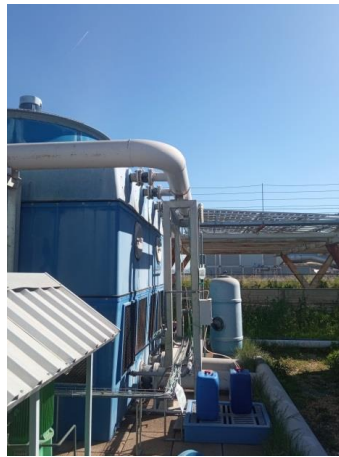
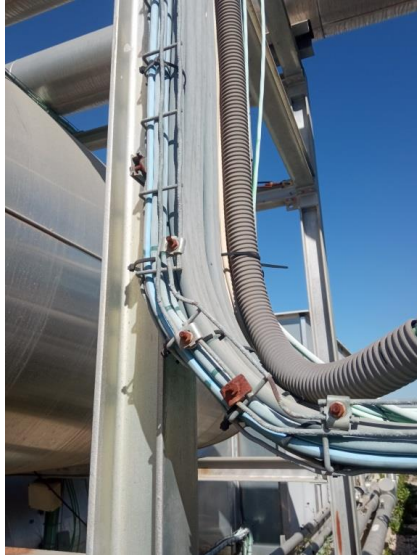
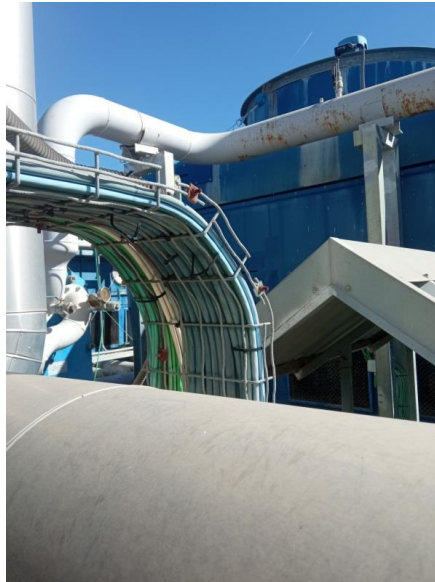
Las canalizaciones eléctricas de alimentación a las torres y resto de equipos auxiliares están realizadas con bandejas de rejillas sin cubierta. Teniendo en cuenta las altas temperatura de la zona, se puede apreciar el avanzado deterioro del aislamiento de los conductores que poco a poco van perdiendo su magnitud.

Esto puede ser causa de un problema de fallo de aislamiento en un periodo de tiempo considerablemente corto, si no se toman medidas para subsanarlo. Estas medidas serían sustituir dichas bandejas por otras perforadas con tapas y en ellas instalar nuevamente conductores nuevos.

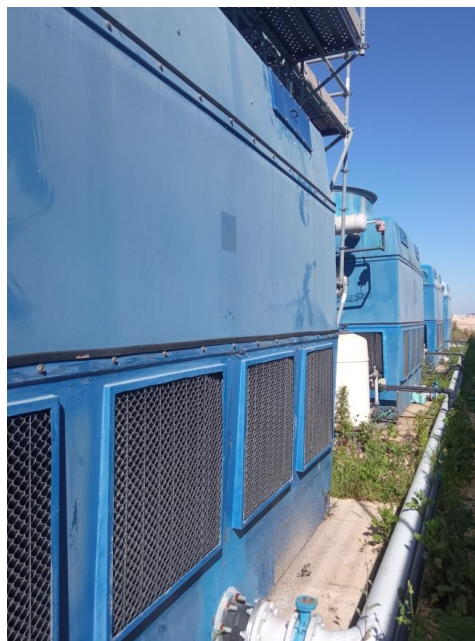
Los paneles de las torres están desmenuzándose lo que hace que los pequeños trozos vayan al interior del intercambiador y haga que estos colapsen.

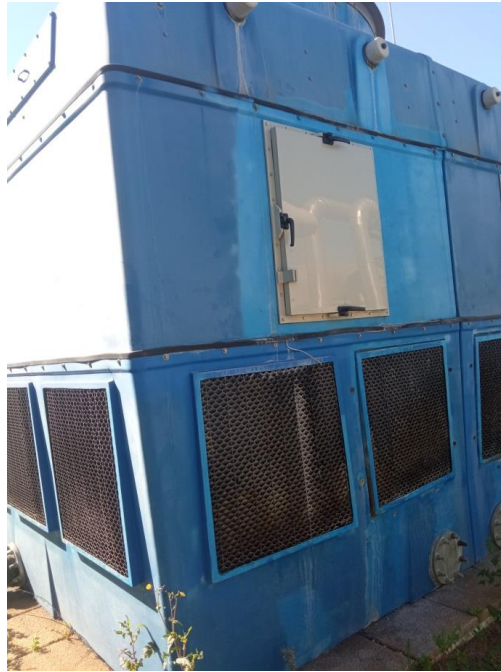
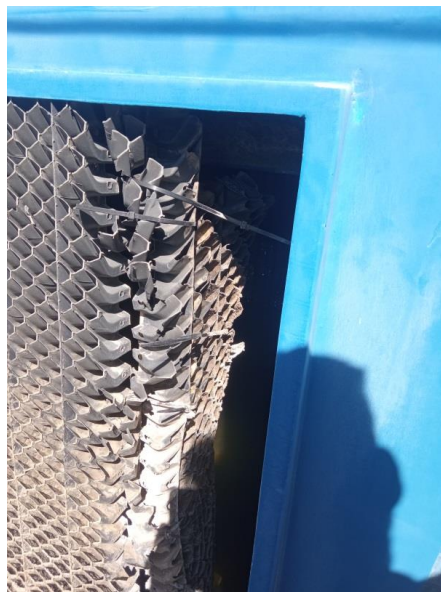
Por otro lado, las torres están deformadas por dilatación, debido a las inclemencias meteorológicas, sobre todo a las temperaturas a las que están siendo sometidas por su situación en la intemperie.

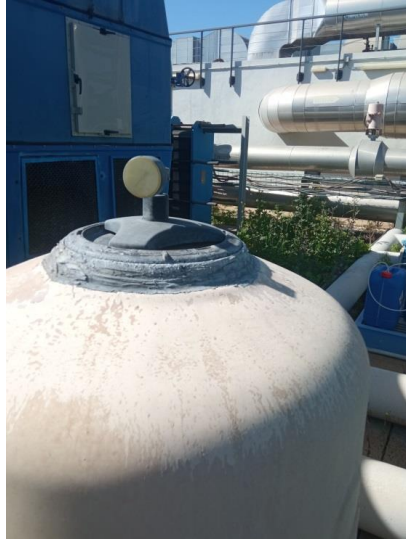
En la torre nº 4 el actuador está fuera de servicio.

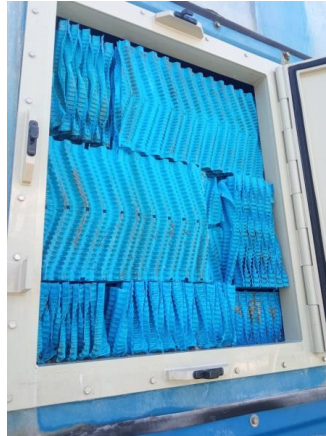
Por último, el relleno de las torres necesita una sustitución inmediata debido a su estado actual

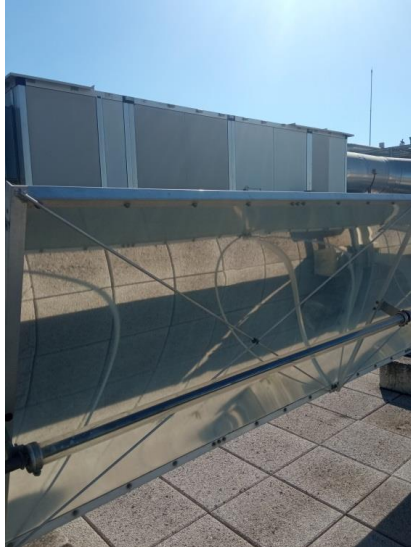
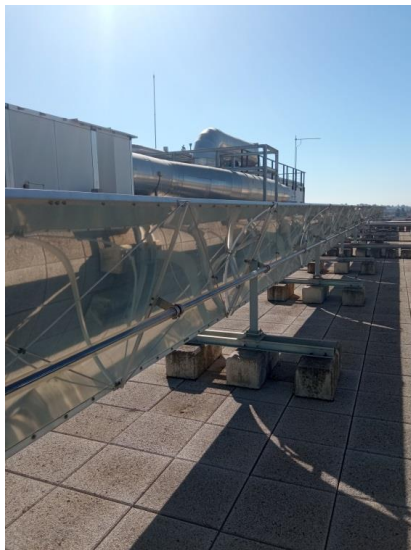
En primer lugar, hay que comentar que este sistema está fuera de servicios ya que no funciona el sistema de rotación de los captadores.

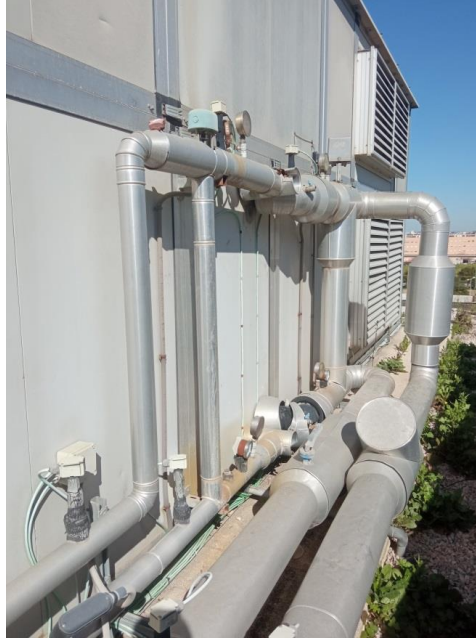
Tanto en la unidad oeste como en la unidad este de la cubierta A, los variadores están dentro de la sala del motor, con lo cual no se puede programar dichos variadores. Para hacerlo habría que acceder al interior con el consiguiente peligro para el técnico.

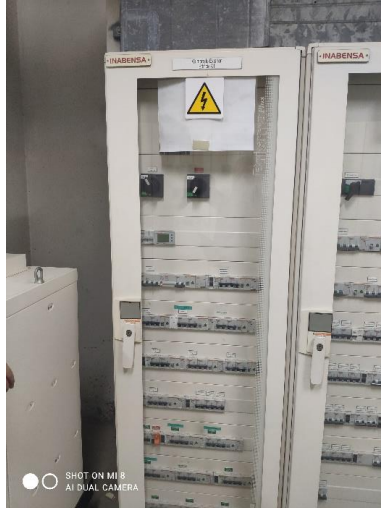
Edificio A.- Cuadro Secundario Alumbrado exterior

En este cuadro, el analizador se encuentra fuera de uso.

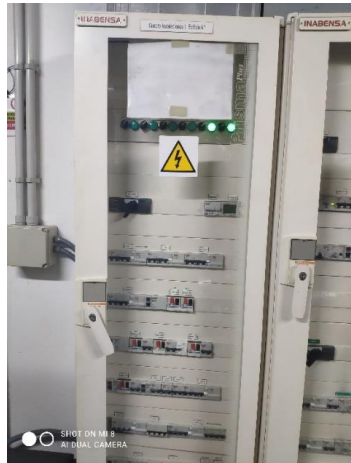
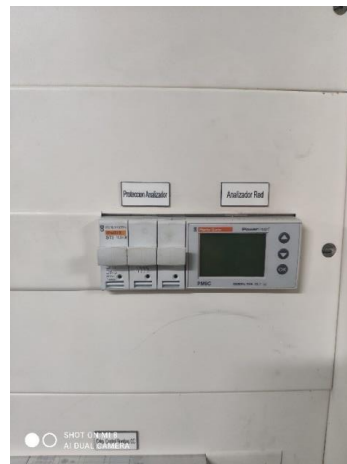
Edificio A.- Cuadro Secundario Instalaciones

En este cuadro, el analizador se encuentra fuera de uso.

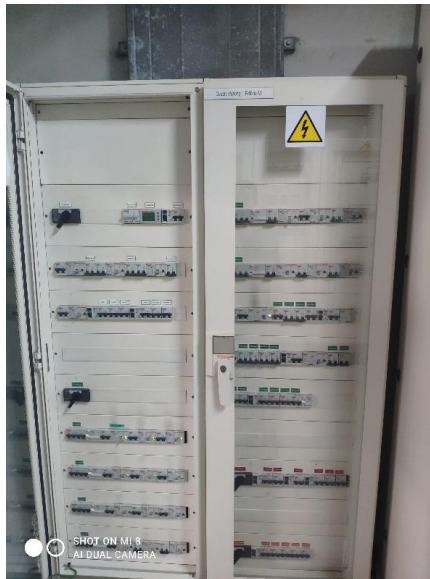
Edificio A.- Cuadro Secundario Parking 1

En este cuadro, el analizador se encuentra fuera de uso.

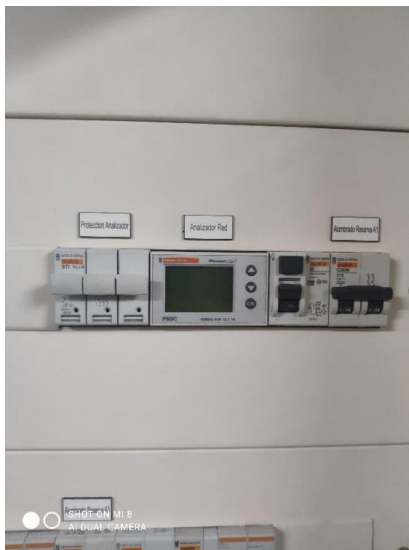
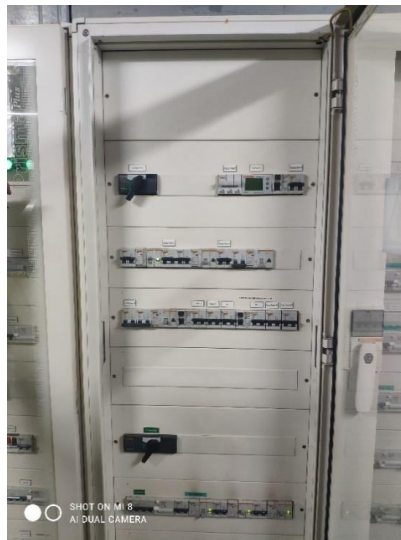
Edificio A.- Cuadro Secundario Parking 2

En este cuadro, el analizador se encuentra fuera de uso.

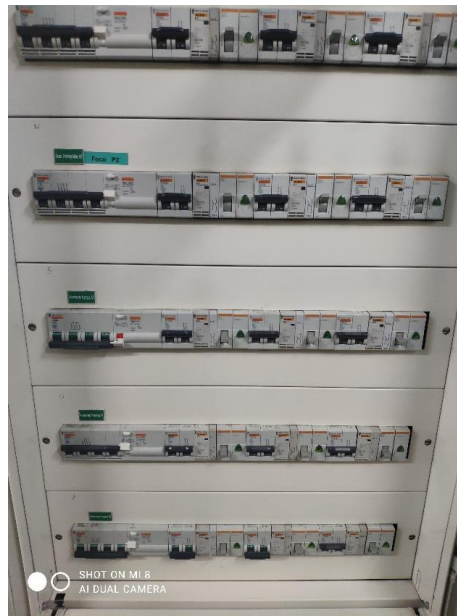
Edificio A.- Cuadro Secundario Parking 2

En este cuadro, los circuitos A7 y A9 se encuentran cortocircuitados.

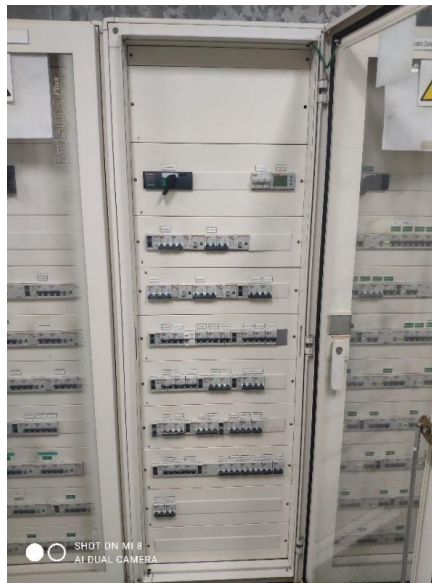
Edificio A.- Cuadro Secundario Zonas Comunes

En este cuadro, el analizador se encuentra fuera de uso.

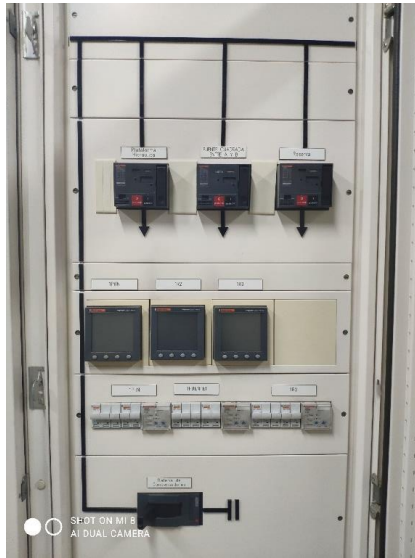
Edificio A.- Cuadro General Baja Tensión 1

En este cuadro, los analizadores 1R2 y 1R3 se encuentran fuera de uso.

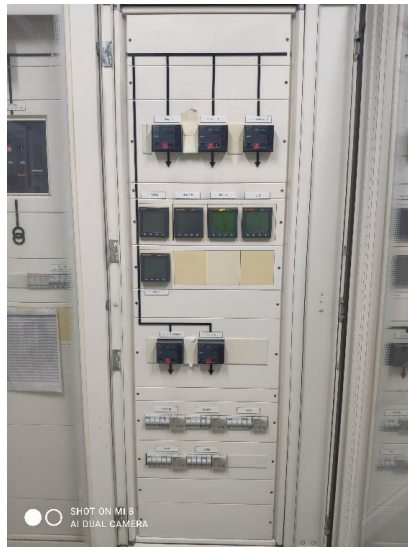
Edificio A.- Cuadro General Baja Tensión 1

En este cuadro, los analizadores parking 1, parking 2, Cubierta y el diferencial Instalaciones 1 se encuentran fuera de uso.

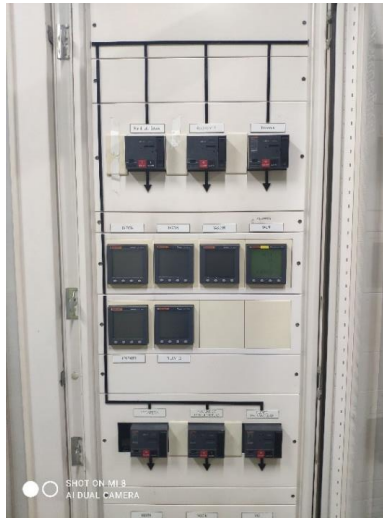
Edificio A.- Cuadro General Baja Tensión 1

En este cuadro, los analizadores Aldo exterior, Ascensor 1, Reserva, ascensor Panorámico y Fuente Rectangular se encuentran fuera de uso.

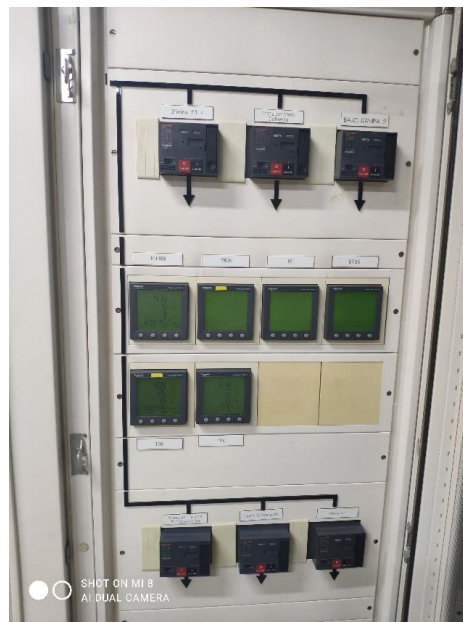
Edificio A.- Cuadro General Baja Tensión 2

En este cuadro, los analizadores Instalación Cubierta, Bajo Rampa 2 y Bombas de Torre de refrigeración se encuentran fuera de uso.

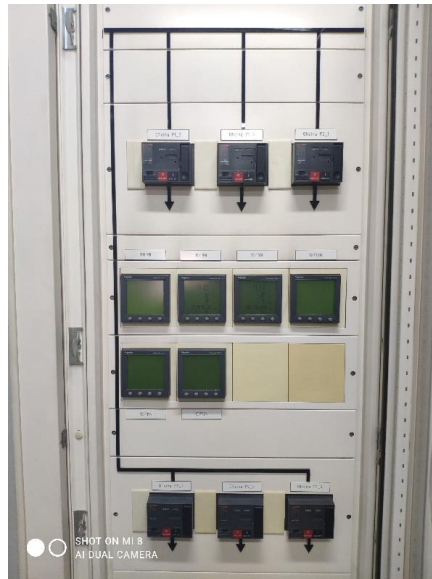
Edificio A.- Cuadro General Baja Tensión 2

En este cuadro, los analizadores Oficinas P1_3, Oficinas P2_2, Oficinas P2_3 y Oficinas P2_4 se encuentran fuera de uso.

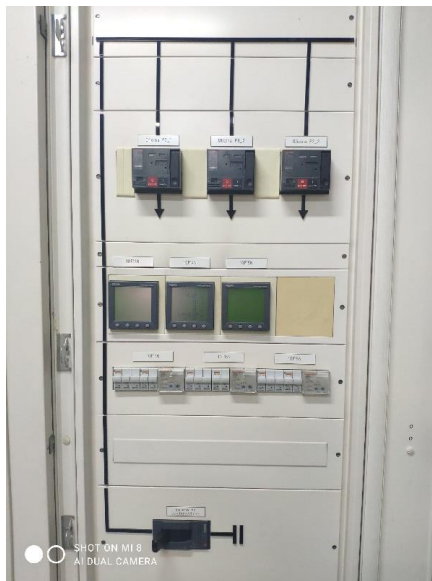
Edificio A.- Cuadro General Baja Tensión 2

En este cuadro, los analizadores Oficinas P3_1 y Oficinas P3_3 se encuentran fuera de uso.

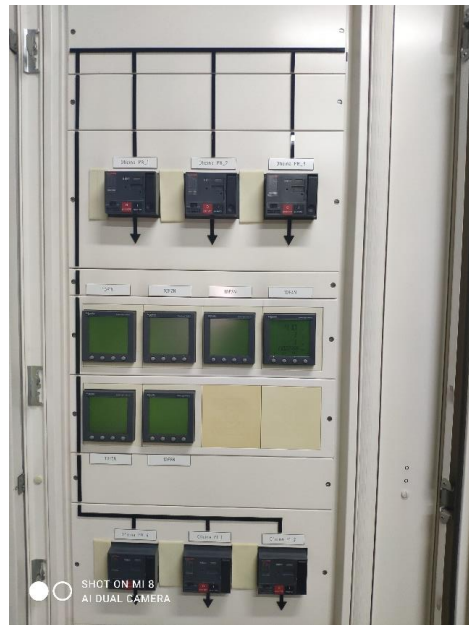
Edificio A.- Cuadro General Baja Tensión 2

En este cuadro, los analizadores Oficinas PB_1, Oficinas PB_2, Oficinas PB_3, Oficinas P1_1 y Oficinas P1_2 se encuentran fuera de uso.

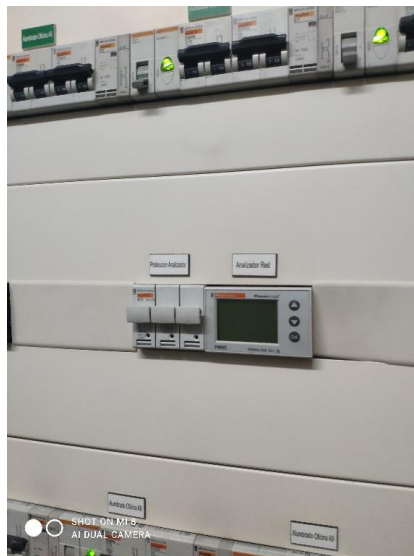
Edificio A.-Planta Baja Cuadro Secundario Noreste

En este cuadro, el analizador se encuentra fuera de uso.

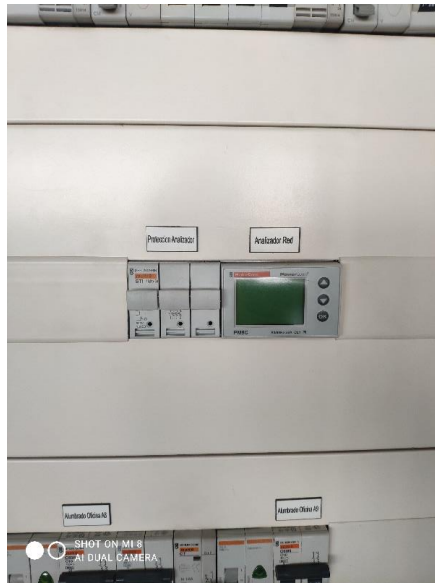
Edificio A.-Planta Baja Cuadro Secundario Noroeste

En este cuadro, el analizador se encuentra fuera de uso.

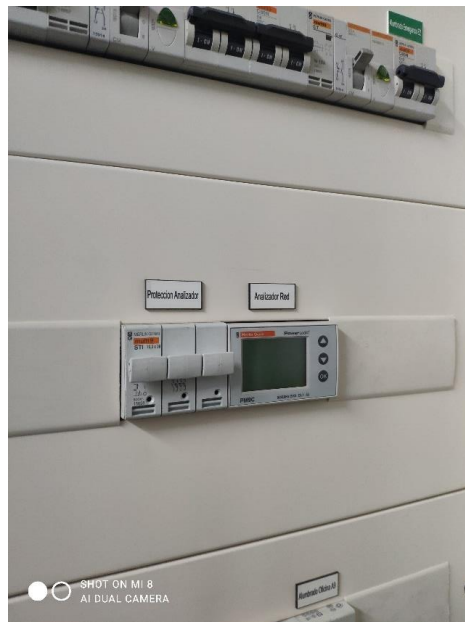
Edificio A.-Planta Baja Cuadro Secundario Suroeste

En este cuadro, el analizador se encuentra fuera de uso.

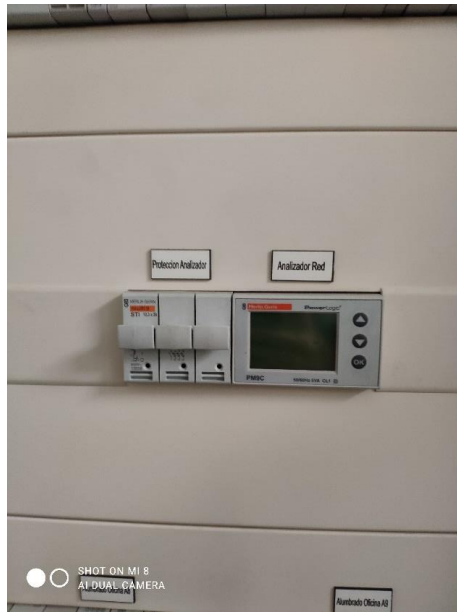
Edificio A.-Planta Primera Cuadro Secundario Noreste

En este cuadro, el analizador se encuentra fuera de uso.

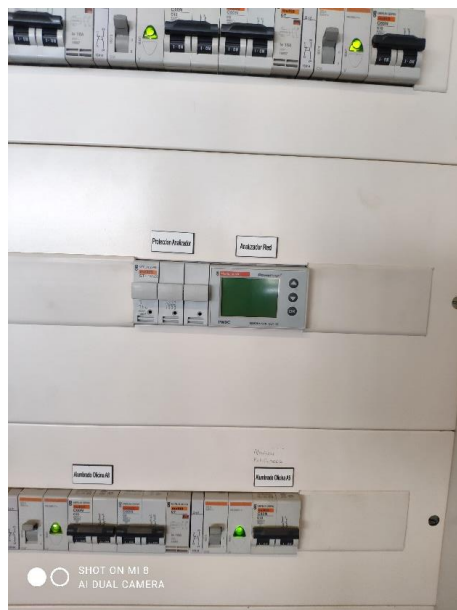
Edificio A.-Planta Primera Cuadro Secundario Sureste

En este cuadro, el analizador se encuentra fuera de uso.

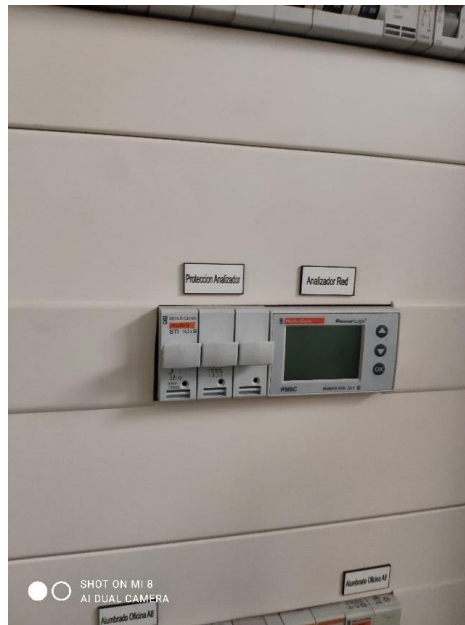
Edificio A.-Planta Primera Cuadro Secundario Suroeste

En este cuadro, el analizador se encuentra fuera de uso.

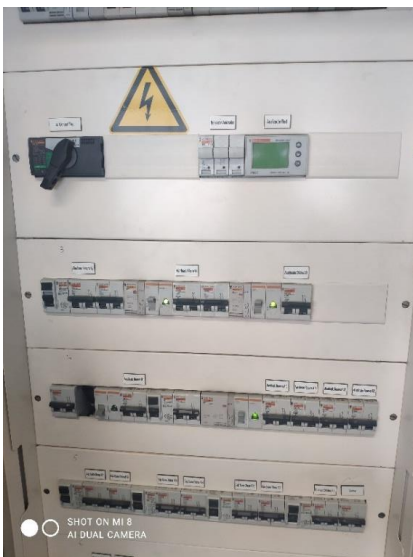
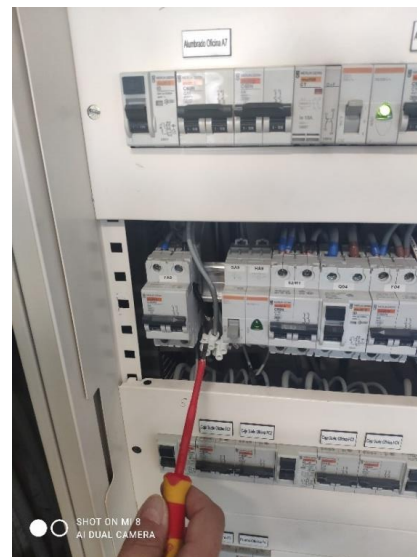
Edificio A.-Planta Segunda Cuadro Secundario Noroeste

En este cuadro, falta el contactor del circuito 9.

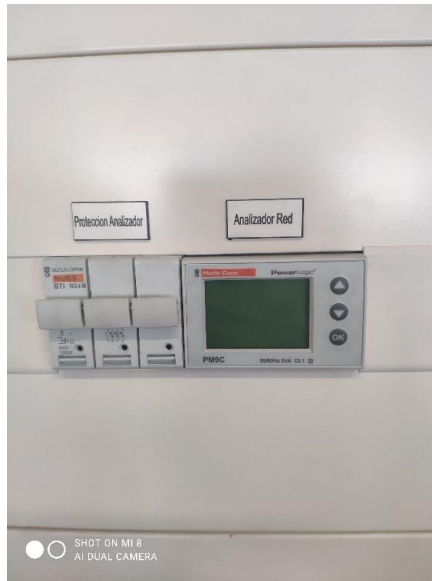
Edificio A.-Planta Segunda Cuadro Secundario Suroeste

En este cuadro, el analizador se encuentra fuera de uso.

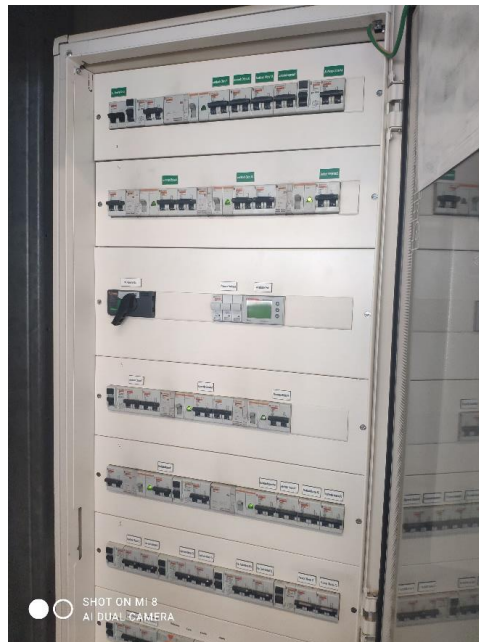
Edificio A.-Planta Segunda Cuadro Secundario Noreste

En este cuadro, el analizador se encuentra fuera de uso.

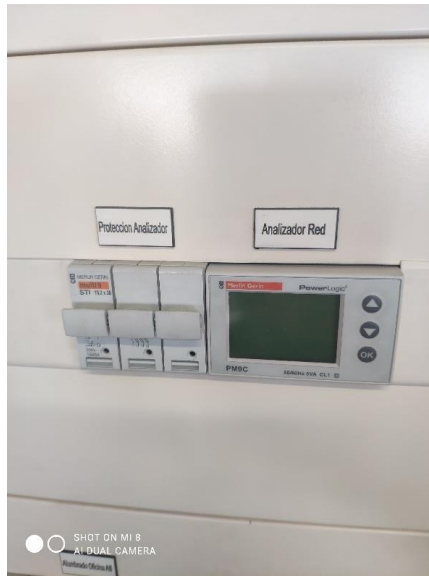
Edificio A.-Planta Segunda Cuadro Secundario Sureste

En este cuadro, el analizador se encuentra fuera de uso.

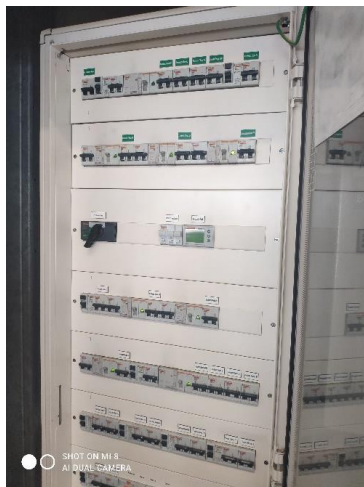
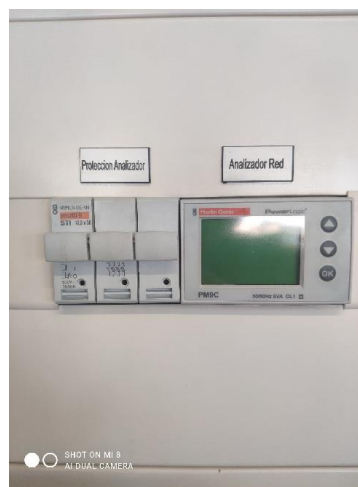
Edificio A.-Planta Tercera Cuadro Secundario Noreste

En este cuadro, el analizador se encuentra fuera de uso.

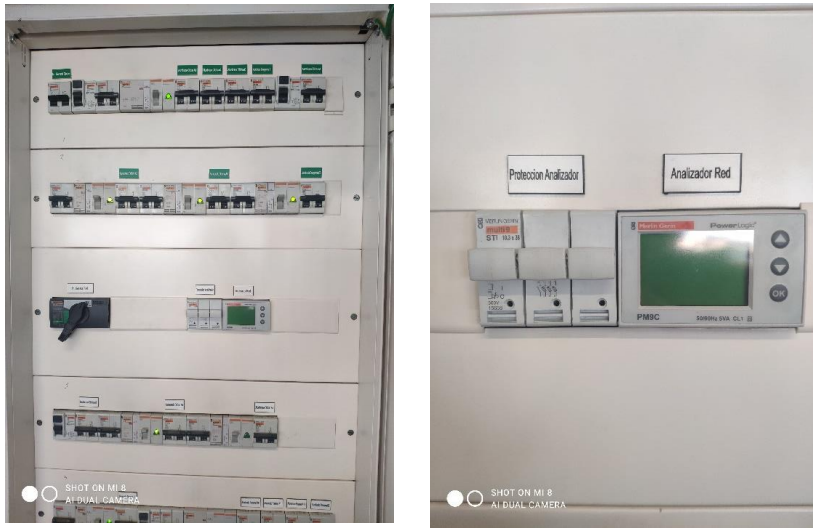
Edificio A.-Planta Tercera Cuadro Secundario Noroeste

En este cuadro, el analizador se encuentra fuera de uso.

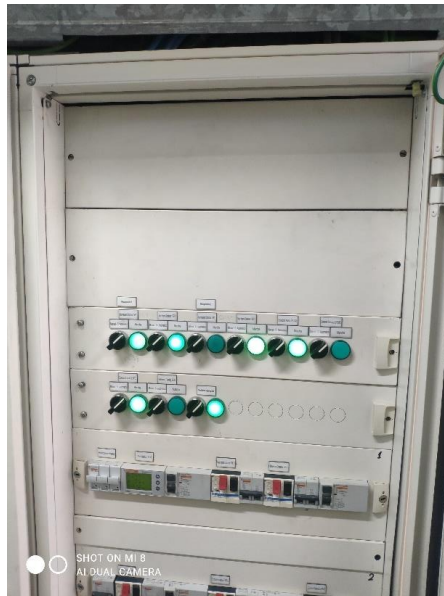
Edificio A.- Cuadro Secundario Cubierta

En este cuadro, falta la tornillería de la protección de contacto directo.

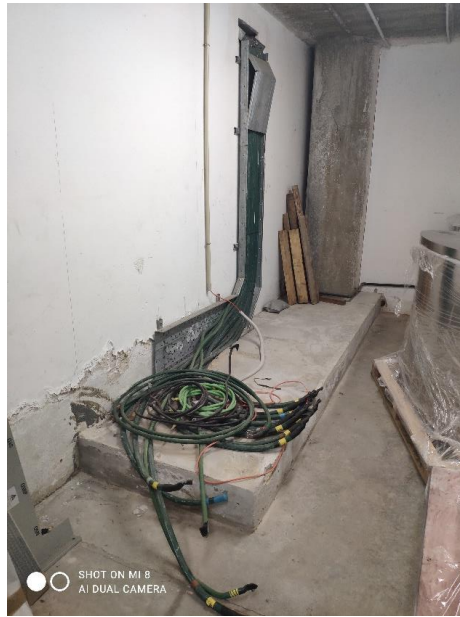
Edificio A.- Cuadro Secundario UPS

Este cuadro ya no existe por avería, tiene bypass en el cuadro General.
