PLIEGO DE PRESCRIPCIONES TÉCNICAS QUE HA DE REGIR EL CONTRATO DE SERVICIO DE REDACCIÓN DE PROYECTO BÁSICO Y DE EJECUCIÓN Y ESTUDIO DE SEGURIDAD Y SALUD Y DIRECCIÓN FACULTATIVA DE OBRAS PARA LA ADAPTACIÓN DE CAMPUS PALMAS ALTAS COMO SEDE DE LA CIUDAD DE LA JUSTICIA DE SEVILLA.

REQUERIMIENTOS GENERALES DE LAS INSTALACIONES

ANEXO II

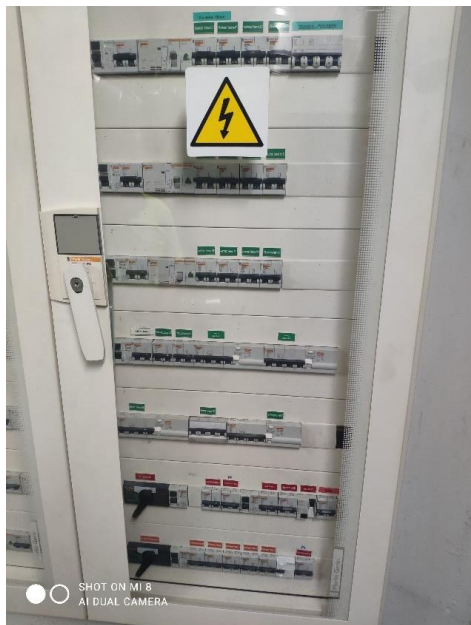
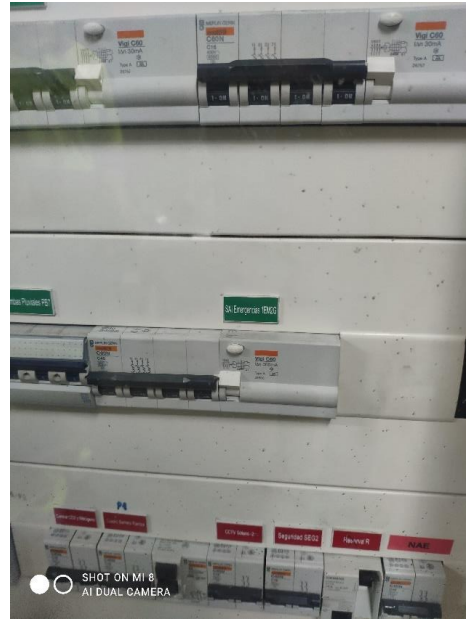
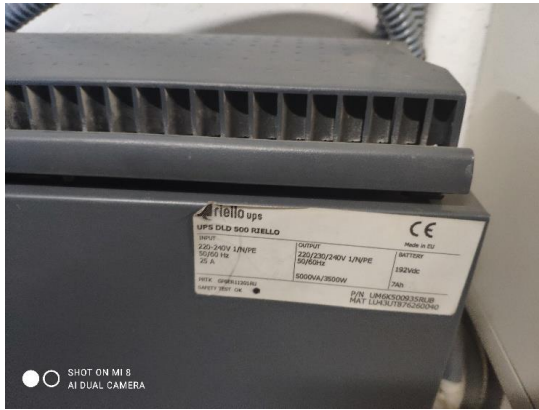
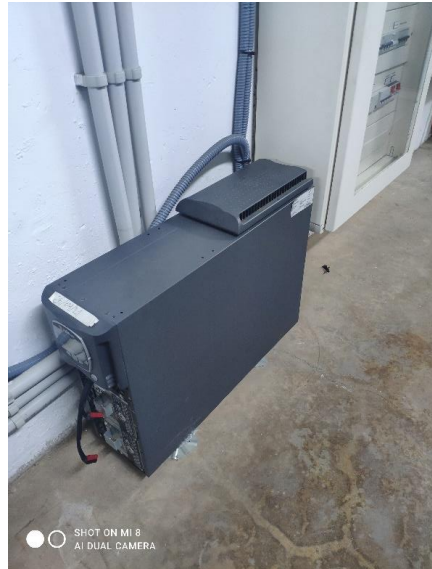
Edificio A.- Cuadro Secundario Sala de Bombas

En este cuadro, el UPS de alumbrado de Emergencias no funciona.

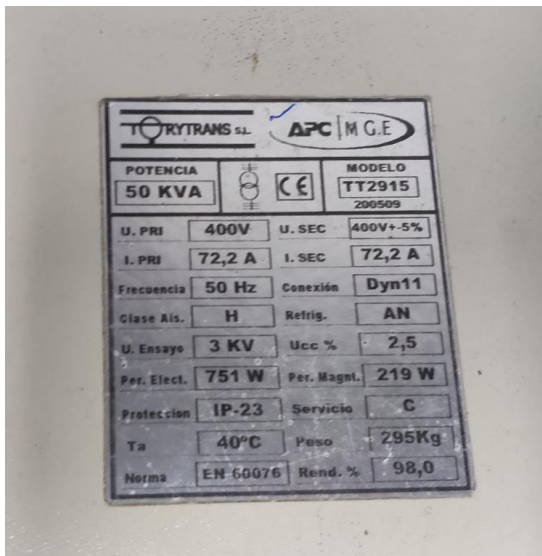
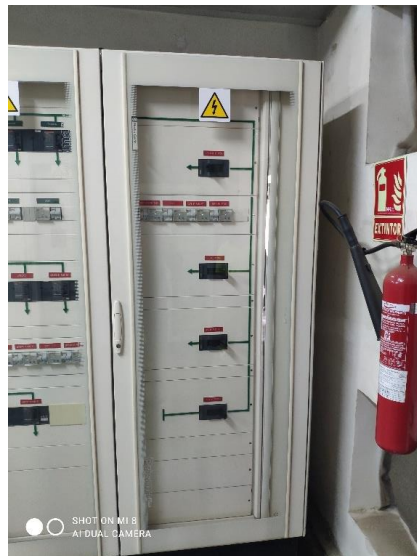
Edificio B.- TRAFORMADOR

Este Transformador UPS CPD y BYPASS está derivado.

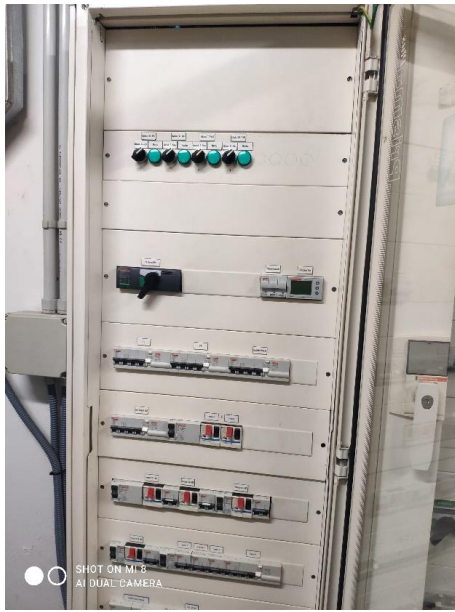
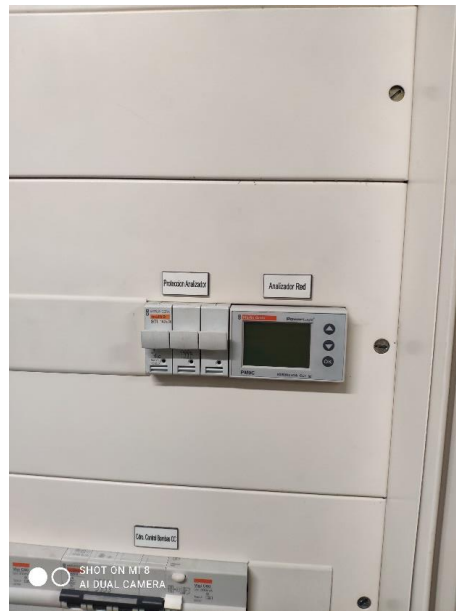
Edificio B.- Cuadro Secundario Instalaciones

En este cuadro, el analizador se encuentra fuera de uso.

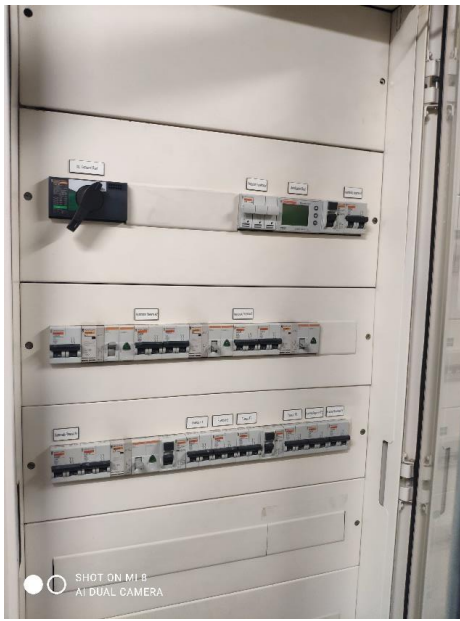
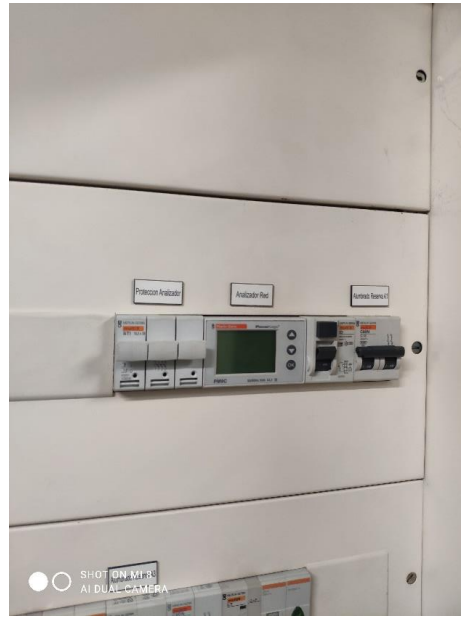
Edificio B.- Cuadro Secundario Parking 2

En este cuadro, el analizador se encuentra fuera de uso.

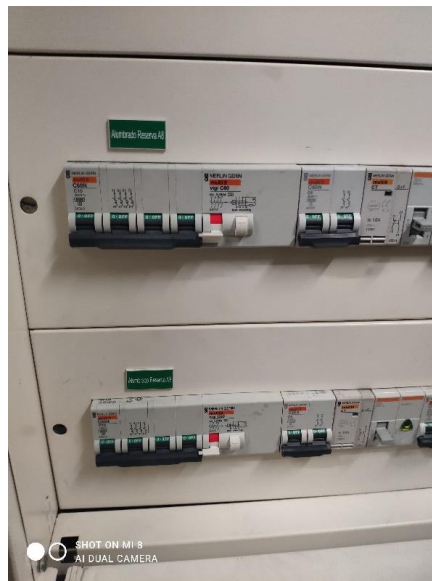
Edificio B.- Cuadro Secundario Parking 2

En este cuadro, los diferenciales Vigi de los circuitos A8 y A9, se encuentran fuera de uso.

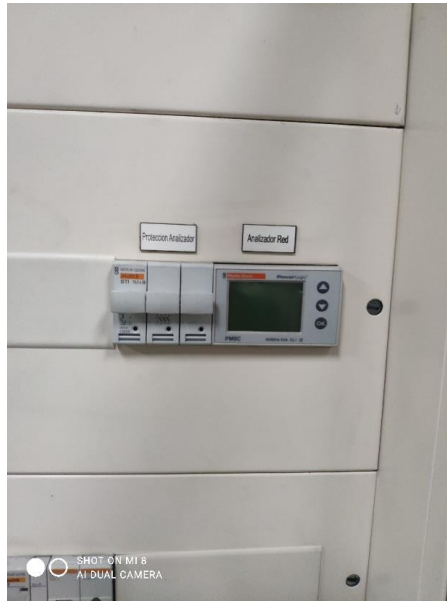
Edificio B.- Cuadro Secundario Zonas Comunes

En este cuadro, el analizador se encuentra fuera de uso.

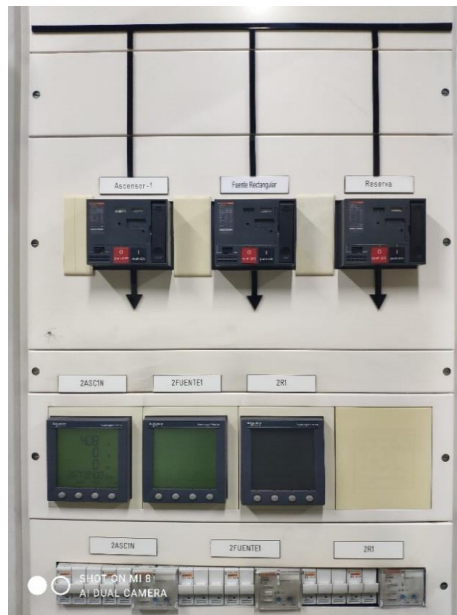
Edificio B.- Cuadro General Baja Tensión 1

En este cuadro, el analizador de fuente rectangular se encuentra fuera de uso.

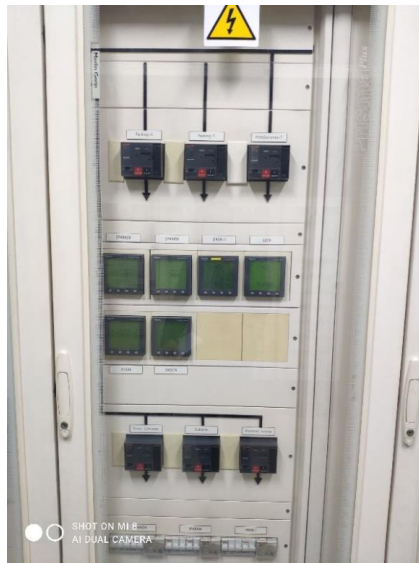
Edificio B.- Cuadro General Baja Tensión 1

En este cuadro, los analizadores de Parking 1, Cubierta y Aldo Exterior, se encuentran fuera de uso.

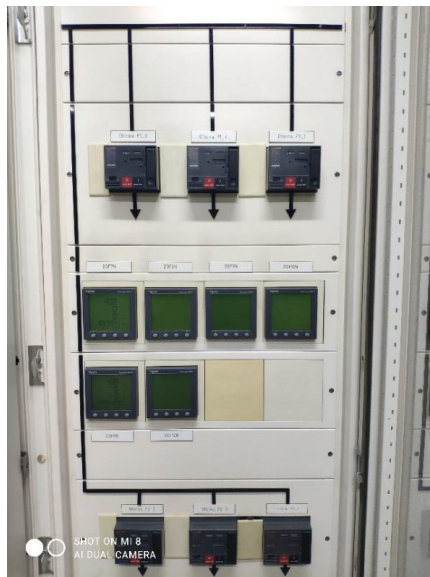
Edificio B.- Cuadro General Baja Tensión 2

En este cuadro, los analizadores Oficina P1_4, Oficina P2_1, Oficina P2_2 y Oficina P2_4 se encuentran fuera de uso.

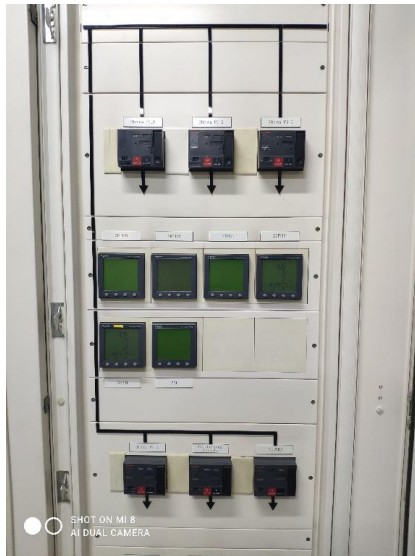
Edificio B.- Cuadro General Baja Tensión 2

En este cuadro, los analizadores Oficina P3_1, Oficina P3_2 Oficina P3_3 y Horno se encuentran fuera de uso.

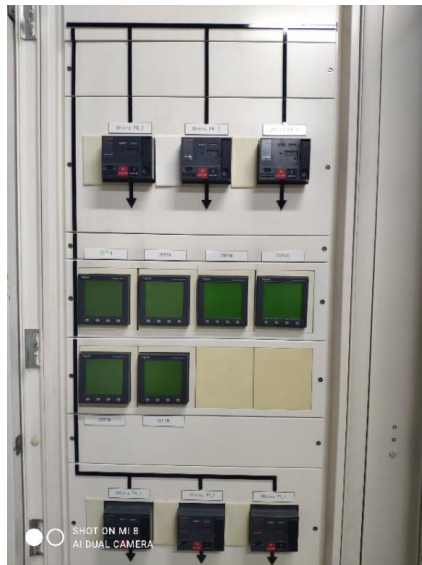
Edificio B.- Cuadro General Baja Tensión 2

En este cuadro, los analizadores Oficina PB_1, Oficina PB_2, Oficina PB_3 Oficina PB_4, Oficina P1_1 y Oficina P1_2 se encuentran fuera de uso.

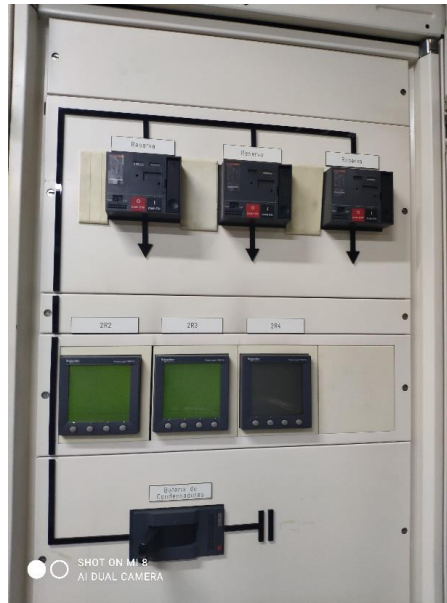
Edificio B.- Cuadro General Baja Tensión 2

En este cuadro, los analizadores Reservas 2R2, 2R3 Y 2R4 se encuentran fuera de uso.

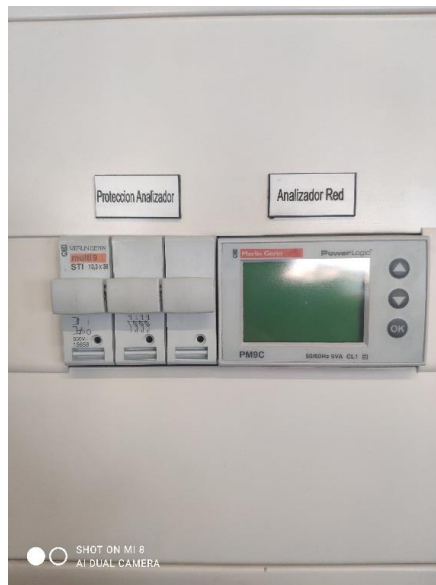
Edificio B.- Planta Baja Cuadro Secundario Noreste

En este cuadro, el analizador se encuentra fuera de uso.

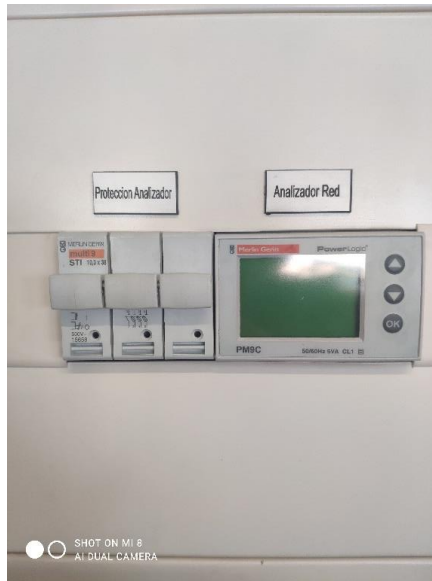
Edificio B.- Planta Baja Cuadro Secundario Noreste

En este cuadro, el analizador se encuentra fuera de uso.

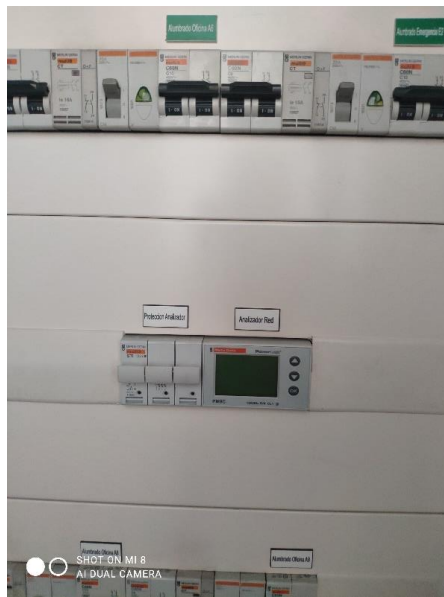
Edificio B.- Planta Primera Cuadro Secundario Sureste

En este cuadro, el analizador se encuentra fuera de uso.

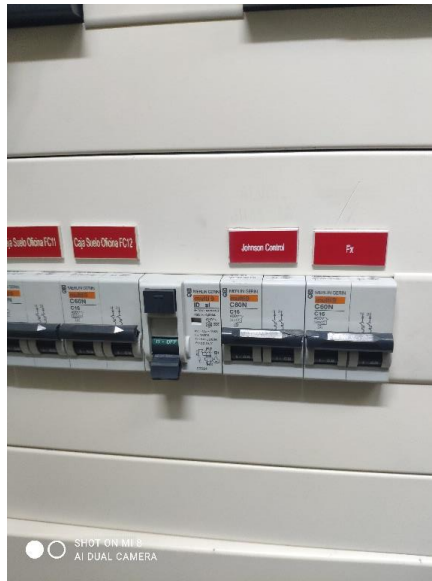
Edificio B.- Planta Primera Cuadro Secundario Sureste

En este cuadro, un diferencial se encuentra fuera de uso.

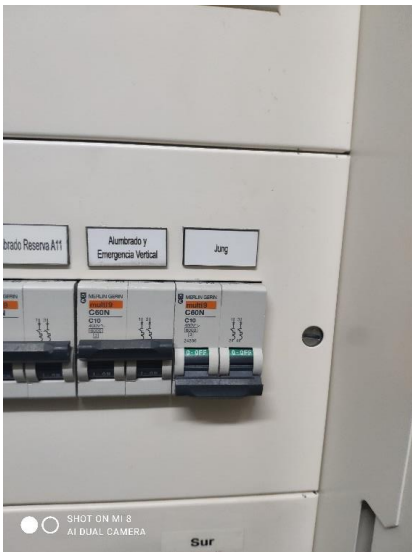
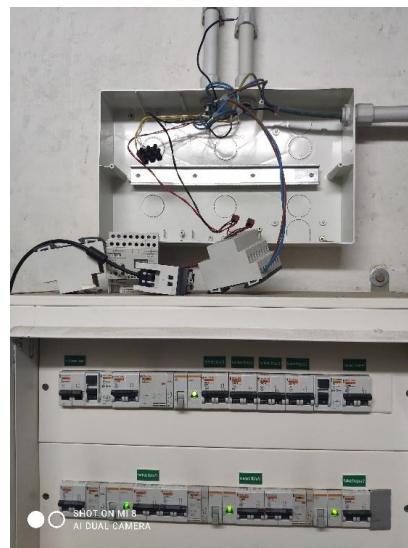
Edificio B.- Planta Primera Cuadro Secundario Sureste

En este cuadro, el interruptor Jung esta averiado.

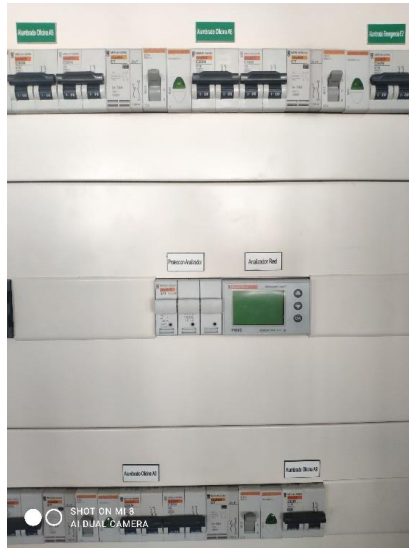
Edificio B.- Planta Segunda Cuadro Secundario Noreste

En este cuadro, el analizador se encuentra fuera de uso.

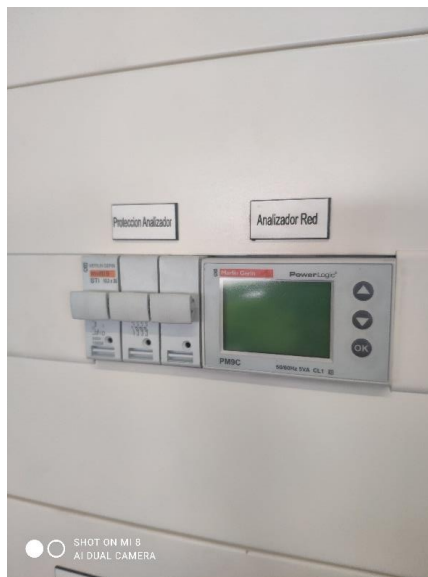
Edificio B.- Planta Segunda Cuadro Secundario Noroeste

En este cuadro, el analizador se encuentra averiado.

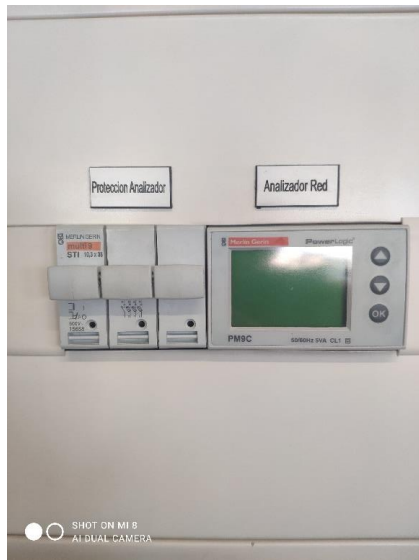
Edificio B.- Planta Segunda Cuadro Secundario Suroeste

En este cuadro, el analizador se encuentra averiado.

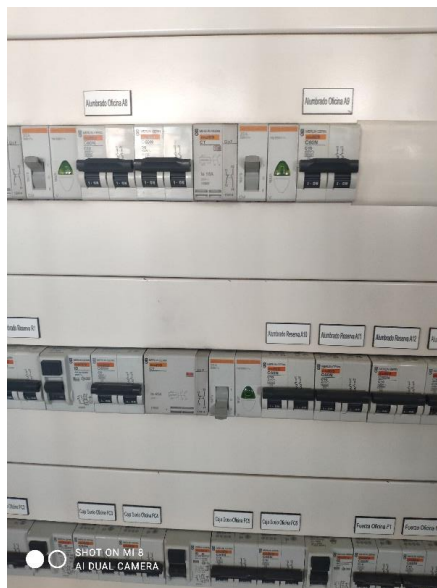
Edificio B.- Planta Tercera Cuadro Secundario Noreste

En este cuadro, la luz led de las maniobra del circuito aldo oficina A8 y A9 se encuentra inoperativa.

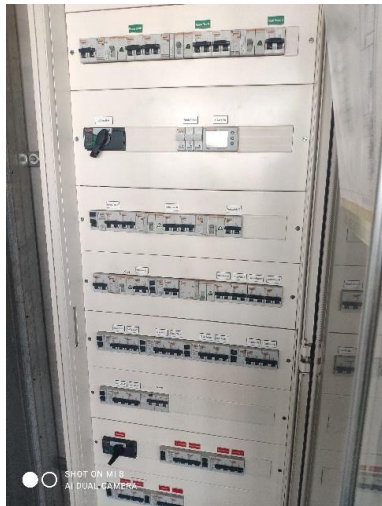
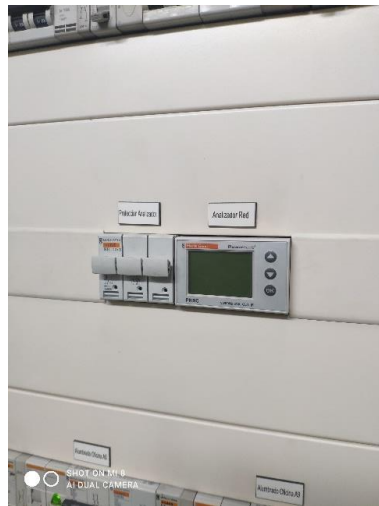
Edificio B.- Planta Tercera Cuadro Secundario Sureste

En este cuadro, el analizador se encuentra averiado.

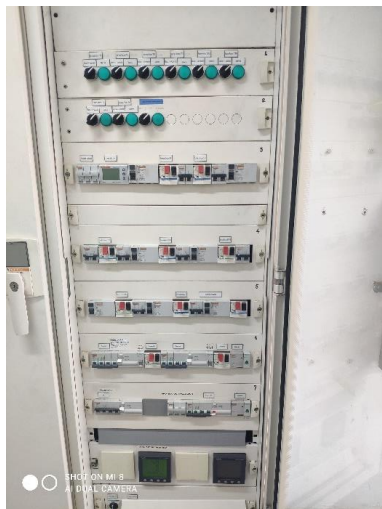
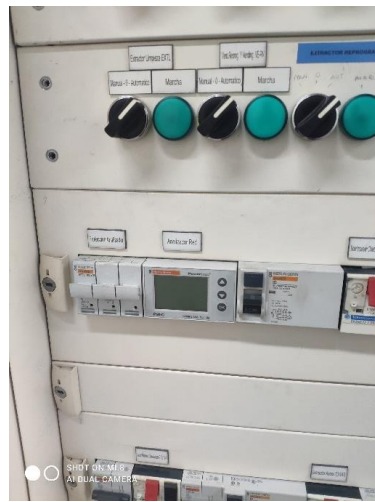
Edificio B.- Planta Cubierta Cuadro Secundario Cubierta

En este cuadro, el analizador se encuentra averiado.

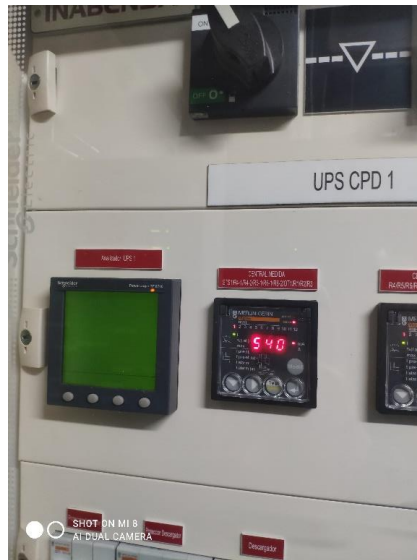
Edificio B.- Cuadro Secundario Sala CPD

En este cuadro, el analizador se encuentra averiado.

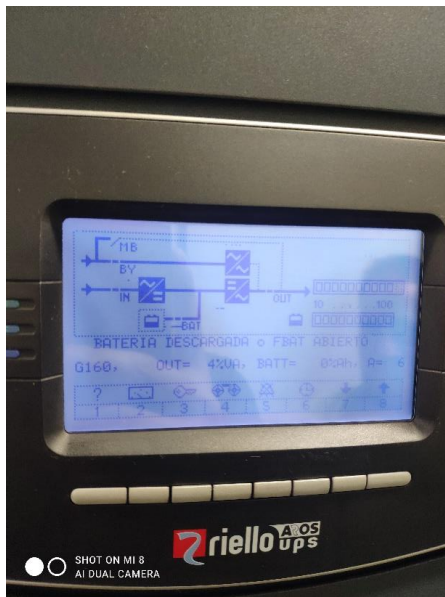
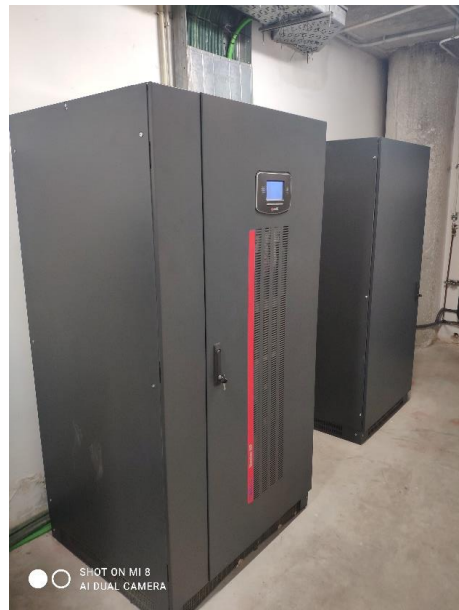
Edificio B.- Cuadro Secundario Sala UPS

Los UPS baterías en mal estado.

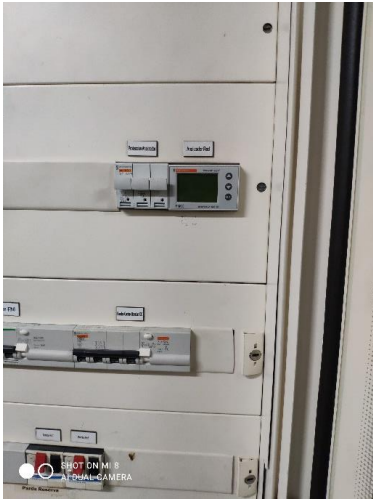
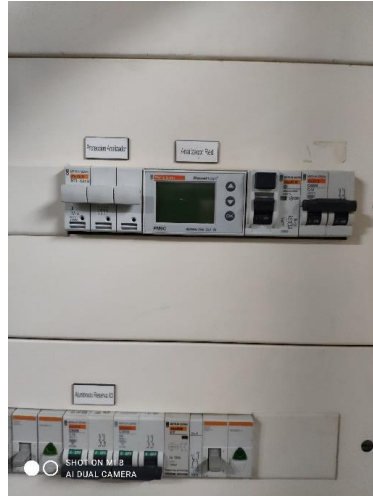
Edificio C.- Cuadro Secundario Parking 2

En este cuadro, los analizadores se encuentran fuera de uso.

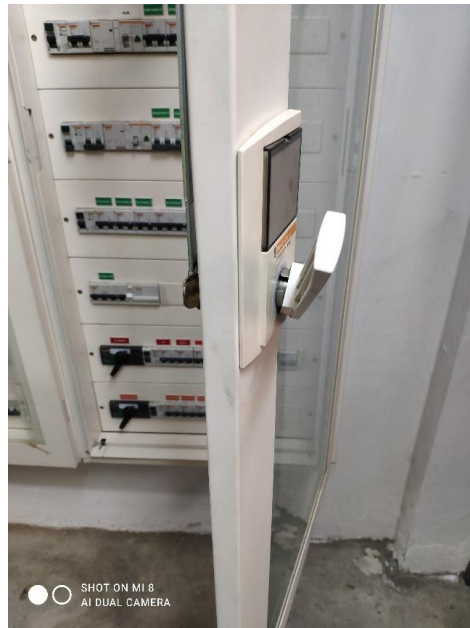
Edificio C.- Cuadro Secundario Parking 2

En este cuadro, la maneta de apertura del cuadro está rota.

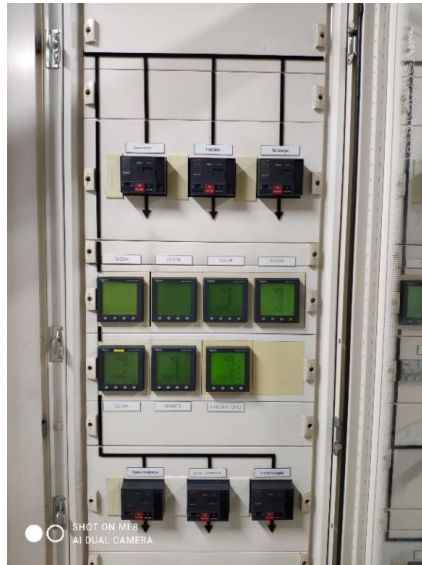
Edificio C.- Cuadro General Baja Tensión 1

En este cuadro, los analizadores Ascensor 1 y Panorámico se encuentran fuera de uso.

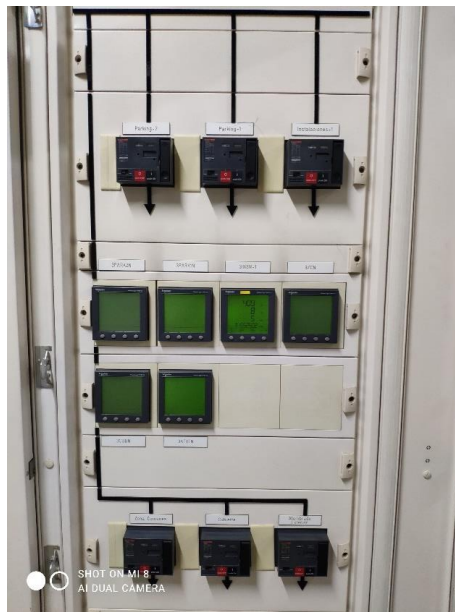
Edificio C.- Cuadro General Baja Tensión 1

En este cuadro, los analizadores Parking-2, Parking-1, Zonas Comunes y Aldo. Exterior, se encuentran fuera de uso.

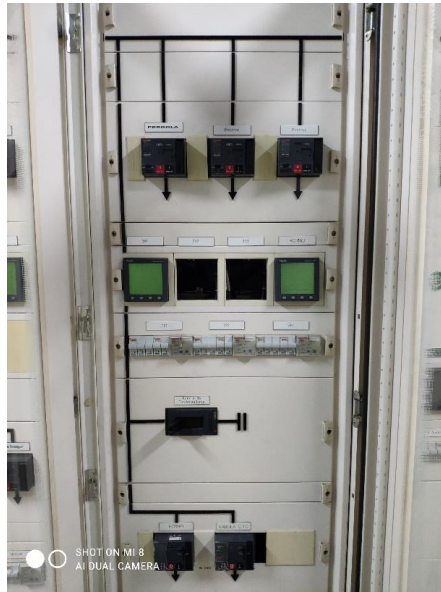
Edificio C.- Cuadro General Baja Tensión 1

En este cuadro, los analizadores Pérpola, Horno y reservas (3R2, 3R3) se encuentran fuera de uso.

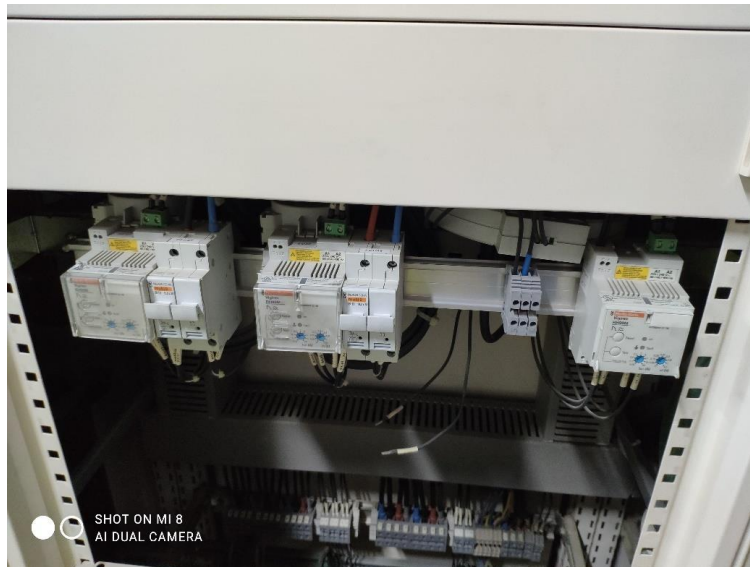
Edificio C.- Cuadro General Baja Tensión 1

En este cuadro, Faltan los portafusibles de cámaras de cocina.

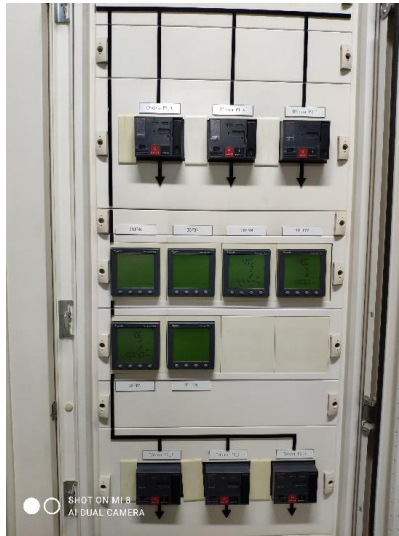
Edificio C.- Cuadro General Baja Tensión 2

En este cuadro, los analizadores Oficina P1_3, Oficina P1_4 y Oficina P2_4 se encuentran fuera de uso.

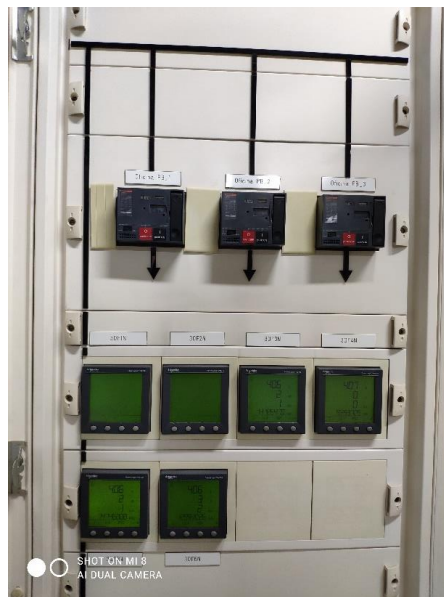
Edificio C.- Cuadro General Baja Tensión 2

En este cuadro, los analizadores Oficina PB_1 y Oficina PB_2 se encuentran fuera de uso.

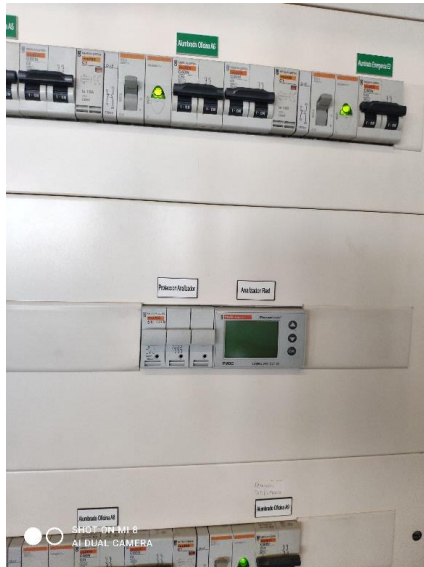
Edificio C.- Planta Baja Cuadro Secundario Noreste

En este cuadro, el analizador se encuentra fuera de uso.

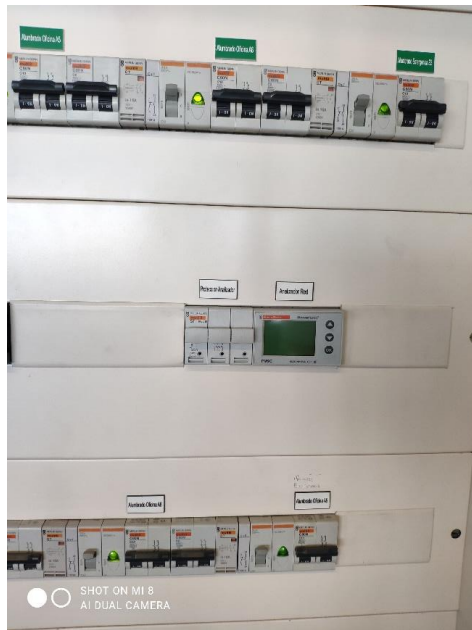
Edificio C.- Planta Baja Cuadro Secundario Noroeste

En este cuadro, el analizador se encuentra fuera de uso.

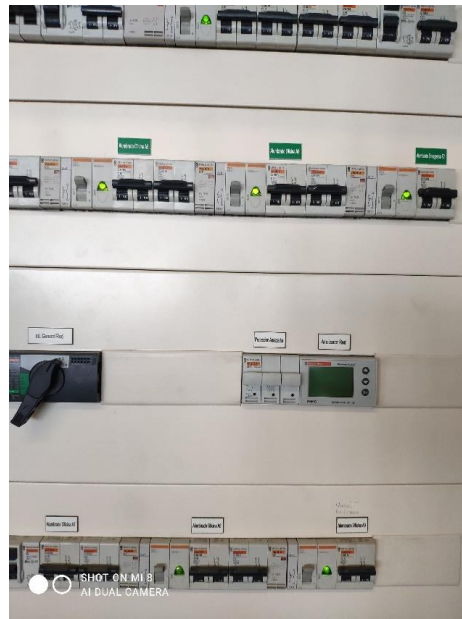
Edificio C.- Planta Baja Cuadro Secundario Sureste

En este cuadro, el analizador se encuentra fuera de uso.

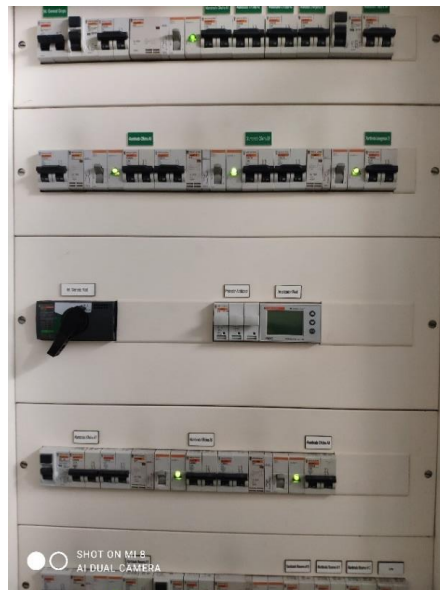
Edificio C.- Planta Baja Cuadro Secundario Suroeste

En este cuadro, el analizador se encuentra fuera de uso.

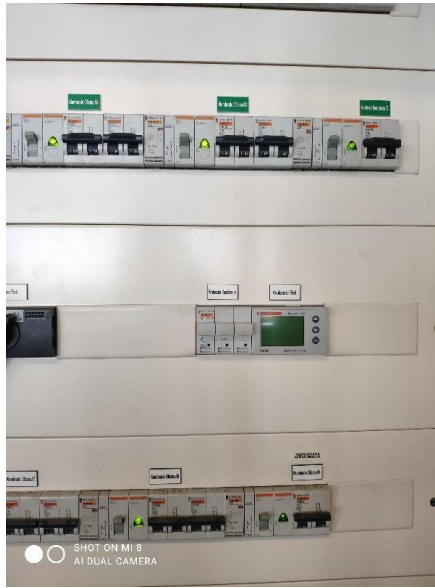
Edificio C.- Planta Primera Cuadro Secundario Noreste

En este cuadro, el analizador se encuentra fuera de uso.

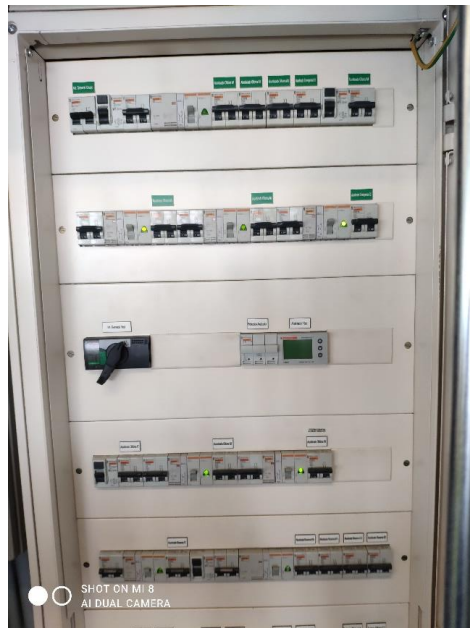
Edificio C.- Planta Primera Cuadro Secundario Sureste

En este cuadro, el analizador se encuentra averiado.

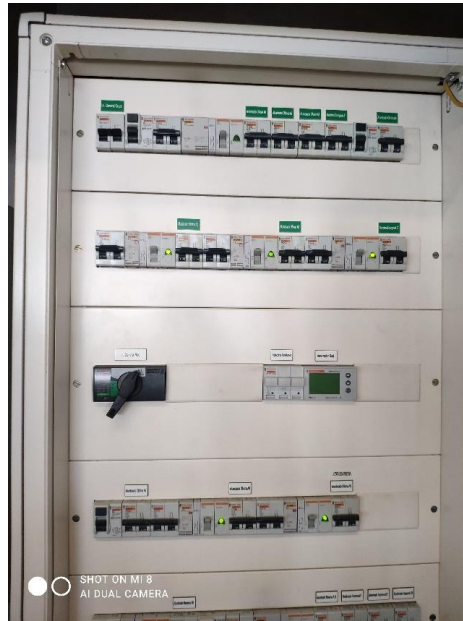
Edificio C.- Planta Primera Cuadro Secundario Suroeste

En este cuadro, el analizador se encuentra averiado.

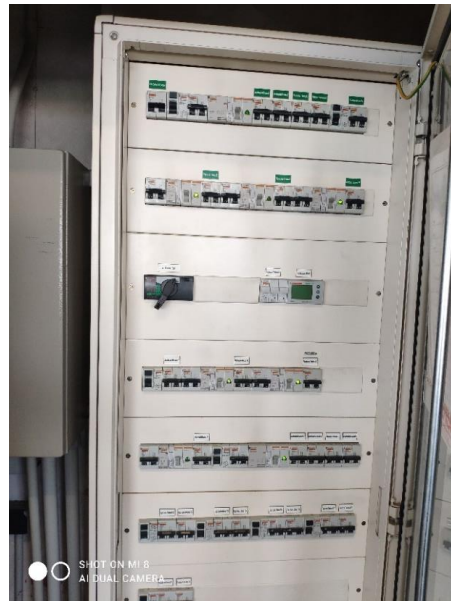
Edificio C.- Planta Segunda Cuadro Secundario Noroeste

En este cuadro, el analizador se encuentra averiado.

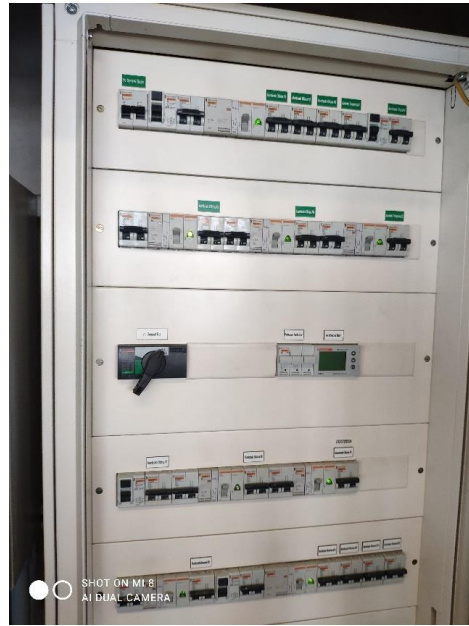
Edificio C.- Planta Segunda Cuadro Secundario Sureste

En este cuadro, el analizador se encuentra averiado.

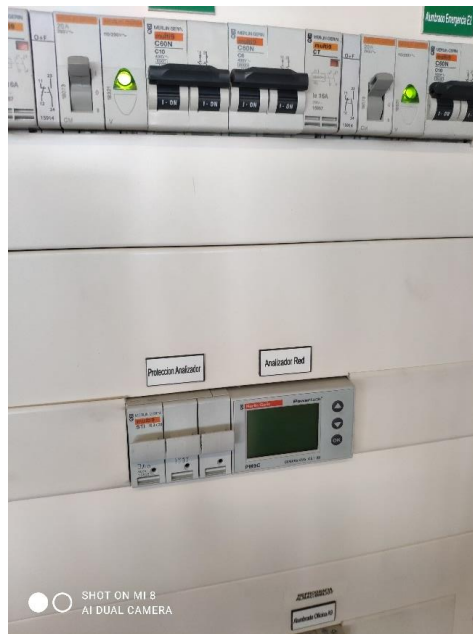
Edificio C.- Planta Segunda Cuadro Secundario Suroeste

En este cuadro, el analizador se encuentra averiado.

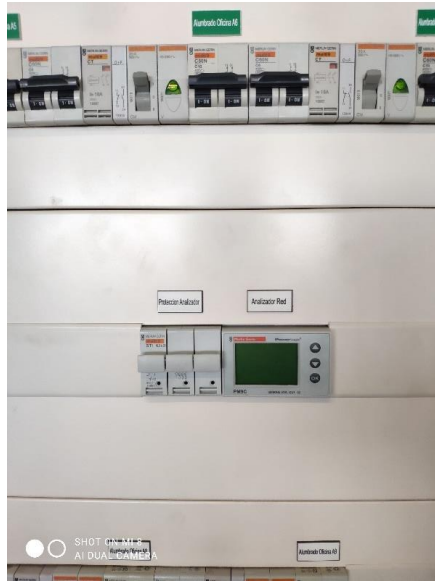
Edificio C.- Planta Tercera Cuadro Secundario Noroeste

En este cuadro, el analizador se encuentra averiado.

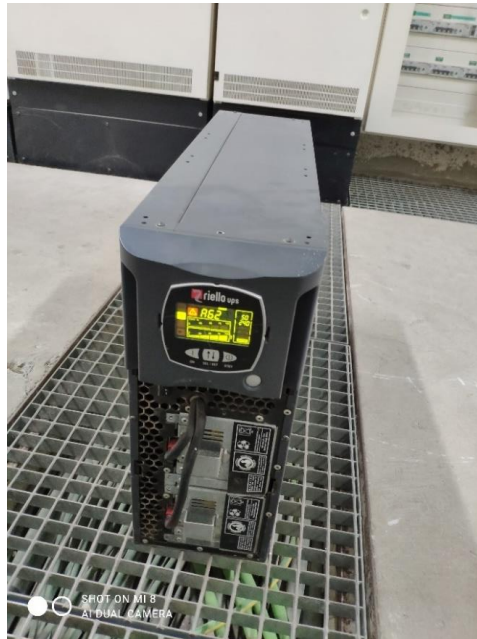
Edificio C.- Cuadro Secundario UPS

El UPS de Alumbrado de emergencia parking P-1 está averiado.

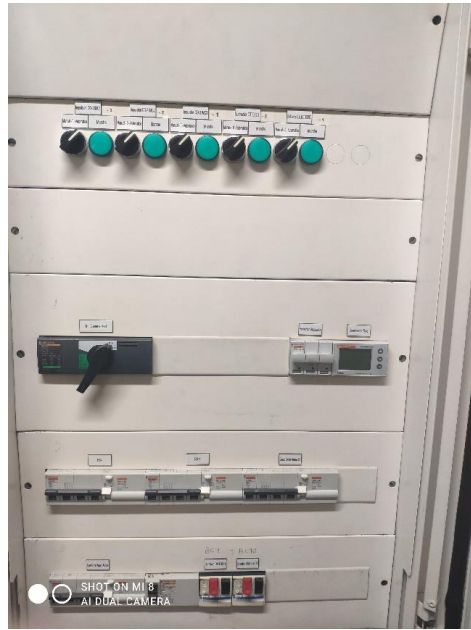
Edificio D.- Cuadro Secundario Instalaciones 1

En este cuadro, el analizador se encuentra averiado.

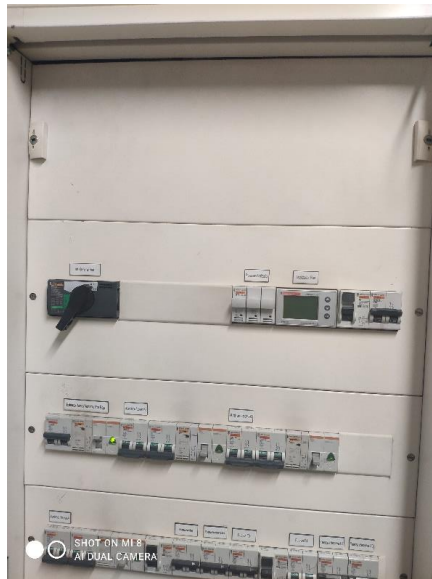
Edificio D.- Cuadro Secundario Instalaciones 1

En este cuadro, el analizador se encuentra fuera de uso.

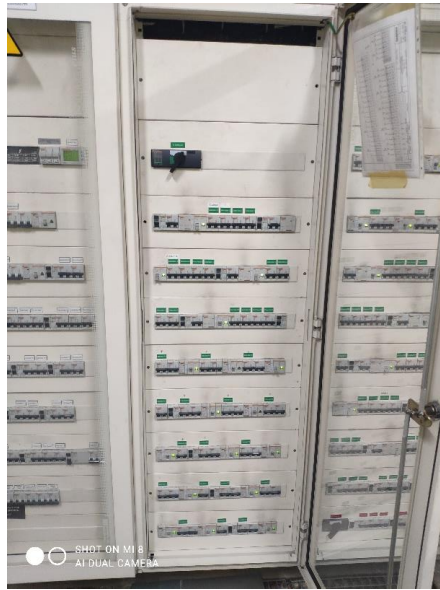
Edificio D.- Cuadro Secundario Zonas Comunes

En este cuadro, falta protección de contacto directo en parte superior.

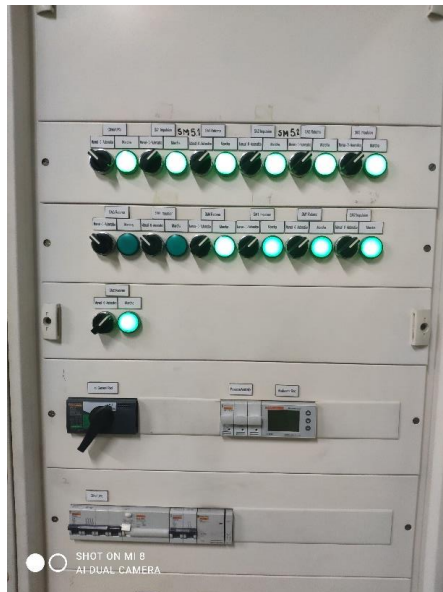
Edificio D.- Planta Baja Cuadro Secundario climatización

En este cuadro, el analizador se encuentra fuera de uso y los testigos SM3 y SM4 no funcionan.

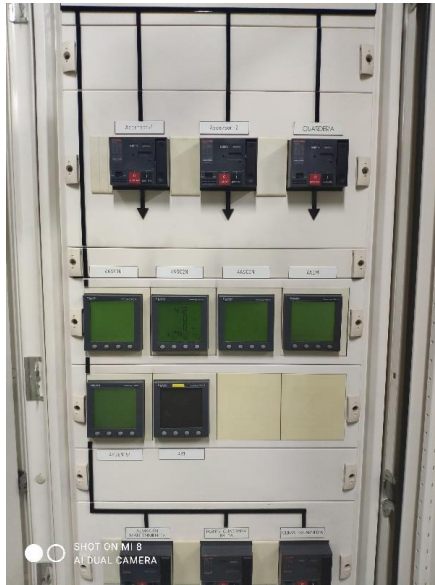
Edificio D.- Cuadro General Baja Tensión 1

En este cuadro, los analizadores Ascensor-1, Guardería, Almacén Mant., Fuente Cuadrada y Clima Guardería se encuentran fuera de uso.

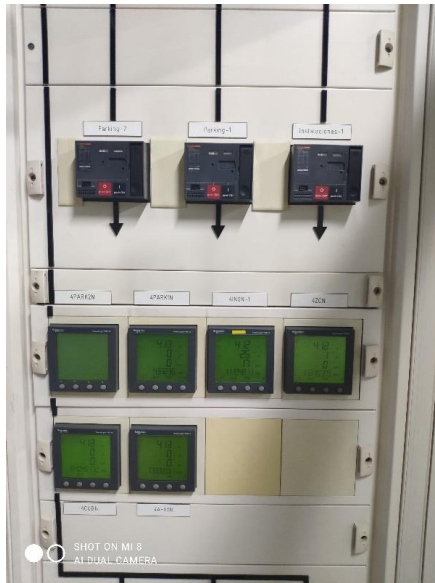
Edificio D.- Cuadro General Baja Tensión 1

En este cuadro, el analizador parking-2se encuentra fuera de uso.

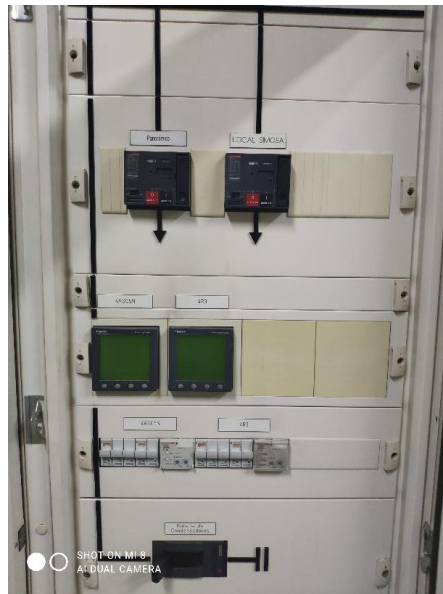
Edificio D.- Cuadro General Baja Tensión 1

En este cuadro, los analizadores panorámico y Local Smosa se encuentran fuera de uso.

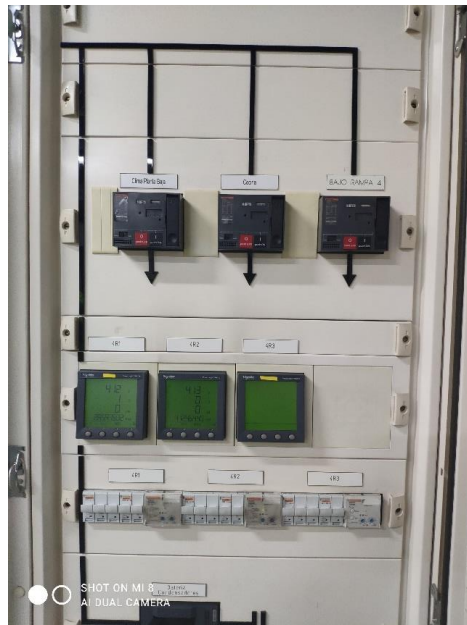
Edificio D.- Cuadro General Baja Tensión 2

En este cuadro, el analizador Bajo Rampa 4 se encuentra fuera de uso.

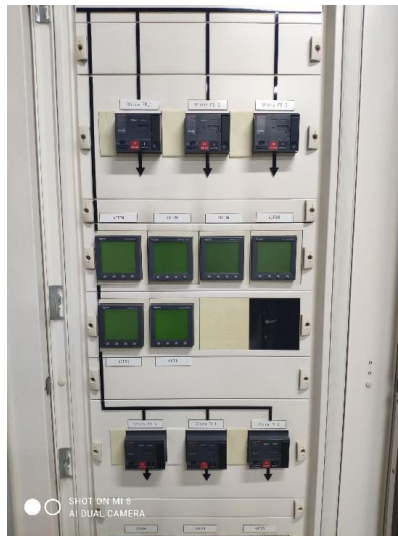
Edificio D.- Cuadro General Baja Tensión 2

En este cuadro, los analizadores Oficina PB_1, Oficina PB_2, Oficina PB_3, Oficina PB_4, Oficina P1_1 y Oficina P1_2, se encuentran fuera de uso.

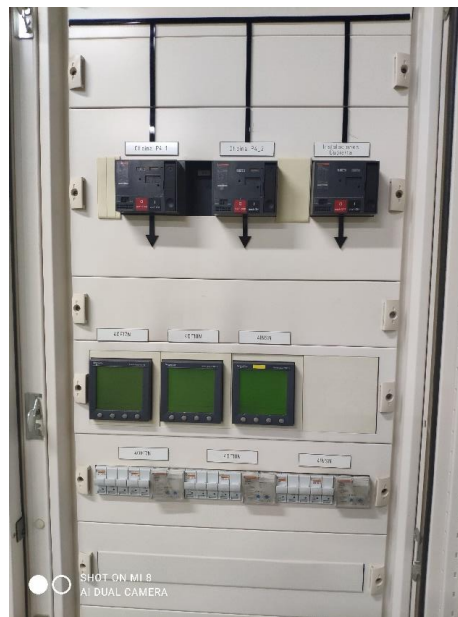
Edificio D.- Cuadro General Baja Tensión 2

En este cuadro, los analizadores Oficina P4_1, Oficina P4_2 y Inst. Cubierta, se encuentran fuera de uso.

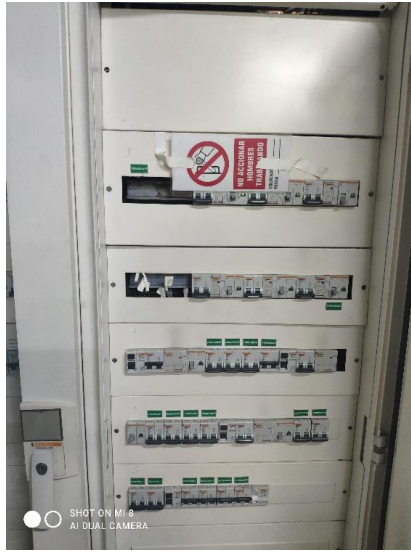
Edificio D.- Cuadro Secundario Parking 1

En este cuadro faltan los diferenciales Vigi.

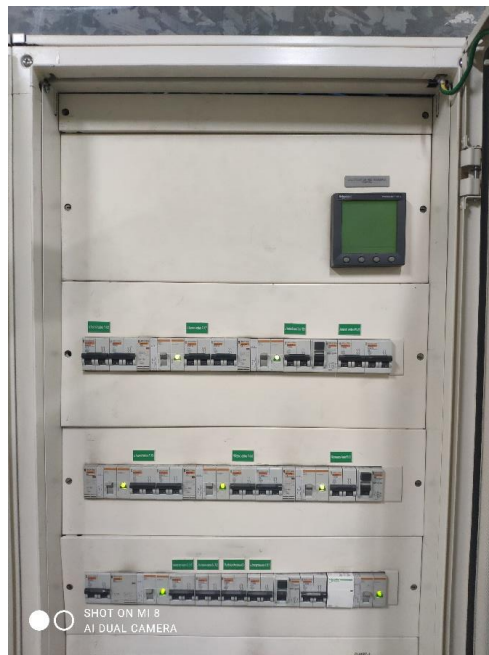
Edificio D.- Cuadro Secundario Zonas Comunes

En este cuadro, el analizador se encuentra fuera de uso.

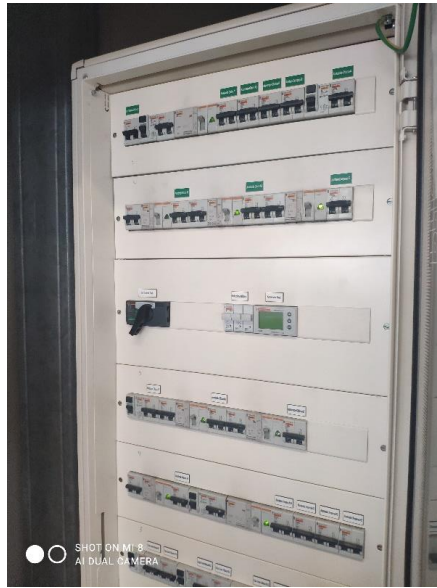
Edificio D.- Planta Primera Cuadro Secundario Este

En este cuadro, el analizador se encuentra averiado.

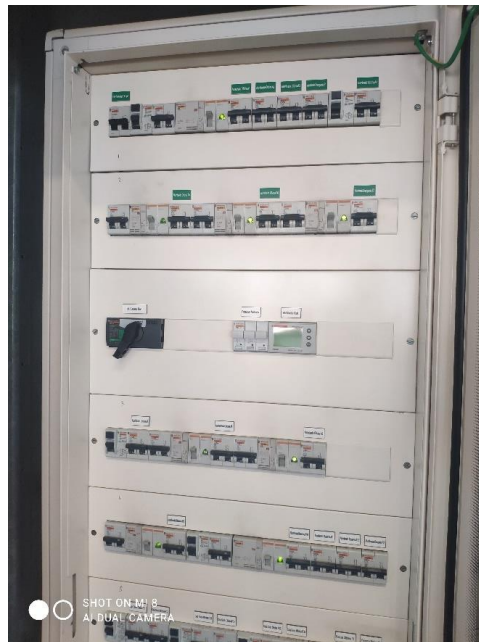
Edificio D.- Planta Primera Cuadro Secundario Noreste

En este cuadro, el analizador se encuentra averiado.

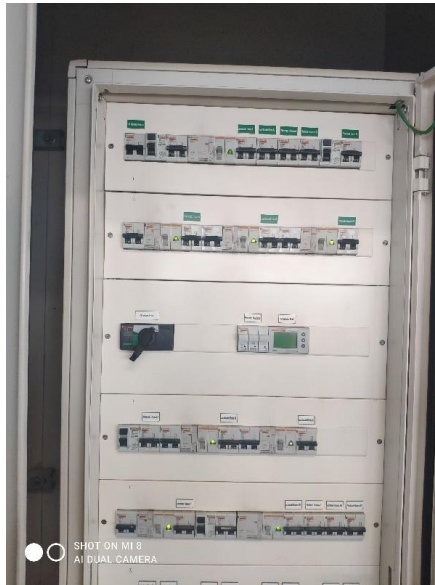
Edificio D.- Planta Segunda Cuadro Secundario Noreste

En este cuadro, el analizador se encuentra averiado.

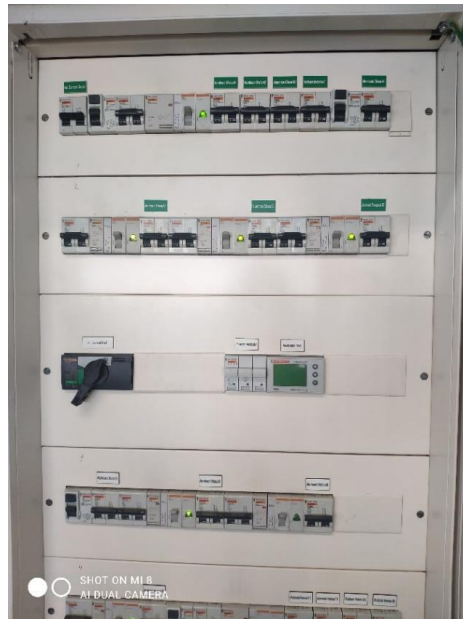
Edificio D.- Planta Cuarta Cuadro Secundario Este

En este cuadro, el analizador se encuentra averiado.

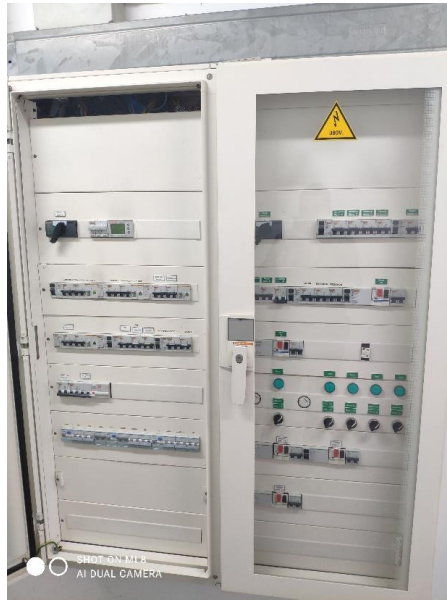
Edificio D.- Planta Cubierta Cuadro Secundario Cubierta

En este cuadro falta protector de contacto directo superior.

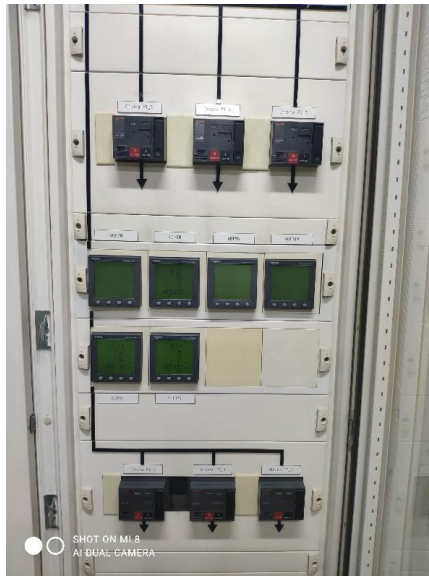
Edificio D.- Cuadro General Baja Tensión 2

En este cuadro, los analizadores Oficina P1_3, Oficina P2_1 y Oficina P2_2, se encuentran fuera de uso.

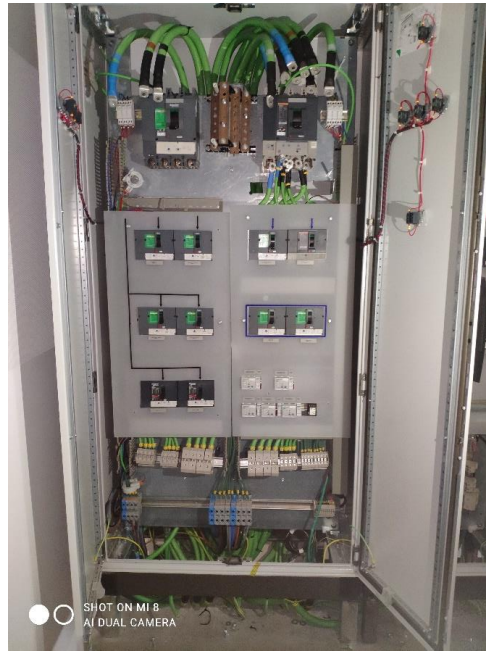
Edificio E.- Cuadro Secundario Laboratorio

Este cuadro está totalmente inoperativo por vandalismo.

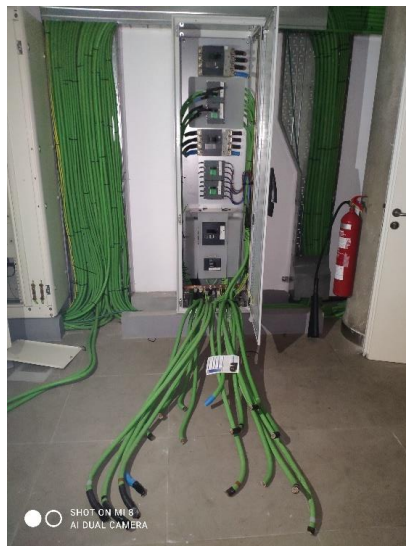
Edificio E.- Cuadro Secundario Laboratorio

Este cuadro está totalmente inoperativo por vandalismo.

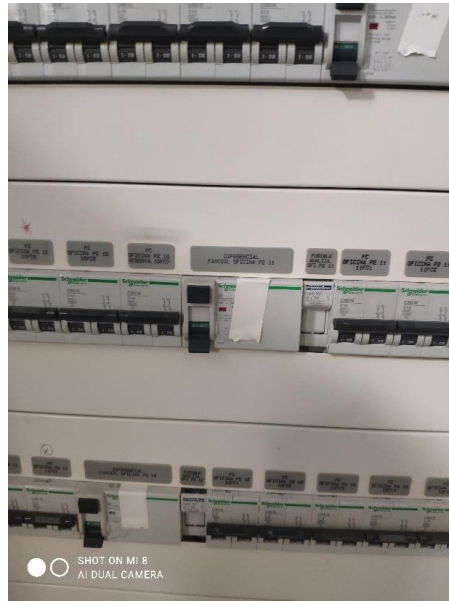
Edificio E.- Cuadro Secundario Fan-Coils

En este cuadro, el diferencial está estropeado.

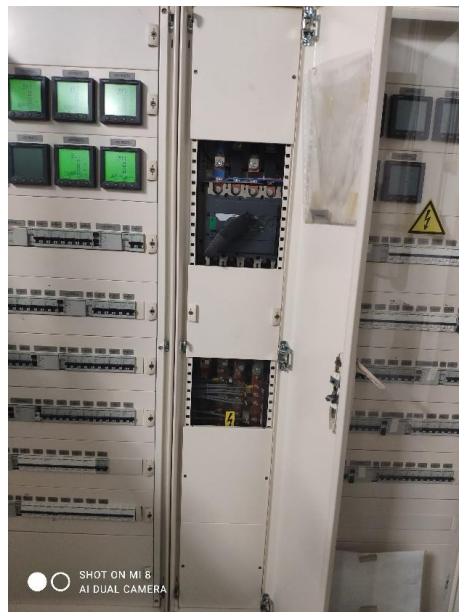
Edificio E.- Cuadro Secundario Fan-Coils

En este cuadro falta la protección de contacto directo.

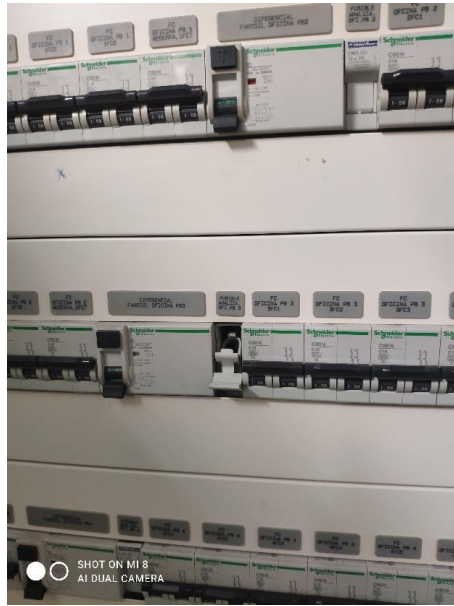
Edificio E.- Cuadro Secundario Fan-Coils

En este cuadro falta Fusible ANALIZA. OFI. PB 3.
