PLIEGO DE PRESCRIPCIONES TÉCNICAS QUE HA DE REGIR EL CONTRATO DE SERVICIO DE REDACCIÓN DE PROYECTO BÁSICO Y DE EJECUCIÓN Y ESTUDIO DE SEGURIDAD Y SALUD Y DIRECCIÓN FACULTATIVA DE OBRAS PARA LA ADAPTACIÓN DE CAMPUS PALMAS ALTAS COMO SEDE DE LA CIUDAD DE LA JUSTICIA DE SEVILLA.

REQUERIMIENTOS GENERALES DE LAS INSTALACIONES

ANEXO II

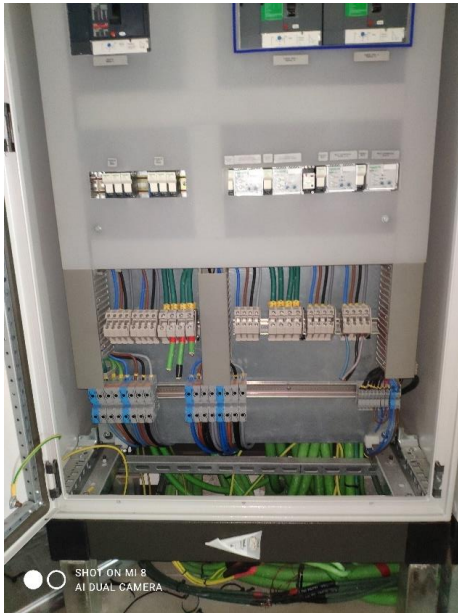
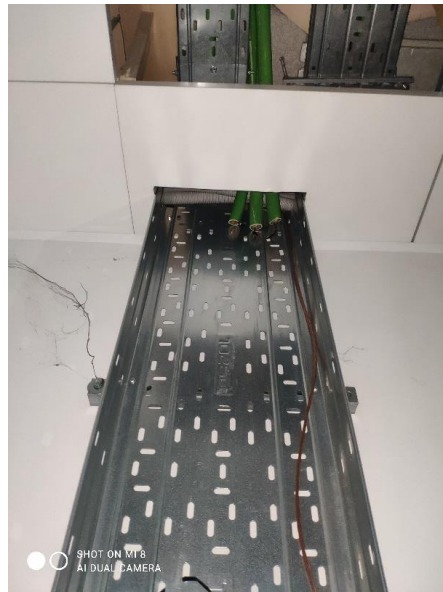
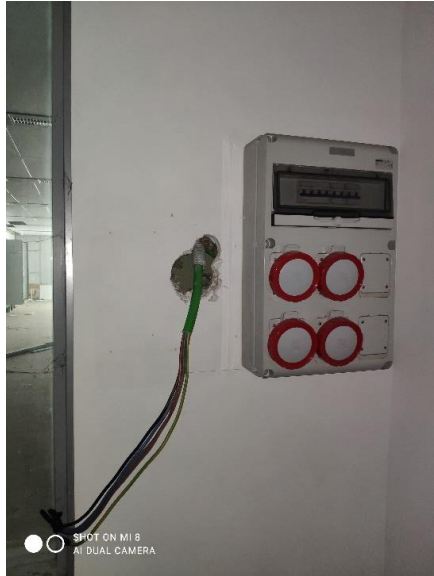
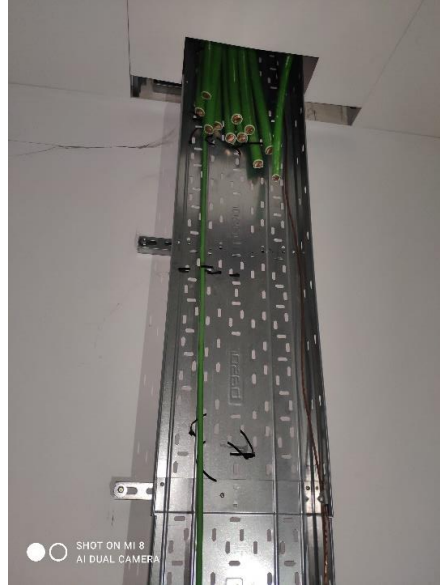
Edificio E.- Cuadro Secundario Prueba Laboratorio

Este cuadro está totalmente inoperativo por vandalismo.

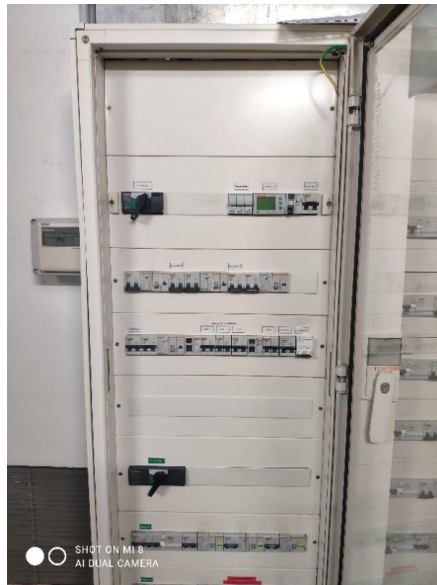
Edificio E.- Cuadro Secundario Parking-1

En este cuadro, el analizador se encuentra averiado.

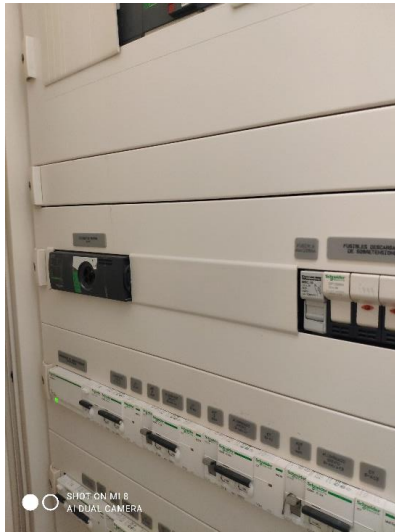
Edificio E.- Cuadro Secundario Red Grupo SAI

En este cuadro, el diferencial esta averiado.

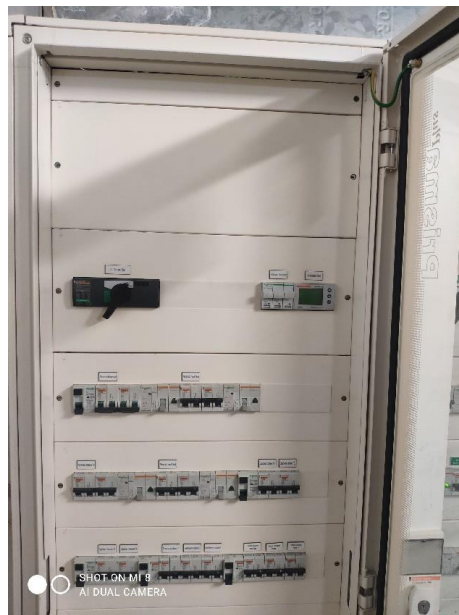
Edificio E.- Cuadro Secundario Zonas Comunes

En este cuadro, el analizador se encuentra averiado.

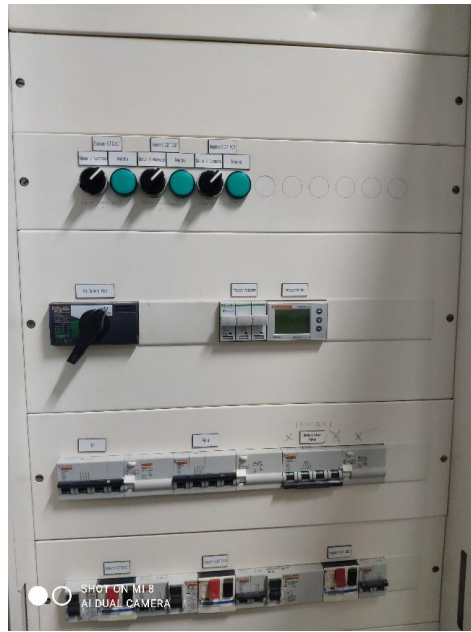
Edificio E.- Cuadro Secundario Zonas Comunes

En este cuadro, el analizador se encuentra averiado.

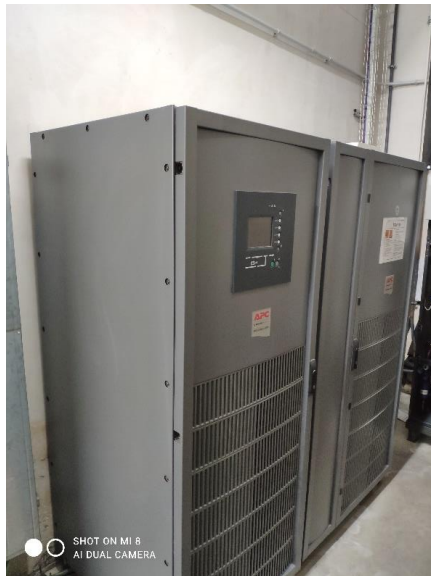
Edificio E.- Cuadro Secundario SAI

UPS averiada.

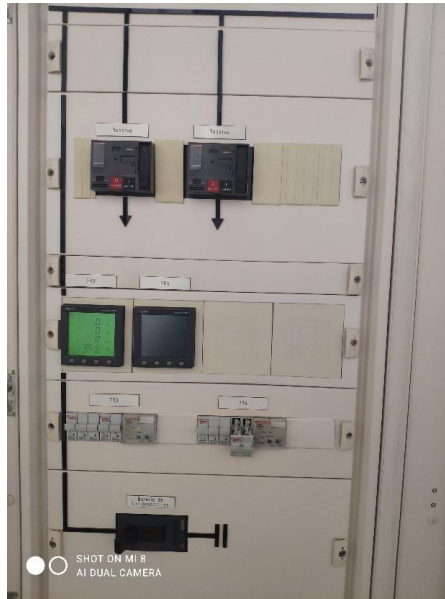
Edificio E.- Cuadro General Baja Tensión 1

En este cuadro, el analizador reserva 7R4 sin fusible.

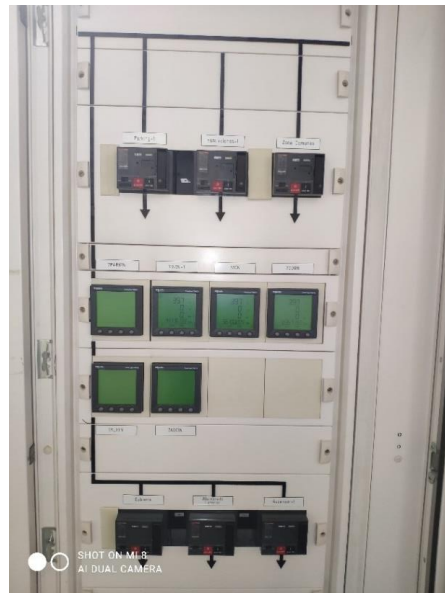
Edificio E.- Cuadro General Baja Tensión 1

En este cuadro, los analizadores Parking-1, Aldo. exterior y Ascensor-1, se encuentran fuera de uso.

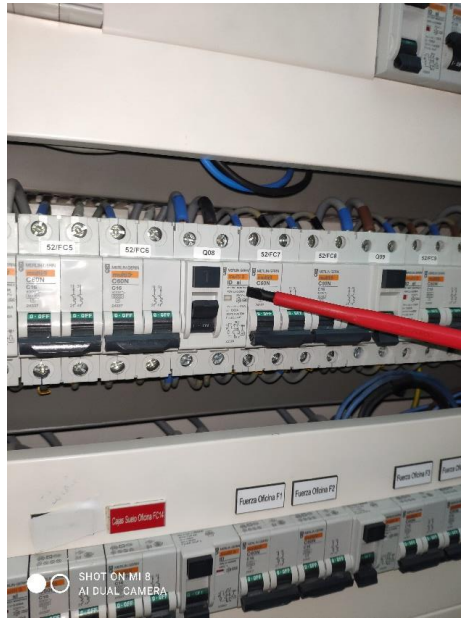
Edificio E.- Planta Baja Cuadro secundario Sureste

En este cuadro, el diferencial Q8 esta averiado.

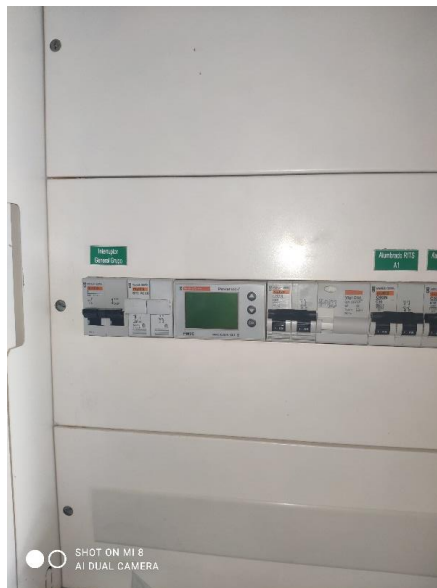
Edificio E.- Planta Cubierta Cuadro secundario Cubierta

En este cuadro, el analizador se encuentra averiado.

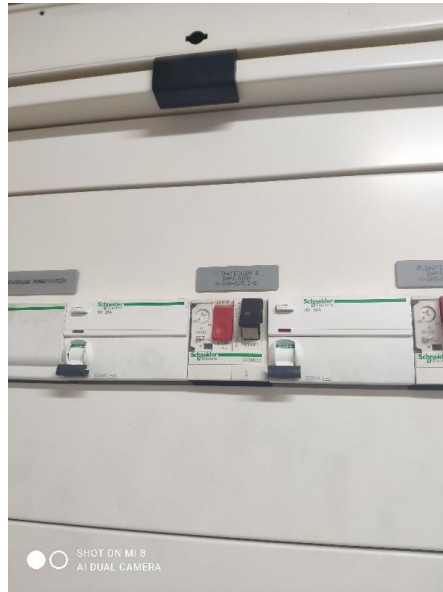
Edificio E.- Planta Cubierta Cuadro secundario Clima

Este cuadro está cortocircuitado.

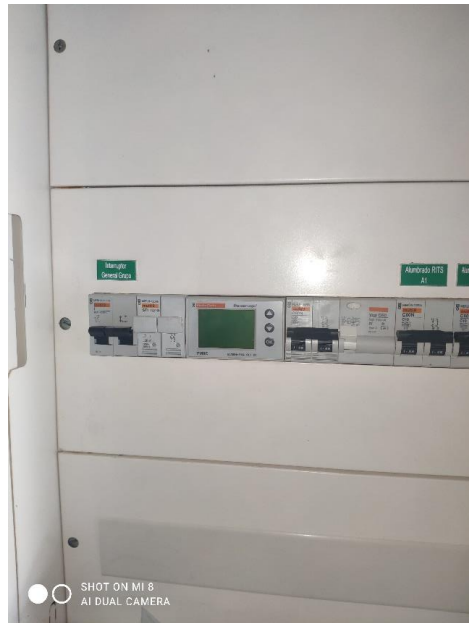
Edificio F.- Cuadro secundario Zonas Comunes

En este cuadro, el analizador se encuentra averiado.

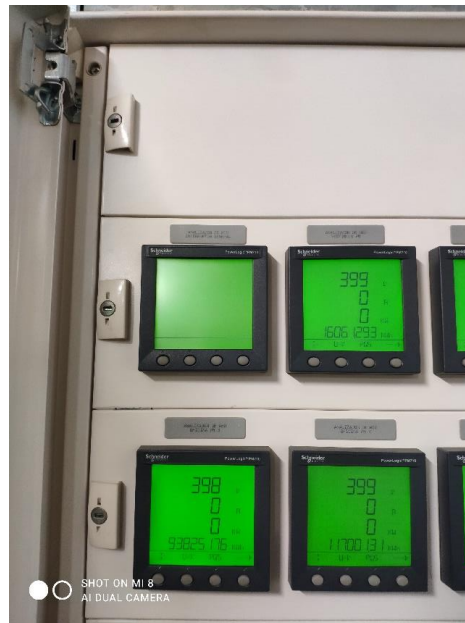
Edificio F.- Cuadro secundario Climatización B6

En este cuadro, el analizador se encuentra averiado.

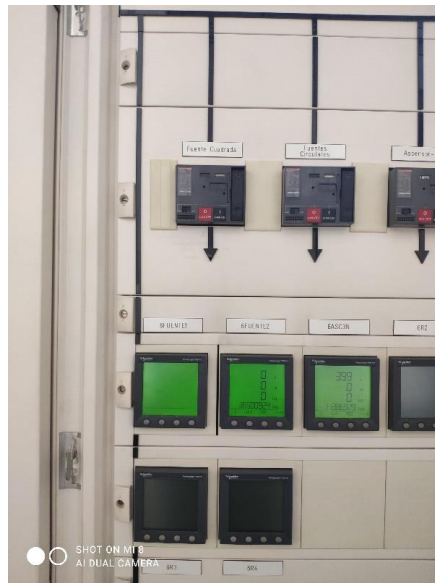
Edificio F.- Cuadro General Baja Tensión 1

En este cuadro, el analizador Fuente cuadrada se encuentra averiado.

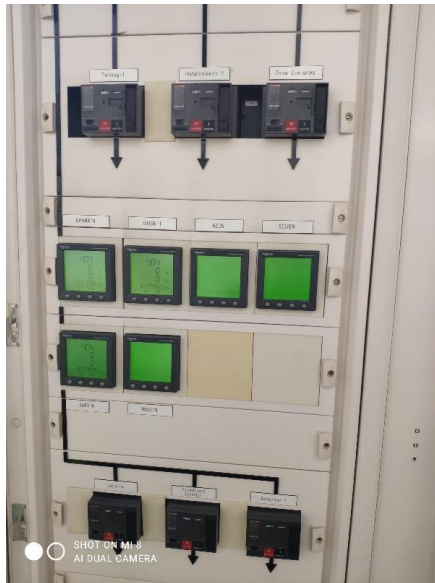
Edificio F.- Cuadro General Baja Tensión 1

En este cuadro, los analizadores Zonas Comunes, Cubierta y Ascensor-1, se encuentran fuera de uso.

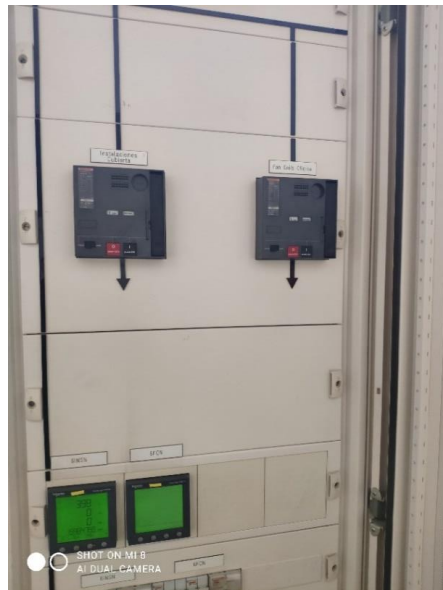
Edificio F.- Cuadro General Baja Tensión 1

En este cuadro, el analizador Fan-Coils Oficina se encuentra averiado.

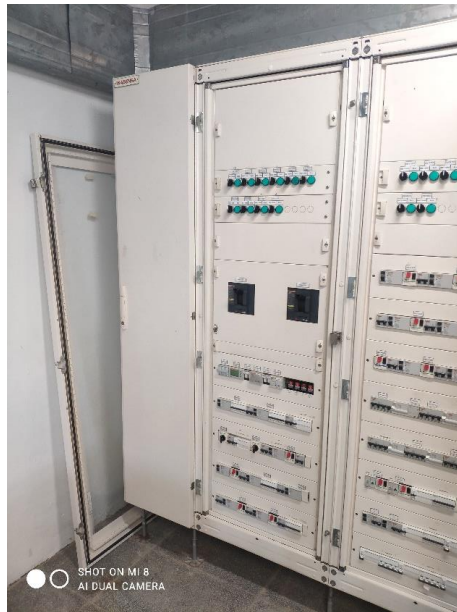
Edificio F.- Cuadro Secundario Instalaciones Cubierta

Puerta del cuadro rota por las bisagras.

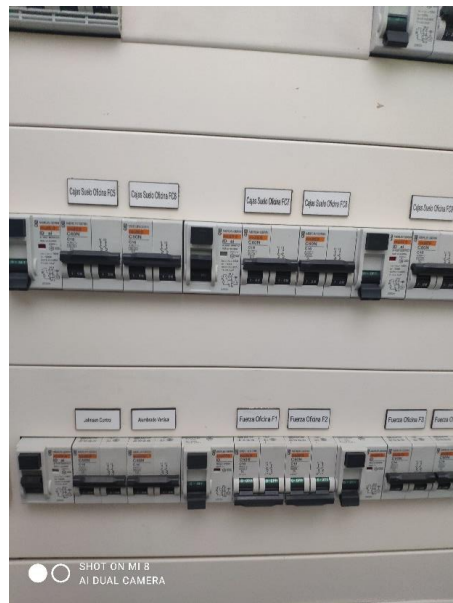
Edificio F.- Planta Baja Cuadro Secundario Sureste

En este cuadro, el diferencial FC7 se encuentra averiado.

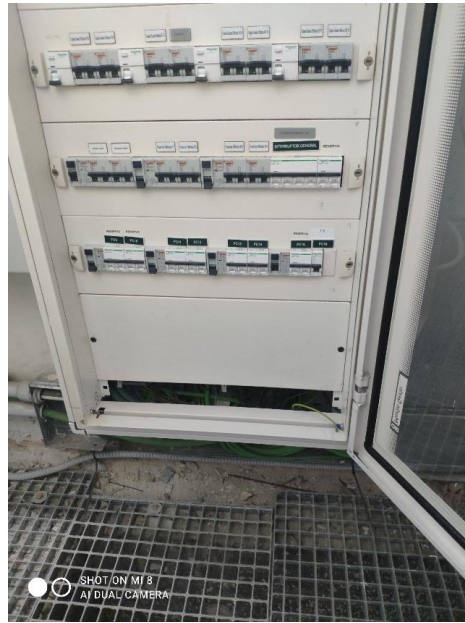
Edificio F.- Planta Primera Cuadro Secundario Noroeste

En este cuadro falta el protector de contactos directos inferior.

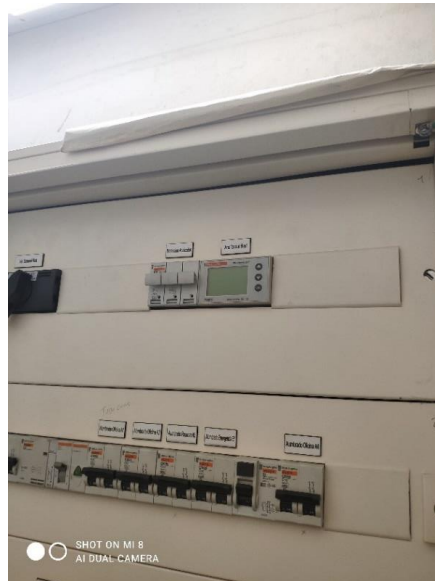
Edificio F.- Planta Primera Cuadro Secundario Suroeste

En este cuadro, el analizador se encuentra averiado.

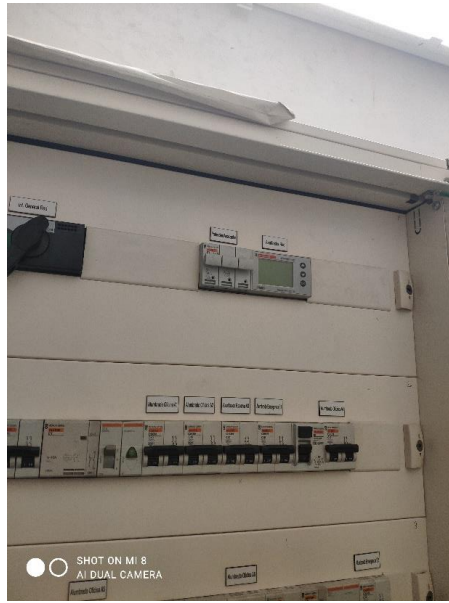
Edificio F.- Planta Primera Cuadro Secundario Sureste

En este cuadro, el analizador se encuentra averiado.

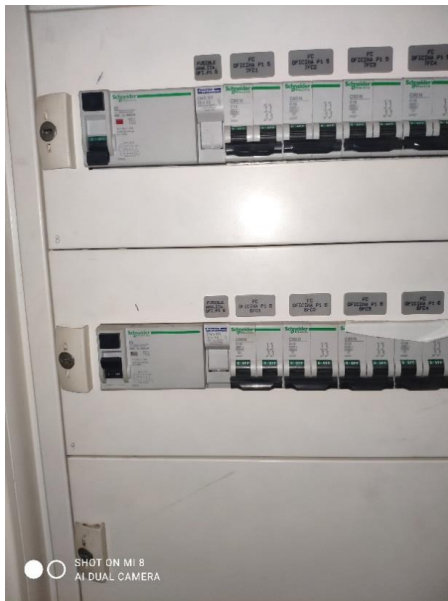
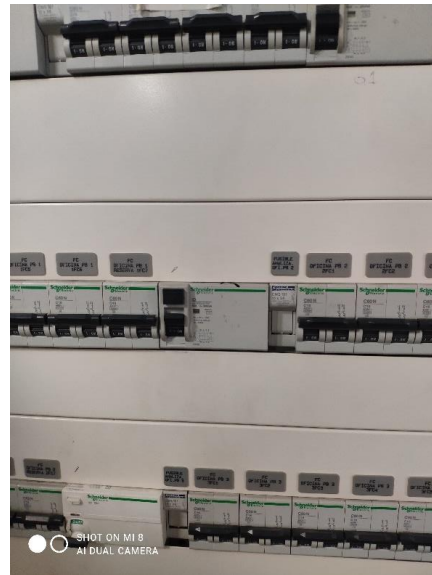
Edificio G.- Cuadro Secundario Clima B5

En este cuadro, los diferenciales P1_6, PB_1 se encuentran averiados.

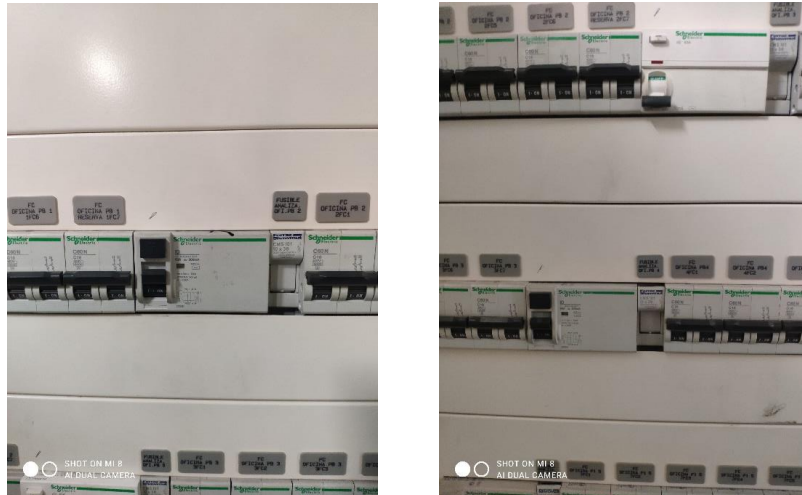
Edificio G.- Cuadro Secundario Clima B5

En este cuadro, los diferenciales PB_2, PB_4 se encuentran averiados.

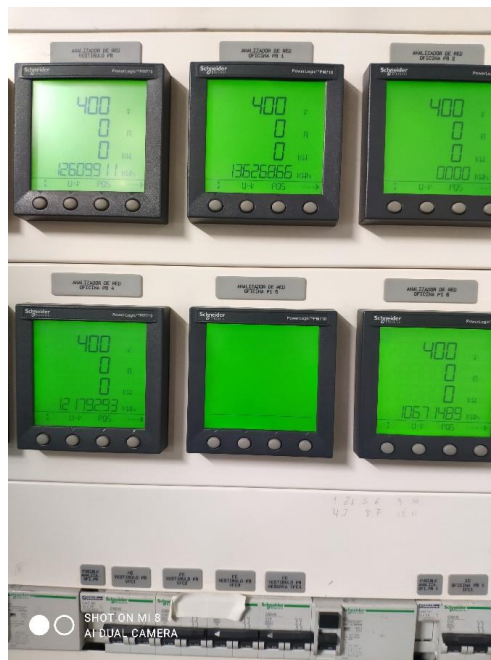
Edificio G.- Cuadro Secundario Clima B5

En este cuadro, el analizador Oficina P1_5 se encuentra averiado.

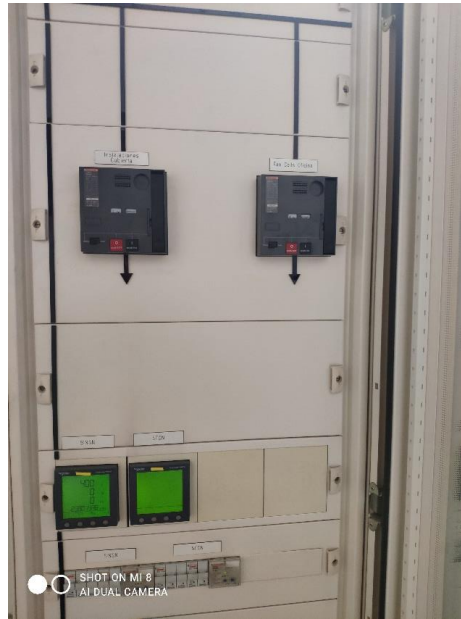
Edificio G.- Cuadro General Baja Tensión 1

En este cuadro, el analizador Fan-coils Oficina se encuentra averiado.

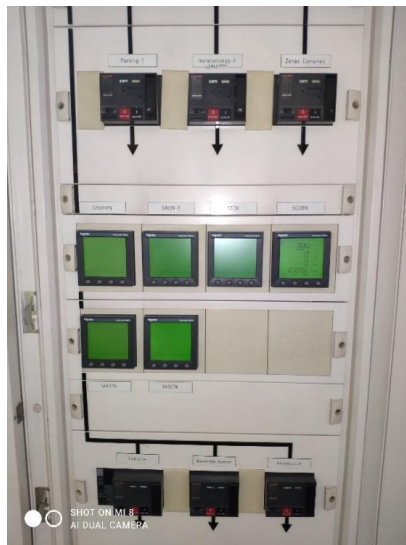
Edificio G.- Cuadro General Baja Tensión 1

En este cuadro, los analizadores Parking-1, Instalaciones-1, Zonas Comunes, Aldo. Exterior y Ascensor-1, se encuentran fuera de uso.

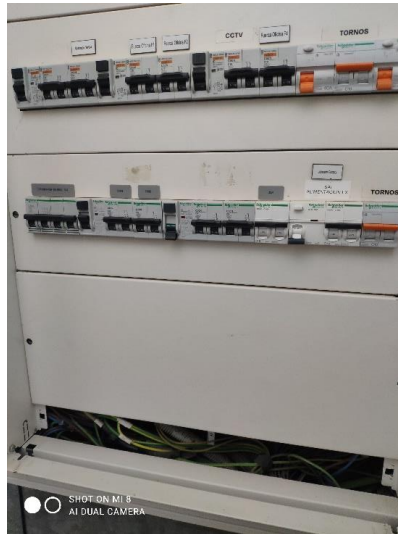
Edificio G.- Planta Baja Cuadro Secundario Noroeste

En este cuadro, el diferencial FC1 se encuentran fuera de uso y falta la protección de contacto directo inferior.

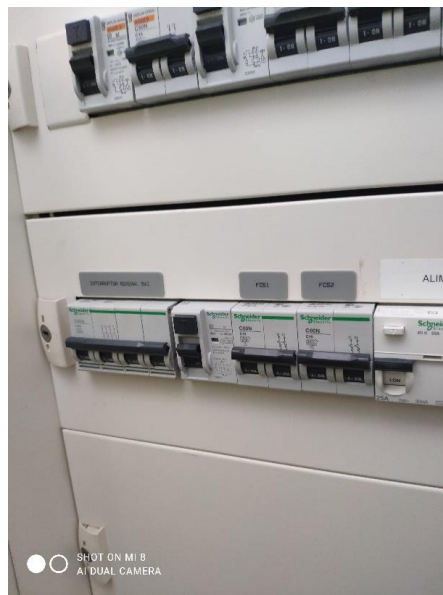
Edificio G.- Planta Primera Cuadro Secundario Suroeste

En este cuadro, el diferencial FC1 se encuentran fuera de uso.

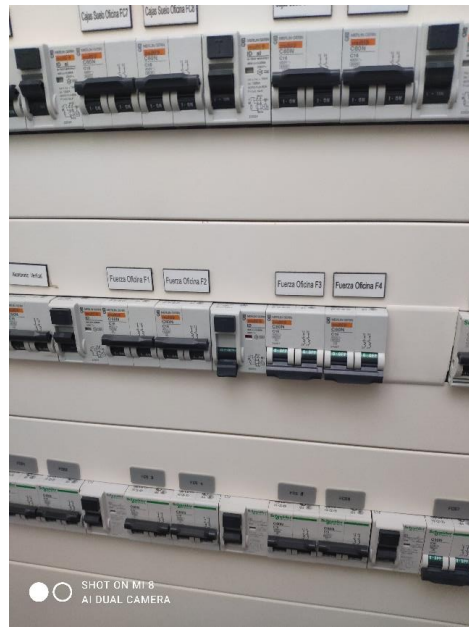
Edificio G.- Planta Segunda Cuadro Secundario Suroeste

En este cuadro, el diferencial F3-F4 se encuentran fuera de uso.

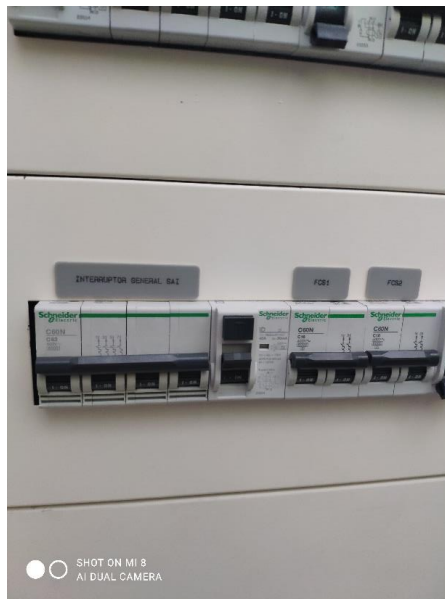
Edificio G.- Planta Segunda Cuadro Secundario Sureste

En este cuadro, el diferencial FCS1-FCS2 se encuentran fuera de uso.

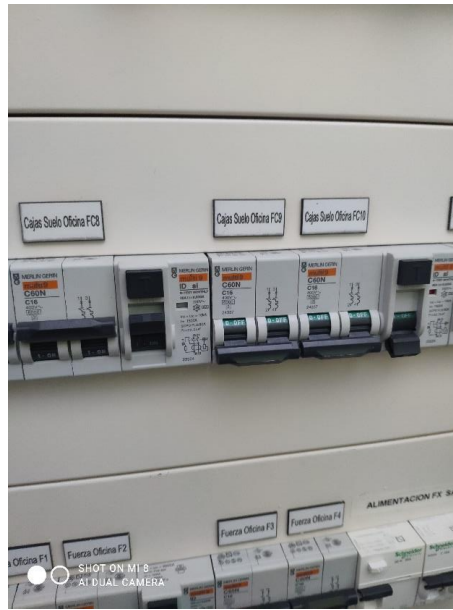
Edificio G.- Planta Segunda Cuadro Secundario Sureste

En este cuadro, el diferencial FCS9-FCS10 se encuentran fuera de uso.

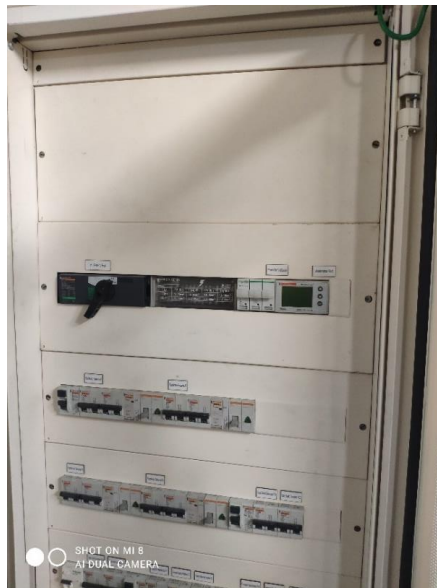
Edificio G.- Cuadro Secundario Zonas Comunes

En este cuadro, el analizador se encuentra averiado.

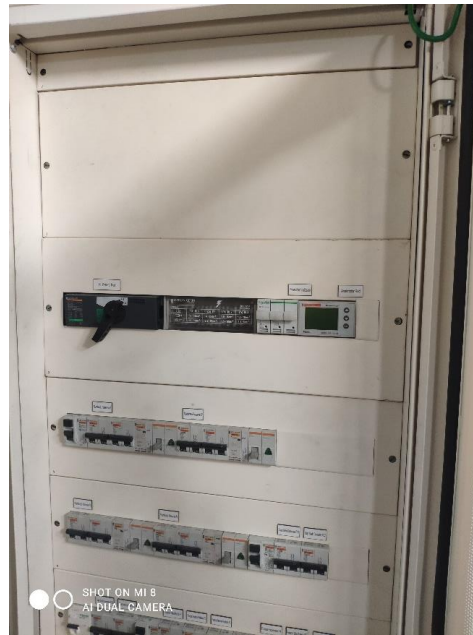
Edificio G.- Cuadro Secundario Parking 1

En este cuadro, el analizador se encuentra averiado.

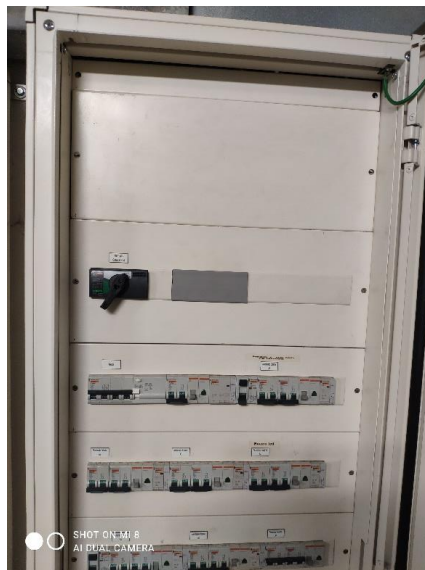
Edificio G.- Cuadro Secundario Aldo. Exterior

En este cuadro falta analizador, portafusibles y toroidal.

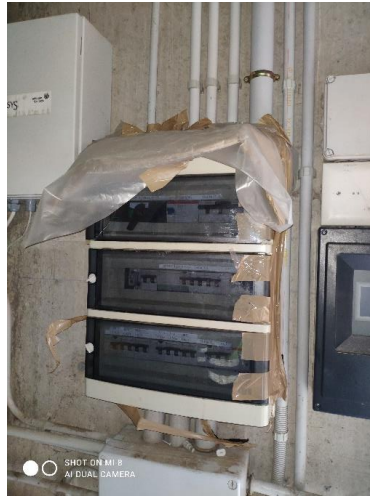
Garaje.- Rampa p4 Cuadro comunicación acceso vehículos

El cuadro tiene la envolvente rota y cae agua dentro del cuadro.

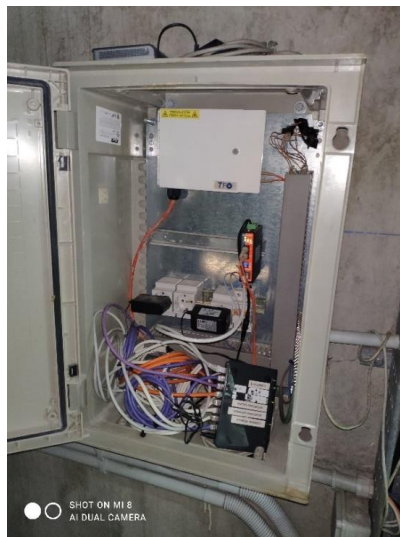
Garaje.- Rampa p4 Cuadro comunicación acceso vehículos

Cableado de router desordenado
