**ACUERDO DE 5 DE JUNIO DE 2018, DEL CONSEJO DE GOBIERNO, POR EL QUE SE DA POR ENTERADO DE LA RESOLUCIÓN DEL CONSEJERO DE FOMENTO Y VIVIENDA POR LA QUE SE DECLARA DE EMERGENCIA LA REPARACIÓN DEL PUENTE SOBRE EL ARROYO SALADO EN EL P.K. 27+450 DE LA A-305, EN EL TÉRMINO MUNICIPAL DE PORCUNA (JAÉN).**

TÍTULO:
<b>MEMORIA JUSTIFICATIVA PARA REPARACIÓN PUENTE SOBRE EL ARROYO SALADO EN EL P.K. 27+450 DE LA A -305, PORCUNA (JAÉN)</b>

CARRETERAS:
<b>A-305, DE ANDÚJAR A BAENA</b>

PRESUPUESTO GENERAL ESTIMADO:	<b>341.104,97 €</b>
FECHA DE REDACCIÓN:	<b>ABRIL 2018</b>
AUTOR:	<b>I.C.C.P. RAMON J. GARCÍA SÁNCHEZ</b>

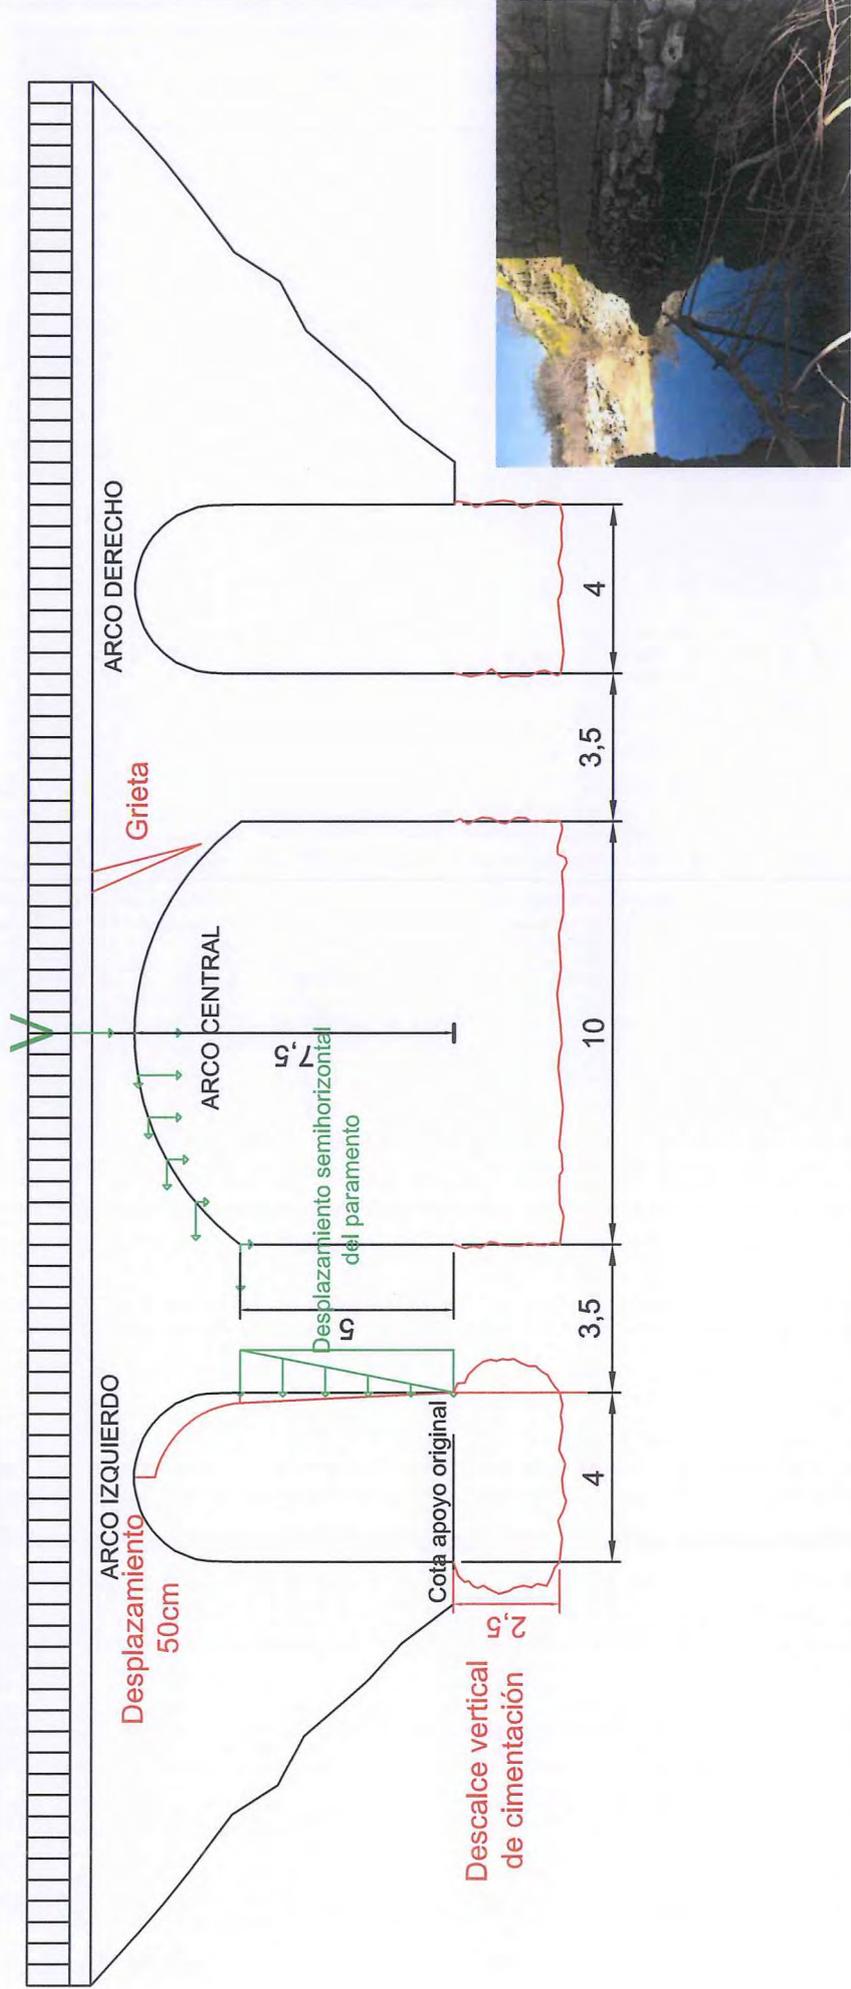
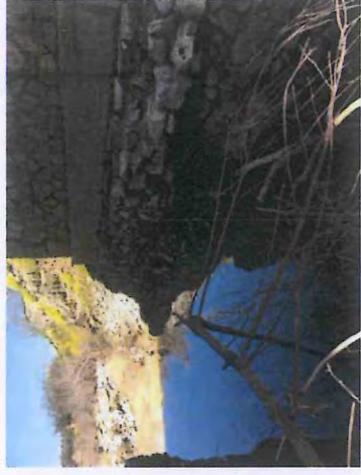
# ESTADO ACTUAL

- Según miramos el puente desde aguas abajo hacia aguas arriba, podemos ver que la bóveda izquierda ha colapsado por completo, detectando una rótula plástica en la clave del arco y sufriendo por tanto un descenso de la misma de 50 cm en vertical, aproximadamente.

- Paramento derecho del apoyo de la bóveda izquierda, con un desplazamiento en horizontal y un giro en su parte superior hacia el interior de la bóveda.

- Descenso horizontal de todo el paramento superior de la bóveda y por tanto una falta de apoyo de la losa de hormigón superior.
- Se detecta una fisura en el paramento superior del arco central, situada un metro a la derecha de la clave, fisura que es ancha en su parte superior y estrecha en la inferior, lo que determina un posible giro del arco central, provocado por la falta de confinamiento lateral por el desplazamiento de la bóveda izquierda.

- Grieta vertical en la intersección de la bóveda izquierda y la central, lo que demuestra un giro hacia el interior de la bóveda colapsada de toda esa masa.

- Observando la losa de hormigón superior podemos ver una deformación clara, tanto en una vista longitudinal del tablero como en una transversal, debido a la pérdida de material bajo la misma por la pérdida de la bóveda. Deformación que sigue aumentando llegaría a la rotura plástica del tablero.
