# **MEMORIA FINAL**

## **RESTAURACIÓN DE LIENZOS DEL ALTAR MAYOR DE LA COLEGIATA DE LOS SANTOS JUSTO Y PASTOR, GRANADA**

Expediente B053721CA18BC

Empresa adjudicataria: Predela, Conservación y  
Restauración de obras de arte s.l.

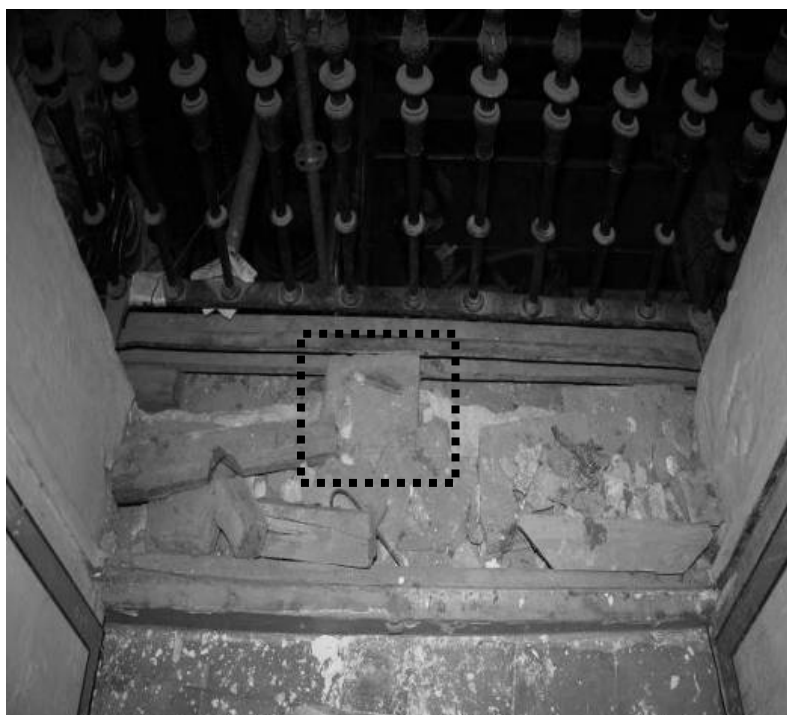
Durante el proceso de desmontaje de los cuadros, se apreció que la solería de los dos balcones que hay más próximos al retablo, descansaba en parte sobre la moldura de madera dorada del marco. Como para la separación de los cuadros de la pared ha sido necesario separar el marco, ha sido necesario desmontar parte de esas solerías de los balcones que se apoyaba precisamente en el marco de madera, tal y como se aprecia en la siguiente fotografía (remarcado en el cuadro se aprecia una de las losas de barro apoyada sobre el listón de madera del dosel del marco dorado, en el balcón de la izquierda sobre el cuadro de la Visión de San Pedro).

Foto 003. Detalles del balcón sobre el cuadro de S. Pedro antes. Remarcado la solería sobre el dosel del marco; a la derecha se ve el nuevo rodapiés.

Documentación fotográfica. Desmontaje de la solería de barro macizo mal colocada, rota o inadecuada. Resane de superficies. Ensolado con baldosas cerámicas con mortero bastardo, peraltando el perímetro exterior del balcón con una moldura/rodapiés de barro cocido que impida la escorrentía de agua sobre los cuadros. Limpieza de mecánica y química de los barrotos de madera y metal. Fijación y limpieza de zonas doradas y policromadas. Eliminación de acumulaciones de cera. Desinsectación, consolidación, sellado de grietas y adhesión de maderas deterioradas. Eliminación de óxido de metales y tratamiento inhibitorio de la corrosión. Reintegración cromática de las zonas intervenidas. Protección final de superficies (barnizado).

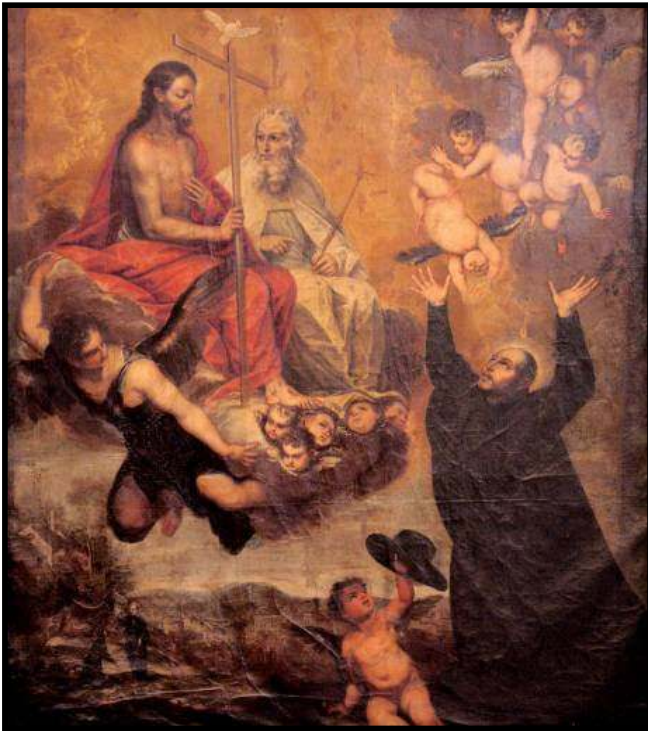
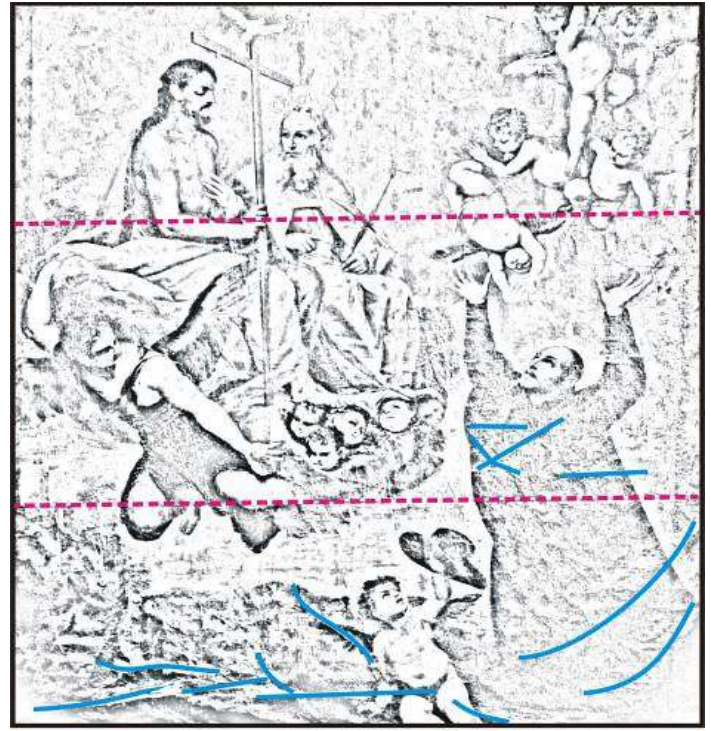
**ANVERSO. Negro/verde oscuro:** faltas de capa pictórica con repinte; **verde:** repinte desbordante de mala calidad y eliminado; **rosa:** repinte para tapar la franja negra que simulaba el marco (trampantojo original de Bocanegra) y que en parte quedaba vista una vez colocado el marco dorado de madera (el resto de las franjas negras se quedaban ocultas con el marco dorado de madera y no fueron repintadas); **flecha naranja:** agujero del textil; **amarillo:** chorreón por limpieza/barnizado de barrotos del balcón situado sobre el cuadro; **marrón texturado:** zonas de color muy craquelado (se corresponde a determinadas zonas de color siempre de tono oscuro marrón o negro-azulado);

Foto 018. **REVERSO. Cuadrados de línea roja discontinua:** zona de parches en el reverso. El parche grande (cuadrado de la esquina inferior izquierda en el reverso), se corresponde a una zona con la tela debilitada y pequeñas perforaciones, por lo que se trató toda la zona con este parche de tafetán. Las zonas marcadas en el perímetro se corresponden con los parches con los que se han tapado los agujeros de las perforaciones del textil por haber estado clavado a la pared. Se trata de dos filas separadas unos 12 cm entre sí, de pequeñas perforaciones cada 7-14 cm. La oxidación de las tachuelas y la descomposición de la tela ha implicado en algunos casos la colocación de pequeños injertos de tela de lino envejecida; **cuadrados rojos:** parches originales quitados por su mal estado; **línea verde discontinua:** zona de manchas de humedad.

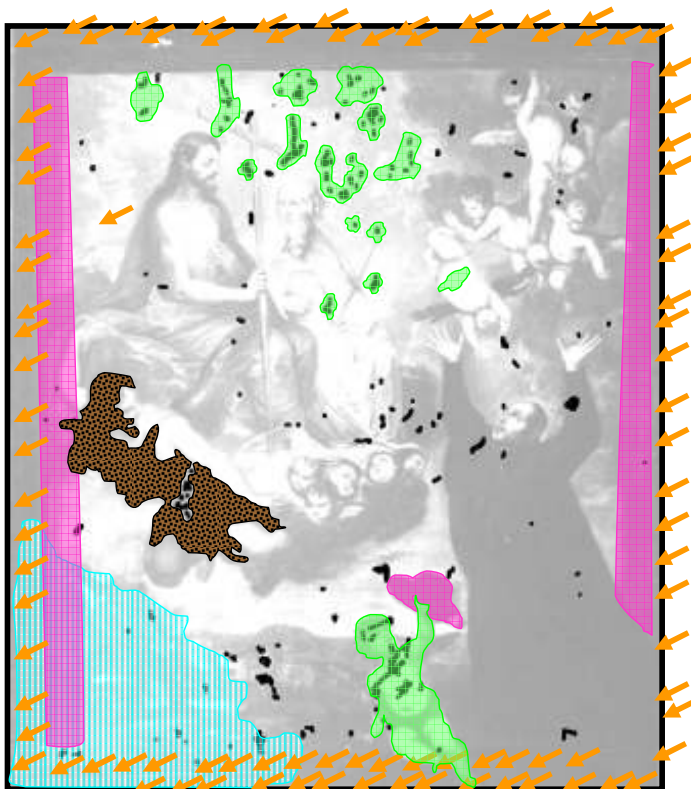
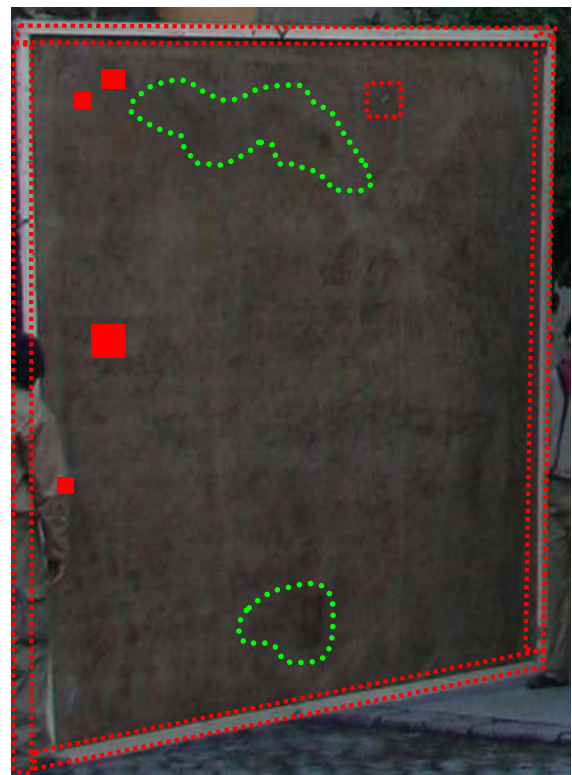
Foto 019. La visión de la Trinidad antes de la restauración.

**ANVERSO. Negro/verde oscuro:** faltas de capa pictórica con repinte; **verde:** repinte desbordante de mala calidad y eliminado; **rosa:** repinte para tapar la franja negra que simulaba el marco (trampantojo original de Bocanegra) y que en parte quedaba vista una vez colocado el marco dorado de madera (el resto de las franjas negras se quedaban ocultas con el marco dorado de madera y no fueron repintadas); **flecha naranja:** agujero del textil; **azul claro rallado en vertical:** zona con salpicaduras de cera; **marrón texturado:** zonas de color muy craquelado (se corresponde a determinadas zonas de color siempre de tono oscuro marrón o negro-azulado).

Foto 020. **REVERSO. Cuadrados de línea roja discontinua:** zona de parches en el reverso. El parche grande (cuadrado de la esquina inferior izquierda en el reverso), se corresponde a una zona con la tela debilitada y pequeñas perforaciones, por lo que se trató toda la zona con este parche de tafetán. Las zonas marcadas en el perímetro se corresponden con los parches con los que se han tapado los agujeros de las perforaciones del textil por haber estado clavado a la pared. Se trata de dos filas separadas unos 12 cm entre sí, de pequeñas perforaciones cada 7-14 cm. La oxidación de las tachuelas y la descomposición de la tela ha implicado en algunos casos la colocación de pequeños injertos de tela de lino envejecida **cuadrados rojos:** parches originales quitados por su mal estado; **línea verde discontinua:** zona de manchas de humedad.

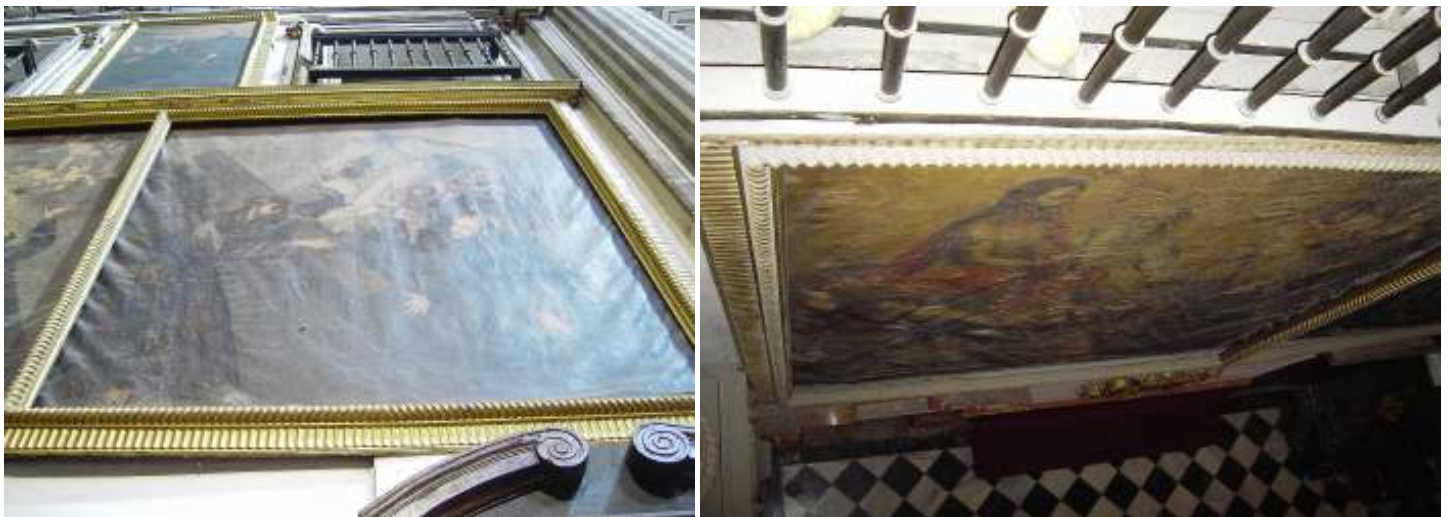
Fotos 023 y 024. Fotos rasantes de los cuadros antes de la intervención.

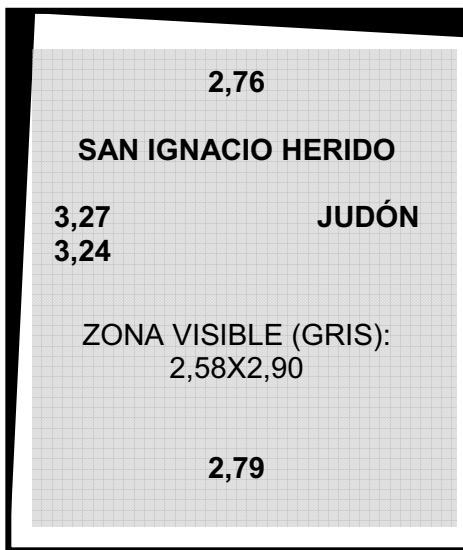
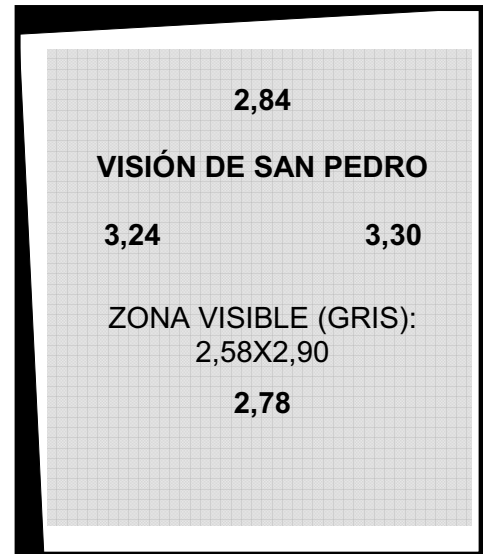
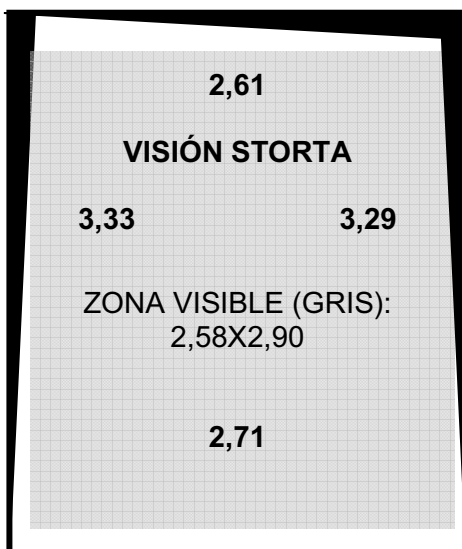
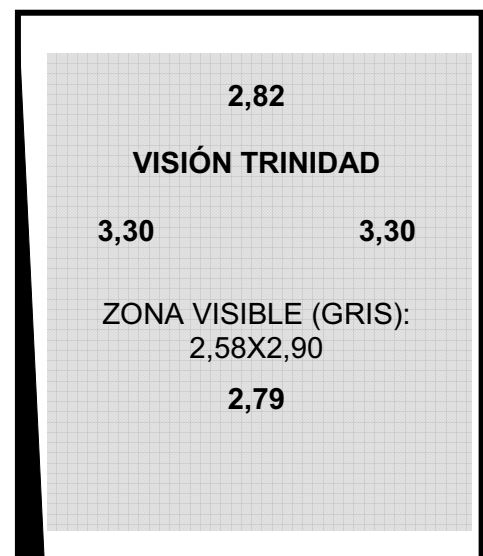
- Mutilaciones de casi todos los perímetros de los cuadros grandes que han sido cortados irregularmente para que encajen en el nuevo marco de madera que se puso. El recorte y doblado puede llegar a los 10 cm.

En los siguientes dibujos, los triángulos negros marcan las zonas recortadas y el cuadro gris, la zona visible a través del marco dorado de madera (el resto aparecía oculto por el marco de madera).

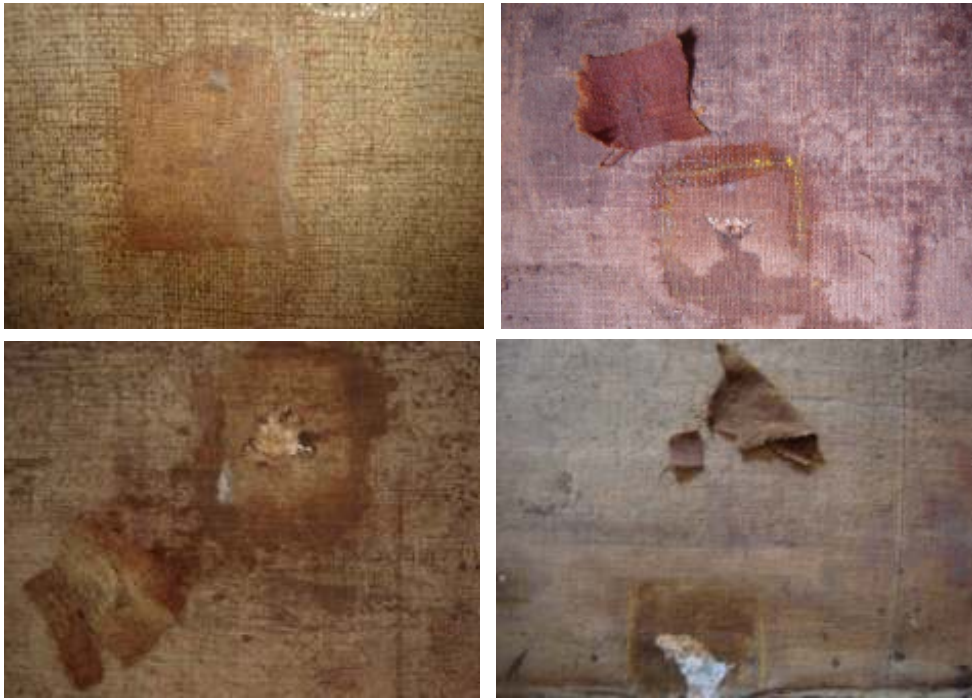
Había algunos parches, de tela similar a la original pero de cuya original se duda, que han sido eliminados en su totalidad por su mal estado: debilidad de la tela, falta de adhesión por descomposición del adhesivo (probablemente engrudo de harina en los formatos grandes y cera-resina en el cuadro más pequeño), así como por su excesivo tamaño respecto al soporte que reforzaban. Los deterioros que subsanaban eran desfibrados de la tela original o pequeñas perforaciones, salvo en el cuadro de S. Ignacio Azotado el que el parche reforzaba un agujero en forma de L de unos 6x6 cm.

Fotos 027 a 030. Detalles de los parches del cuadro de la Visión de la Storta.

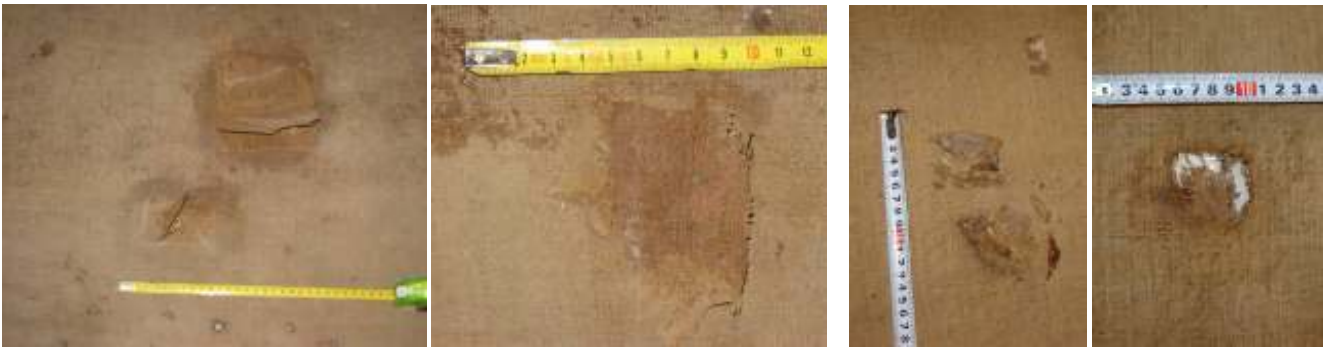
Fotos 031 y 032. Detalles de los parches del cuadro de la Visión de la Trinidad.

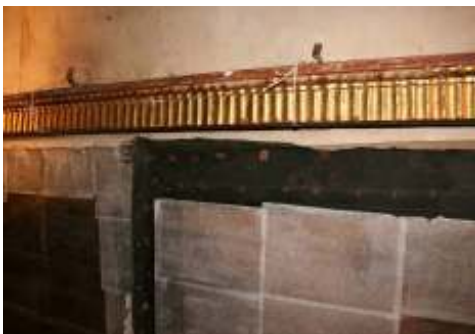
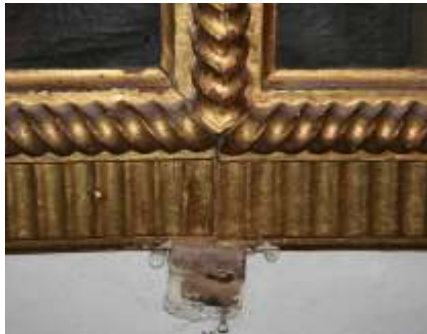
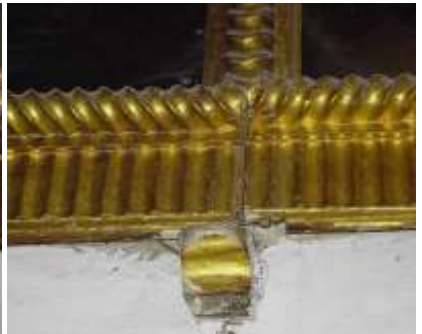
- No se han detectado ampollas ni calcinaciones por quemadura, aunque sí hay salpicaduras de cera, especialmente en las zonas más cercanas al retablo. Ver foto 066.

Foto 065. Detalle del dosel colgado en el lateral izquierdo del retablo (quitado junto con el marco en el derecho). Fotos 066 y 067. Detalle del apoyo central del marco de la derecha del altar.

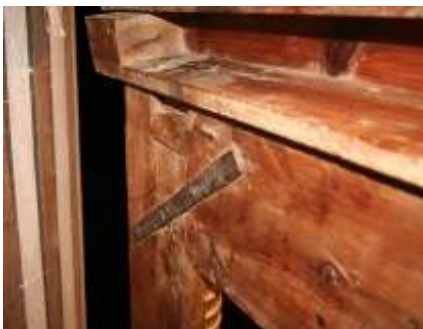
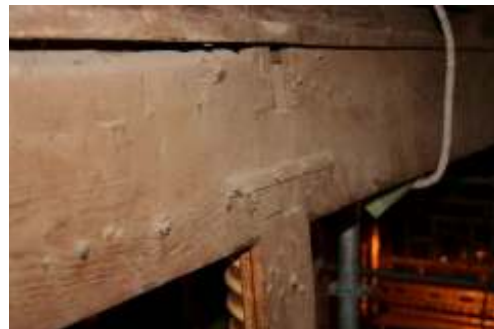
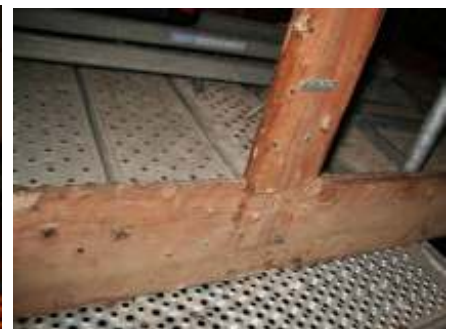
Debemos señalar también que en este momento y para adaptar el marco original pintado con trampantojo al nuevo marco de madera dorada, es cuando se realizan numerosos repintes que ocultan este marco en parte, especialmente en los laterales verticales de todos los cuadros y para adaptarlo a la zona visible que deja el marco. Estudiando estos repintes podemos deducir que, por las tonalidades aplicadas en ellos, la obra original se encontraría ya muy sucia y/o oscurecida, por lo que los repintes se hacen imitando estos colores ya envejecidos y oscurecidos. Ver fotos 068 y 085.

Fotos 068 a 070. El marco de la derecha cuando estaba apoyado en el andamio con el dosel unido. Esquina superior y centro superior e inferior. Se aprecian los refuerzos de pletinas metálicas de hierro clavadas y una nueva niquelada puesta en la intervención.

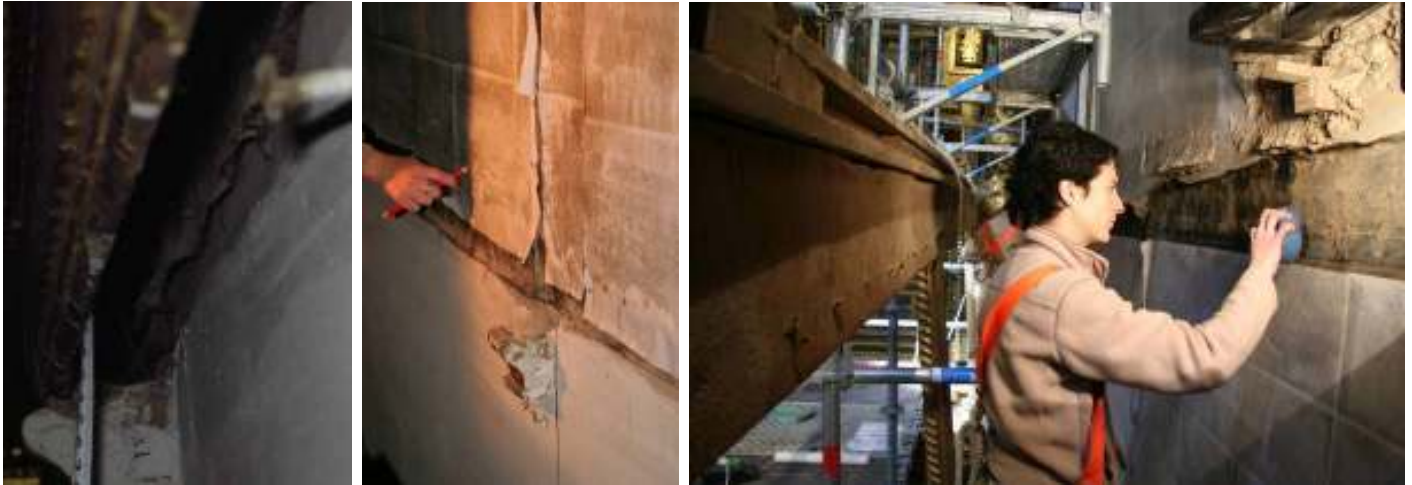
Fotos 072 a 074. Borde inferior de las telas y marco de la derecha. Limpieza en húmedo del borde de la Visión de la Storta y aspecto del marco a la derecha con el dosel unido y restos de clavos con los que se unieron los lienzos a éste.

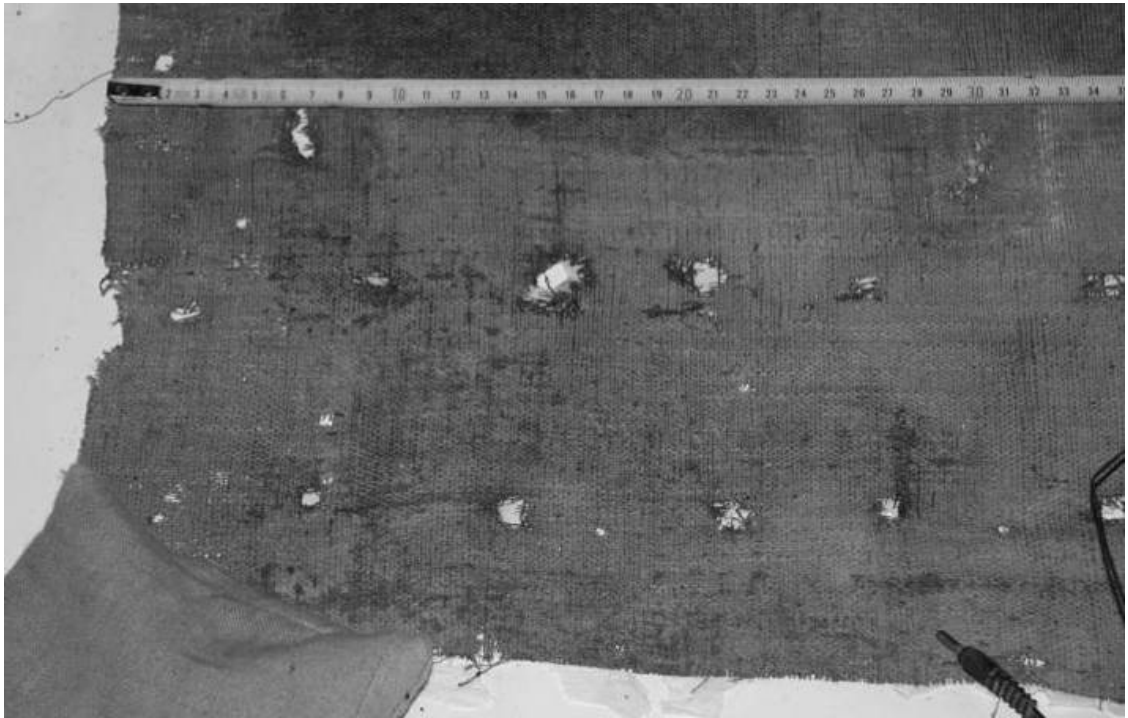
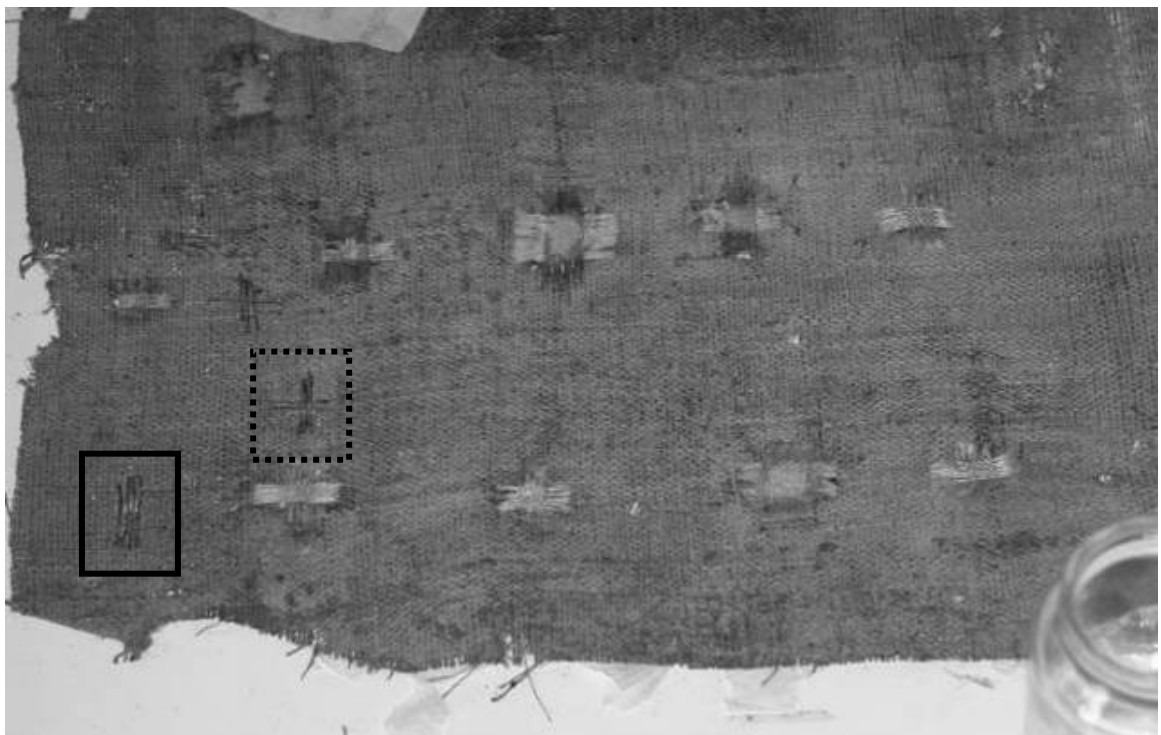
Detalles de las fotos 035 y 036. Detalles de los parches del cuadro de Visión de la Storta. En el cuadrado negro: detalle de un lañado simple con 4 lañas; en el cuadrado de línea discontinua: lañado cruzado. El resto de los tratamientos son ejemplos de injerto-parche.

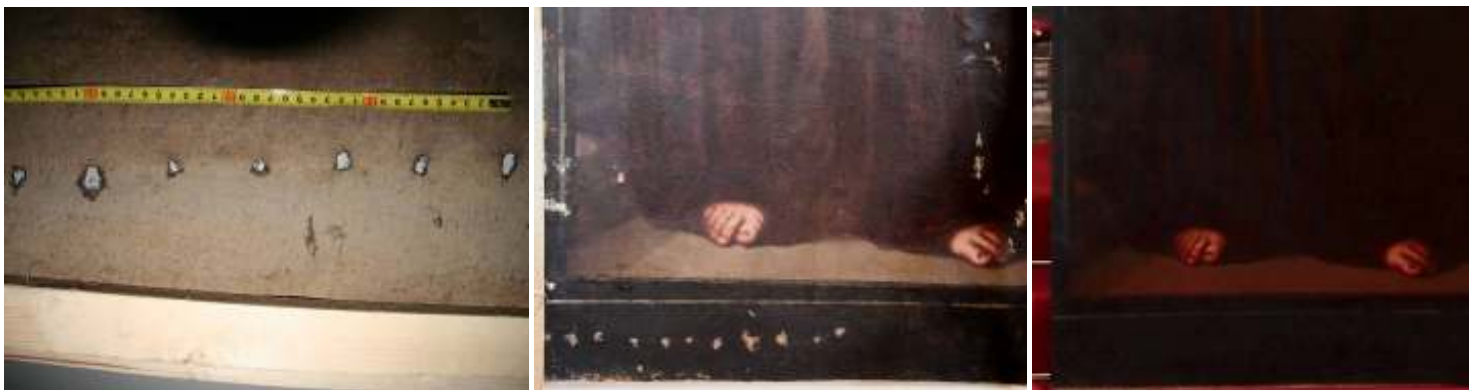
Fotos 110 a 112. Detalles del reverso del cuadro, aspecto de las perforaciones por clavarlo a la pared y aspecto final de esta zona.

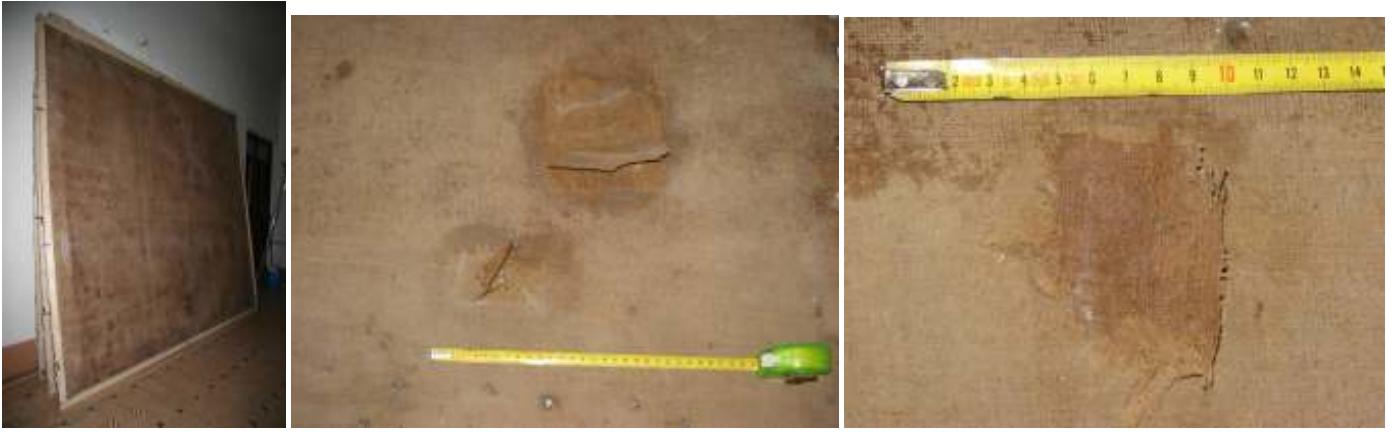
Fotos 118 a 120. Detalles del reverso de la Visión de la Trinidad. Los únicos tres parches antiguos que se han sustituido.

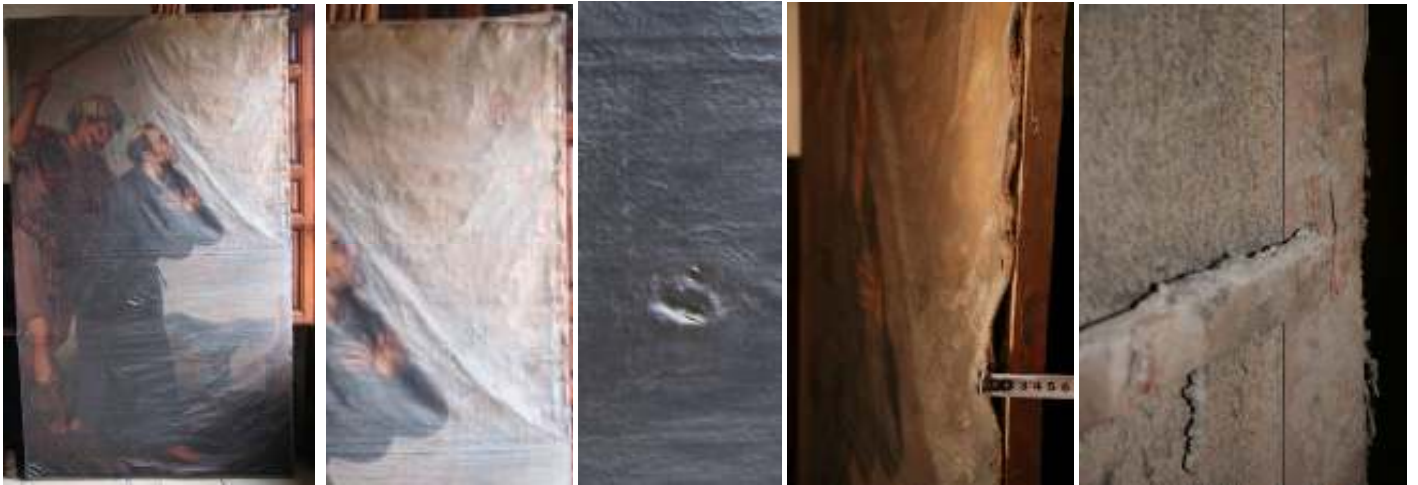
Fotos 130 a 132. Estado de S. Ignacio azotado (con dos detalles), destensado de la esquina superior derecha y suciedad del reverso.

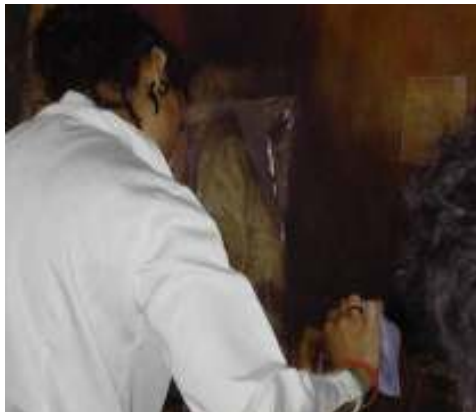
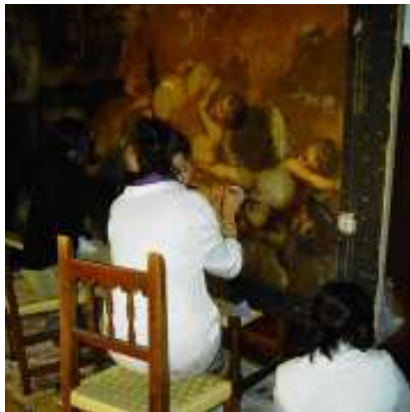
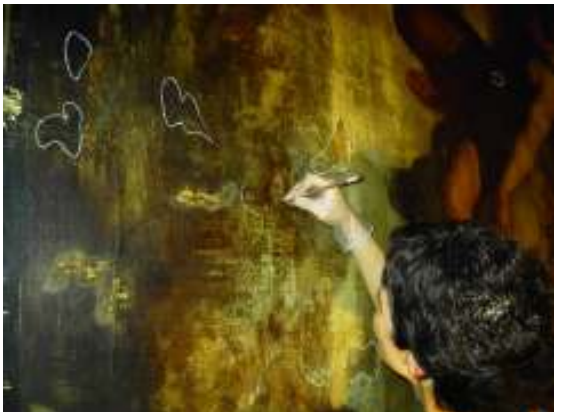
Fotos 157 a 159. Proceso de limpieza de la Visión de S. Pedro. Centro y derecha, repaso de fijación y eliminación de repintes en la Visión de la Trinidad.

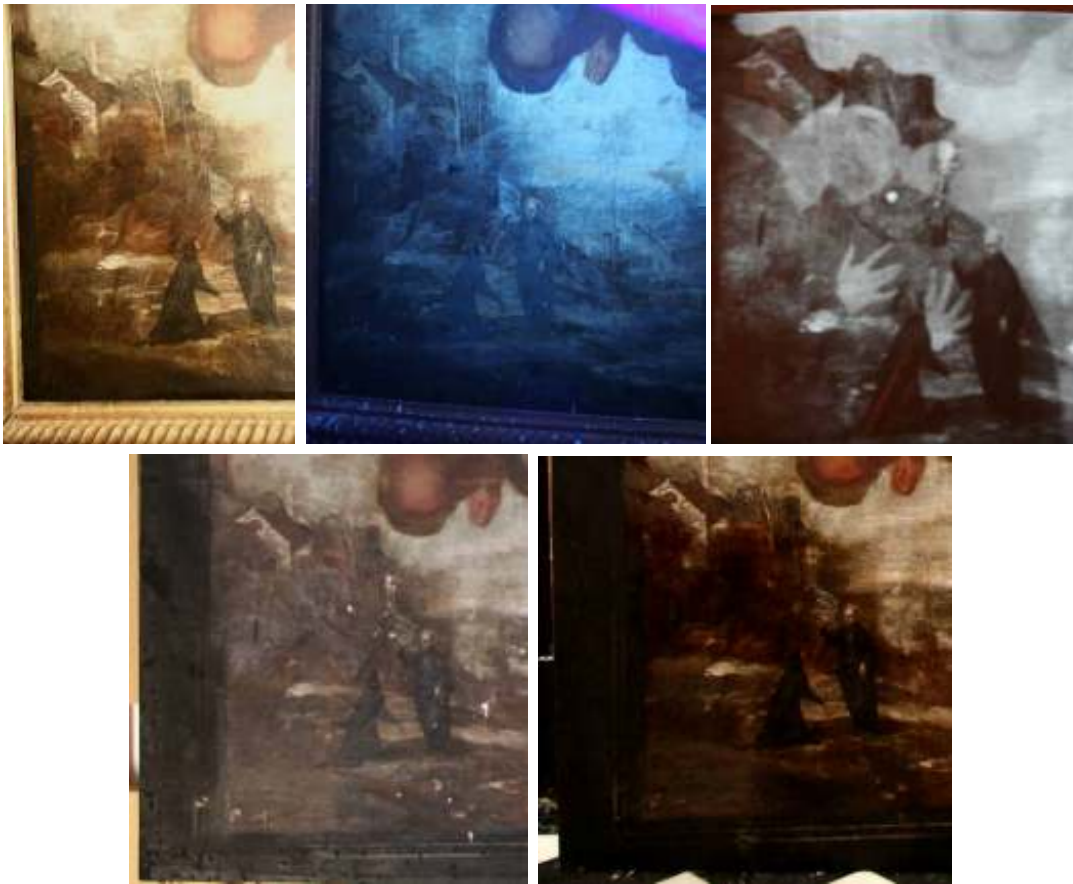
Fotos 160 a 164. Estudio del arrepentimiento localizado en la Visión de la Trinidad (antes del proceso, infrarrojos, ultravioleta, ya limpio y aspecto final).

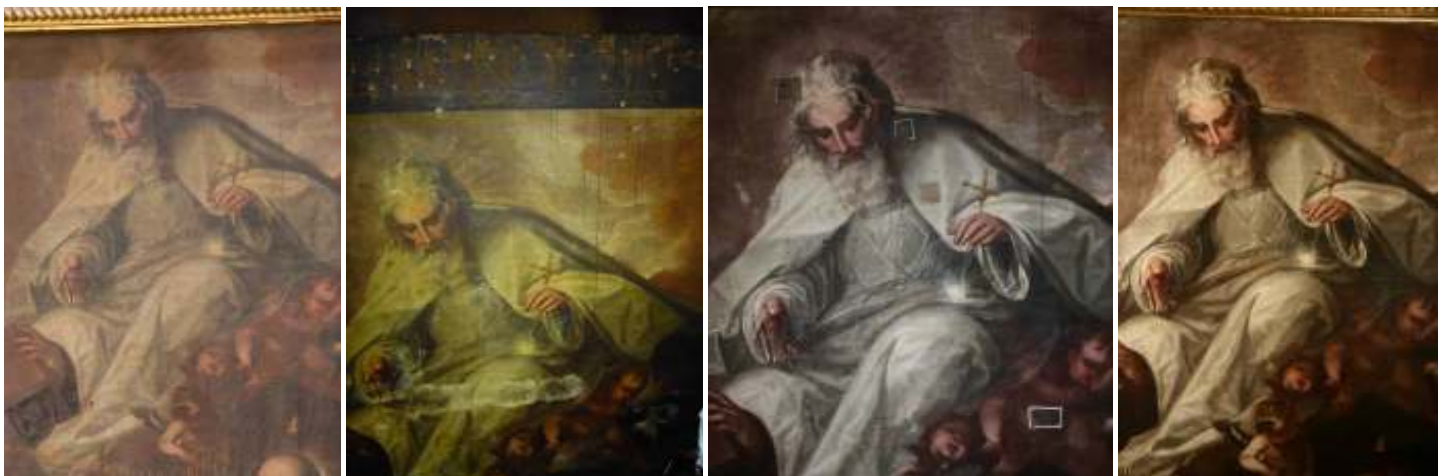
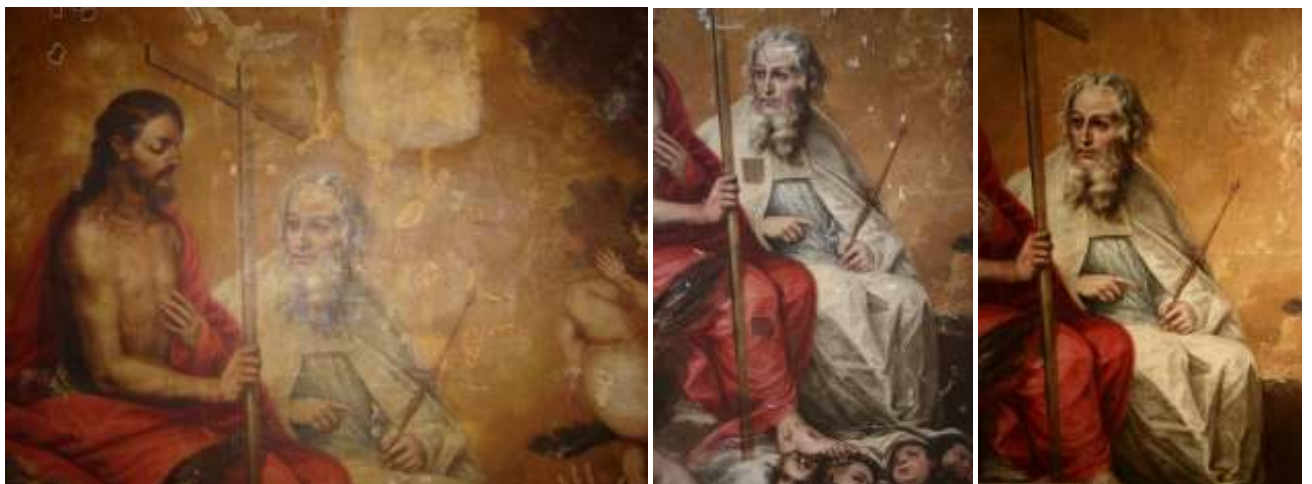
Fotos 165 a 168. Evolución de un detalle de la Visión de la Storta. Abajo, fotos 169 a 171. Proceso de limpieza en la Visión de la Trinidad.

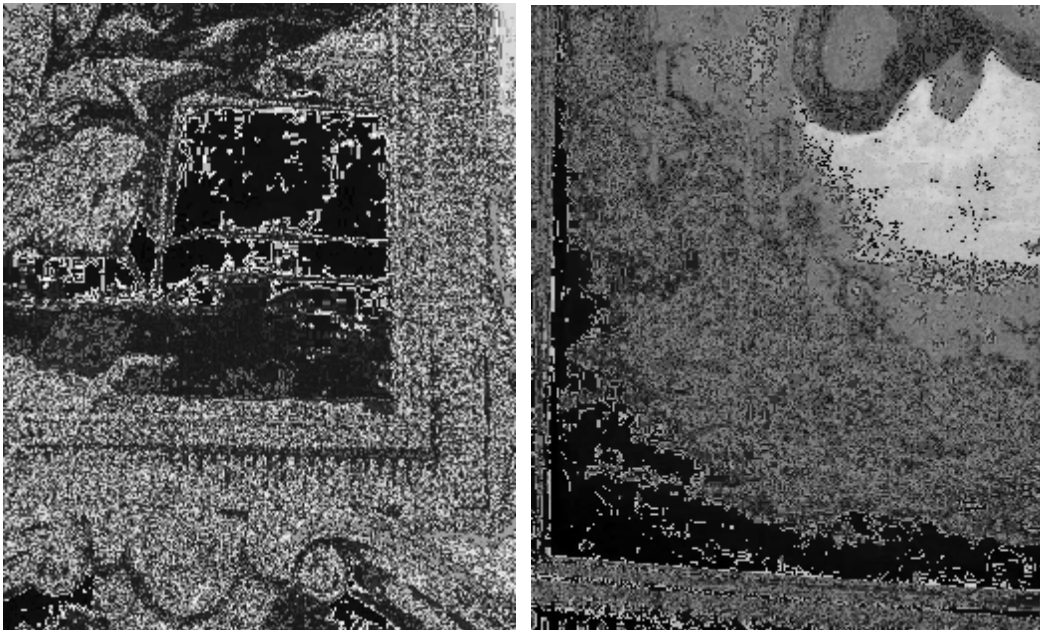
Con la luz ultravioleta, se detectaron numerosas gotas de cera, especialmente en los laterales de los cuadros más próximos al retablo (lateral derecho de la Visión de S. Pedro e izquierdo de la Visión de la Trinidad).

Detalles de los cuadros de la Visión de S. Pedro y de la Visión de la Trinidad (con ultravioleta), con salpicaduras de cera provenientes de iluminación con velas.

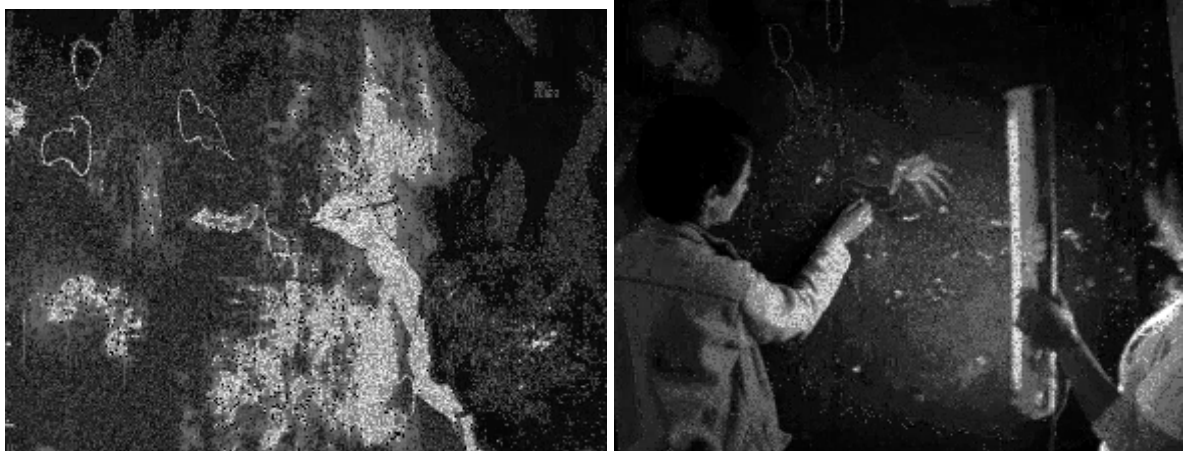
Detalle del marcado de repintes en la Visión de la Trinidad y de la Visión de la Storta, con la ayuda de luz ultravioleta.

La extensión de los repintes se marcaron con tiza y se eliminaron por su mala integración y desbordamiento de las lagunas que disimulaban; se hizo con dimetilformamida al 5% en nitro y ayuda de bisturí.

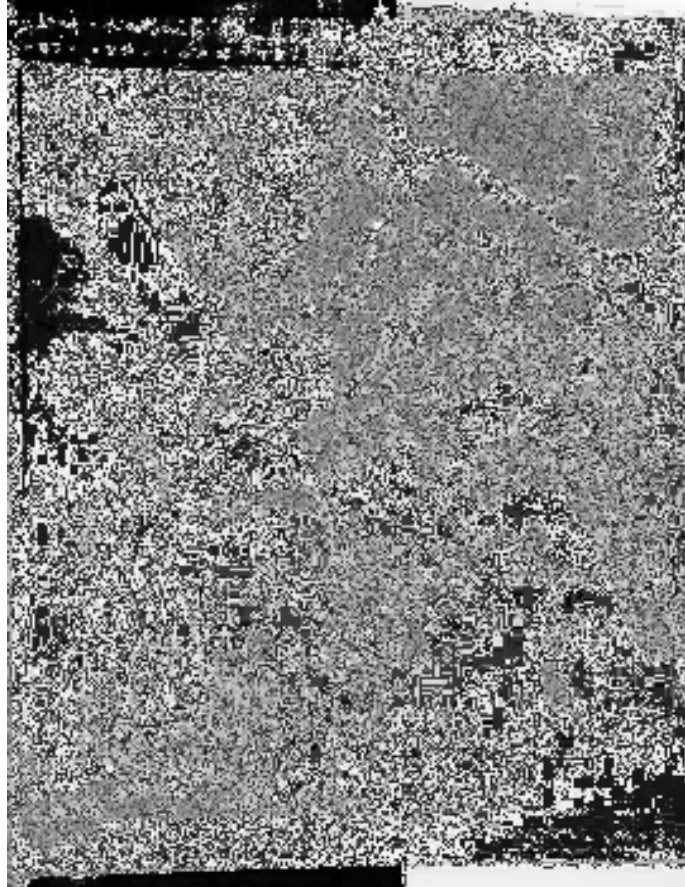
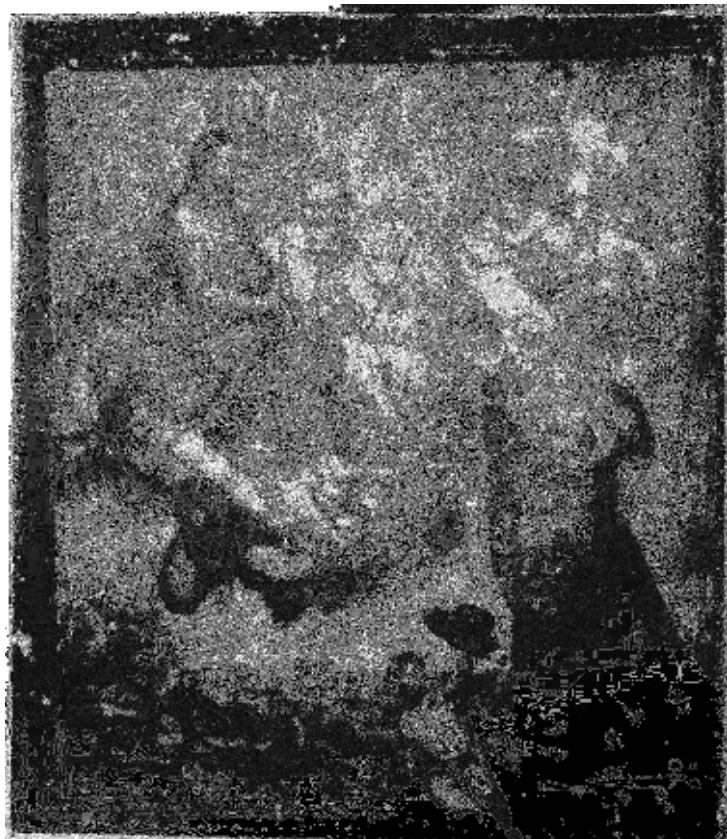
Detalles del marcado de repintes en la Visión de la Trinidad y de la Visión de la Storta, realizado con la ayuda de luz ultravioleta.

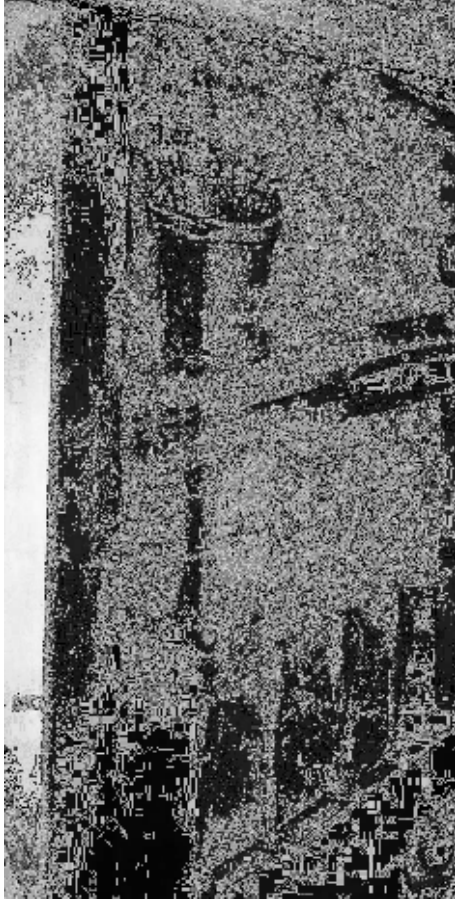
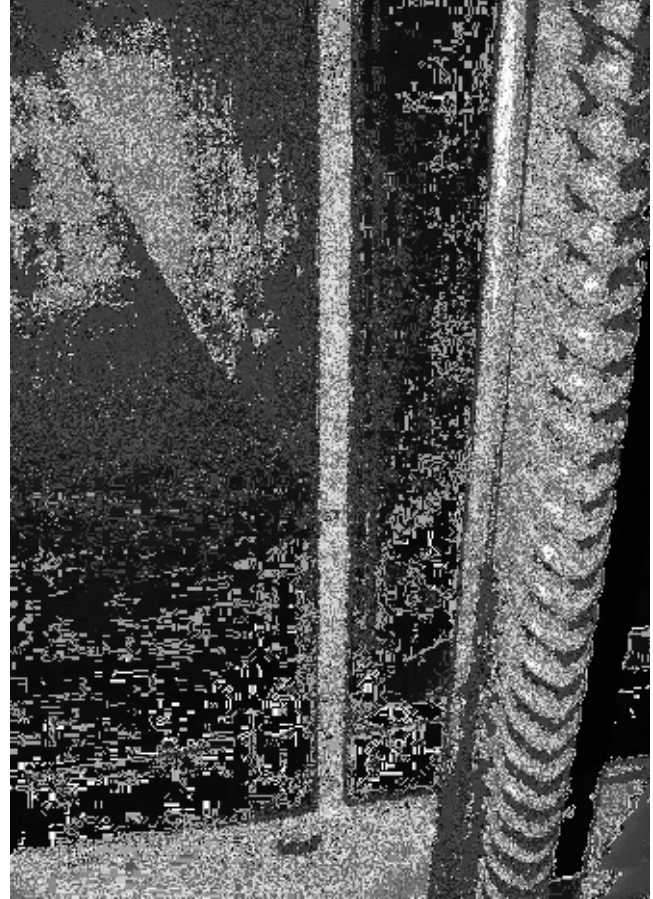
Fotos 172 y 173. Detalles de la pletinas en L colocadas para sujetar los cuadros al muro y listón sobre el que descansan los cuadros de mayor tamaño

tope, junto con otro colocado en el borde superior, para que el marco no toque las pinturas de mayor tamaño. El marco se ha atornillado al frontal de ese listón y se ha apoyado en los arcos de las puertas que hay debajo de los cuadros. En la parte superior se ha sujetado a las maderas embutidas en la pared. En el caso de los dos cuadros pequeños, los cuadros se han sujetado al marco con pletinas que, atornilladas en los marcos, hacen presión sobre los lienzos; por ello se han protegido en las zonas de contacto, en todos los casos, con tiras de goma espuma autoadhesiva que vite el roce con la capa pictórica. Los marcos se han sujetado de nuevo a la pared con los clavos originales.

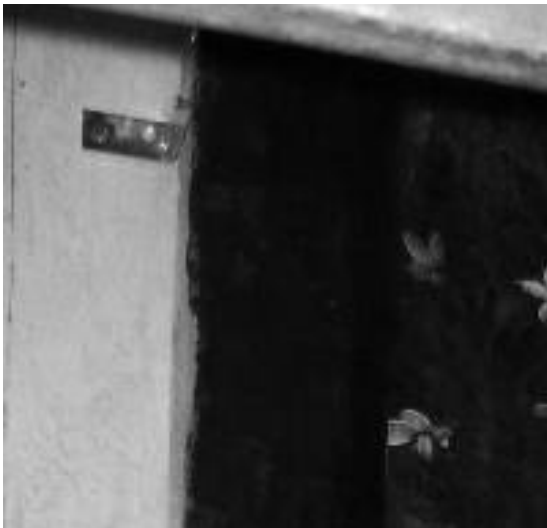
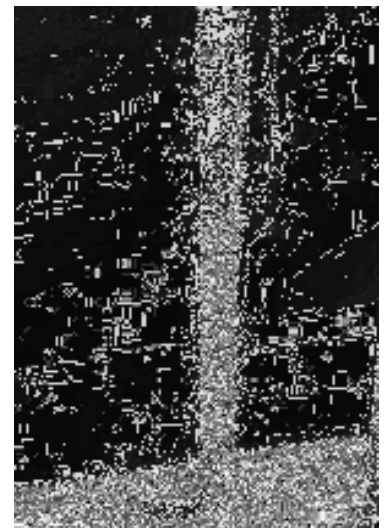
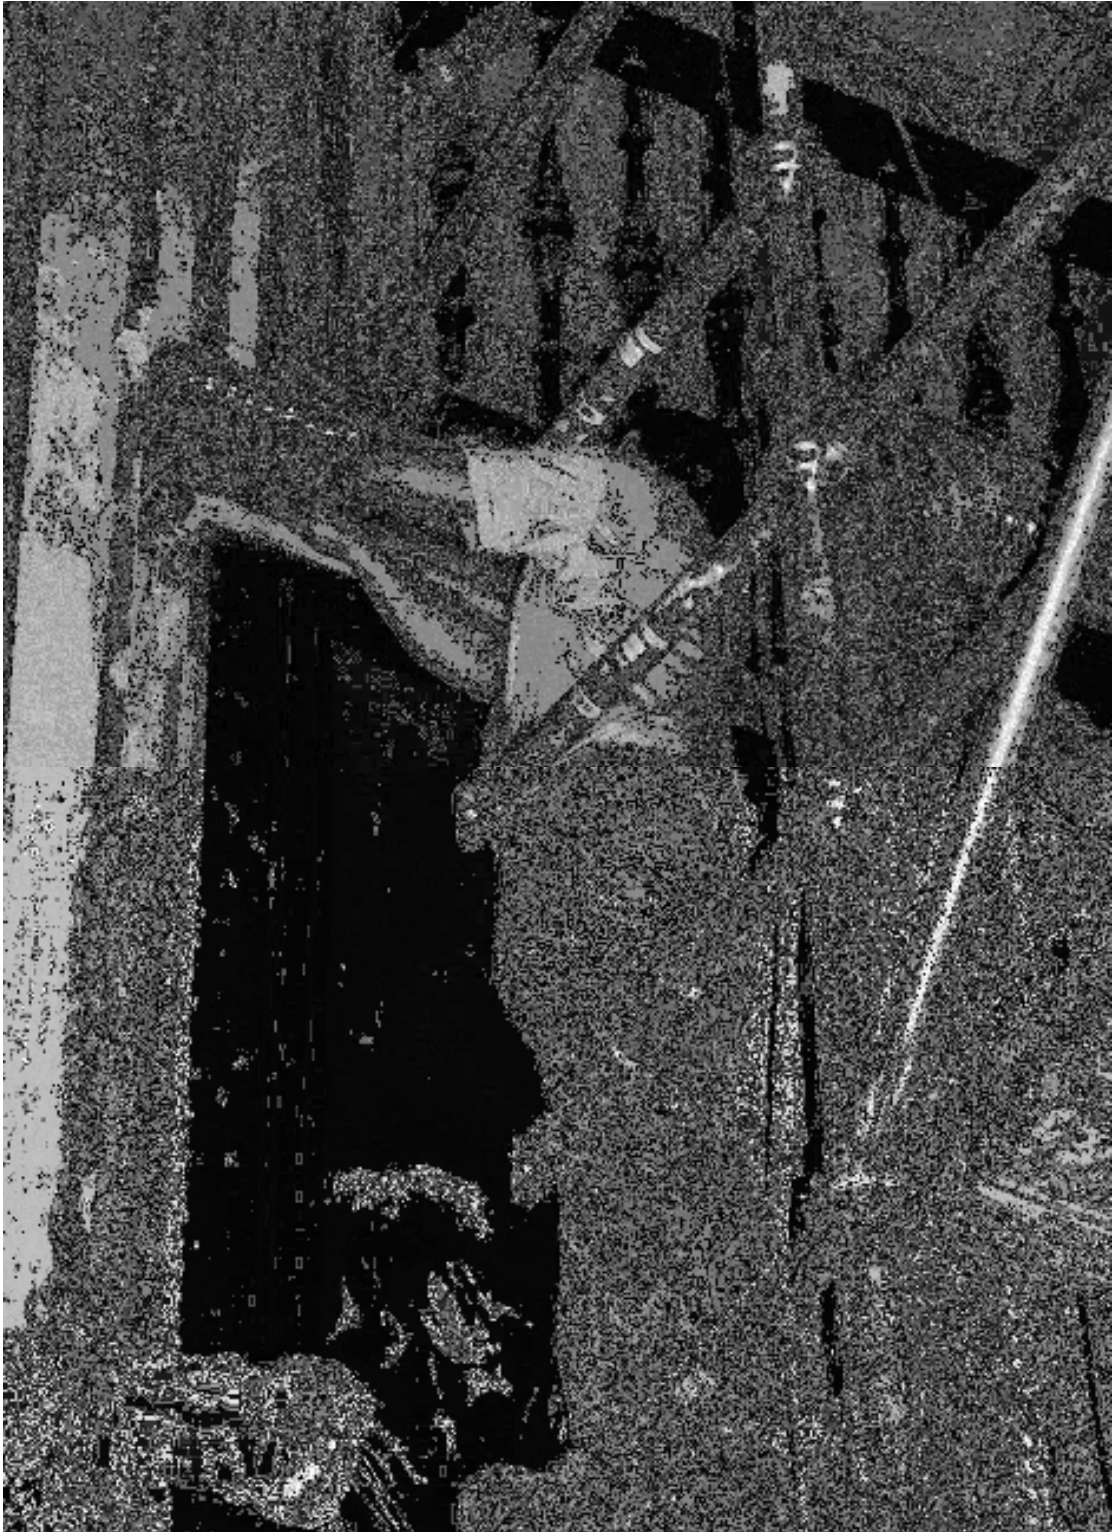
Foto 174. Colocación de listones de madera, atornillados a la pared independientemente que los cuadros, para que hagan de tope con el marco y que éste no roce con las pinturas.

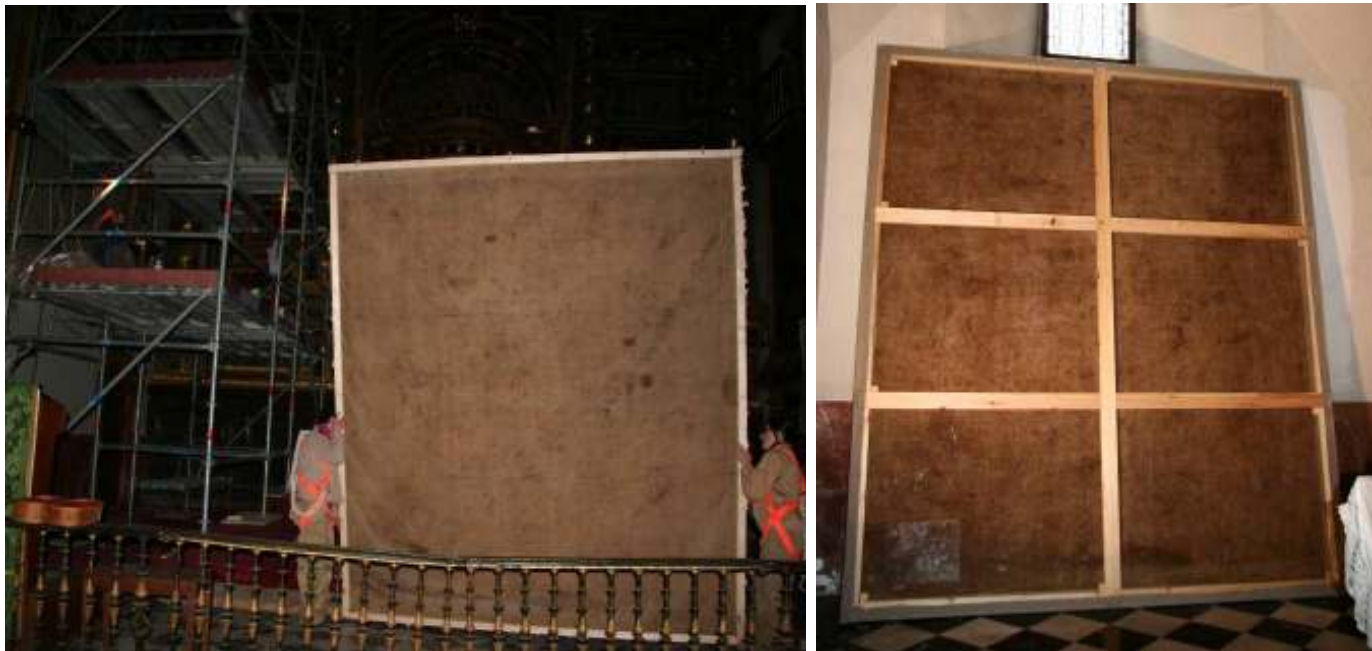
Fotos 175 y 176. El reverso de S. Ignacio herido, antes y después de la intervención.
