# **MEMORIA FINAL**

## **RESTAURACIÓN DE LIENZOS DEL ALTAR MAYOR DE LA COLEGIATA DE LOS SANTOS JUSTO Y PASTOR, GRANADA**

Expediente B053721CA18BC

Empresa adjudicataria: Predela, Conservación y  
Restauración de obras de arte s.l.

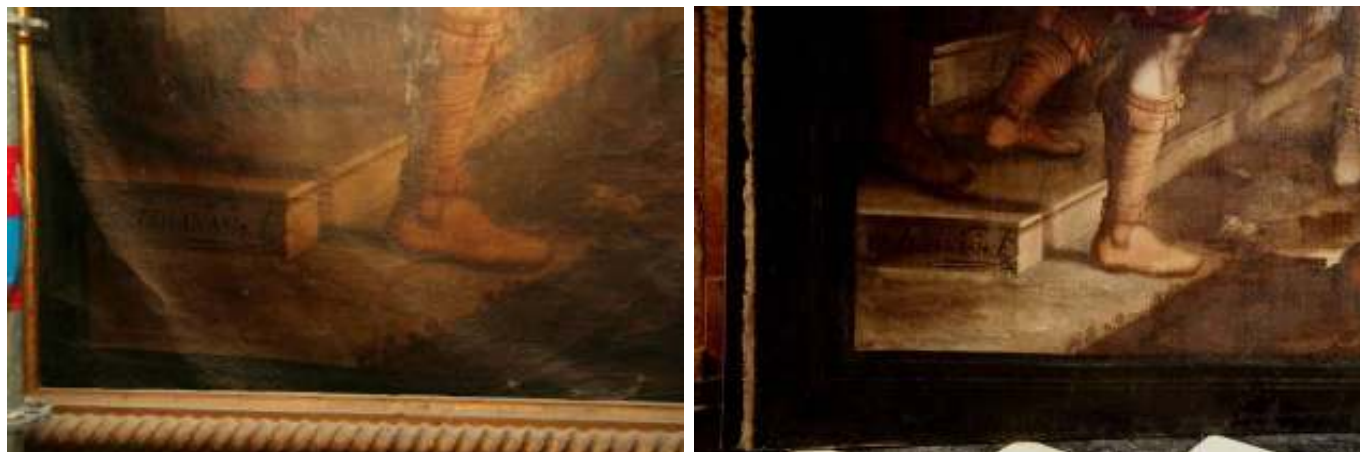
Fotos 177 y 178. Detalles de antes y después de la restauración de S. Ignacio herido.

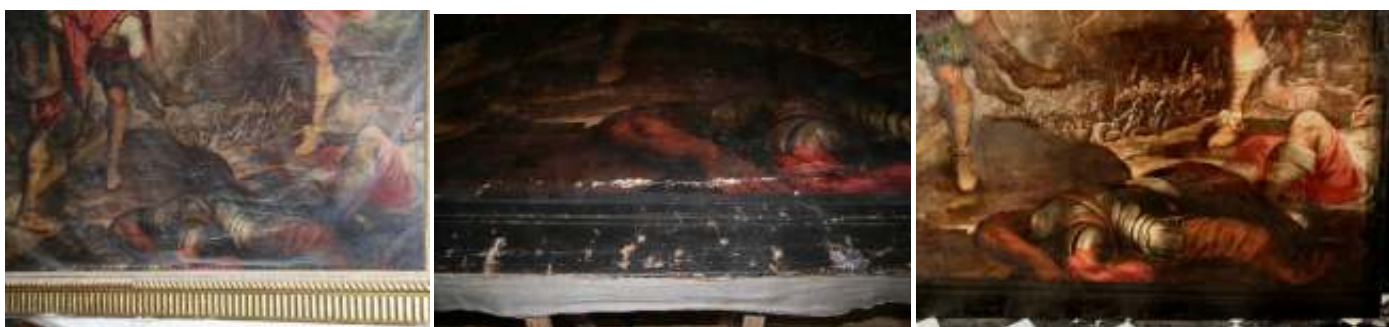
Fotos 179 a 181. Detalles de antes, durante y después de la restauración de S. Ignacio herido.

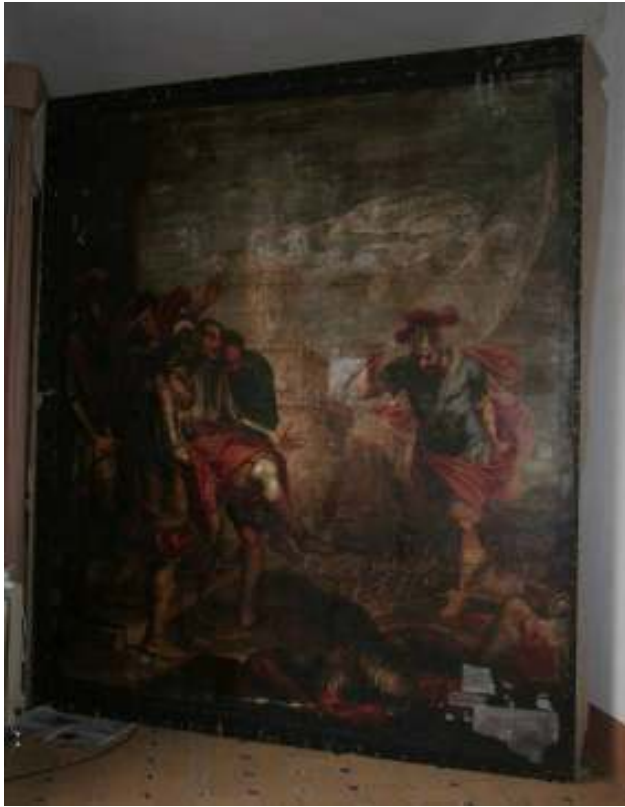
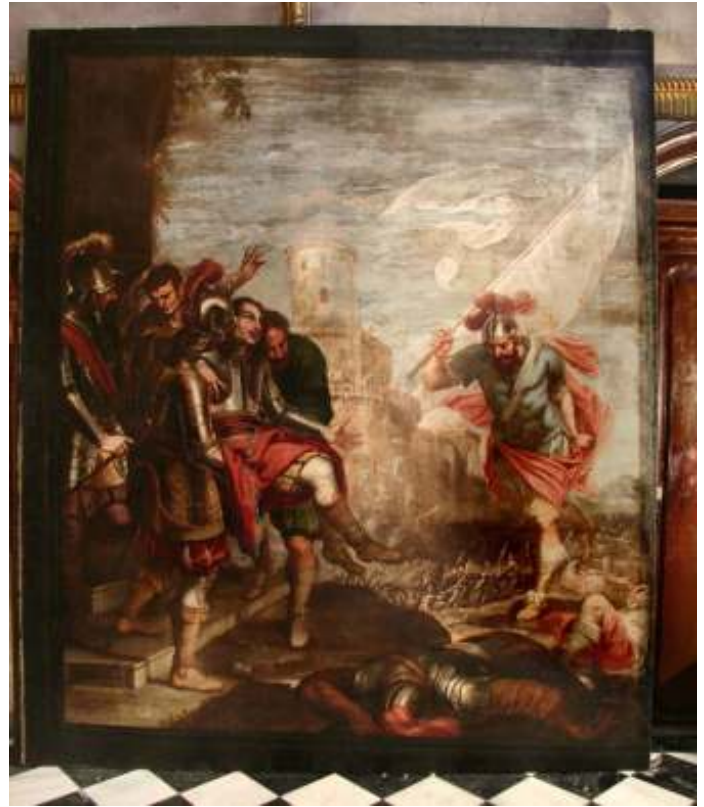
Fotos 182 y 183. Vista general durante la restauración y aspecto final de S. Ignacio herido.

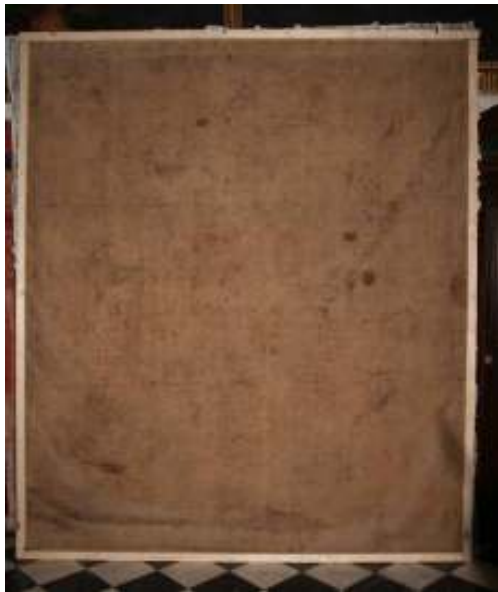
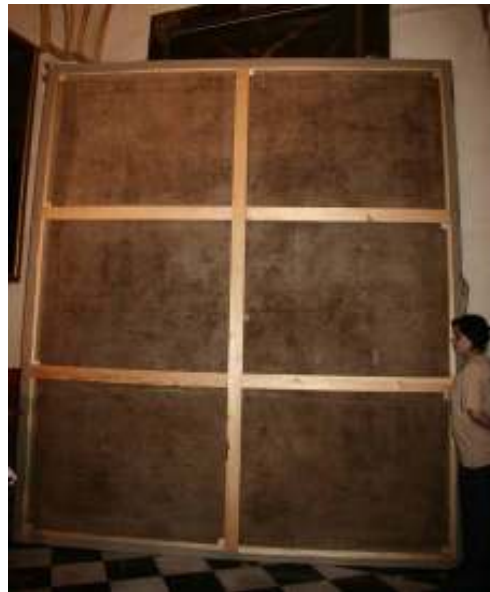
Fotos 184 y 185. El reverso de la Visión de S. Pedro, antes y después de la intervención.

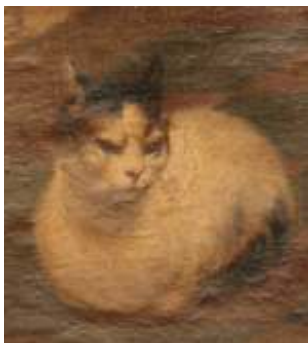
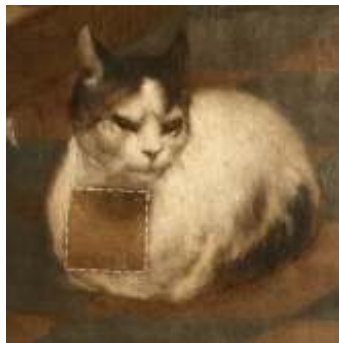
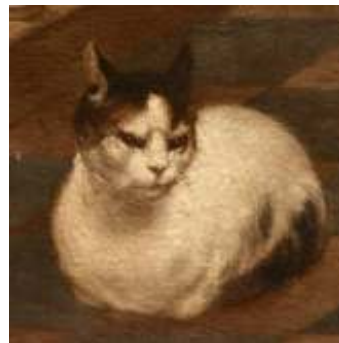
Fotos 186 a 188. Detalle del estado, proceso de limpieza y resultado de la restauración en la Visión de S. Pedro.

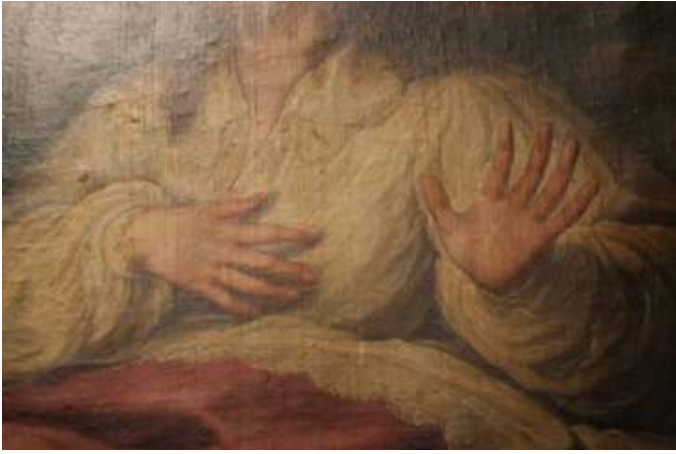
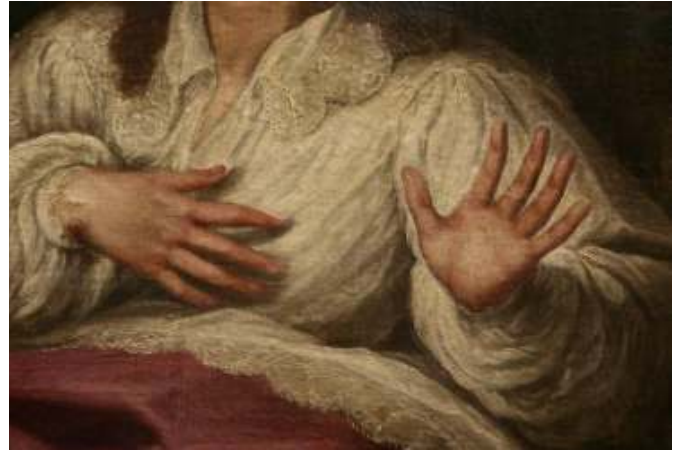
Fotos 189 a 191. Detalle del estado y resultado de la restauración en la Visión de S. Pedro.

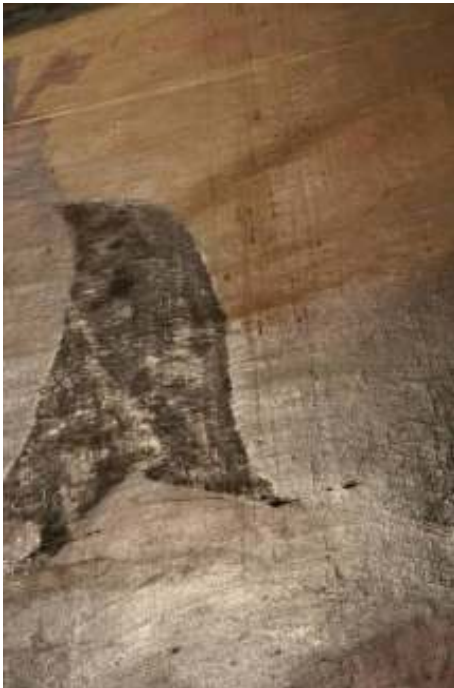
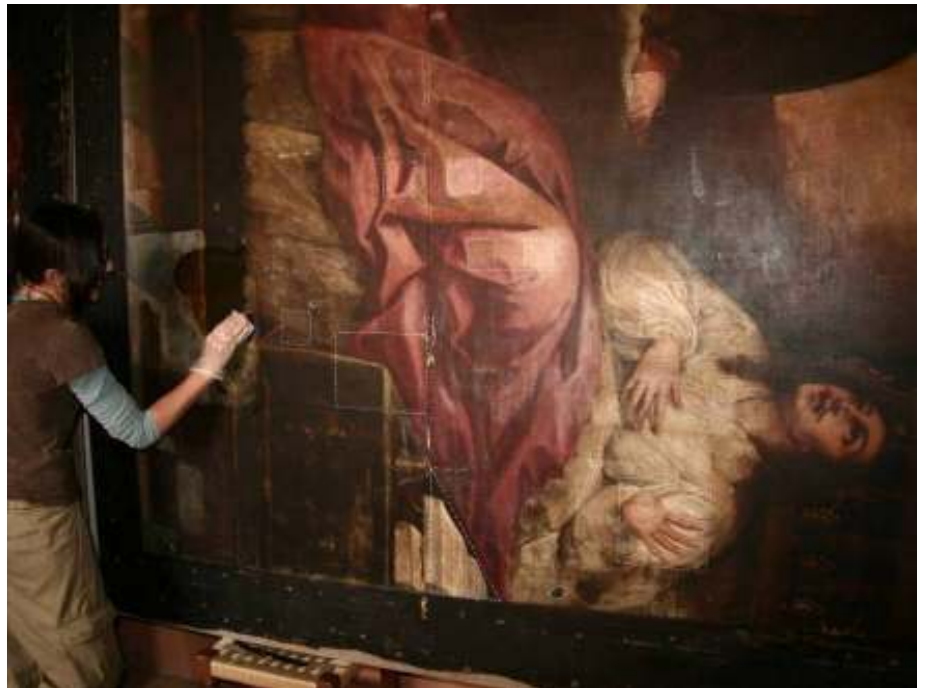
Fotos 192 y 193. Detalle del craquelado y chorreones del balcón y proceso de limpieza con jabón en la Visión de S. Pedro.

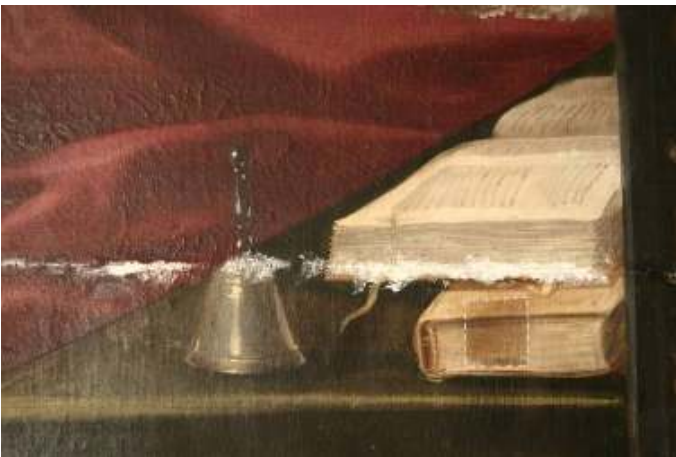
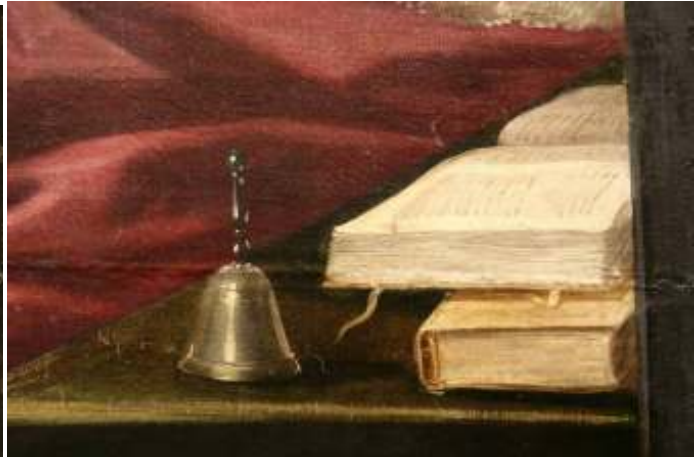
Fotos 194 y 195. Detalle del estucado y resultado de la restauración en la Visión de S. Pedro.

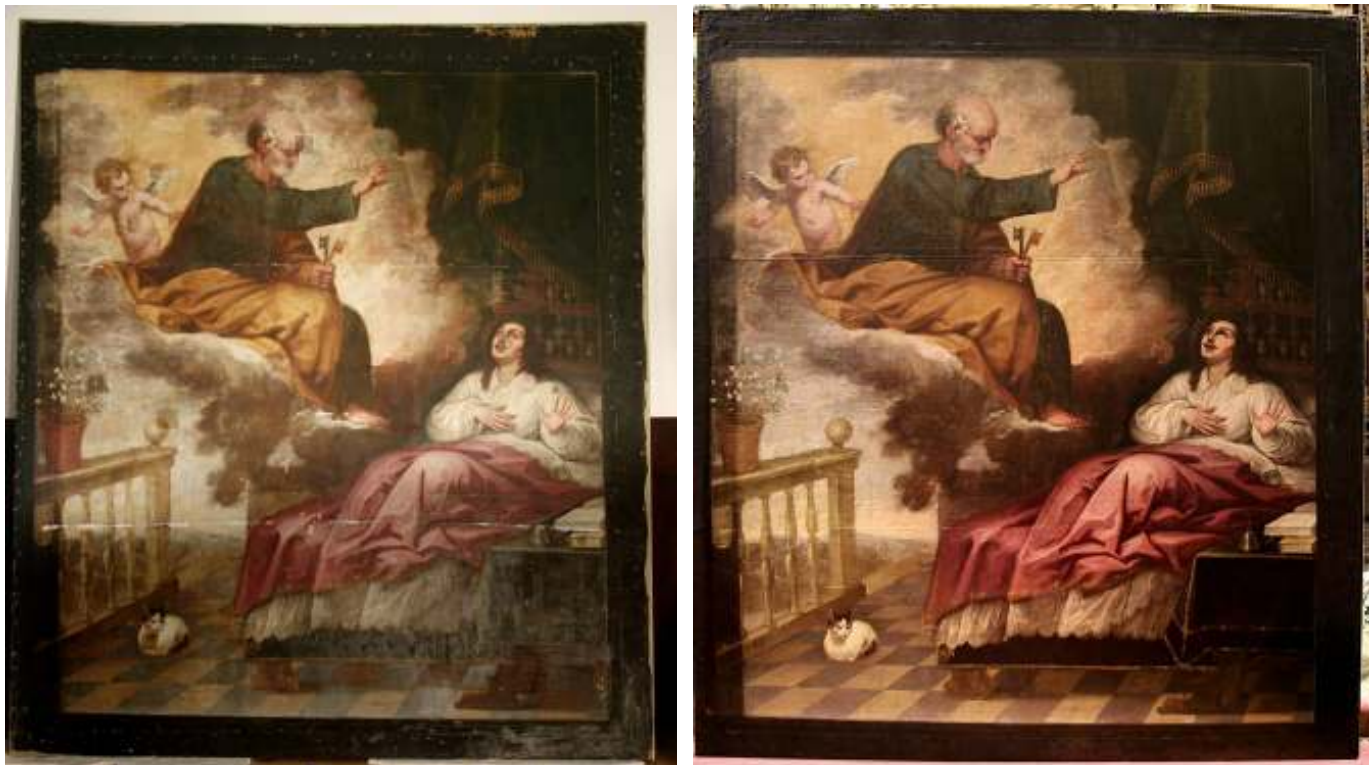
Fotos 196 y 197. Detalle del estado una vez tensado y antes de la limpieza y resultado de la restauración en la Visión de S. Pedro.

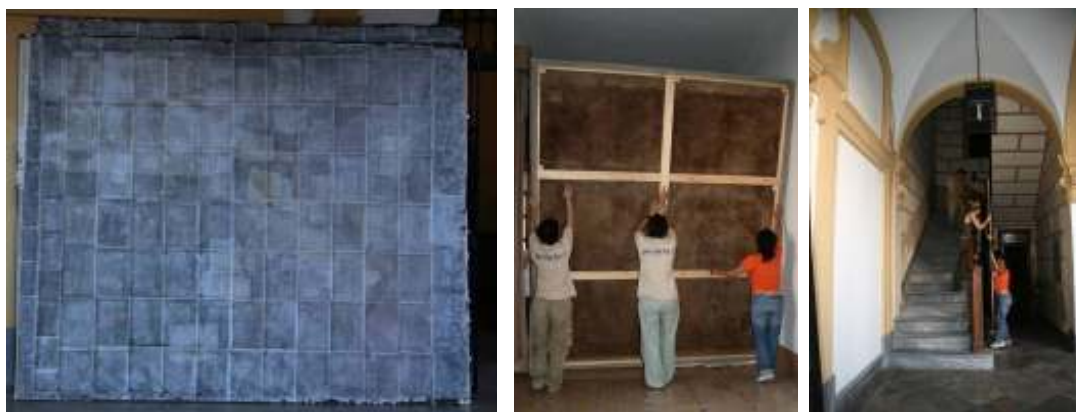
Fotos 198 a 200. Visión de la Storta empapelado y siendo descendido para regresar a la iglesia tras la restauración.

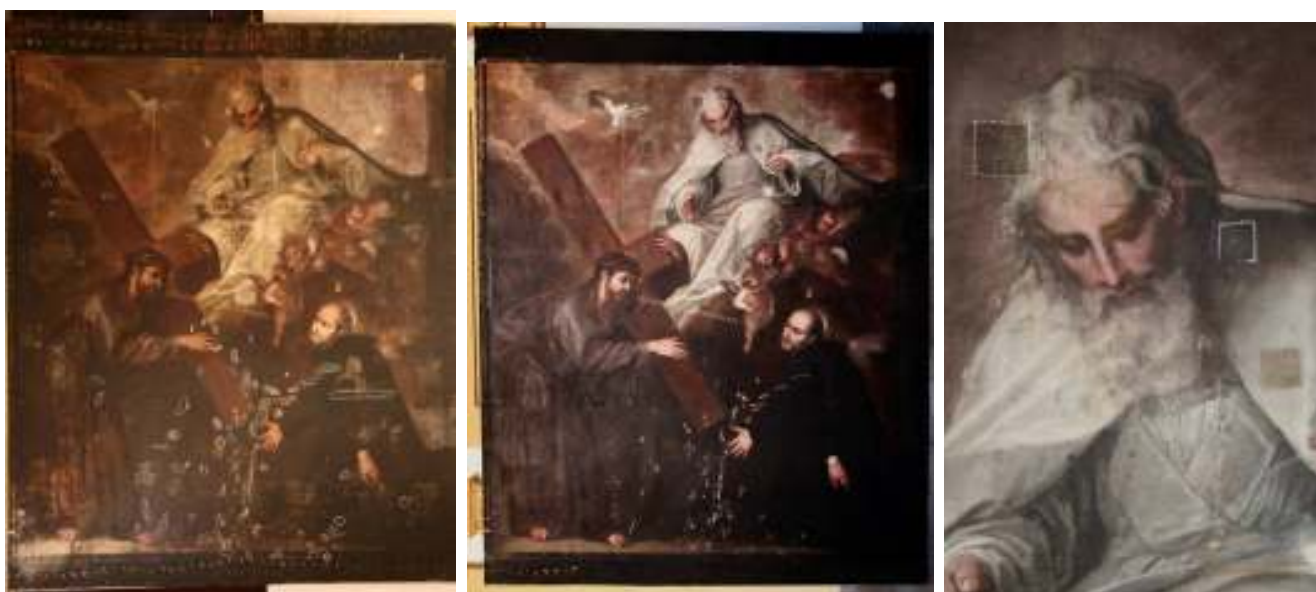
Fotos 201 a 203. Visión de la Storta con repintes marcados y una vez eliminados éstos y comenzada la reintegración. Detalle de testigos de limpieza.

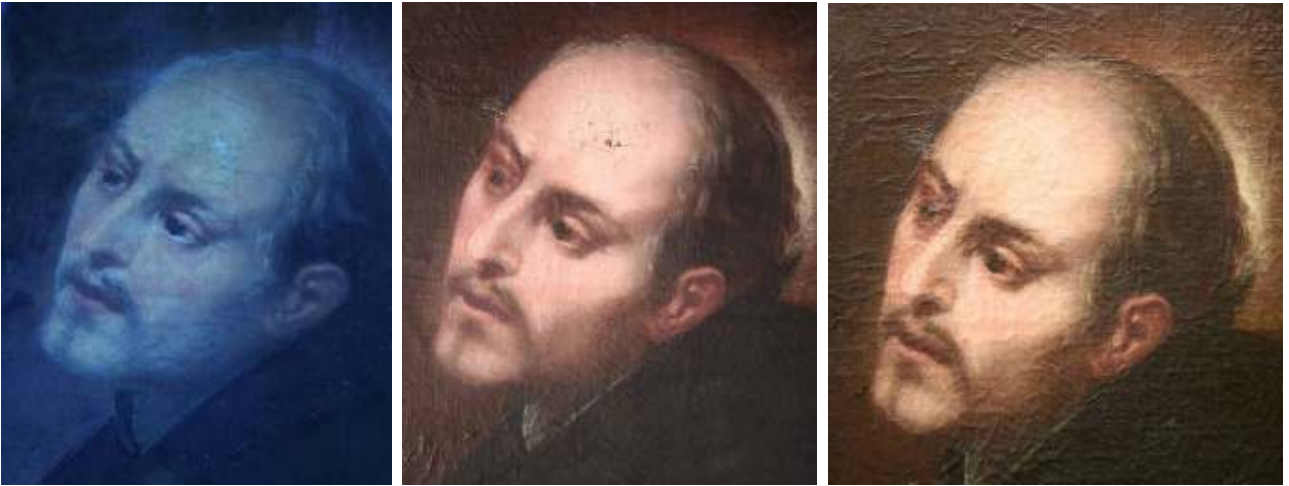
Fotos 204 a 206. Visión de la Storta, detalle del rostro de S. Ignacio con luz UV, ya limpia la superficie antes de reintegrar y aspecto final.

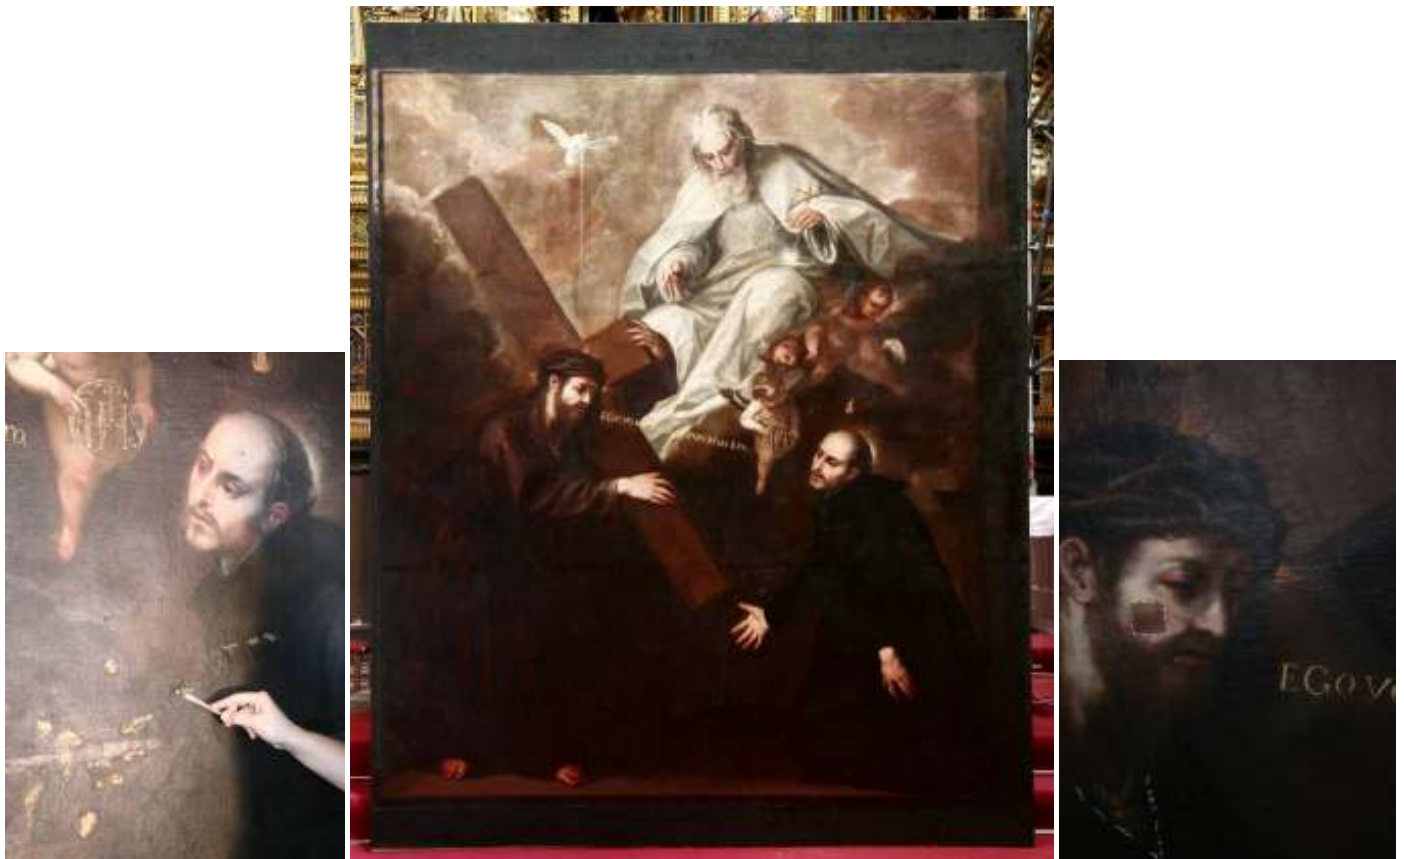
Fotos 209 a 211. Visión de la Storta. Detalle de la limpieza de repintes con dimetilformamida, aspecto final y testigo del proceso de limpieza.

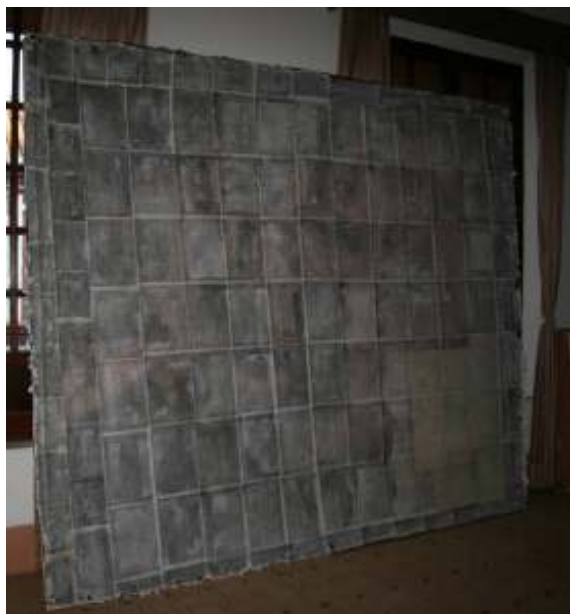
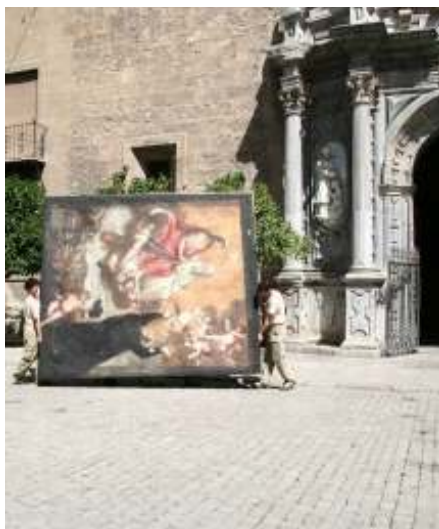
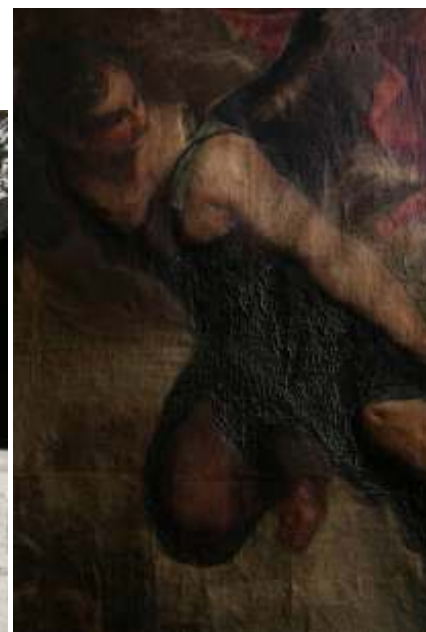
Fotos 212 a 214. Aparición de la Trinidad empapelado, de vuelta a la iglesia y detalle del intenso craquelado del color azul oscuro del manto del ángel.

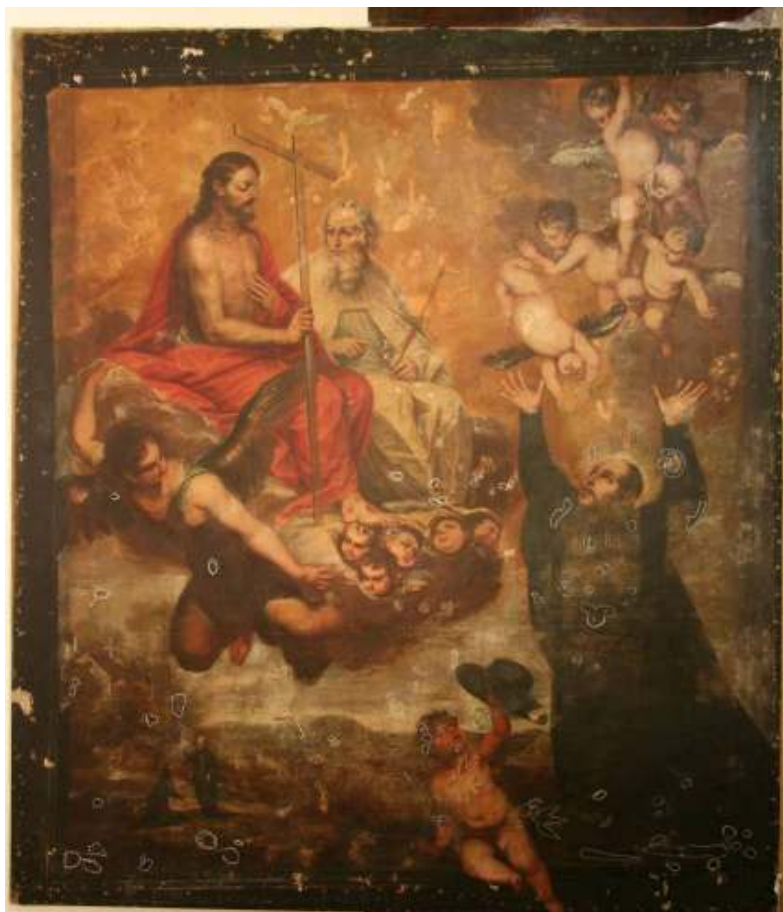
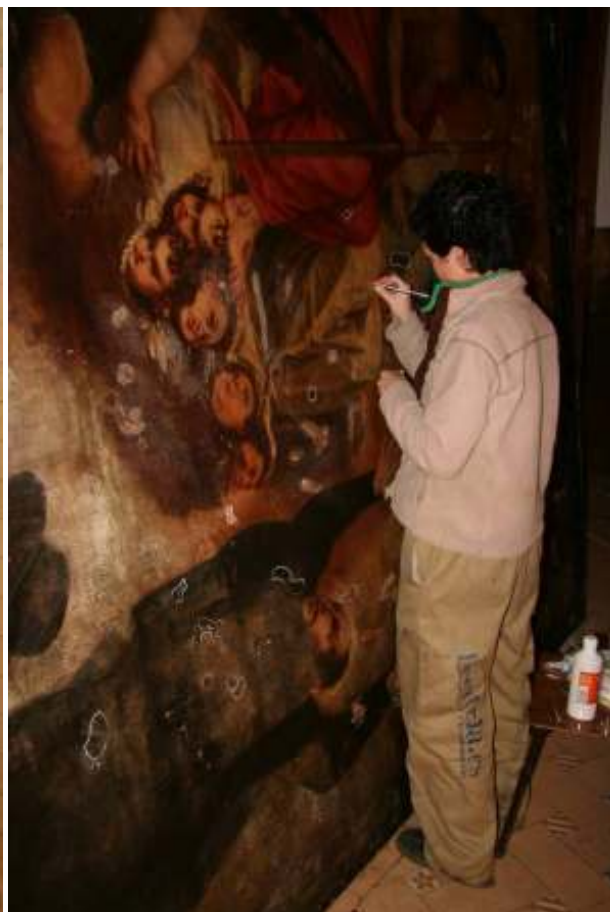
Fotos 215 y 216. Aparición de la Trinidad. Marcado de repintes con tiza tras la limpieza con jabones y eliminación de los repintes con disolventes.

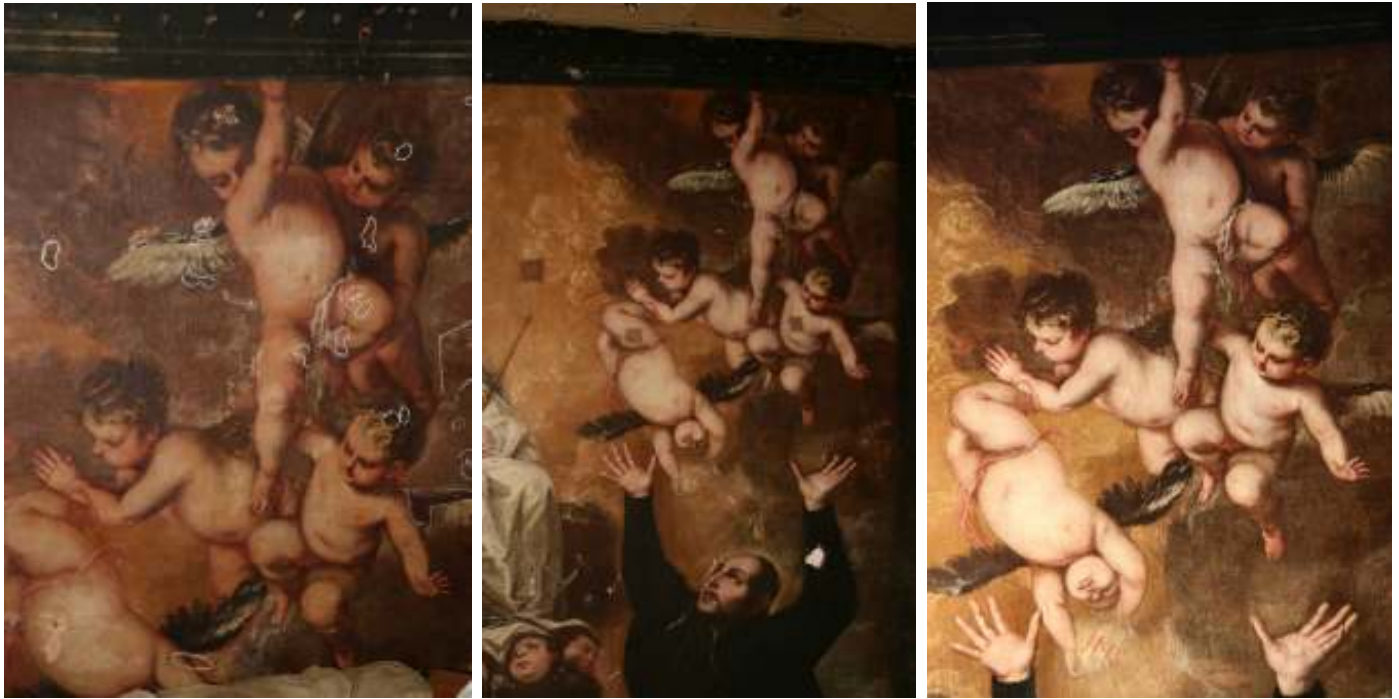
Fotos 217 a 219. Aparición de la Trinidad. Detalle de la limpieza de los ángeles (repintes marcados, testigos de limpieza y resultado final).

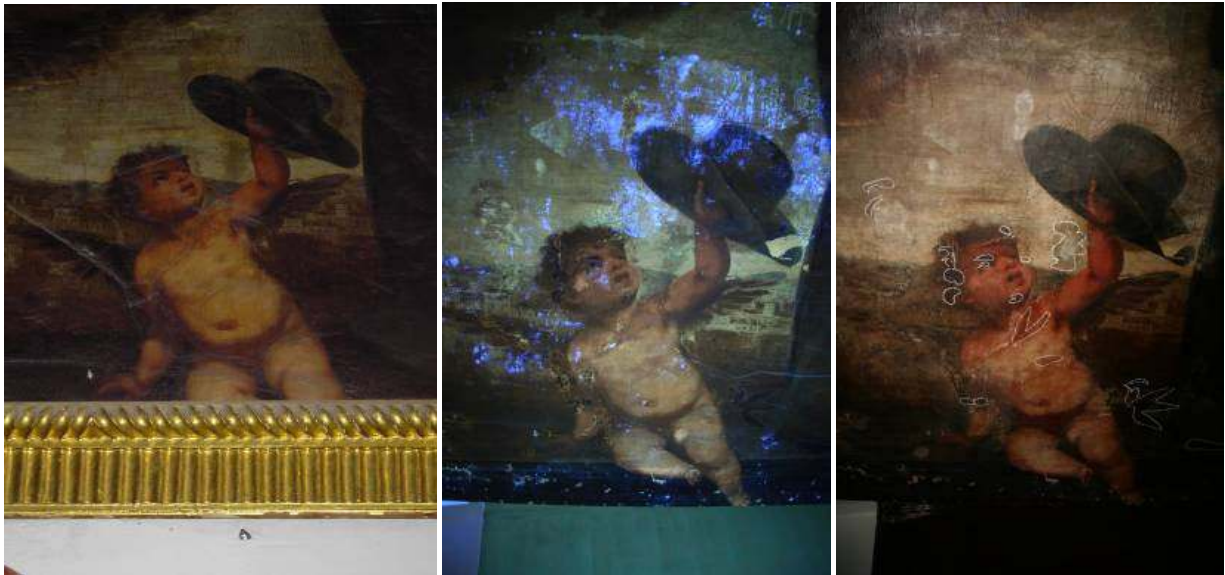
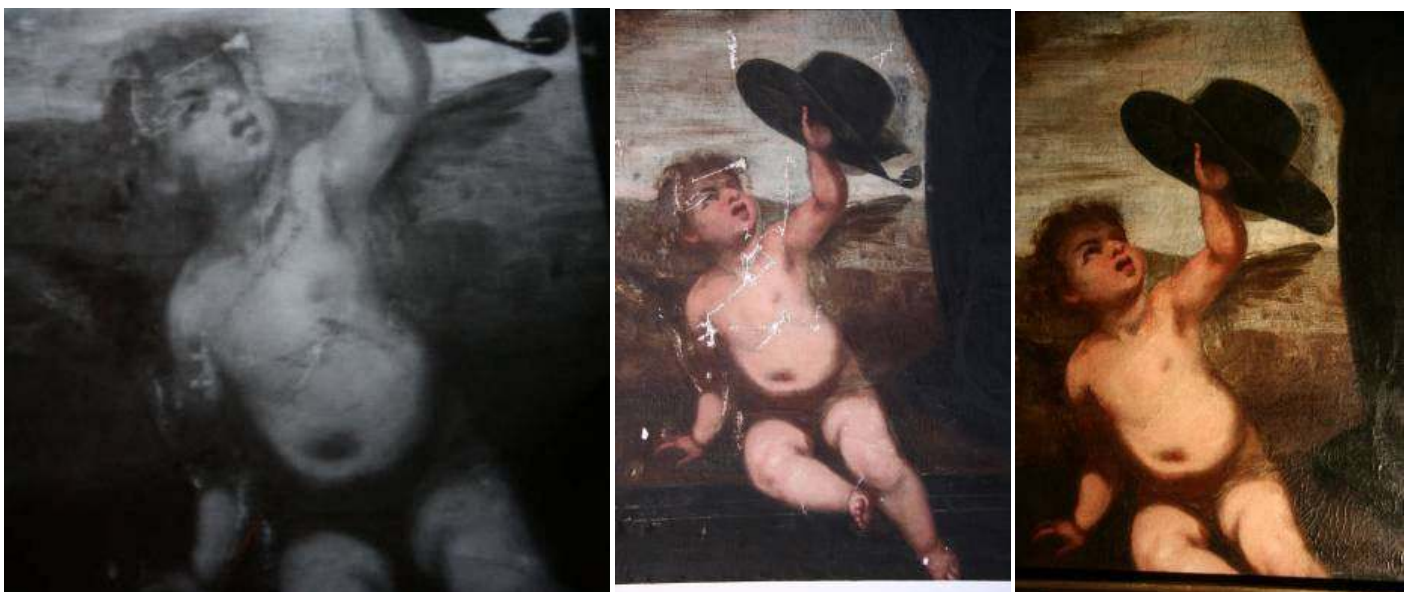
Fotos 220 a 225. Aparición de la Trinidad. Evolución del tratamiento del ángel con sombrero: antes de intervenir, con luz U.V. marcado de repintes con tizas, vista con luz infrarroja, estucado y aspecto final.

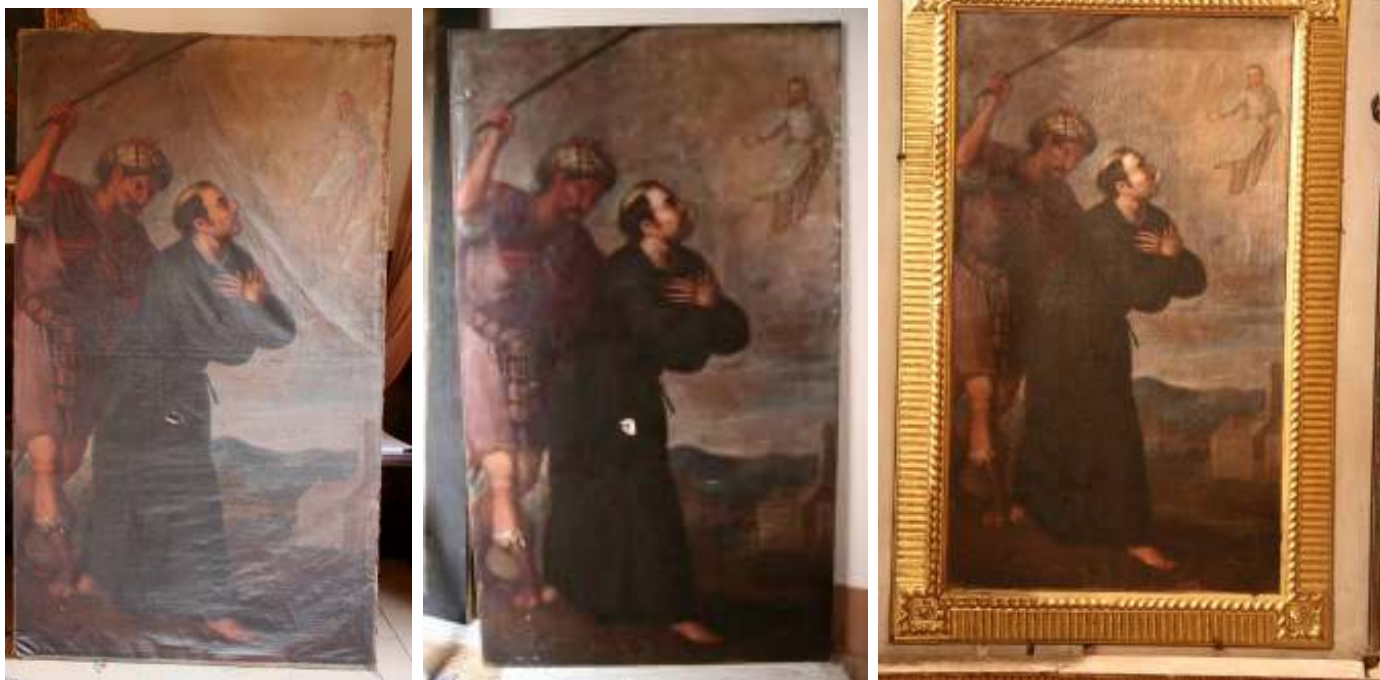
Fotos 226 a 228. S. Ignacio azotado antes, durante el estucado y al finalizar la restauración.

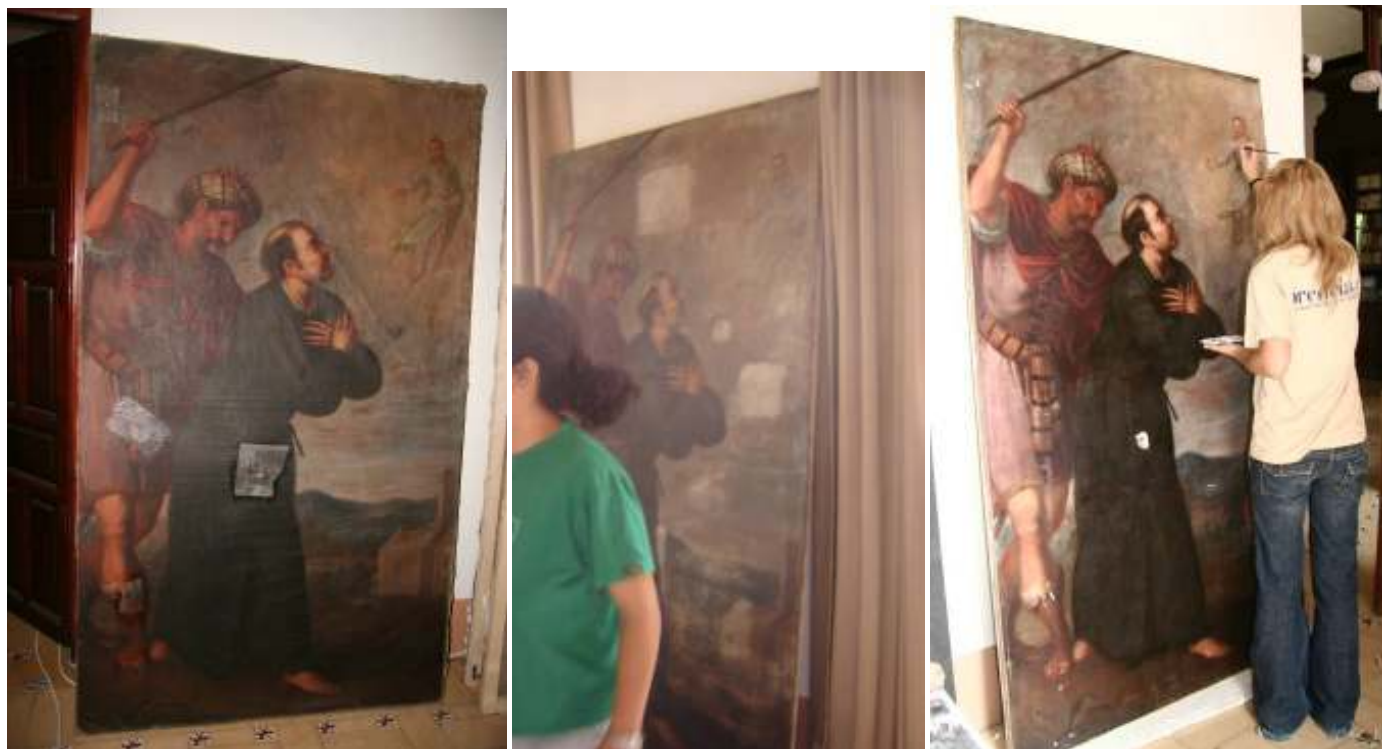
Fotos 229 a 231. S. Ignacio azotado. Durante el repaso de la fijación mediante empapelados puntuales con coleta, el proceso de limpieza con disolvente y el proceso de reintegración.

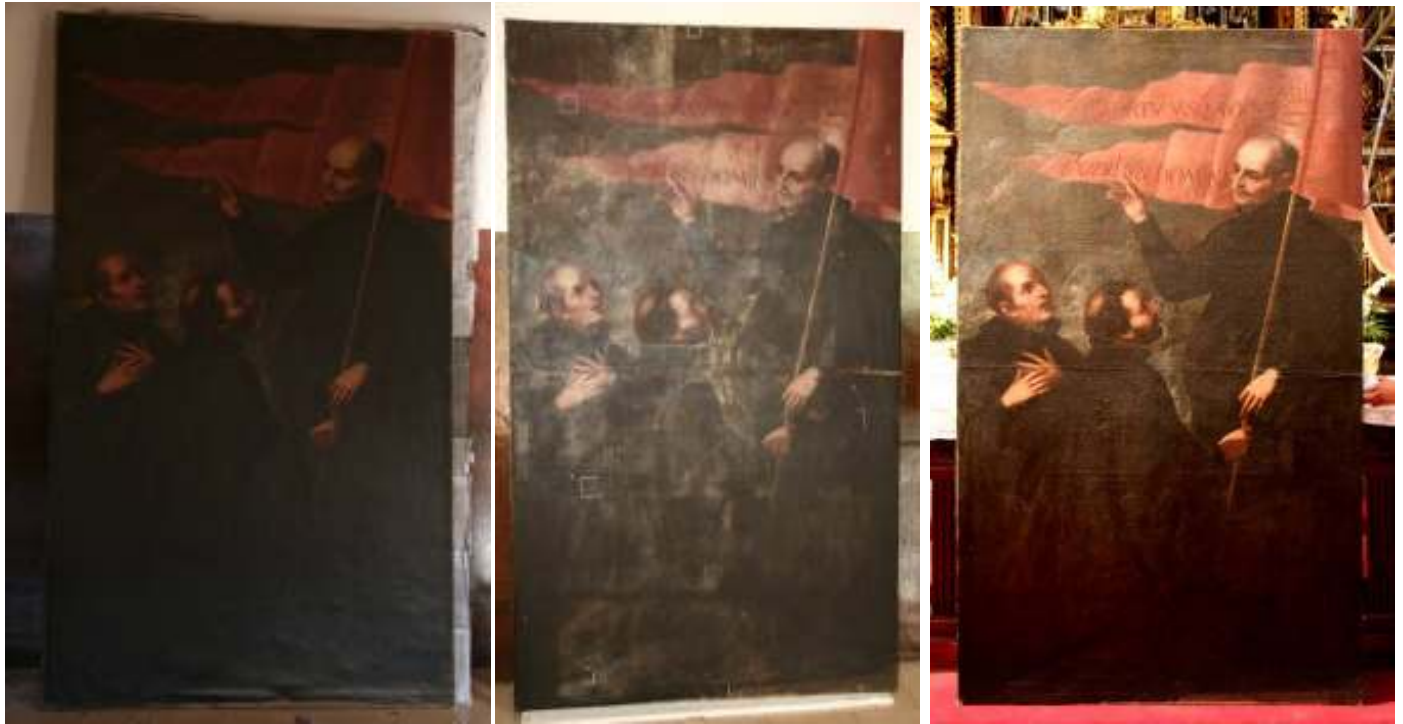
Fotos 232 a 234. S. Ignacio envía a predicar... Antes durante y al finalizar la intervención.

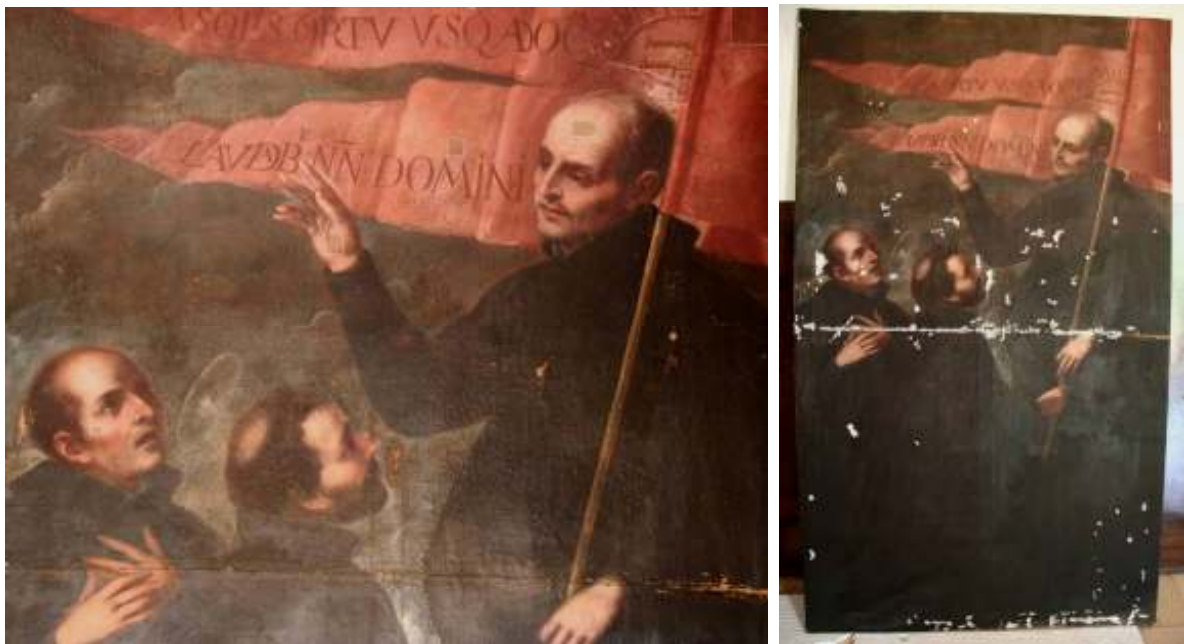
Fotos 235 y 236. S. Ignacio envía a predicar... tras la limpieza y estucado.

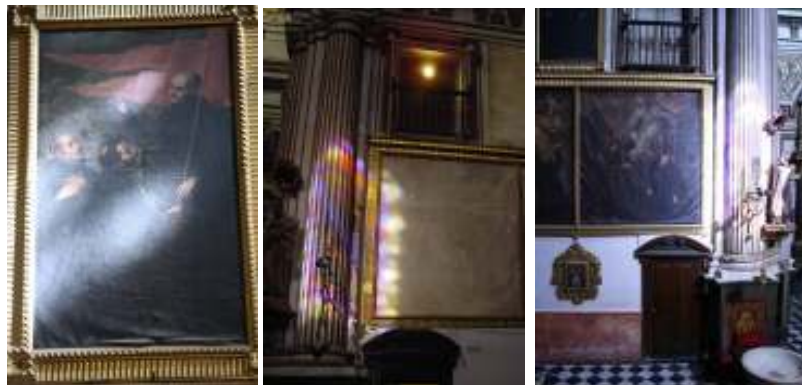
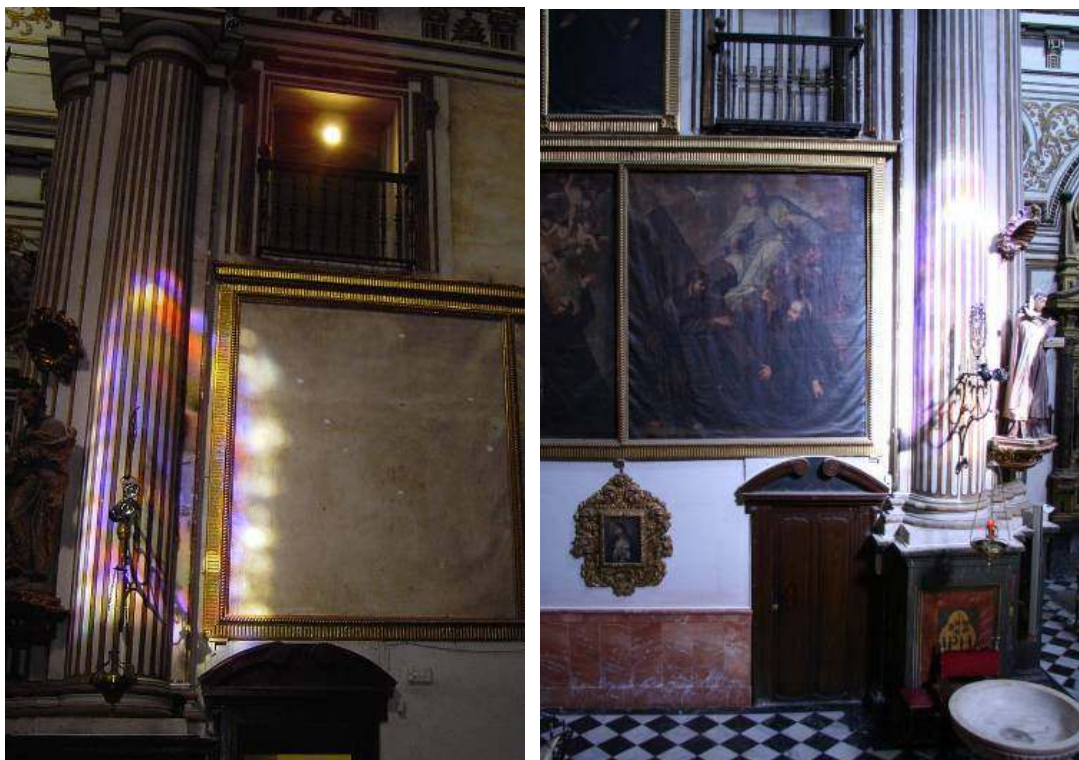
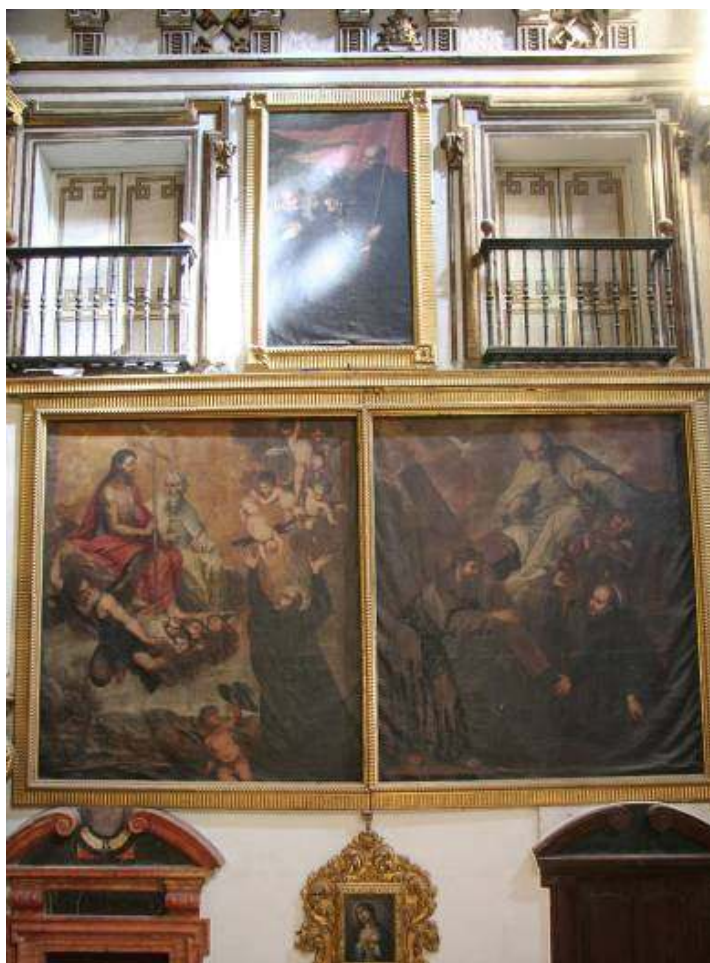
Fotos 237 a 239: luz natural que incide en los cuadros directamente y durante varias horas al día.

Además la exposición es diaria durante varias horas por lo que sería necesario difundirla y lograr que nunca incidiera directamente en la obra (colocando estores o filtros en las ventanas y cristalerías), ya que la radiación UV y otras radiaciones de onda corta presentes en la luz causan entre otros, los siguientes deterioros:

- Descomponen los tejidos (cuyos efectos son la pérdida de flexibilidad).
- Degradan los pigmentos, que empalidecen y pierden intensidad), e incluso pueden llegar a hacerse pulverulentas.
- El calor por la radiación infrarroja y otras radiaciones próximas en el espectro, produce calentamiento y sequedad.
- Los ciclos de calor llevan a dilataciones y contracciones locales que desembocan en pulverulencias, craquelados y desprendimientos.

Fotos 237 a 239. Detalles de la luz natural directa que llega desde las vidrieras y ventanas de la cúpula central. Arriba, en verano sobre el cuadro de S. Ignacio Herido; abajo, en invierno y primavera incide sobre los cuadros de enfrente.

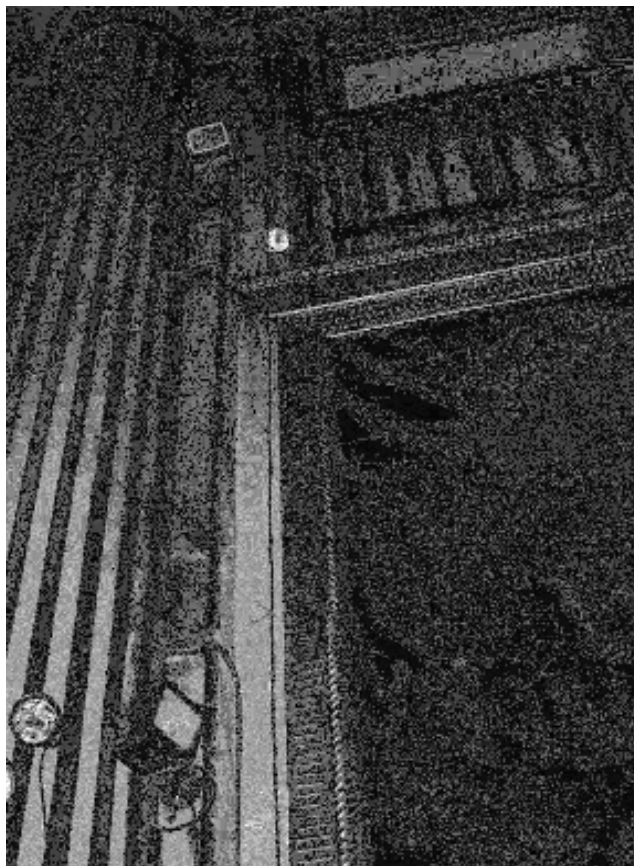
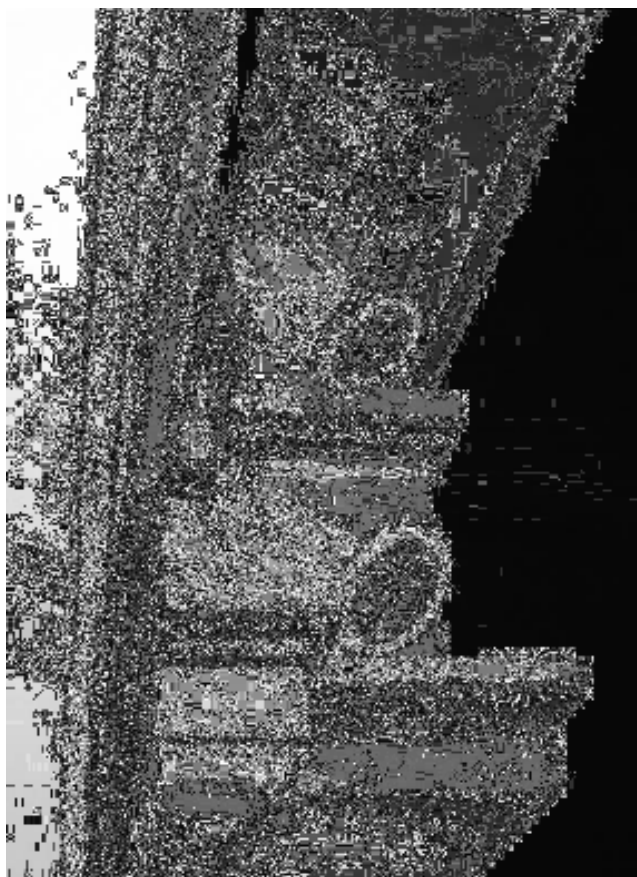
Fotos 240 y 241. Iluminación artificial existente antes de la intervención y después.

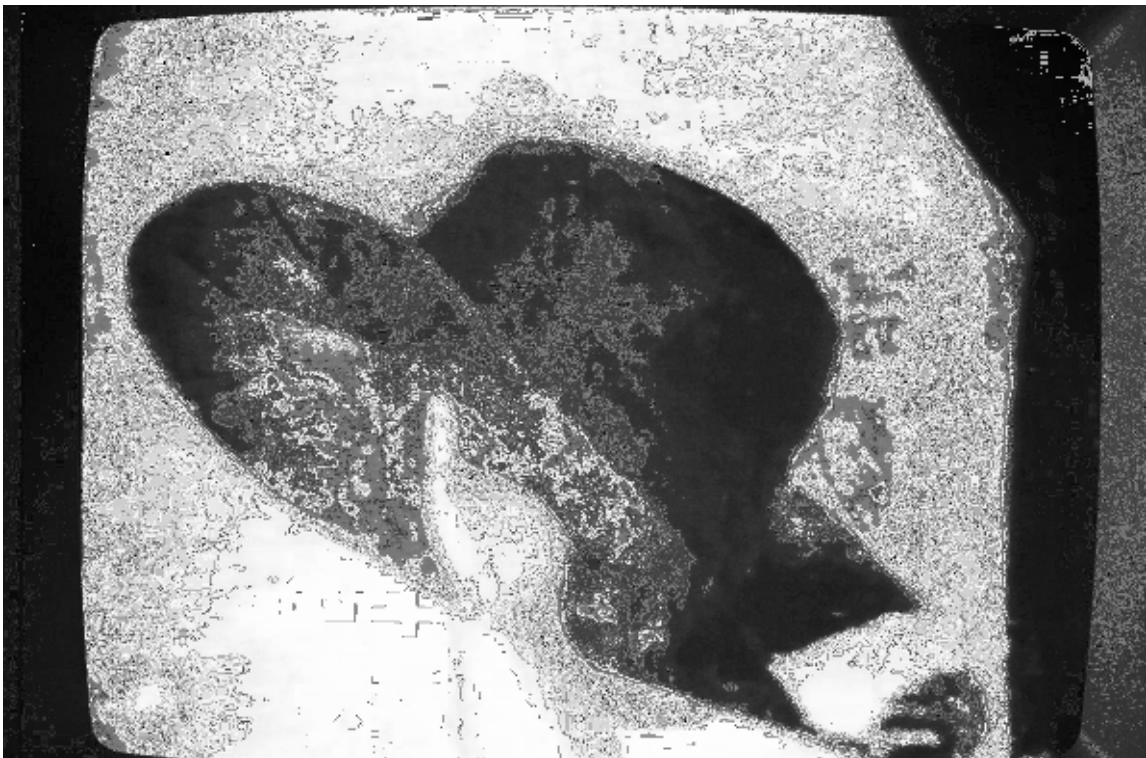
I.27. Detalle de sombrero repintado.
