La Restauración de la Casa del Chapiz, en Granada, por Leopoldo Torres Balbás (1929-1932)

Antonio Orihuela Uzal

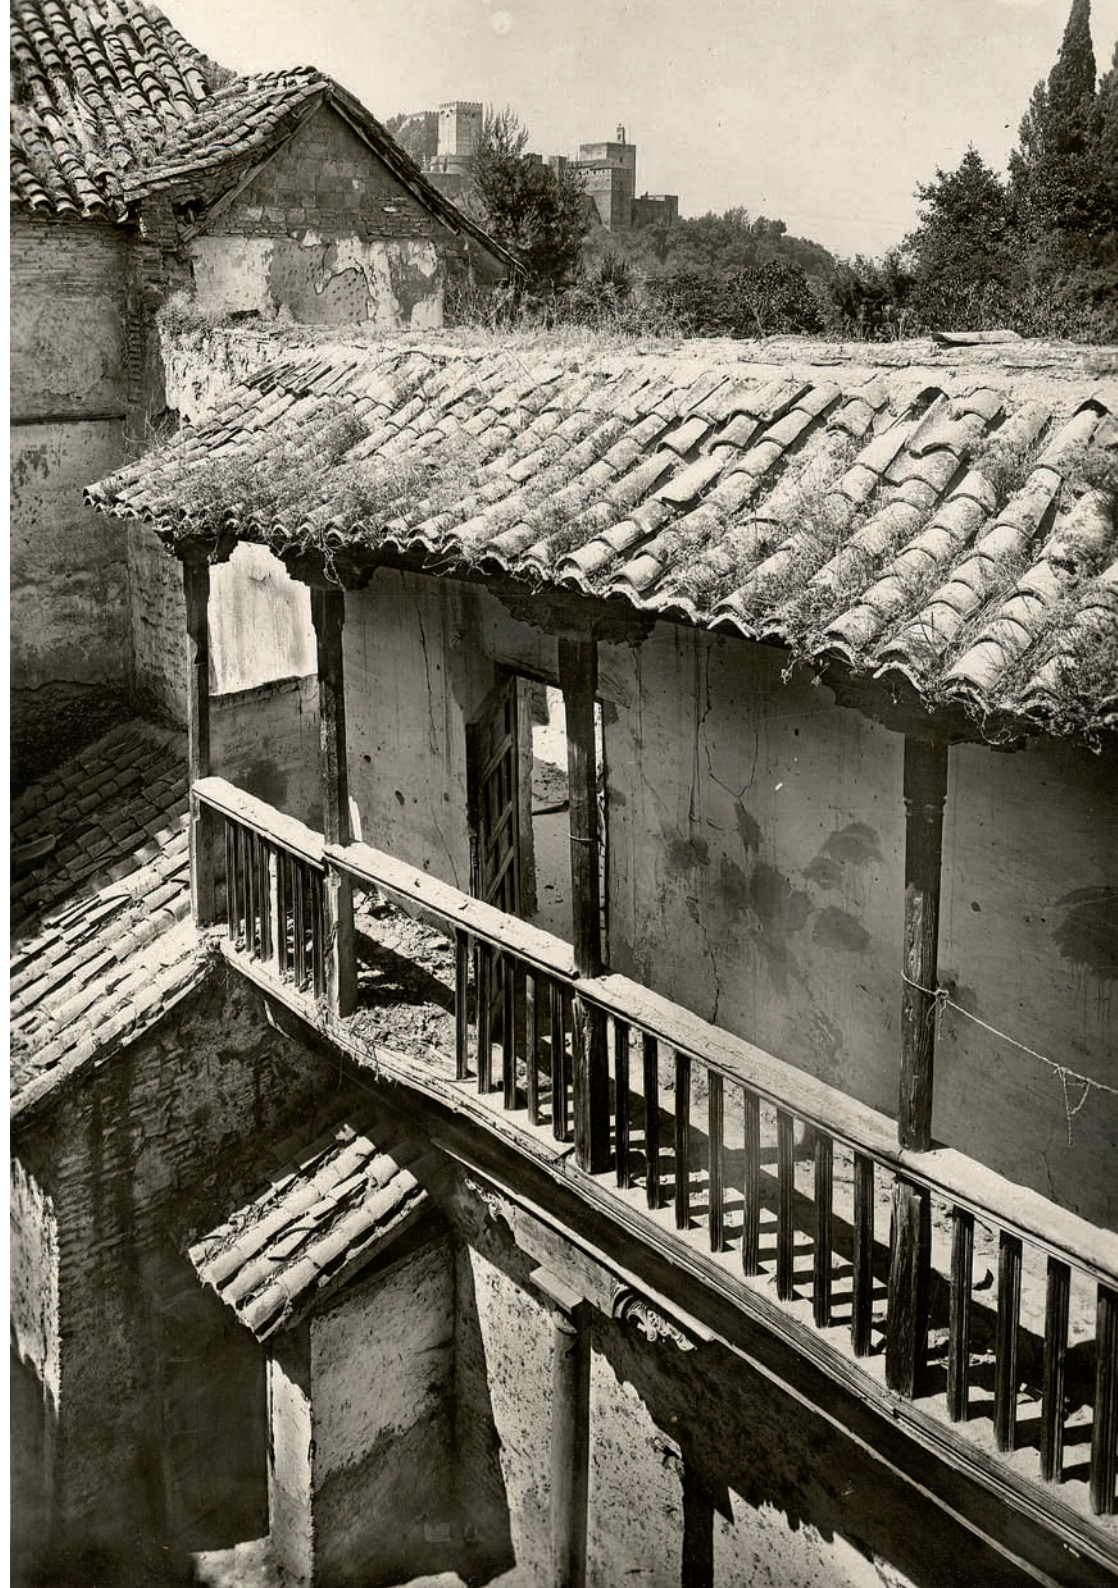
En el Archivo del Patronato de la Alhambra y Generalife se conserva un plano de trabajo (APAG, P-001643) que coincide con el de la planta baja en estado actual incluido en este primer proyecto (Fig. 4). Sobre él hay numerosas anotaciones manuscritas, posiblemente-

te por Torres Balbás, con los datos necesarios para redactar el proyecto de restauración: descripción del tipo y estado de conservación de los alfarjes o las armaduras existentes en cada dependencia, indicación de si los vanos eran modernos o antiguos, cotas, etc. Son interesantes las hipótesis que tiene dibujadas en líneas discontinuas sobre la ubicación de las desaparecidas crujía sur y alberca del patio meridional, que estaba soterrada todavía. La alberca, cuya existencia era conocida por descripciones (Giménez-Serrano, 1846:357) y dibujos (Contreras, 1875:307) decimonónicos, aunque no se había representado en los planos del proyecto, se trazó en éste menos larga y más ancha de lo que después resultó ser una vez excavada. Además no se situó en el eje de la arquería del lado norte, sino en el centro del espacio existente entre las crujías laterales, error motivado porque en esos momentos no se había tenido en cuenta que faltaba el pórtico de levante.

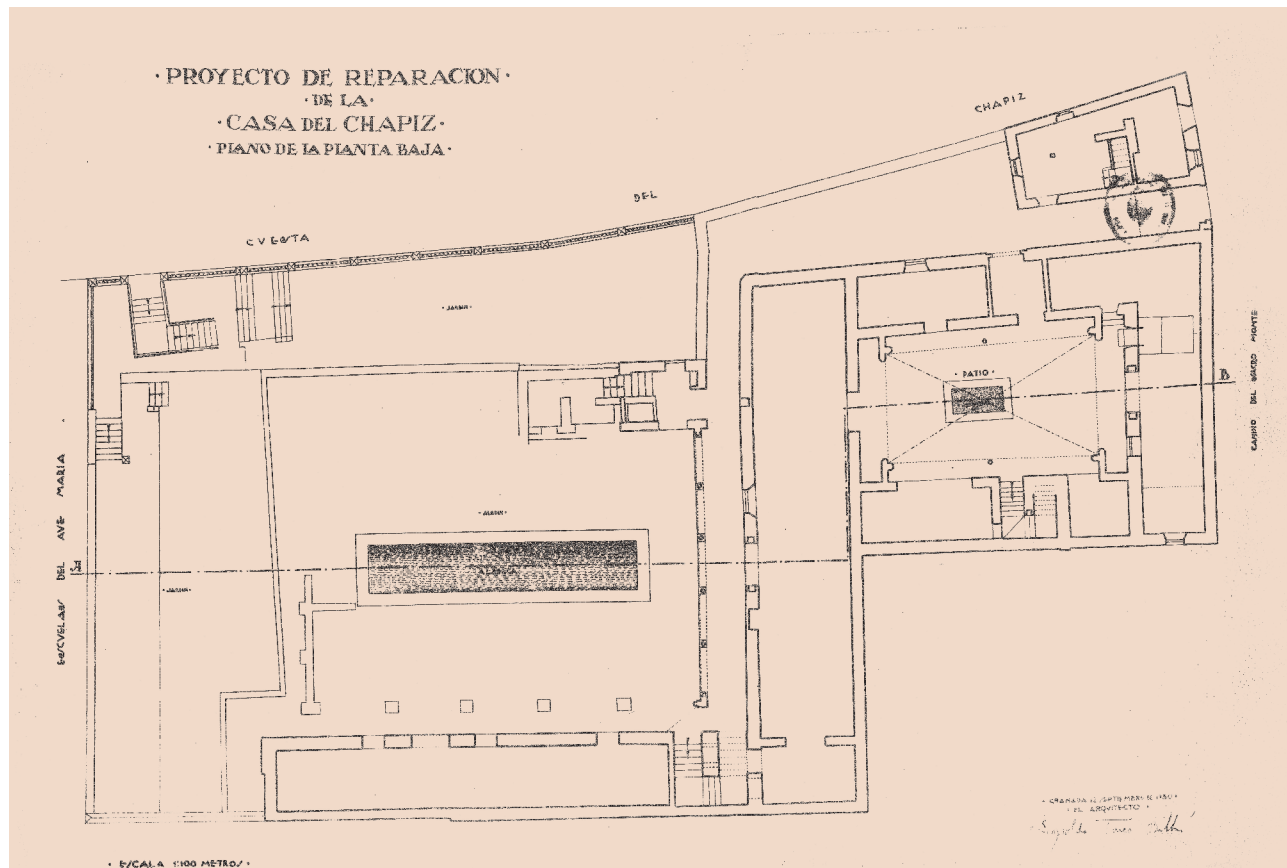
Fig. 5. Proyecto de reparación de la Casa del Chapiz. Plano de la planta baja. LTB, 12 de septiembre de 1930. AGA, Educación y Ciencia, 13200-7.

Consta sólo de los tres planos de propuesta, ya presentados en el proyecto anterior, aunque en la sección se aumentó su ámbito espacial por el sur hasta llegar al lindero de la parcela. Además, dentro del correspondiente a la planta alta se incluyó un detalle con la planta de torre o segundo nivel existente sobre la crujía norte del patio septentrional. En ellos fueron recogidos los elementos encontrados al realizar exploraciones en los patios: las dos albercas respectivas y, en el meridional, parte de los cimientos de los desaparecidos pórtico sur y crujía oeste, así como los arranques de los cinco pilares que confor-
